# 令和元年度の環境保全の取り組み結果

令和 2 年 3 月

水質源機構 川上ダム建設所

# 川上ダムモニタリング調査計画（案）

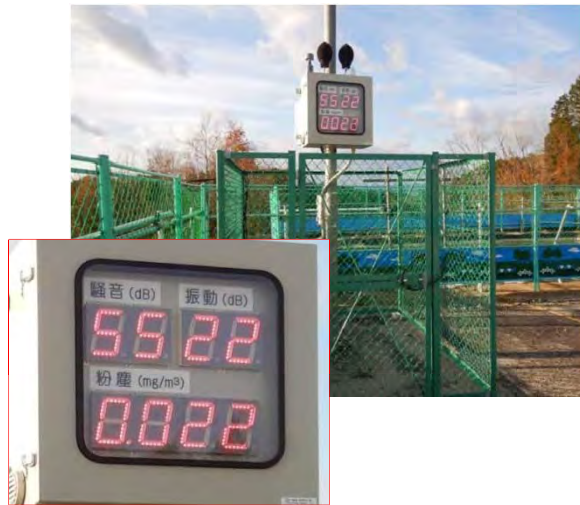
- 工事現場周辺の騒音、振動、粉じんについて、平成30年8月から自動計測している。
- 計測値を表示し、一般の方が確認できるようにしている。

騒音・振動・粉じんの計測値を表示  
(右岸天端)

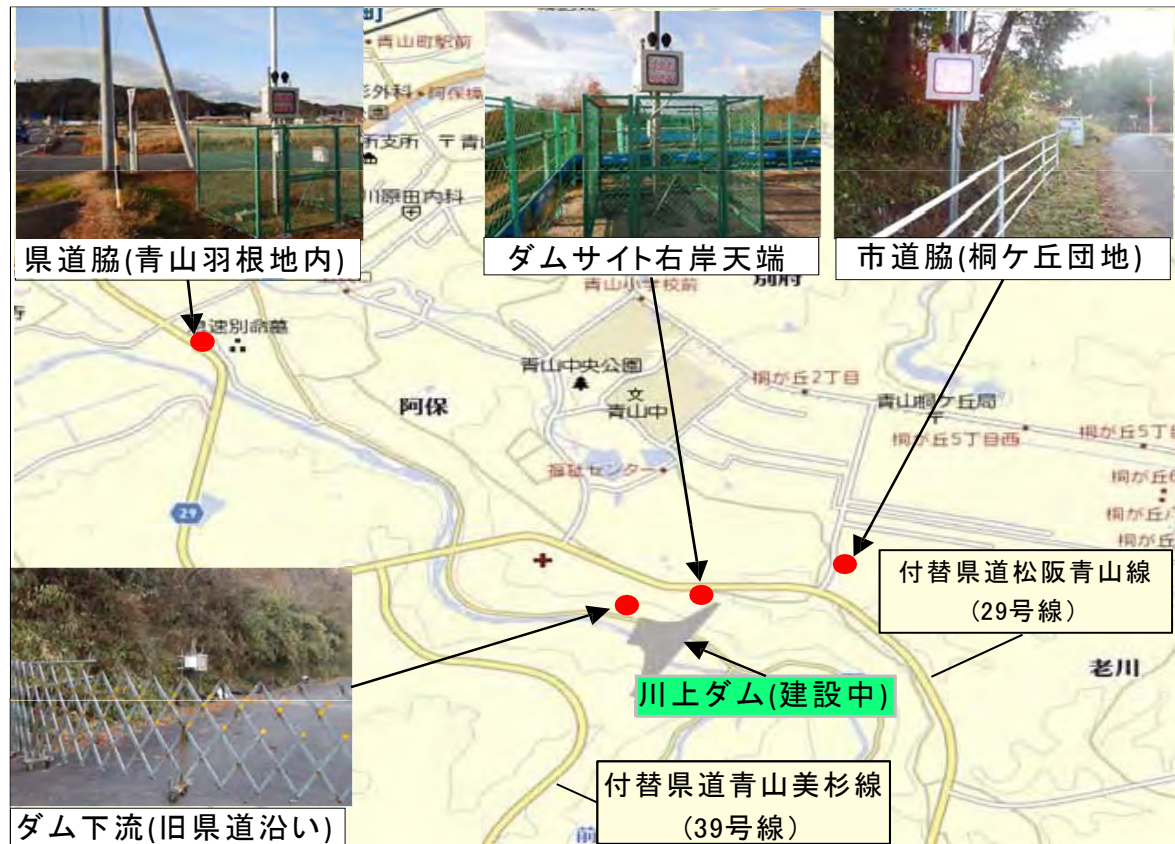
騒音、振動、粉じんの計測位置

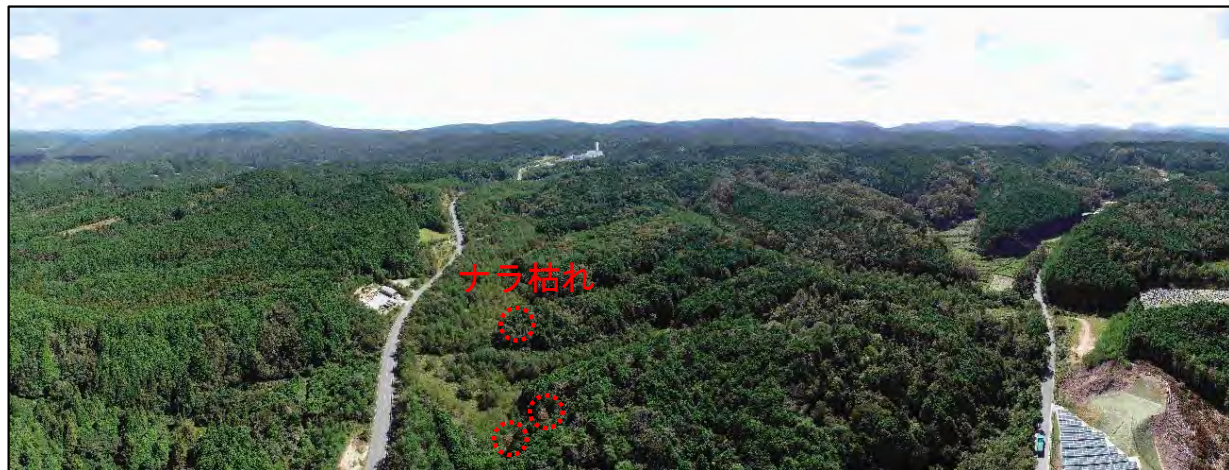
○平成30年度の写真と比較した結果、令和元年度に新たに確認されたナラ枯れは、3箇所だけであった。

空中写真の比較

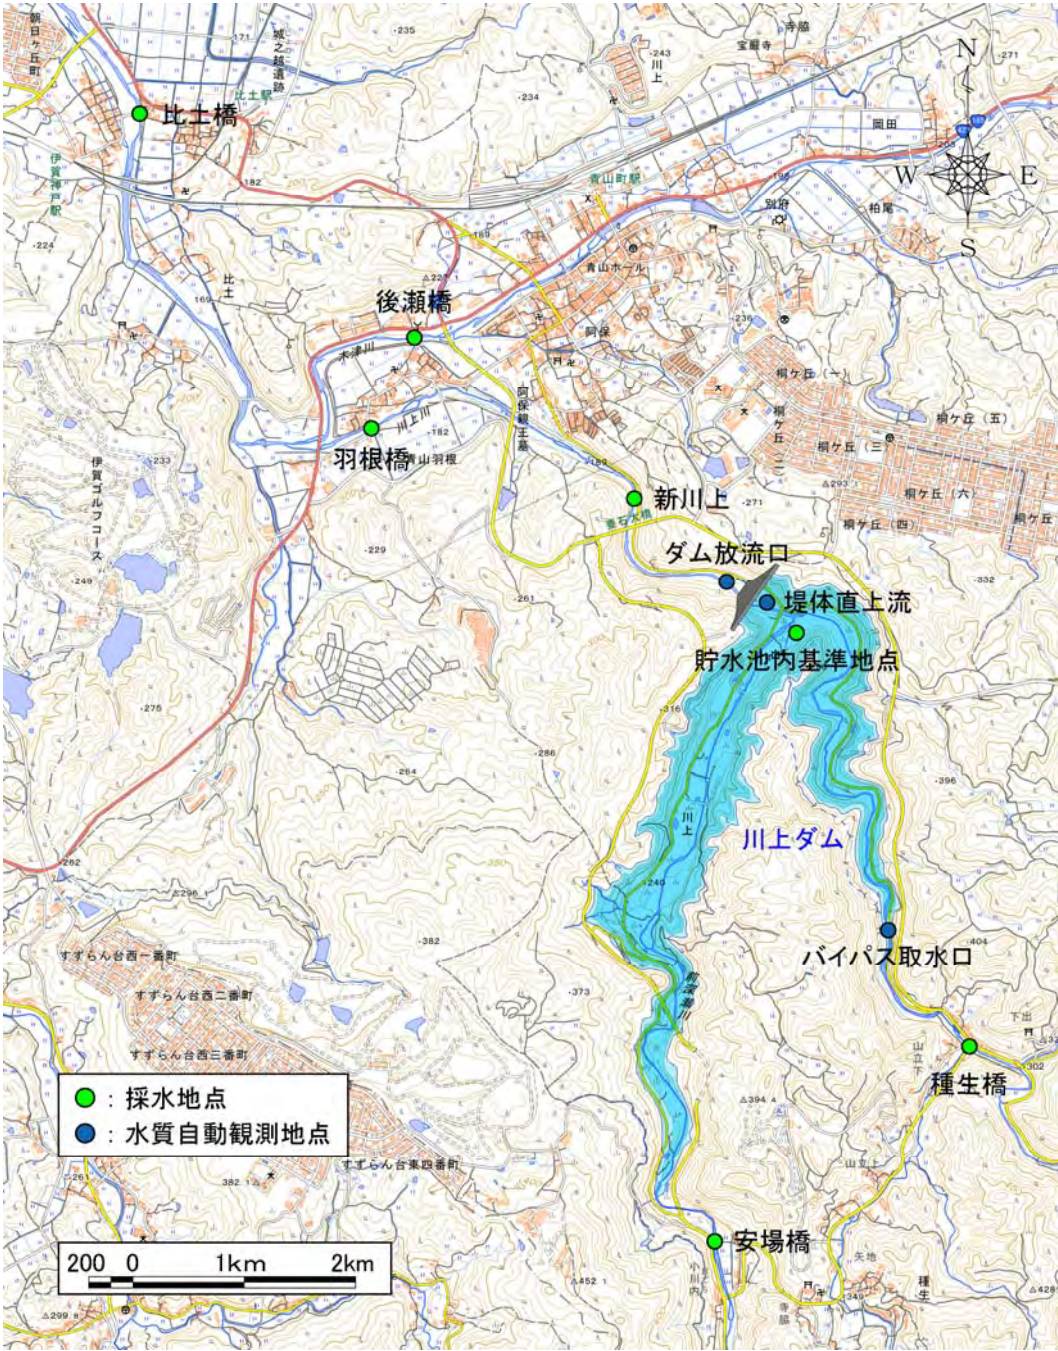
調査地点位置図

| 調査方法 | ・ 採水分析：生活環境項目、富栄養化項目等<br>・ 自動観測<br>ダム直上流：水温、濁度、D0、pH、電気伝導度、クロロフィルa<br>バイパス取水口、ダム放流口：水温、濁度 |
