# 令和5年度 川上ダムモニタリング調査結果

令和6年2月20日

独立行政法人水資源機構

木津川ダム総合管理所 川上ダム管理所

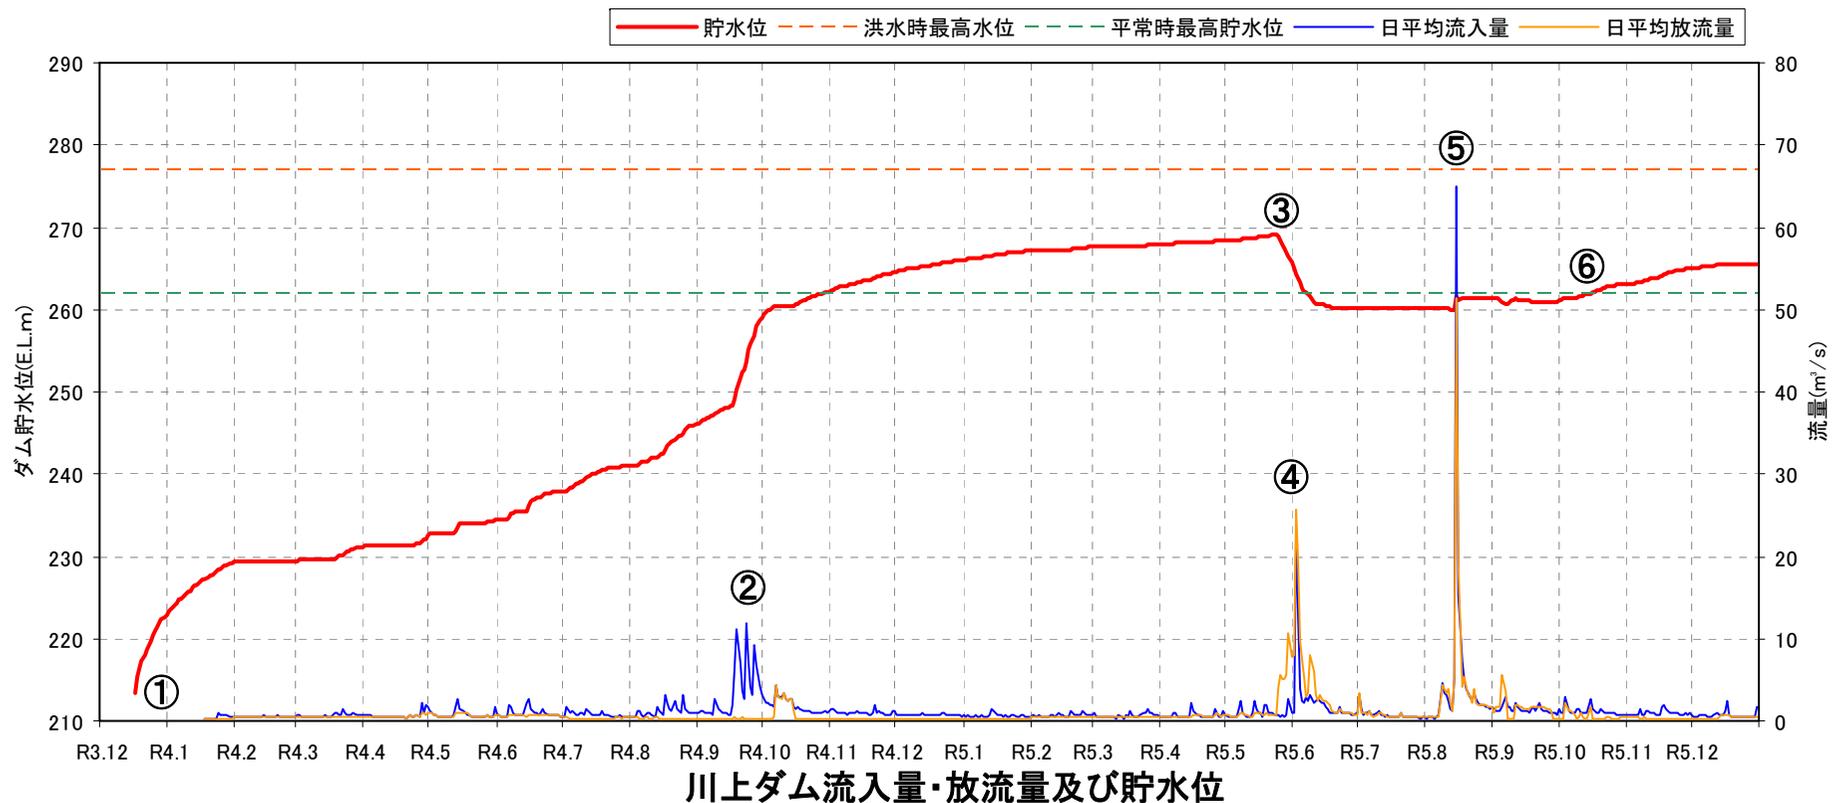
## 【川上ダム流入量・放流量及び貯水位】

- ①令和3年12月16日 試験湛水開始
- ②令和4年9月27日 出水(台風15号、最大流入量 $51.33\text{m}^3/\text{s}$ )
- ③令和5年5月25日 最高水位EL.269.06m(→洪水期に備え、水位低下操作開始)
- ④令和5年6月2日 出水(台風2号、最大流入量 $48.39\text{m}^3/\text{s}$ 、最大放流量 $47.62\text{m}^3/\text{s}$ )
- ⑤令和5年8月15日 出水(台風7号、最大流入量 $143.04\text{m}^3/\text{s}$ 、最大放流量 $69.52\text{m}^3/\text{s}$ 、最高水位EL.262.01m)
- ⑥令和5年10月16日 非洪水期

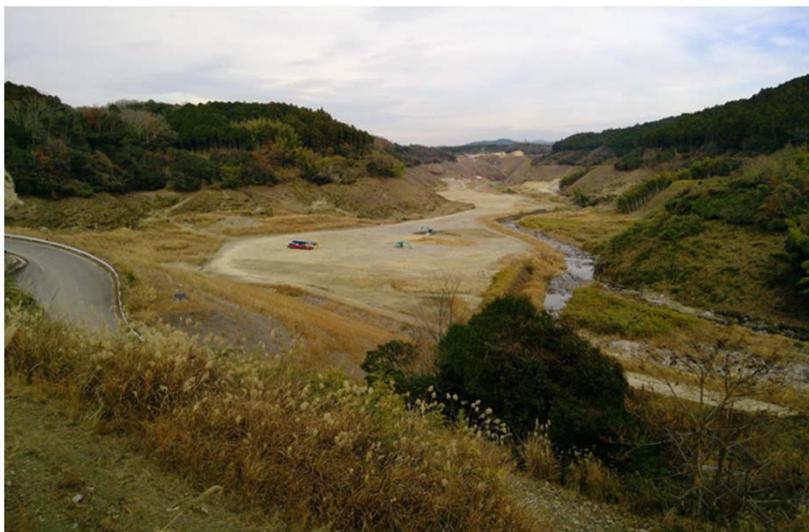
①R3.12.16 試験湛水初日

【川上ダム湛水状況 上川原地区からダム本体を望む】

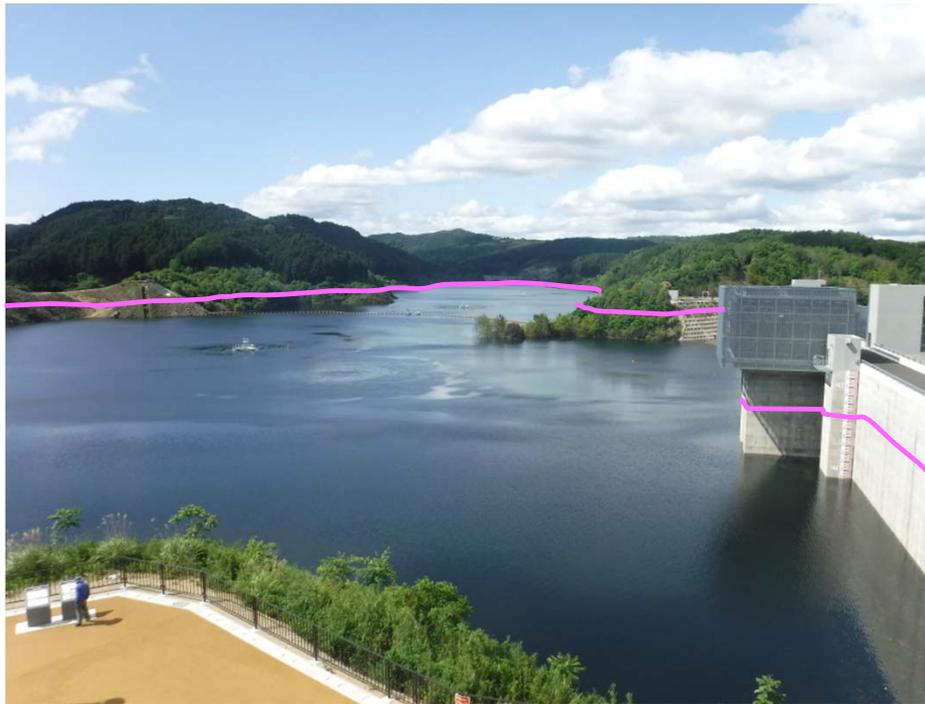
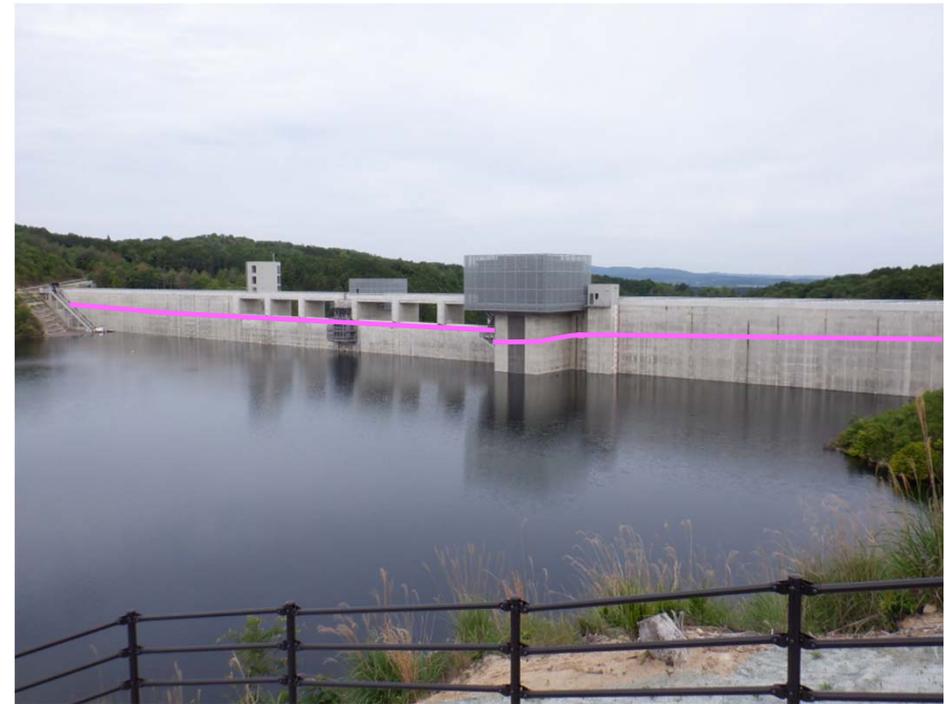
### 【川上ダム湛水状況 既往最高水位と洪水時最高水位】

- 写真は、令和5年5月25日 既往最高水位EL269.06mの状況である。  
ピンクのラインが洪水時最高水位EL276.9mであり、試験湛水においてこの高さまで水位を上昇させる。

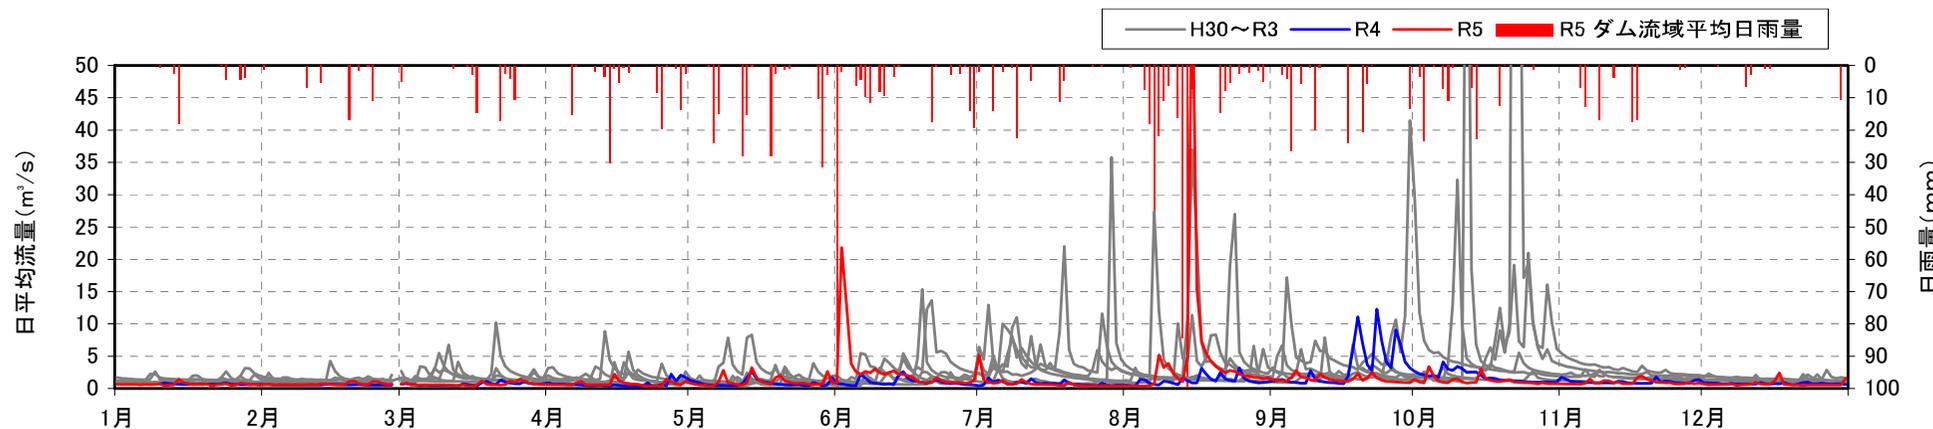
川上ダム地点流量(R3年までは新川上地点流量 R4年からはダム流入量)と令和5年川上ダム流域平均日雨量

- 令和4年はダム流域平均雨量が少なく、各流況は流入・放流とも少なかった。令和5年は、6月と8月に出水は発生したものの、秋季において出水は発生せず、各流況は流入・放流とも少なかった。
- 時間最大放流量は、令和4年は試験湛水の貯留運用のため7.70m<sup>3</sup>/sと少なかった。令和5年は8月15日出水時に69.44m<sup>3</sup>/sであった。

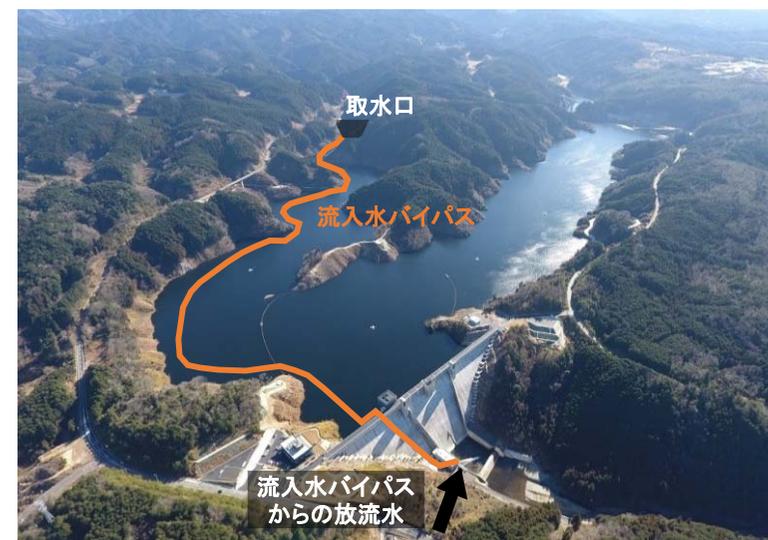
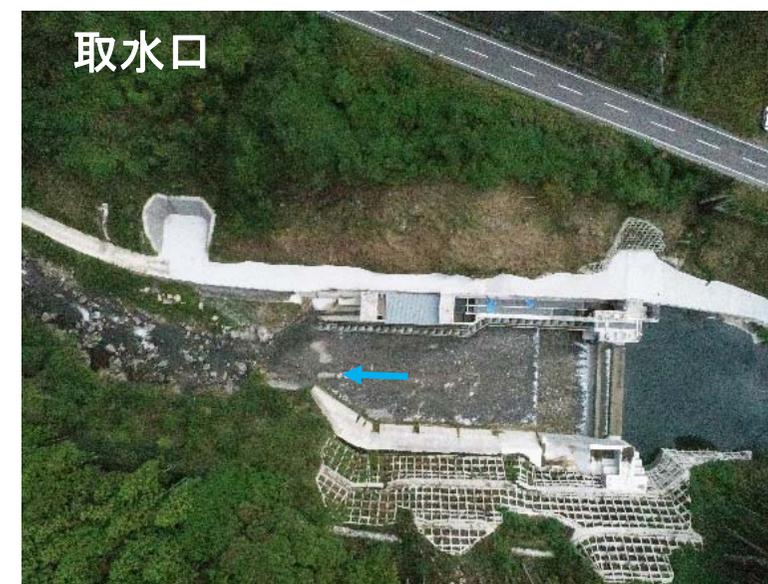
施設名	流入水バイパス
設置目的	放流水温対策
取水能力	最大1.2m <sup>3</sup> /s
運転実績等	・川上川上流の取水堰より取水し、流入水バイパス放流管を介して減勢工に放流

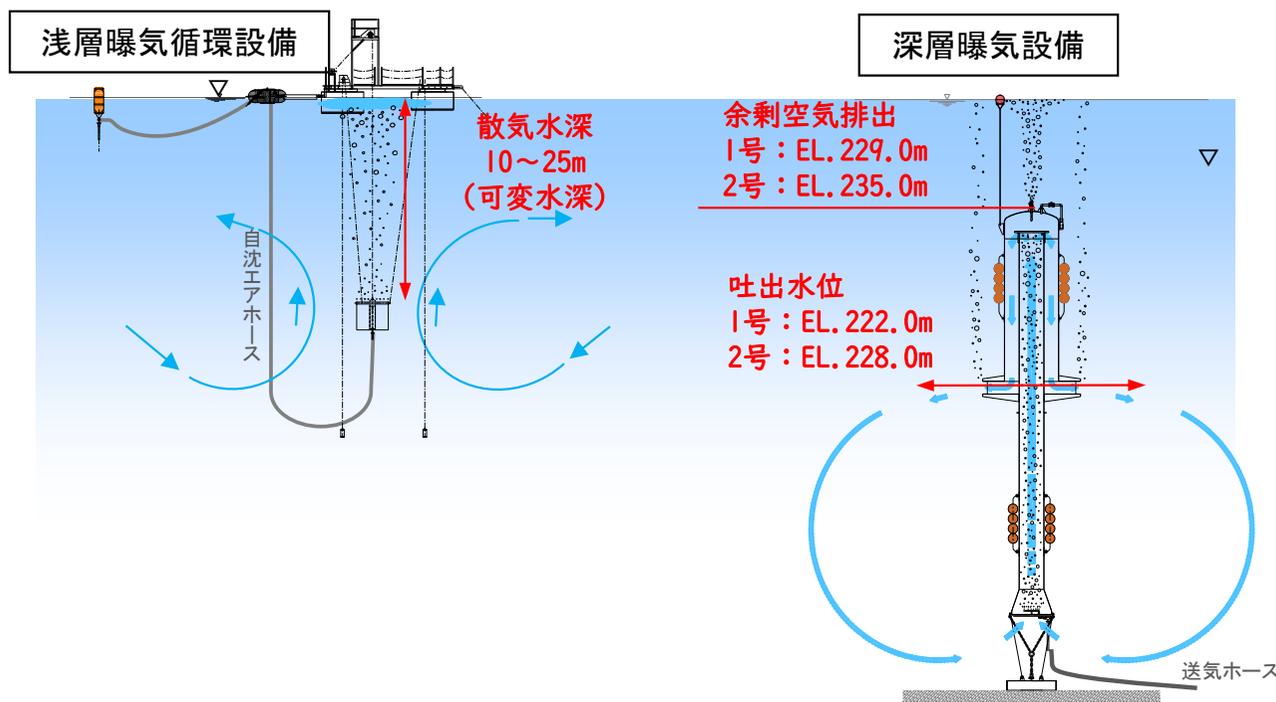
# (1)-2 水質保全設備

施設名	浅層曝気循環設備	深層曝気設備
設置目的	藻類発生抑制、DO改善対策	
吐出空気量	1基2.8m <sup>3</sup> /min	1基1.0m <sup>3</sup> /min
運転実績等	令和4年度:10月3日～11月4日まで試運転 令和5年度:4月1日～水深15mで運用 8月17日～水深25mに変更 11月13日運転停止	令和4年度:10月7日～12月16日まで試運転 令和5年度:1号稼働4月1日～12月18日 2号稼働5月8日～12月18日

浅層曝気循環設備: 4基

形 式	水面設置散気管昇降式
概 略 寸 法	80A × φ 1,500mm (52孔)
散 気 水 深	10m～25m (可変水深)
- ・昇降装置(台船)

深層曝気設備: 2基

形 式	水没式複合型曝気装置
概 略 寸 法	外筒径φ 2,200mm、内筒径φ 1,000mm 全長16,000mm
吐 出 水 位	1号 EL.222.000m、2号 EL.228.000m
- ・散気管

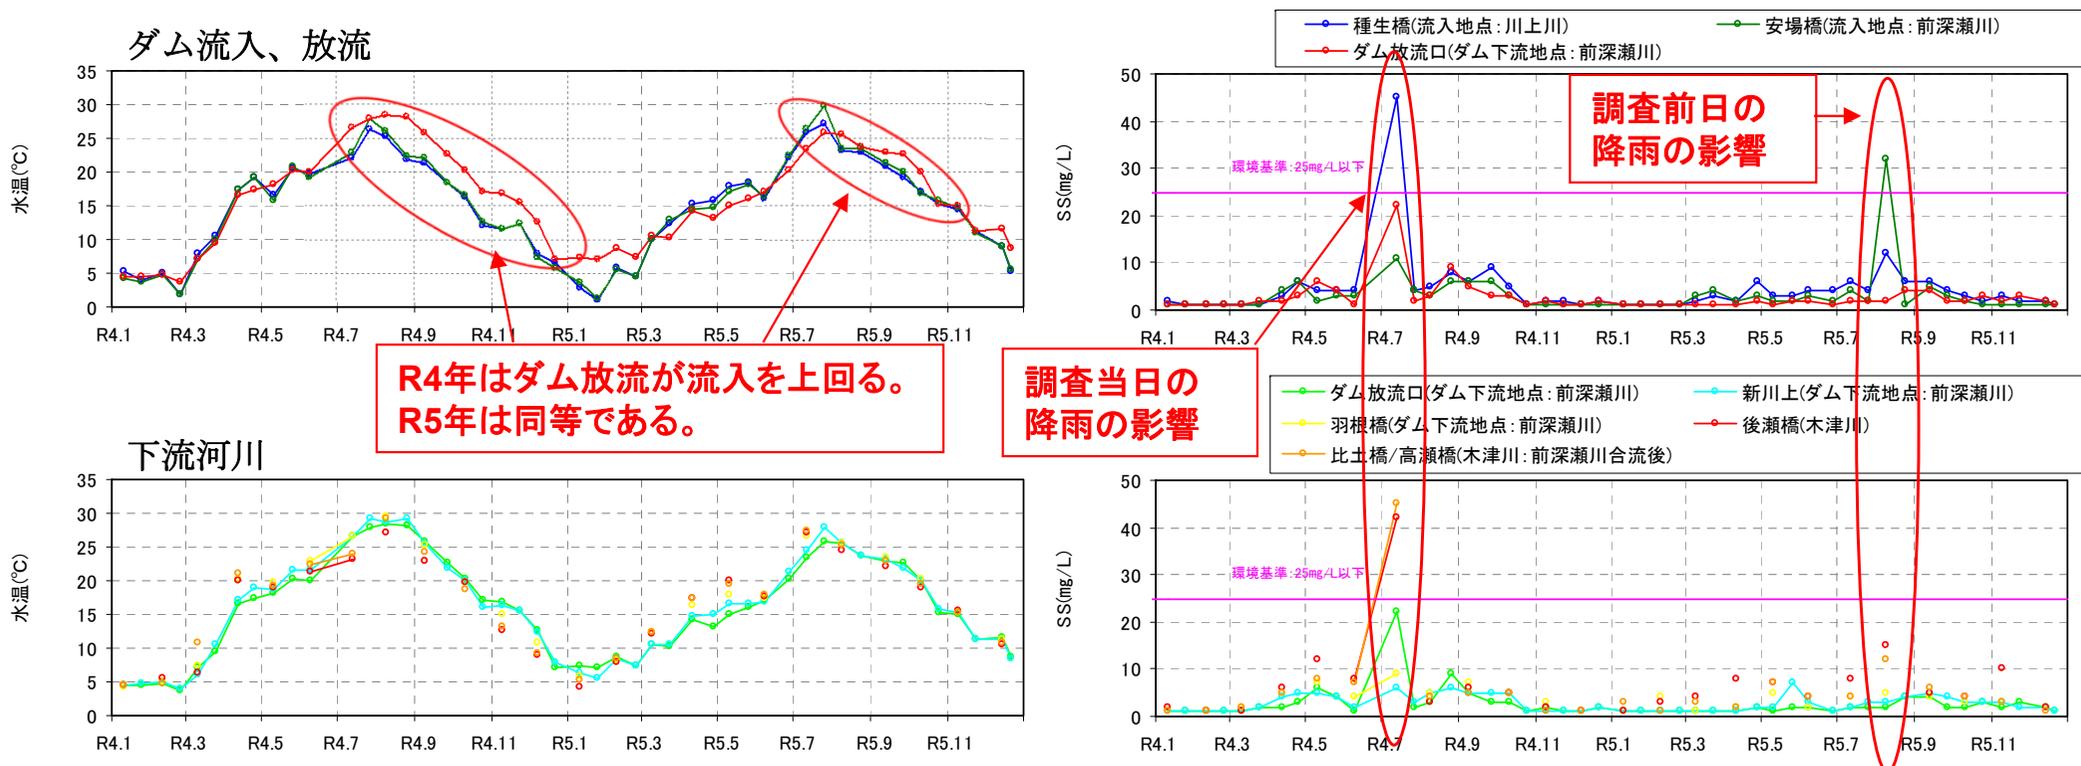
## 【定期水質調査 河川 経月変化】

- 水温は、令和4年8月以降ダム放流口は流入地点を上回っていたが、令和5年では同時期に選択取水設備・流入水バイパスを稼働できたことにより、ほぼ同等となっている。
- SSは、流入地点、木津川で環境基準値を超えることはあるが、ダム放流口が超えることはなかった。

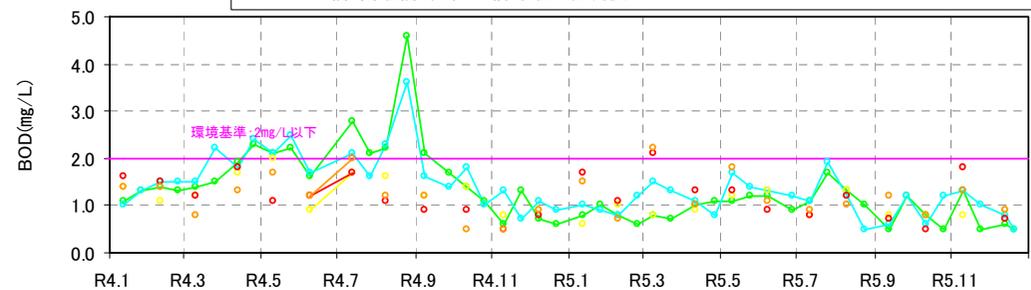
- DOは、令和4年8月25日新川上地点で7.3mg/Lで環境基準値を下回ったが、これ以外は、流入地点、下流河川ともほぼ環境基準値を超えることはない。
- BODは、ダム放流口で令和4年の4月から9月に掛けて環境基準値を超えることがあり、試験湛水により湛水した地表からの有機物の溶出の影響と考えられる。令和5年では超えることはなく、ほぼ流入地点と同等であった。

新川上地点で環境基準を下回ったのは、BODが高めであり消費されたものと考えられる。

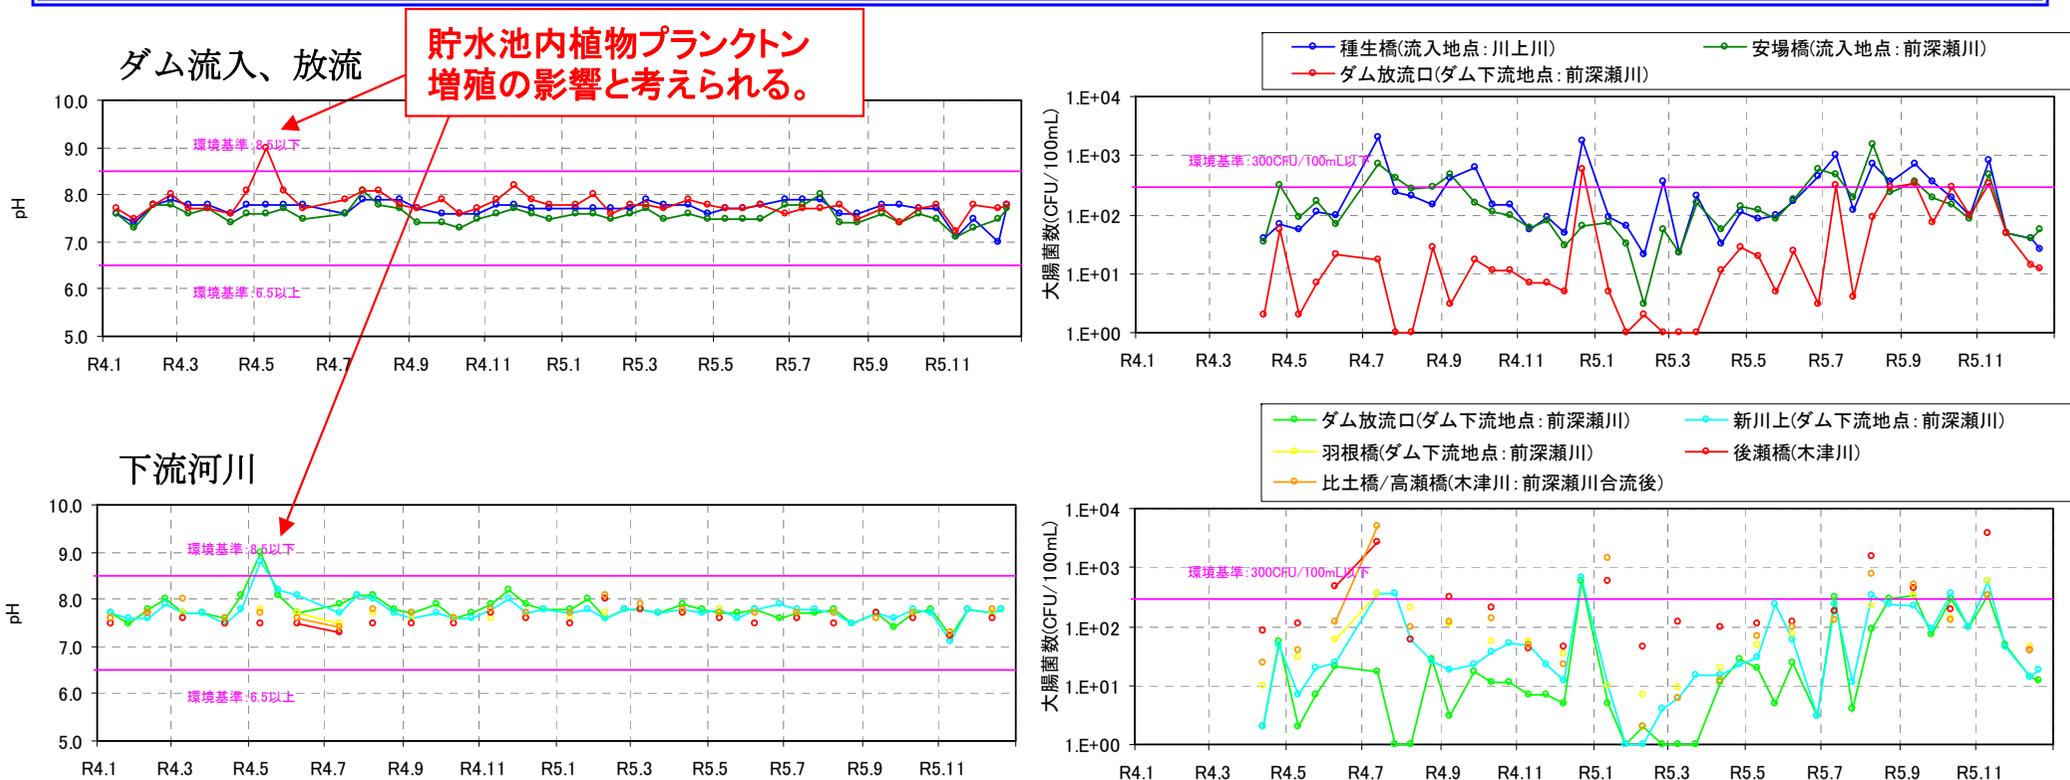
## 【定期水質調査 河川 経月変化】

- pHは、令和4年5月10日にダム放流口地点と新川上地点で環境基準値を超えた。これは貯水池内での植物プランクトン増殖の影響によるものと考えられる。それ以外は流入地点、下流河川ともほぼ環境基準値を超えることはない。
- 大腸菌数は、変動幅が大きく各地点とも環境基準値を超えることがある。流域内に定住人口があり、また、変動幅が大きいことから、人為及び自然由来双方の影響があるものと考えられる。

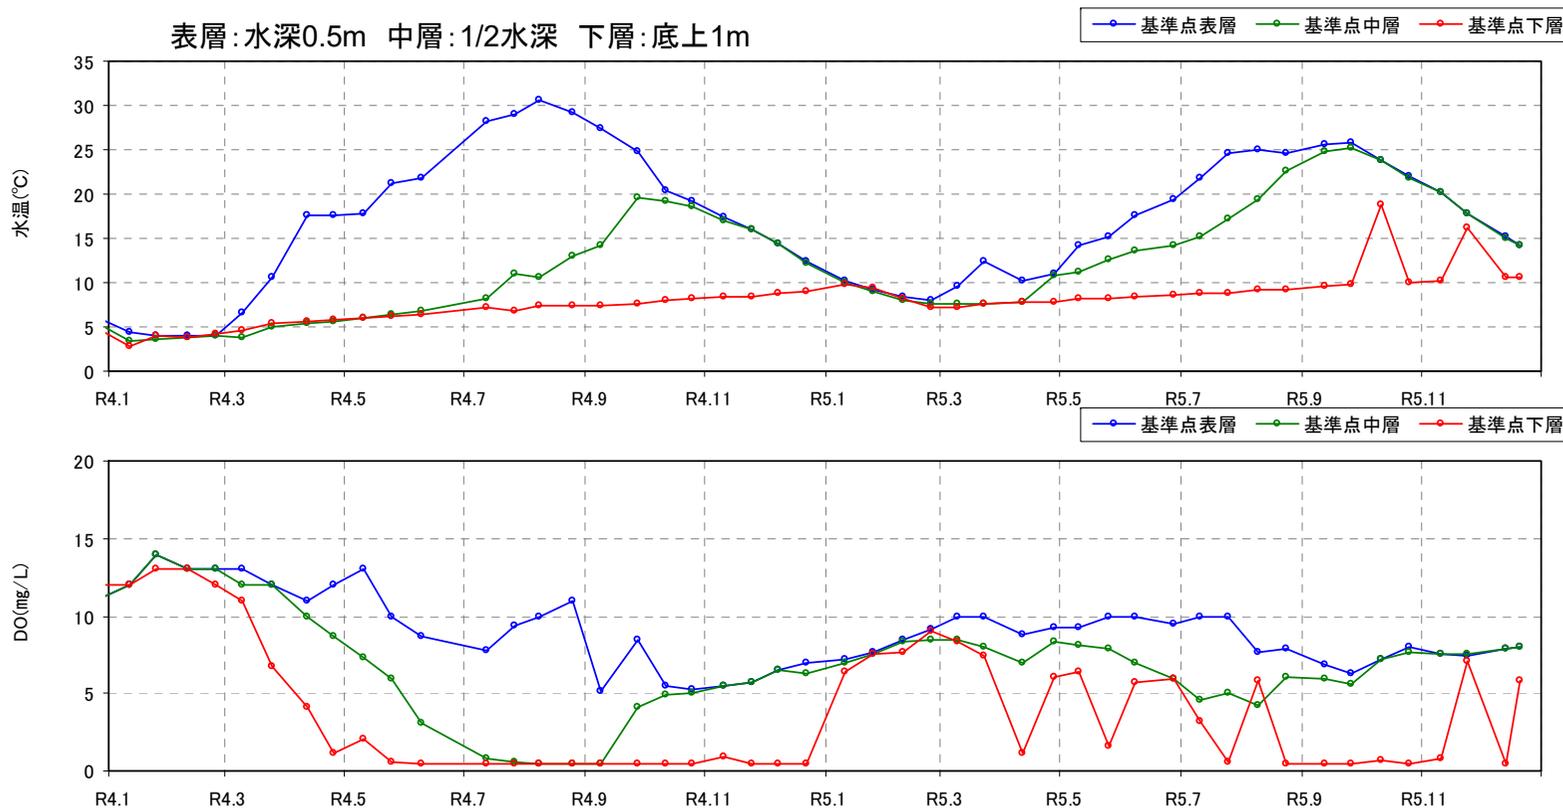
## 【定期水質調査 貯水池内基準点 経月変化】

- 表層水温は令和4年8月は30.6℃に達したのに対して、令和5年では25.2℃であった。浅層曝気循環設備稼働によるものと考えられる。下層水温は、概ね10℃以下で安定している。
- 令和4年の下層DOは5月以降年末まで、中層DOも7月下旬から9月上旬まで嫌気化していた。令和5年は4月以降低下・上昇を繰り返しており、変動している。ただし、この間、中層は嫌気化していない。

10月11日、11月24日で下層水温が上昇しているが、調査地点の水深が他の月の観測結果と比べて浅く、温度躍層よりも上の水深で観測されているためである。

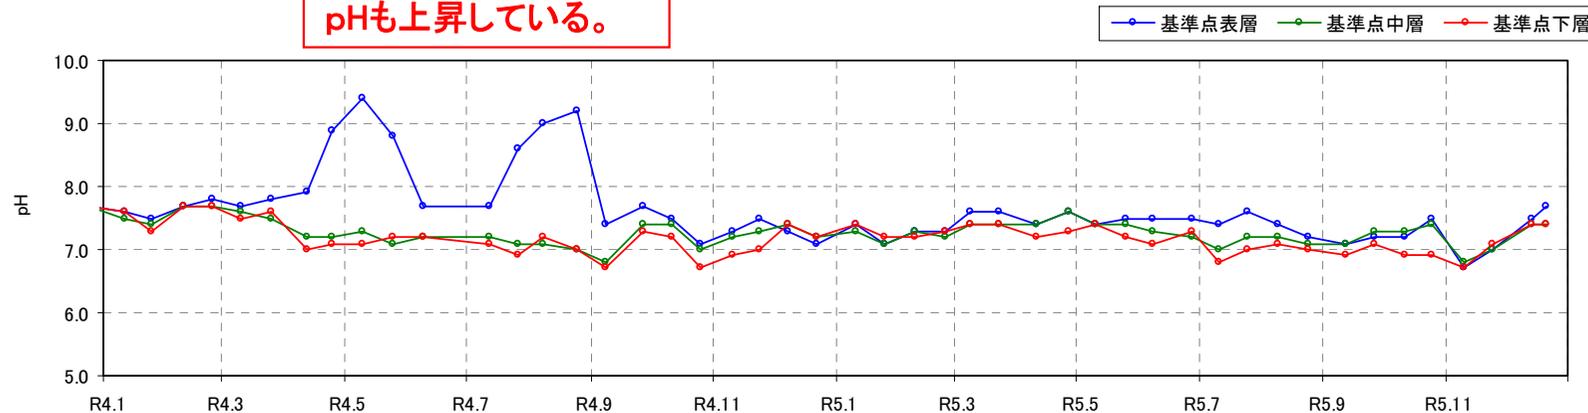
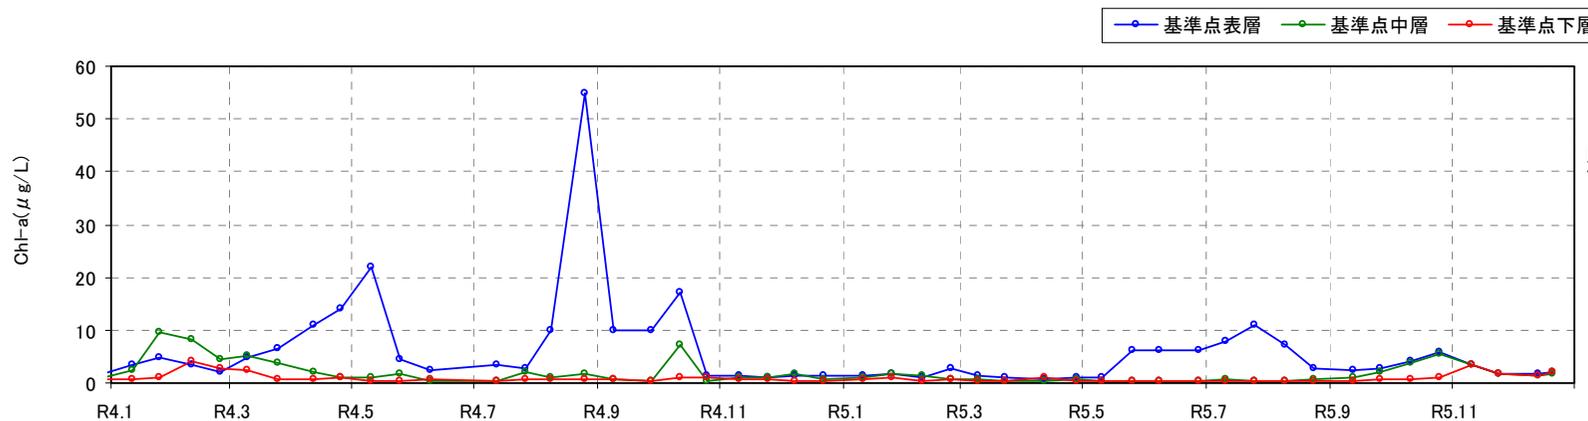
## 【定期水質調査 貯水池内基準点 経月変化】

● 令和4年5月と8月は、表層CHL-aが上昇しそれに合わせて表層pHも上昇した。  
令和5年は、浅層曝気循環設備を稼働しており表層CHL-aは令和4年ほどは上昇しおらず、表層pHは安定している。

CHL-a上昇に合せて  
pHも上昇している。

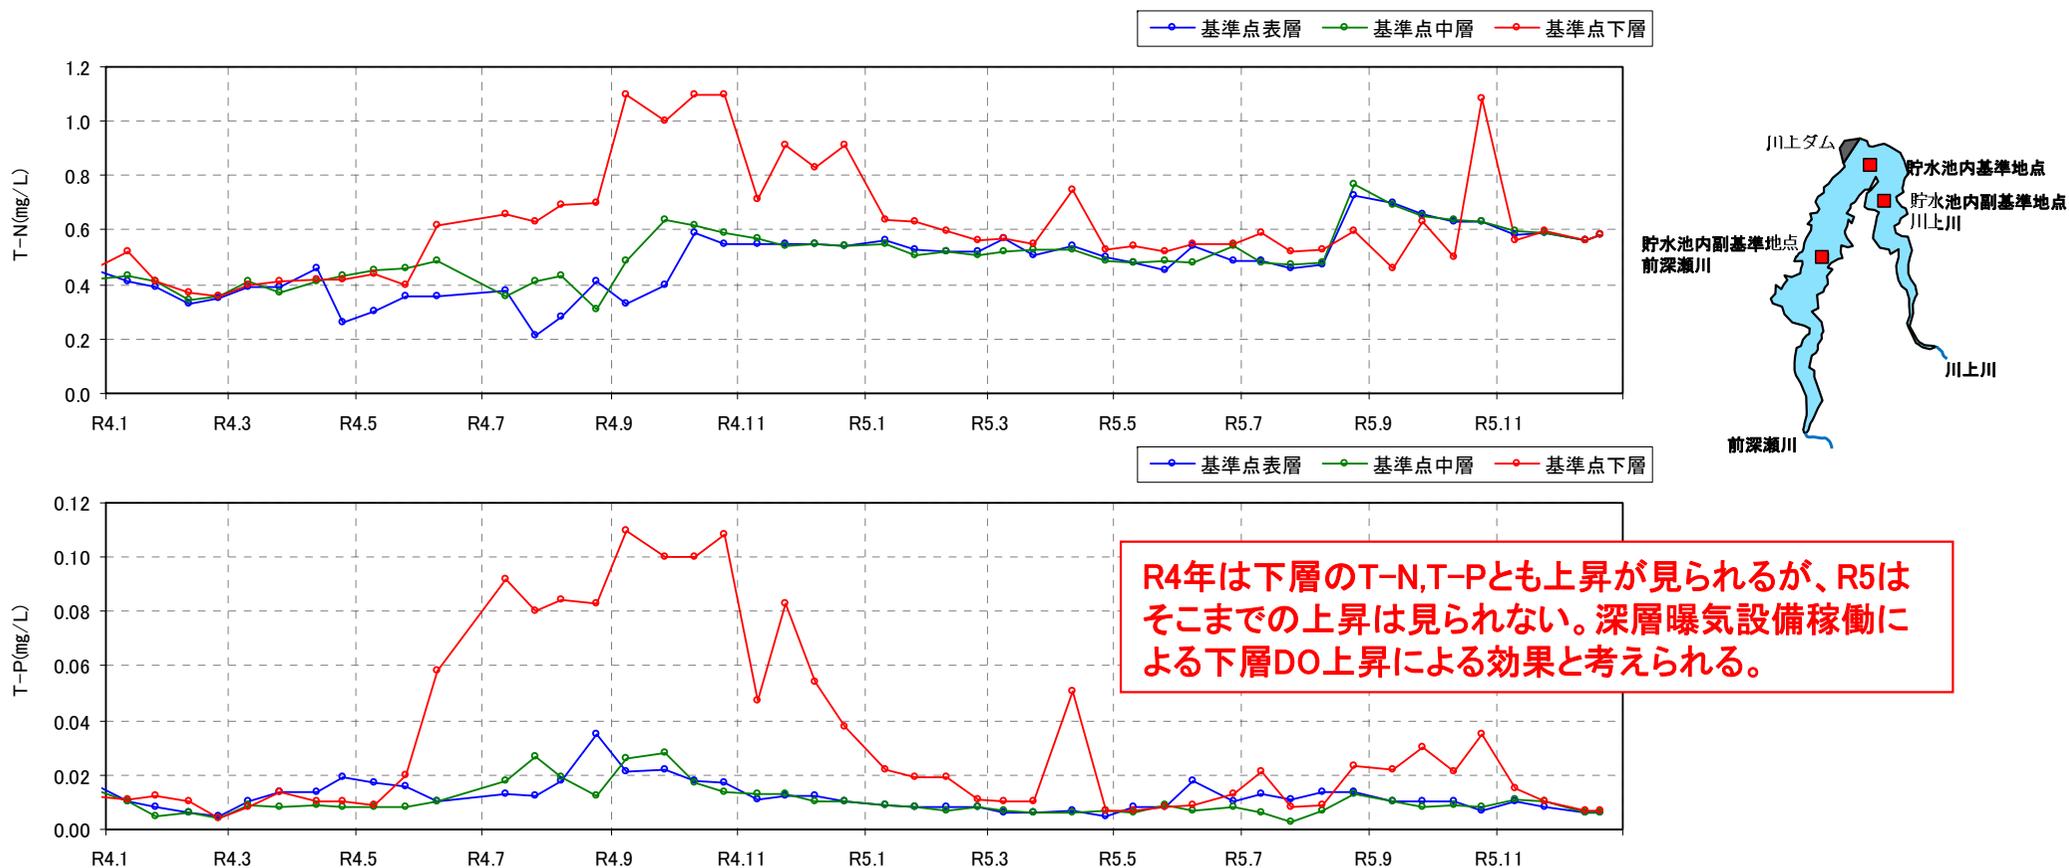
## 【定期水質調査 貯水池内基準点 経月変化】

- 下層のT-N、T-Pは、令和4年5月以降から年末まで上昇していた。この時期は、下層DOがほぼ嫌気化していた時期と一致しており底泥からの溶出によるものと考えられる。ただし、表層・中層への影響はみられない。
- 令和5年は深層曝気設備の稼働により下層DOは、令和4年ほど低下しておらず、10月25日のT-Nを除き令和4年ほどのT-N、T-Pの上昇はみられない。

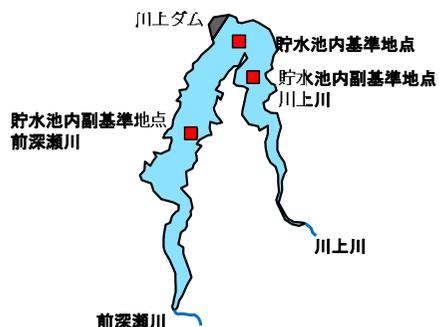
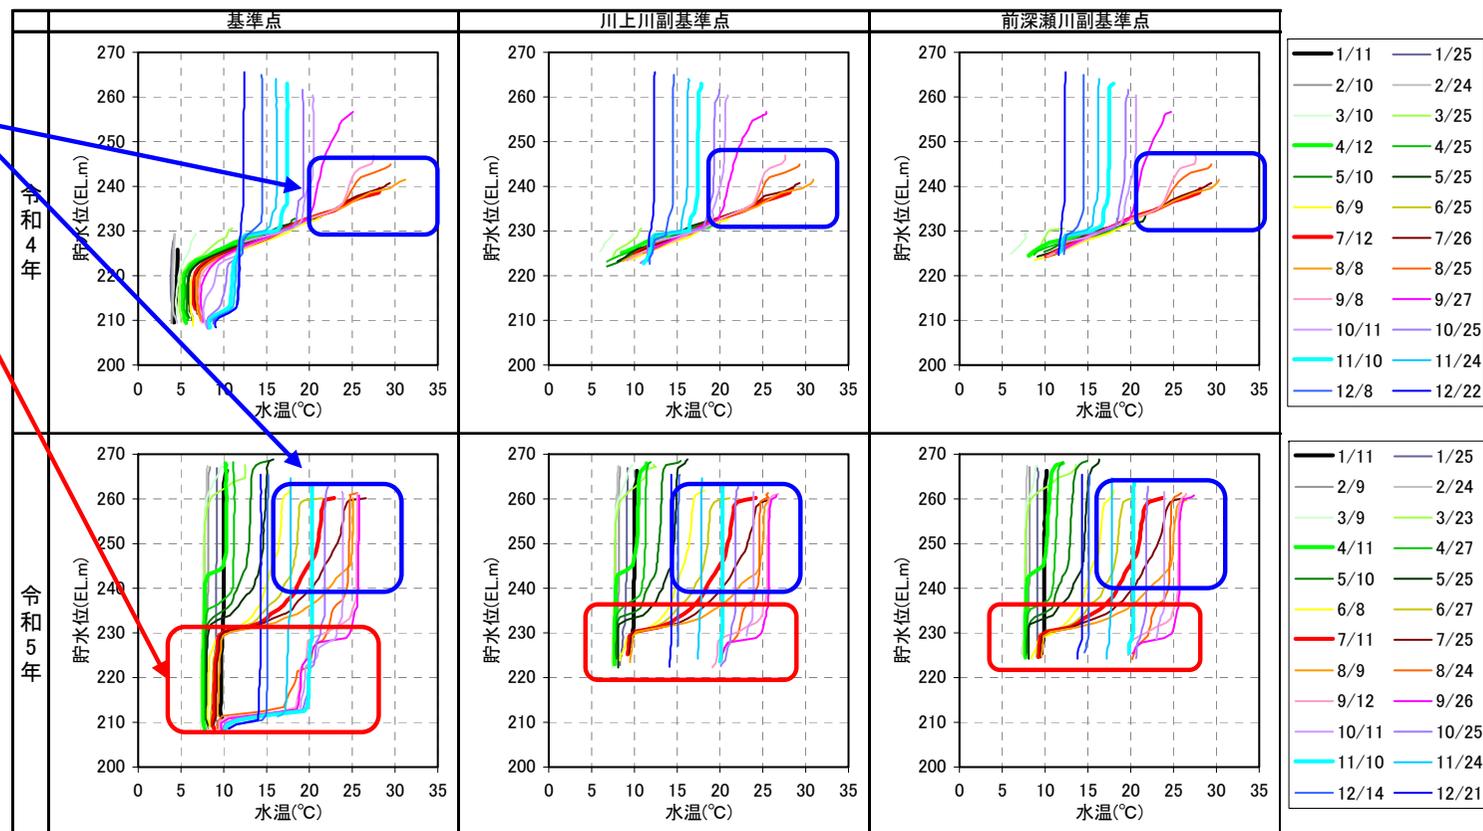
## 【定期水質調査 水温鉛直分布 貯水池内基準点】

- 令和4年は3月末以降7月までは随時流入水温が上昇し流入水は上層に乗り、鉛直的に一定勾配で水温が上昇していた。その後流入水温が下降しはじめ、EL230m以浅の水温は10月以降均一となり徐々に低下した。
- 令和5年は4月より深層曝気設備を稼働しており、余剰空気がEL229mから排出されることからこの付近に水温躍層が形成された。8月15日に出水が発生し、EL230m付近に形成されていた水温躍層が破壊されEL212m以浅の水温が上昇した。その後はEL212m以浅の水温は均一となり徐々に低下した。

R4年夏季に比べR5年同時期の表層付近の水温躍層は緩やかであり表層水温は低下している。

8月15日出水により水温躍層は破壊された。

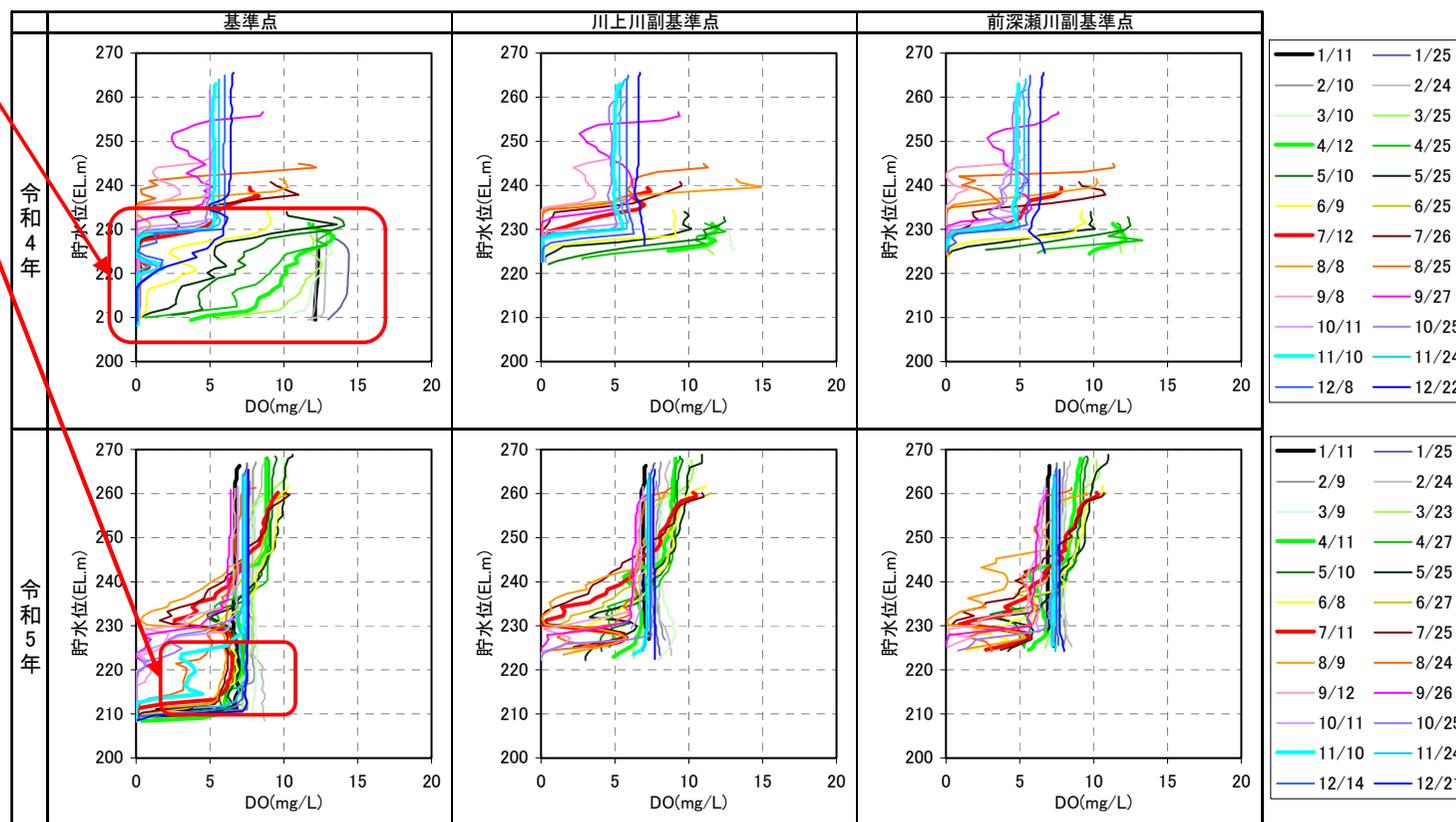
## 【定期水質調査 DO鉛直分布 貯水池内基準点】

- 令和4年は、4月より表層以深の水は滞留したことによりDOは徐々に低下した。9月以降水温躍層(EL230m)以浅のDOが均一化し徐々に上昇した。
- 令和5年は、深層曝気設備が稼働しており7月までは吐出標高(EL222m、228m)付近のDOは低下していない。EL230m~235mのDO低下は有機物がこの標高付近に集積し、DOを消費したものと考えられる。8月15日出水後はEL230m以深のDOも低下している。出水時に流入した有機物による消費と考えられる。

水温躍層以深のDOは徐々に低下

8月15日出水以前は深層曝気設備によりDOは低下していない。

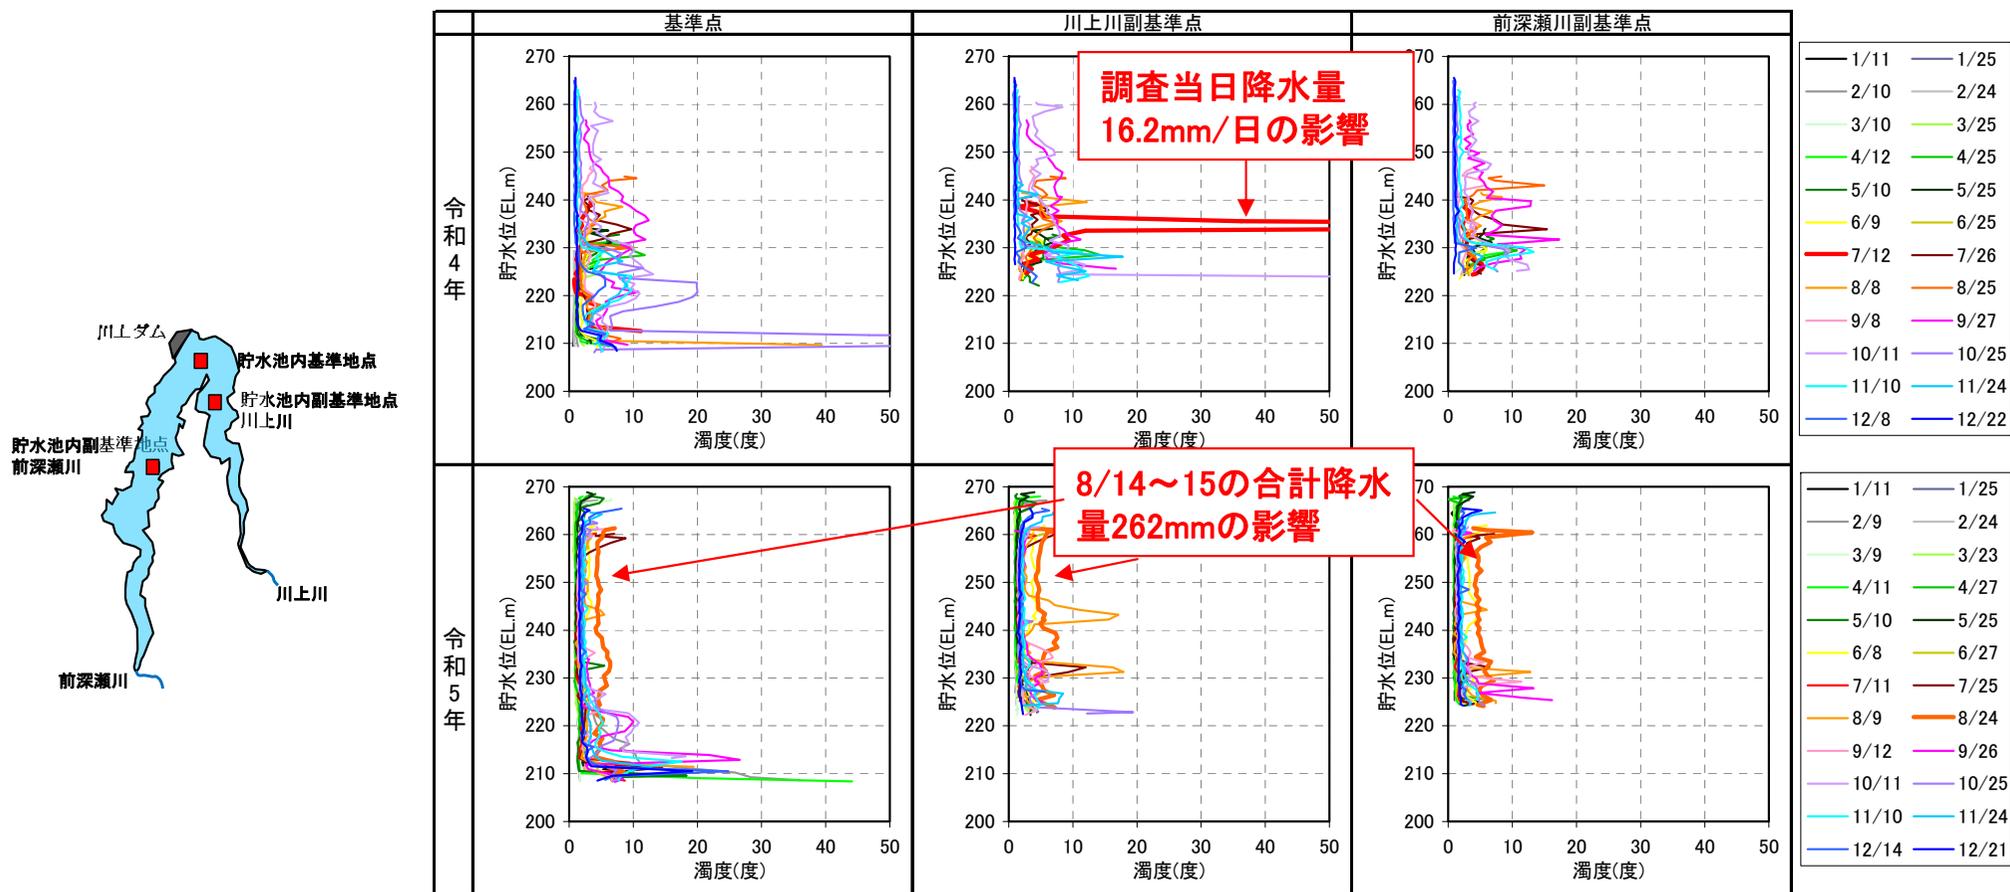
## 【定期水質調査 濁度鉛直分布 貯水池内基準点】

●これまで大規模出水が発生していないことから、貯水池内濁度が大きく上昇したことはない。令和4年7月12日の川上川副基準点はEL235mで150度まで上昇しているが、当日降水量が16.2mm/日(ダム日平均流入量: 1.56m<sup>3</sup>/s)の影響と考えられる。令和5年8月15日出水(合計降水量262mm)では、8月24日時点では各地点とも出水前よりは若干高いものの10度を超える層はほとんどない。

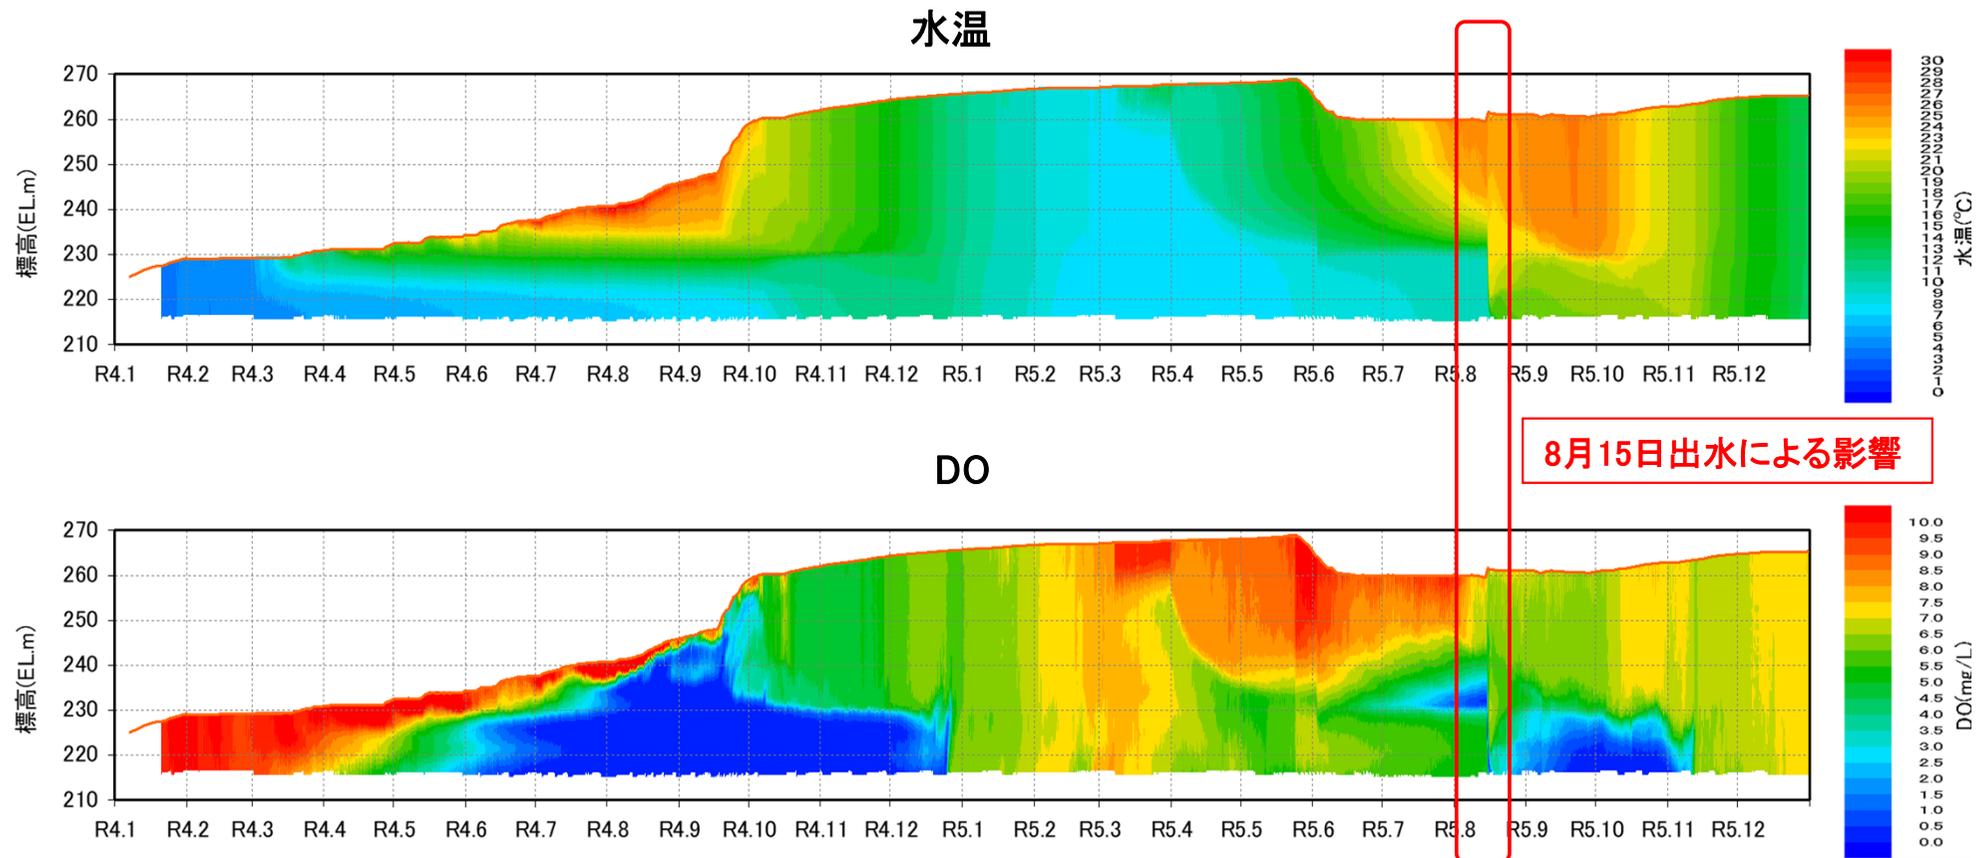
## 【自動観測 水温・DO 貯水池ダムサイト地点】

- 令和5年の水温は、春先よりEL230m以浅で上昇している。8月15日出水により水温分布は変化し、EL230m以浅まで20°Cを超えた。
- 令和4年6月から12月に掛けてのDOは、中層から下層まで0mg/L付近までは低下していたが、令和5年は8月中旬までは3mg/Lを下回ることはなかった。

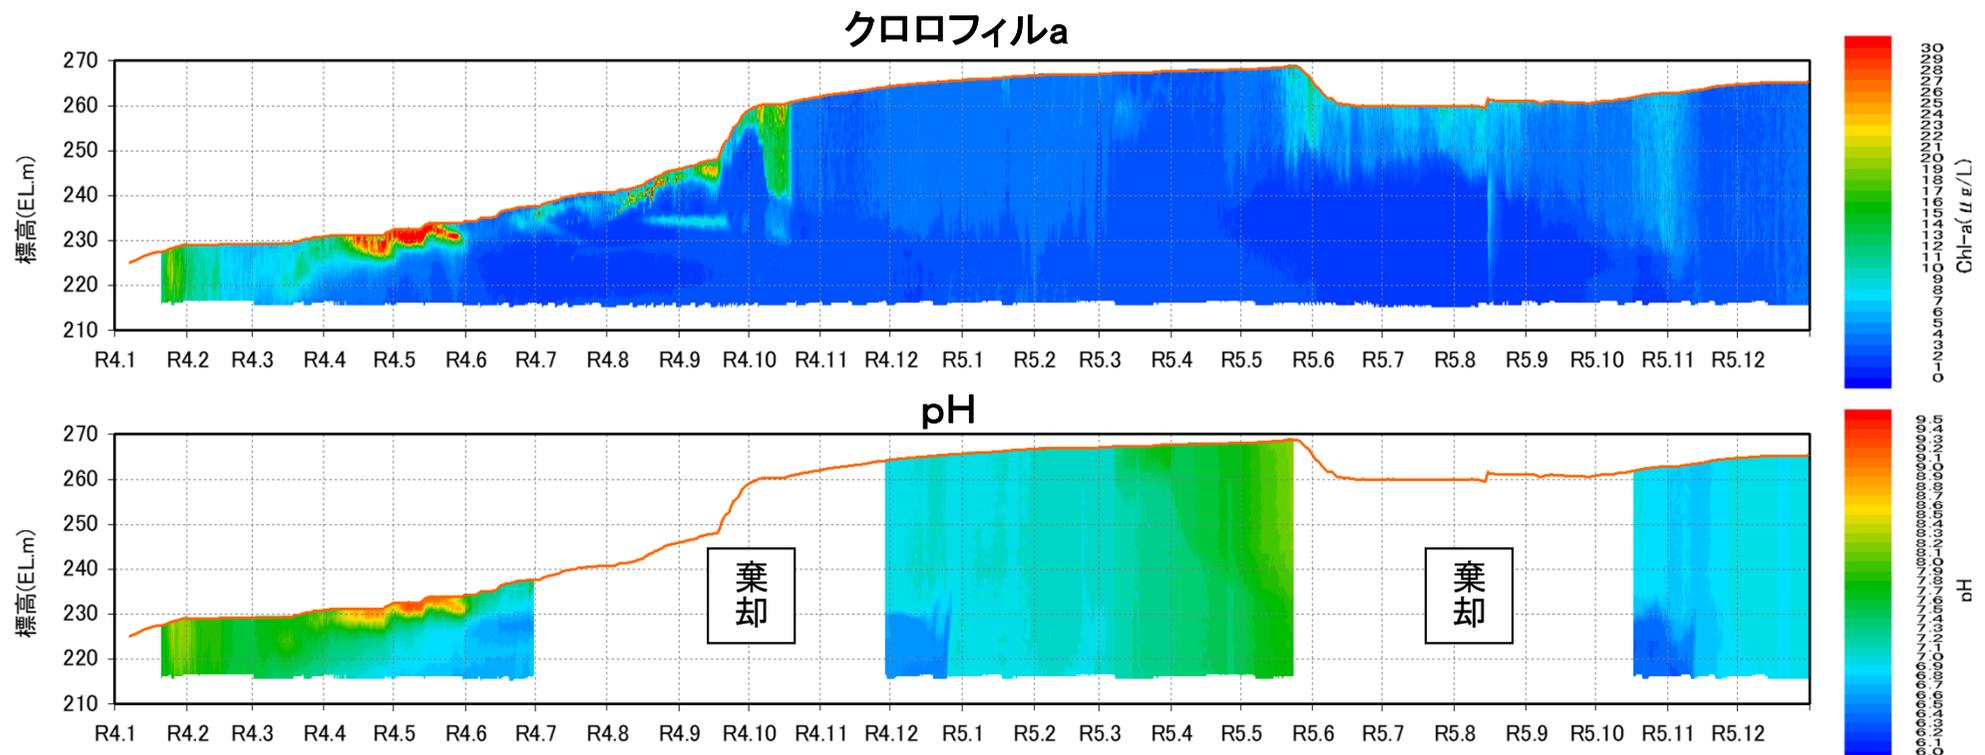
## 【自動観測 CHL-a・pH 貯水池ダムサイト地点】

- クロロフィルaは、令和4年4月、5月は $30 \mu\text{g/L}$ を超えており、令和5年は5月下旬より上昇しているが $15 \mu\text{g/L}$ 程度である。令和4年に対して令和5年は、浅層曝気循環の稼働により、植物プランクトンの増殖が低かったことによるものと考えられる。
- pHは、令和4年4月、5月はクロロフィルaの上昇に伴い、表層付近は9.3まで上昇したが、令和5年同期間は8.3以下で推移した。

pHの棄却について: 本来観測機器の電極を半年ごとに交換するところ、電極の生産遅れで入手できず交換時期が遅れ、その間のデータの信頼性が低いことから棄却扱いとした。
