# 令和5年度 川上ダムモニタリング調査結果

令和6年2月20日

独立行政法人水資源機構

木津川ダム総合管理所 川上ダム管理所

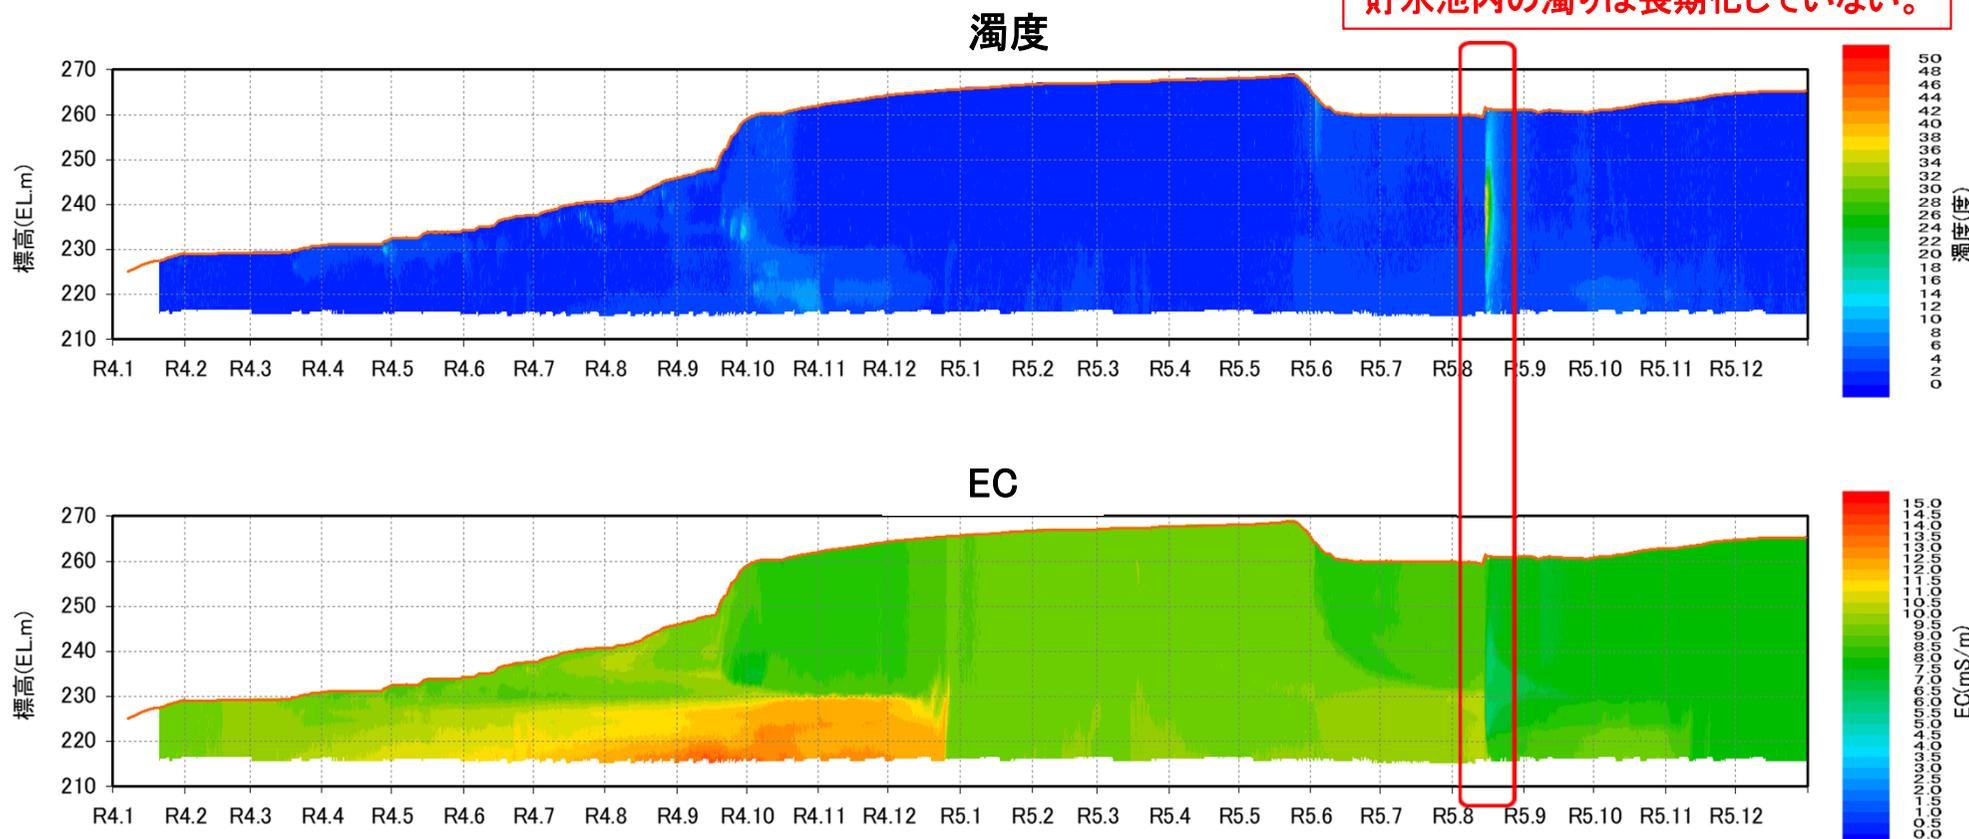
## 【自動観測 濁度・EC 貯水池ダムサイト地点】

- 濁度は令和5年8月15日出水により、表層を除き濁度10度を超えた。ピーク濁度は15日水深21mで46.6度であり、19日には10度以上の層はなくなっており、貯水池内の濁りが長期化することにはなかった。
- ECは夏季以降、下層において高い値で推移している。

8月15日出水による影響  
貯水池内の濁りは長期化していない。

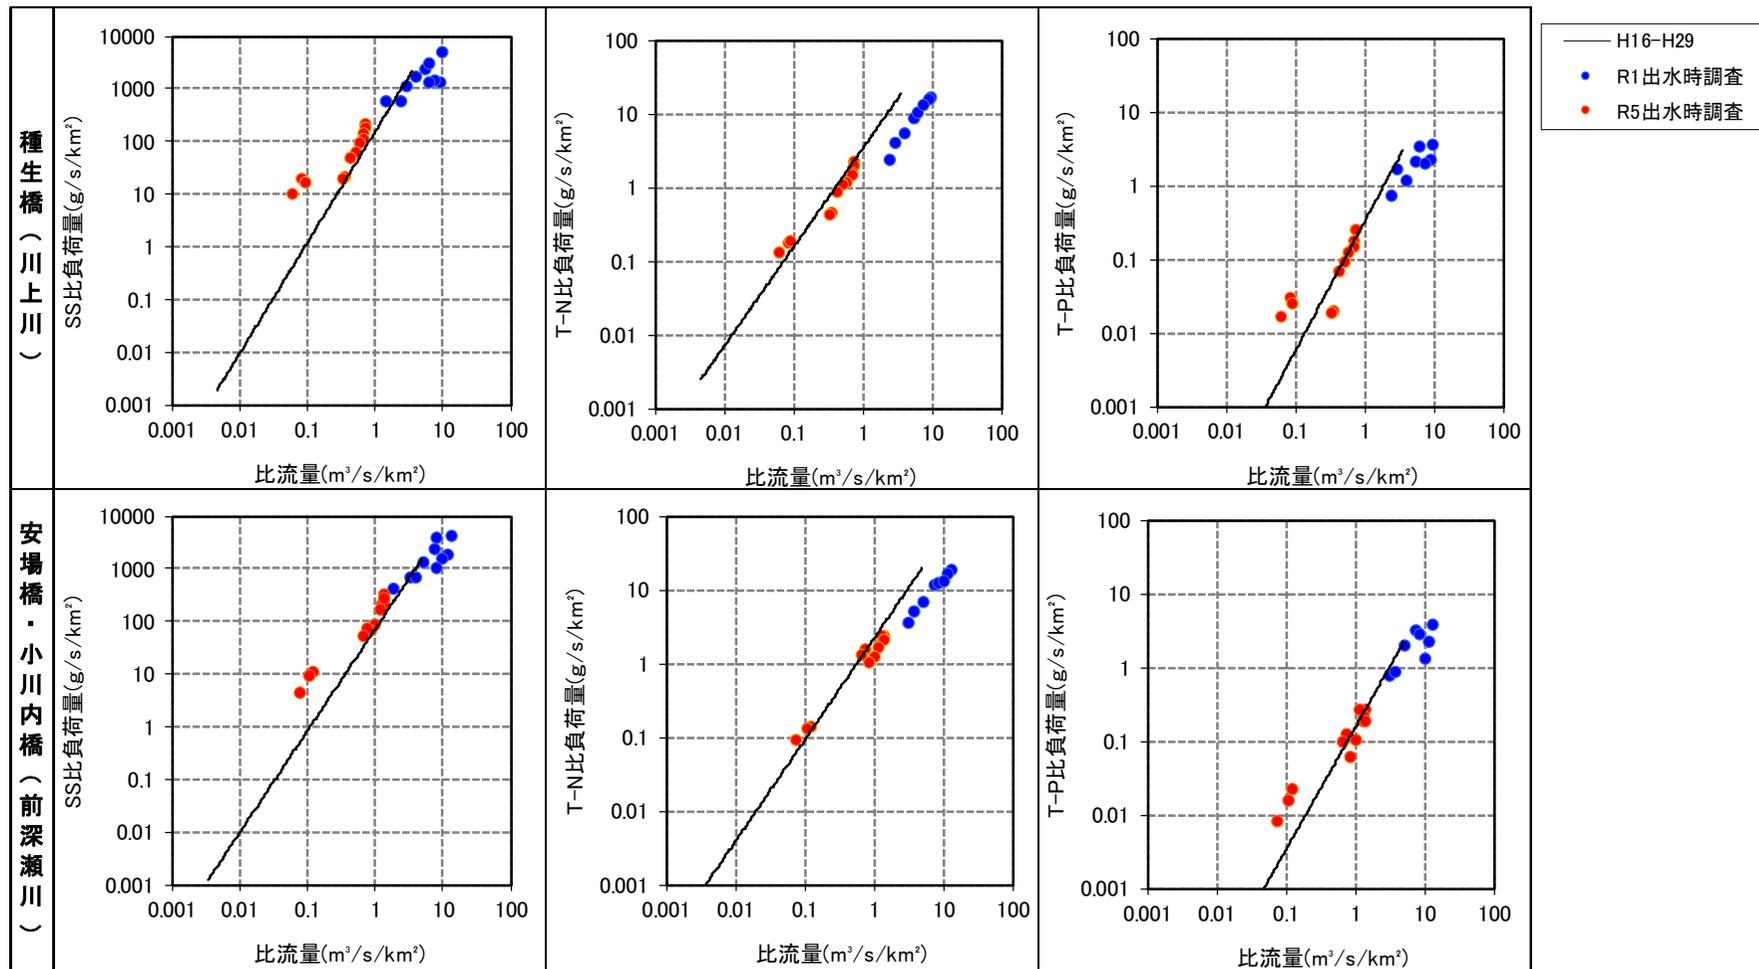
## 【出水時水質調査】

- 令和5年8月15日出水時において、種生橋(川上川)及び小川内橋(前深瀬川)の流入地点において出水時水質調査を実施した。
- 既往の出水、L-Q式と比較すると、比流量に対してSSは高めであり、T-N・T-Pはほぼ同等であった。

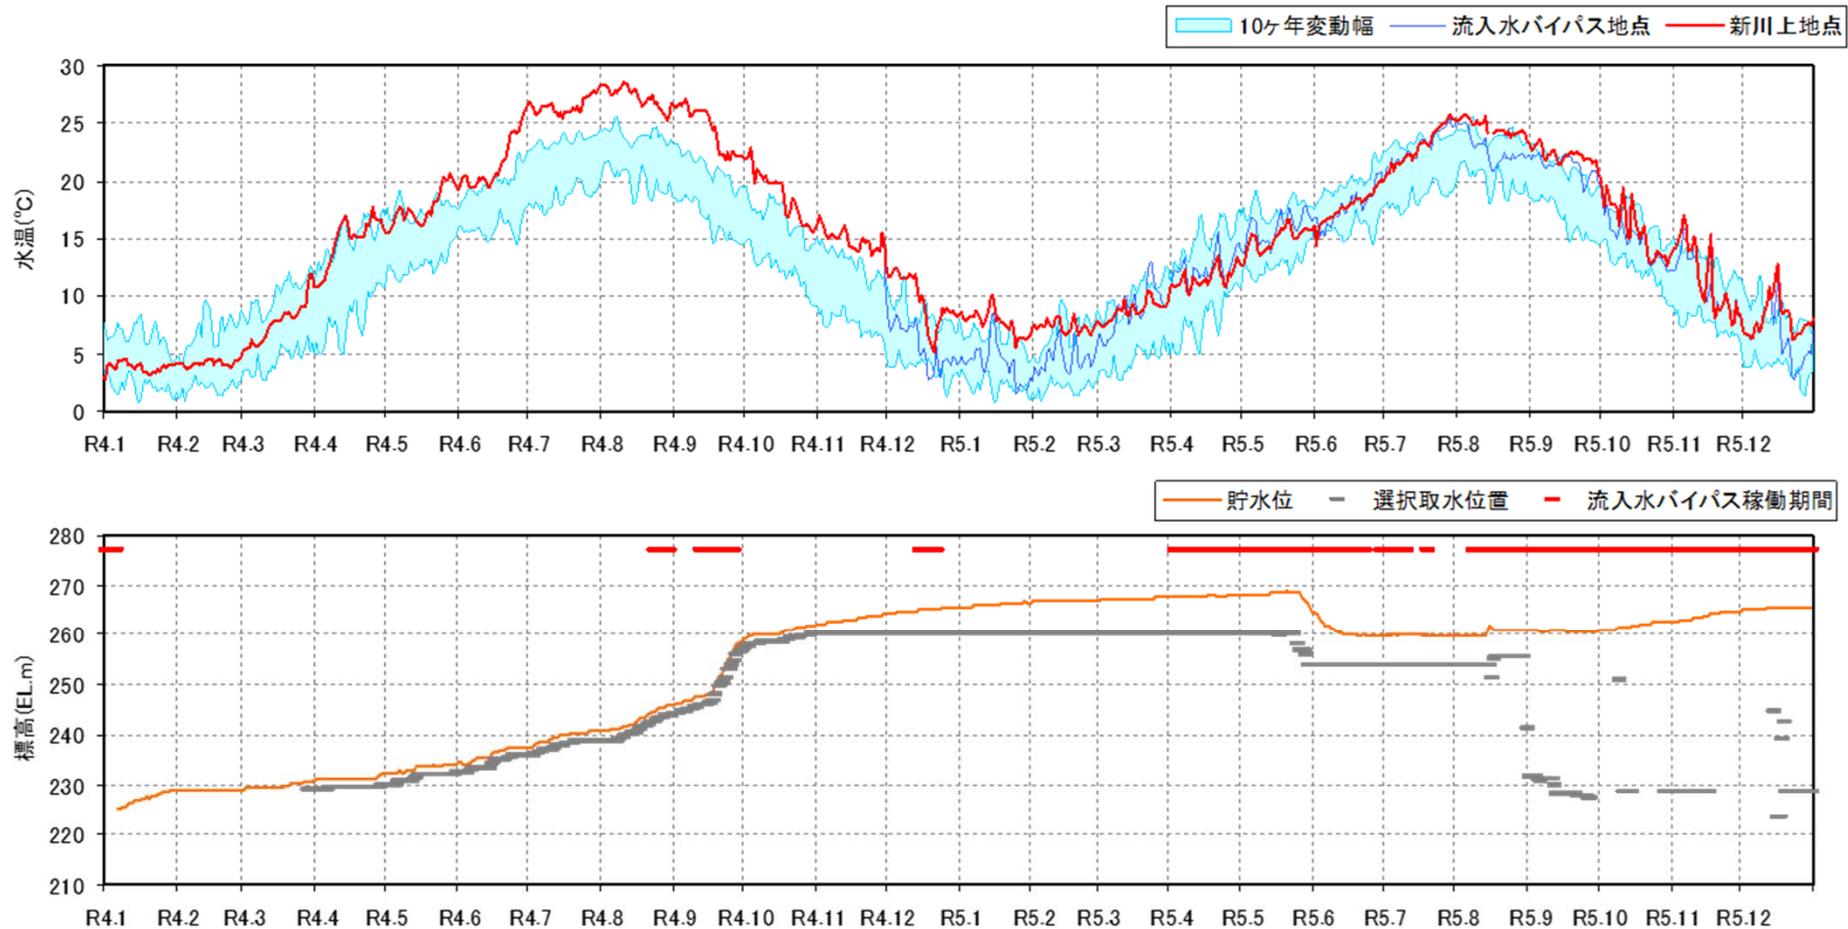
## 【温水・冷水の状況 選択取水設備、流入水バイパスの効果】

- 令和4年の5月以降、ダム建設前の10ヶ年（平成6年～15年）変動幅を上回り、温水放流傾向であった。
- 令和5年は、選択取水設備、流入水バイパスの稼働により放流水温は、ほぼ流入水温と同程度になり、概ね10ヶ年変動幅内となっている。
- 今後も選択取水設備、流入水バイパスを運用し、水温影響の低減に努める。

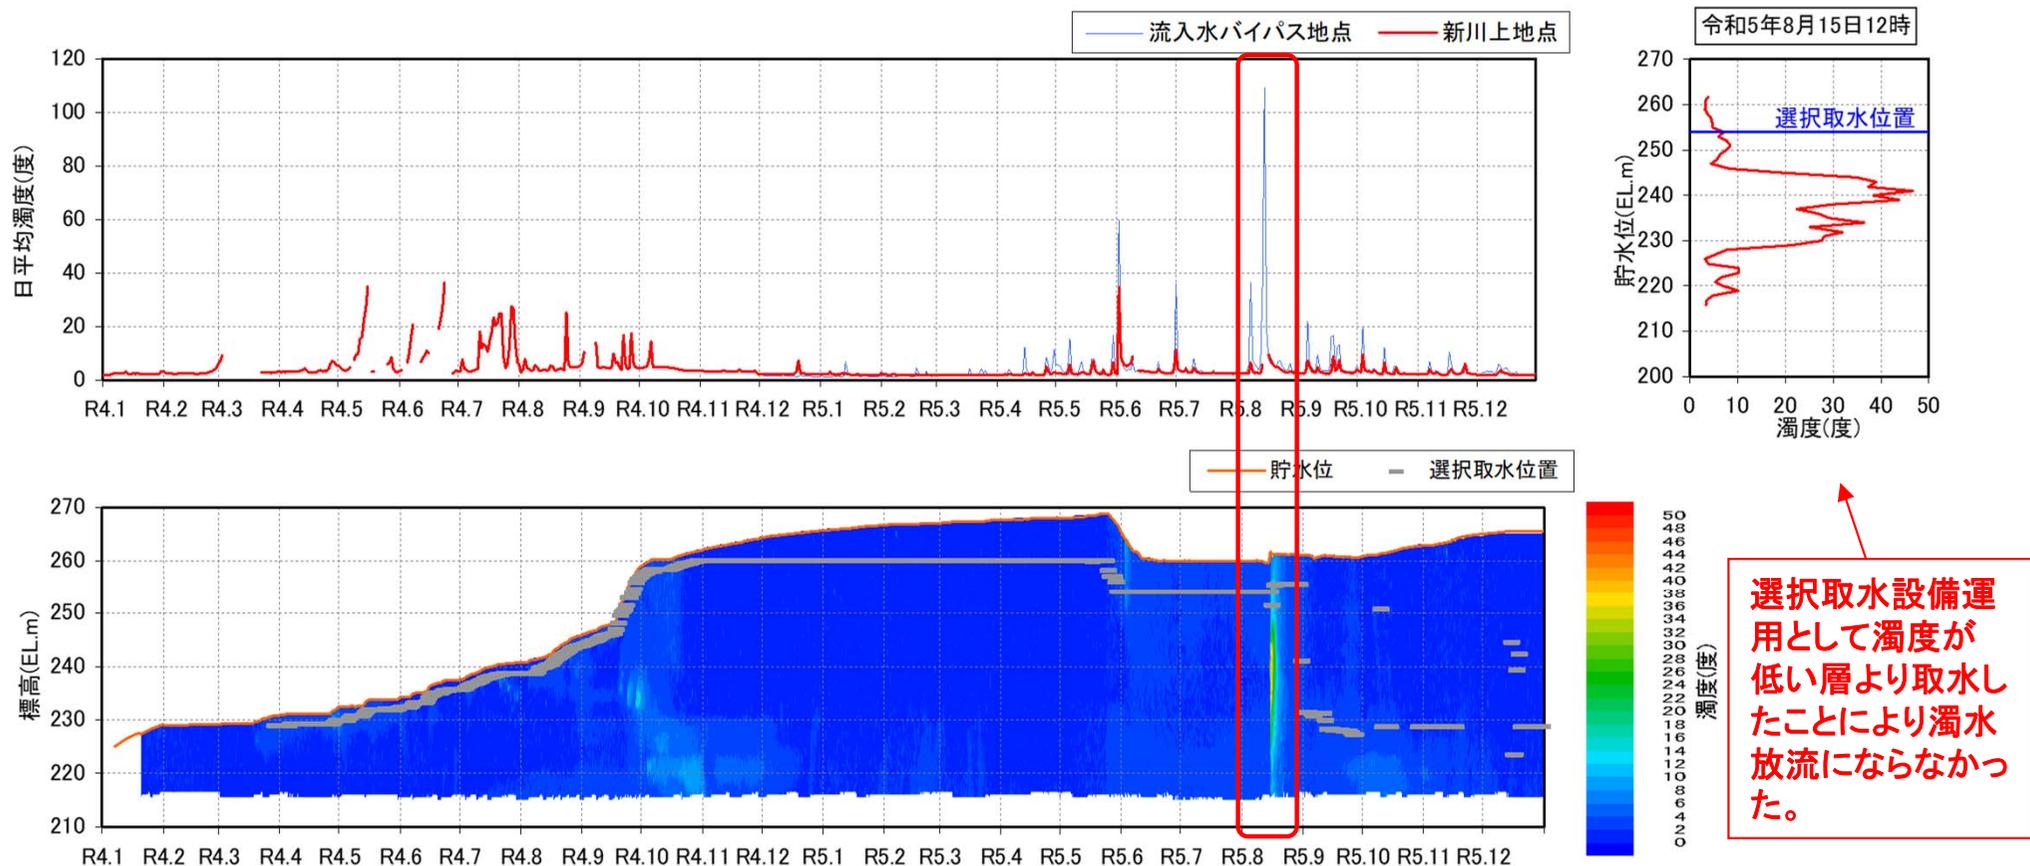
## 【濁水の状態 選択取水設備の効果】

- 令和5年8月15日の出水により、日平均のピーク流入濁度（流入水バイパス地点）は109度までは上昇し、貯水池内の最高では8月15日12時EL241mで46.6度となった。このときの選択取水設備の取水深は7.5mとし濁度8度程度の層から取水としたため、下流濁度（新川上地点）は低く、濁水放流とはならなかった。
- 今後も選択取水設備、流入水バイパスを運用し、濁度影響の低減に努める。

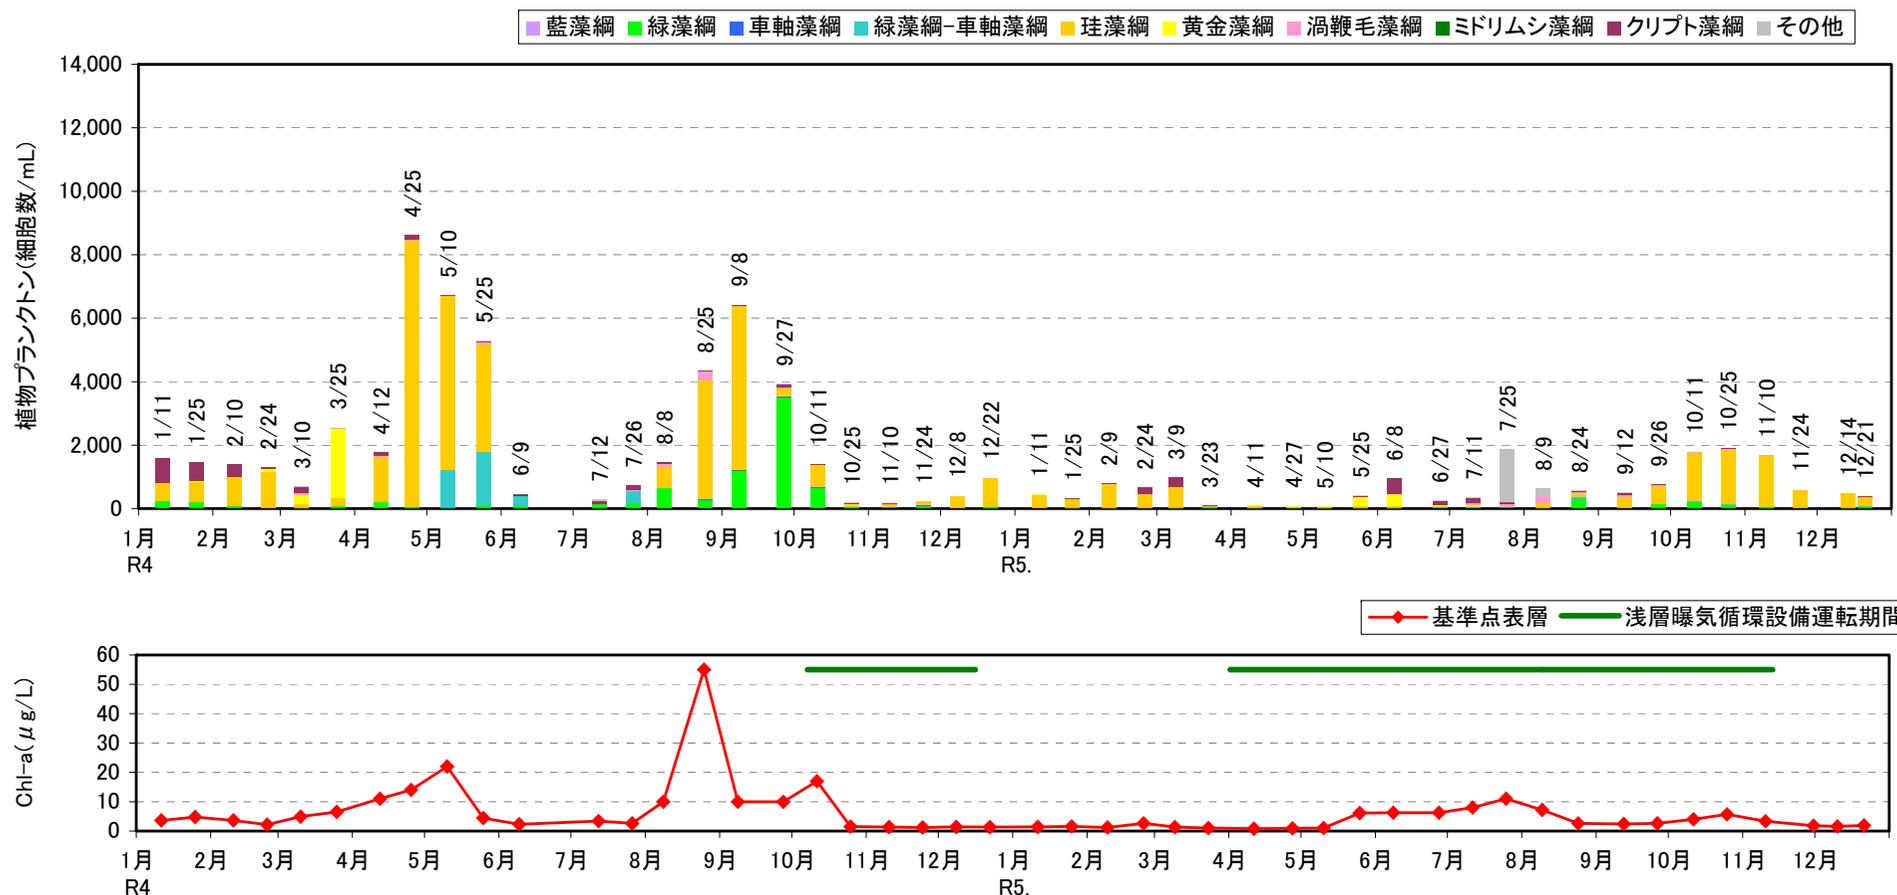
## 【富栄養化の状況 浅層曝気循環設備の効果】

- 令和4年は夏季において浅層曝気循環設備を稼働できず、4月、5月、8月、9月に植物プランクトンが増加したが、令和5年は4月より浅層曝気循環設備を稼働できたことから、増加を抑えることができた。
- 今後も浅層曝気循環設備を運用し、富栄養化現象発生抑制に努める。

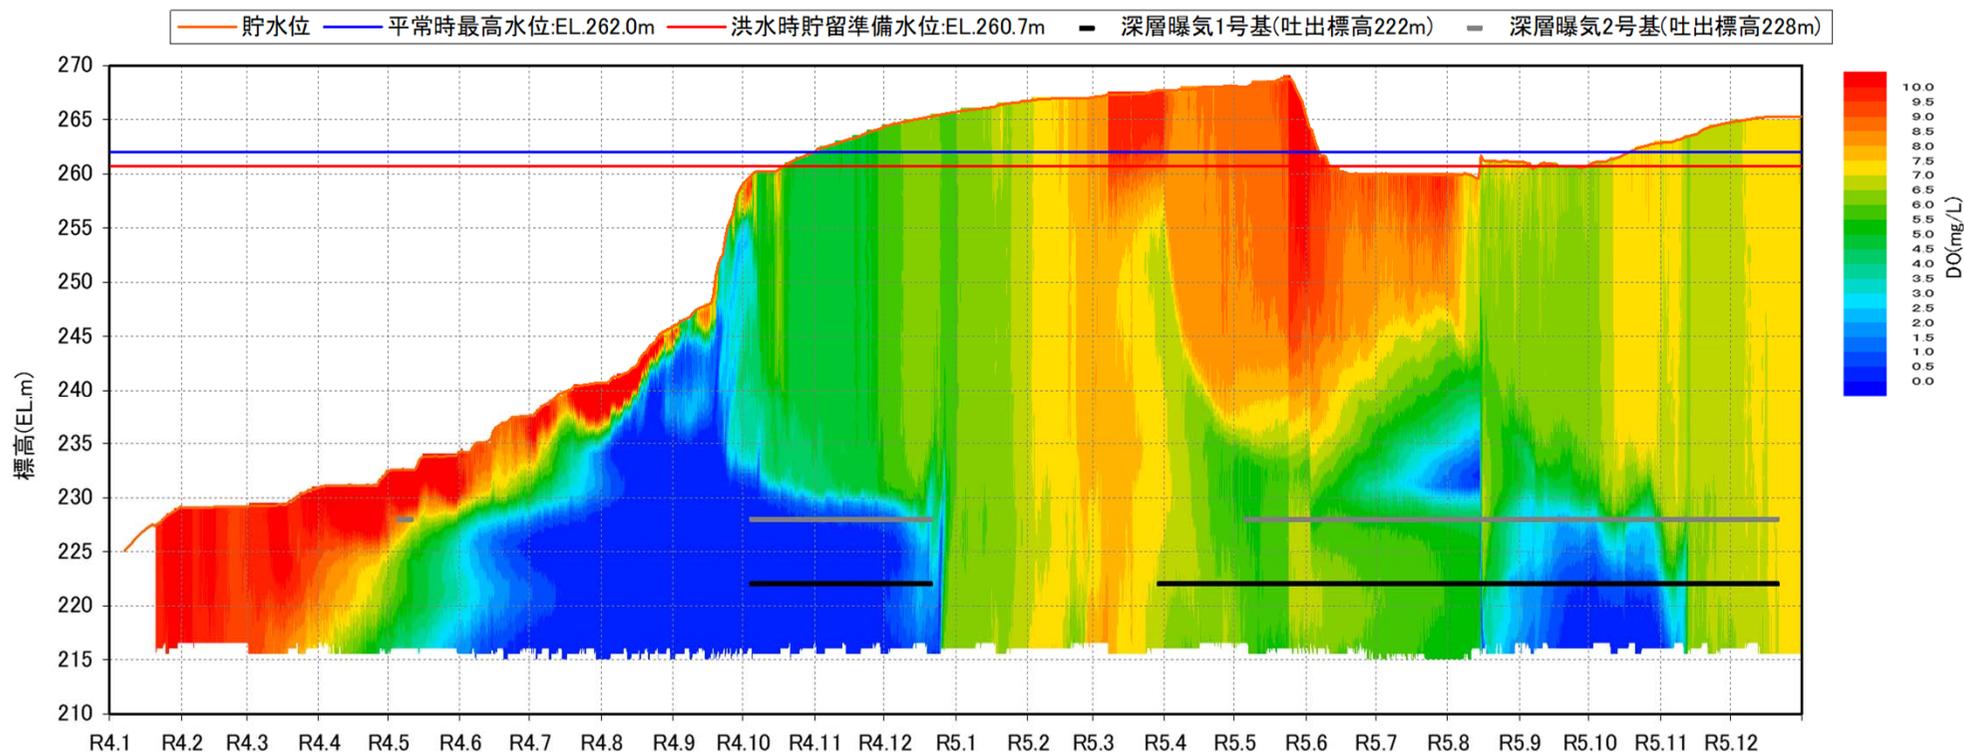
## 【溶存酸素の状況① 深層曝気設備の効果】

- 令和4年は湛水初期であり、DO消費が激しく9月初旬には、ほぼ全層4mg/L以下であった。10月より深層曝気設備を稼働したが、早急なDO回復の効果はみられなかった。
- 一方、4月より深層曝気設備を稼働した令和5年は、EL230m以深でも8月中旬までは3mg/L以上であり、改善効果がみられた。8月15日出水以降、出水時に流入した有機物の分解のため酸素を消費したことにより、DOが低下した。
- 今後も深層曝気設備を運用し、下層溶存酸素の低減抑制に努める。

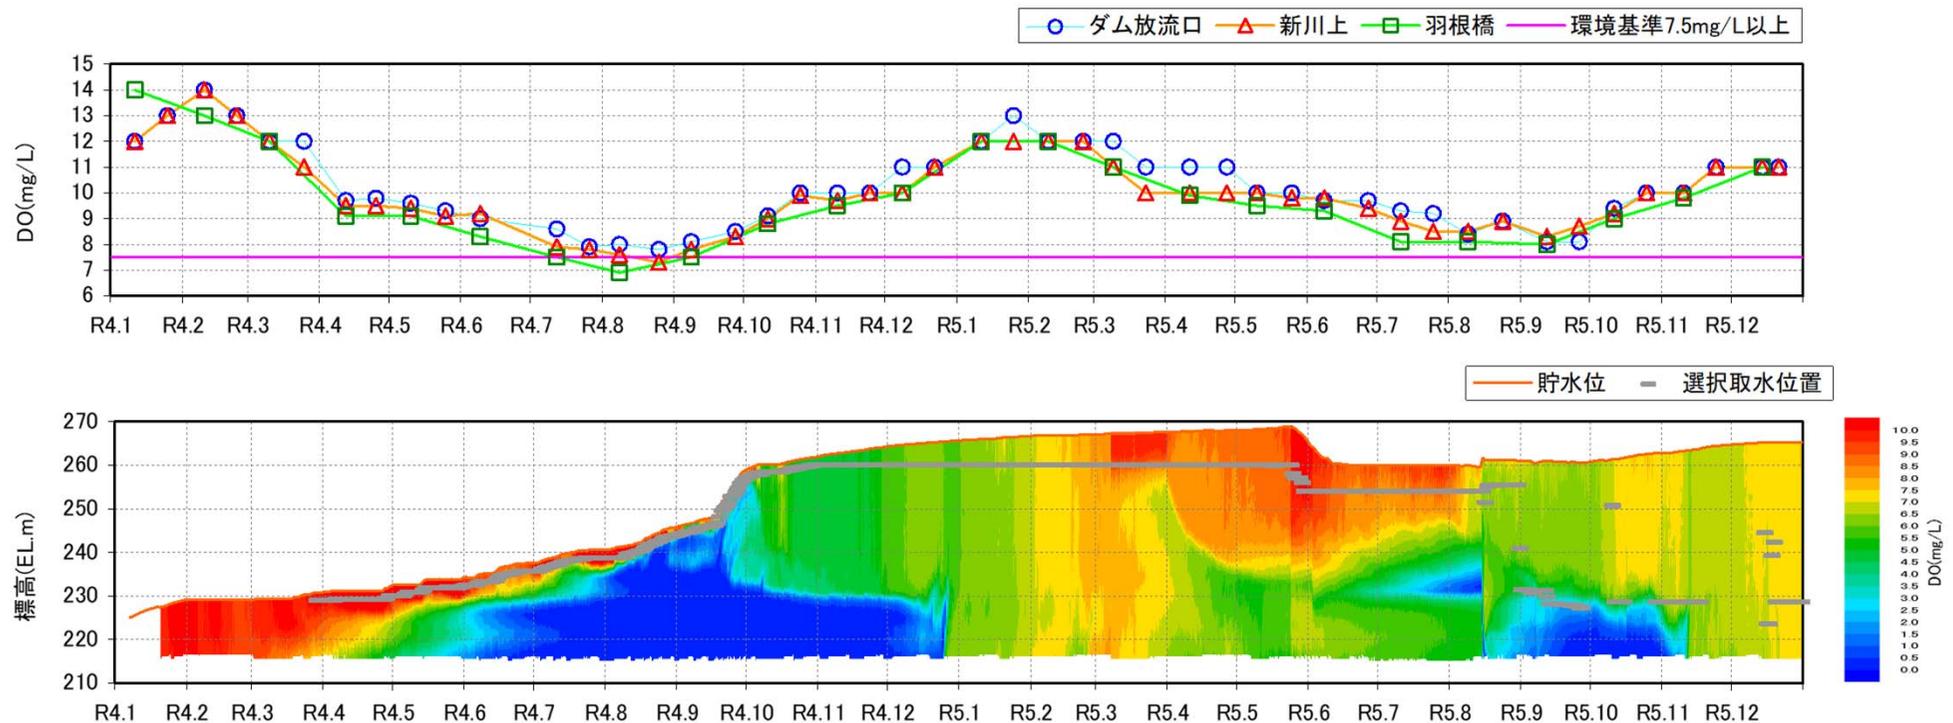
## 【溶存酸素の状況② 下流河川への影響】

- 令和4年8月において、貯水池内で表層付近を除きDOが3mg/L程度まで低下し、8月8日の羽根橋地点で6.9mg/L、8月25日の新川上地点で7.3mg/Lと環境基準値を下回ることがあった。
- 令和5年では、選択取水設備の取水位置は水深10m以浅であり、貯水池取水深DOは環境基準値を上回っており、ダム下流3地点のDOは環境基準値を満足している。
- 今後も選択取水設備を運用し、下流河川DOの維持に努める。

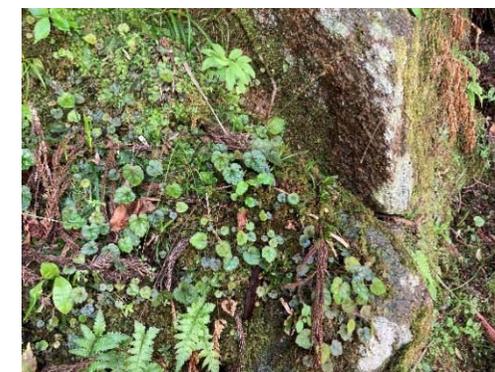
チャルメルソウの確認個体  
(P1:R5.4.20撮影)

- P1及びP3は、令和4年より個体数が増加し、小さい個体が多数みられたことから、移植地で繁殖・増加しているものとみられる。
- P2は、平成30年より減少し、個体数が少ない状況が継続しているため、移植地として適していないものと考えられる。

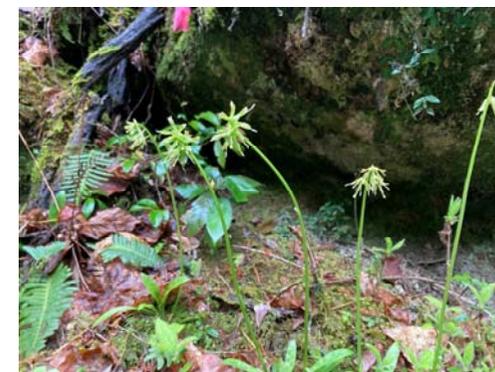
シロバナショウジョウバカマの確認個体 (P1:R5.4.19撮影)

●P1～P5の残存率は、全て100%以上であり、移植は成功している。

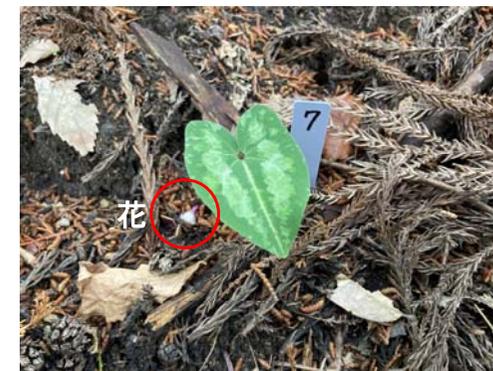
ミヤコアオイの確認個体  
(P2: R5.4.20撮影)

- P1は、開花も確認されず、個体数も減少傾向である。移植地の植林の発達等による光環境の悪化が要因と考えられる。
- P2は、個体数は減少しているが、開花数は横ばいであり、生育状況は良好である。

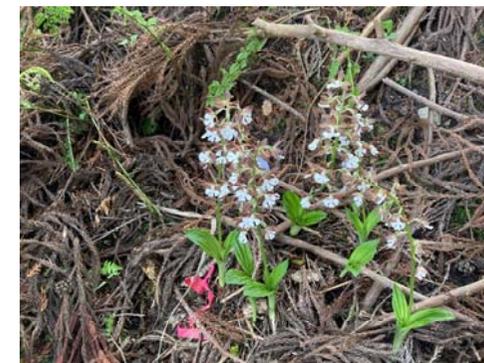
エビネの確認個体  
(P5: R5.4.20撮影)

- P1～P8の残存率は、全て100%以上であり、移植は成功している。
- ただし、シカ食害による葉の消失が激しく、小さい個体が多く確認されたため、移植個体の衰退が懸念される。

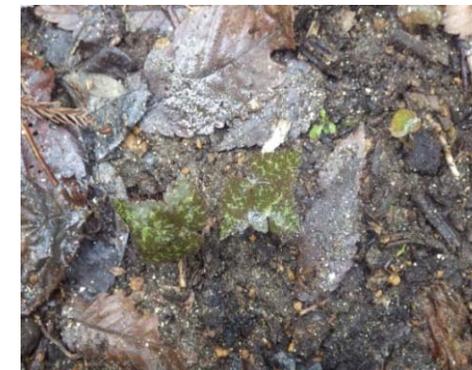
ユキワリイチゲの確認個体 (P5: R5.2.21撮影)

- P1～P3は、減少傾向もしくは確認されなくなっている。モニタリング期間が短いことから今後の動向を把握する。
- P4～P5は、個体が生育しているが、移植して2年目であり今後の動向を把握する。

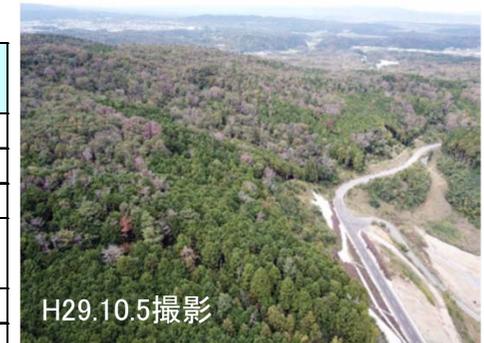
ナラ枯れの状況(**地区**)

オオタカBつがいの営巣木の状況

No.	樹種	営巣木の状況	繁殖年
B3	アカマツ	不明	H17
B4	アカマツ	枯死	H18, 20
B5	アカマツ	枯死	H19
B6	アカマツ	枯死	H22, 23, 25, 27, 28, 29, 30
B7	アカマツ	枯死	H24, 26
B8	コナラ	生存	R1, R5

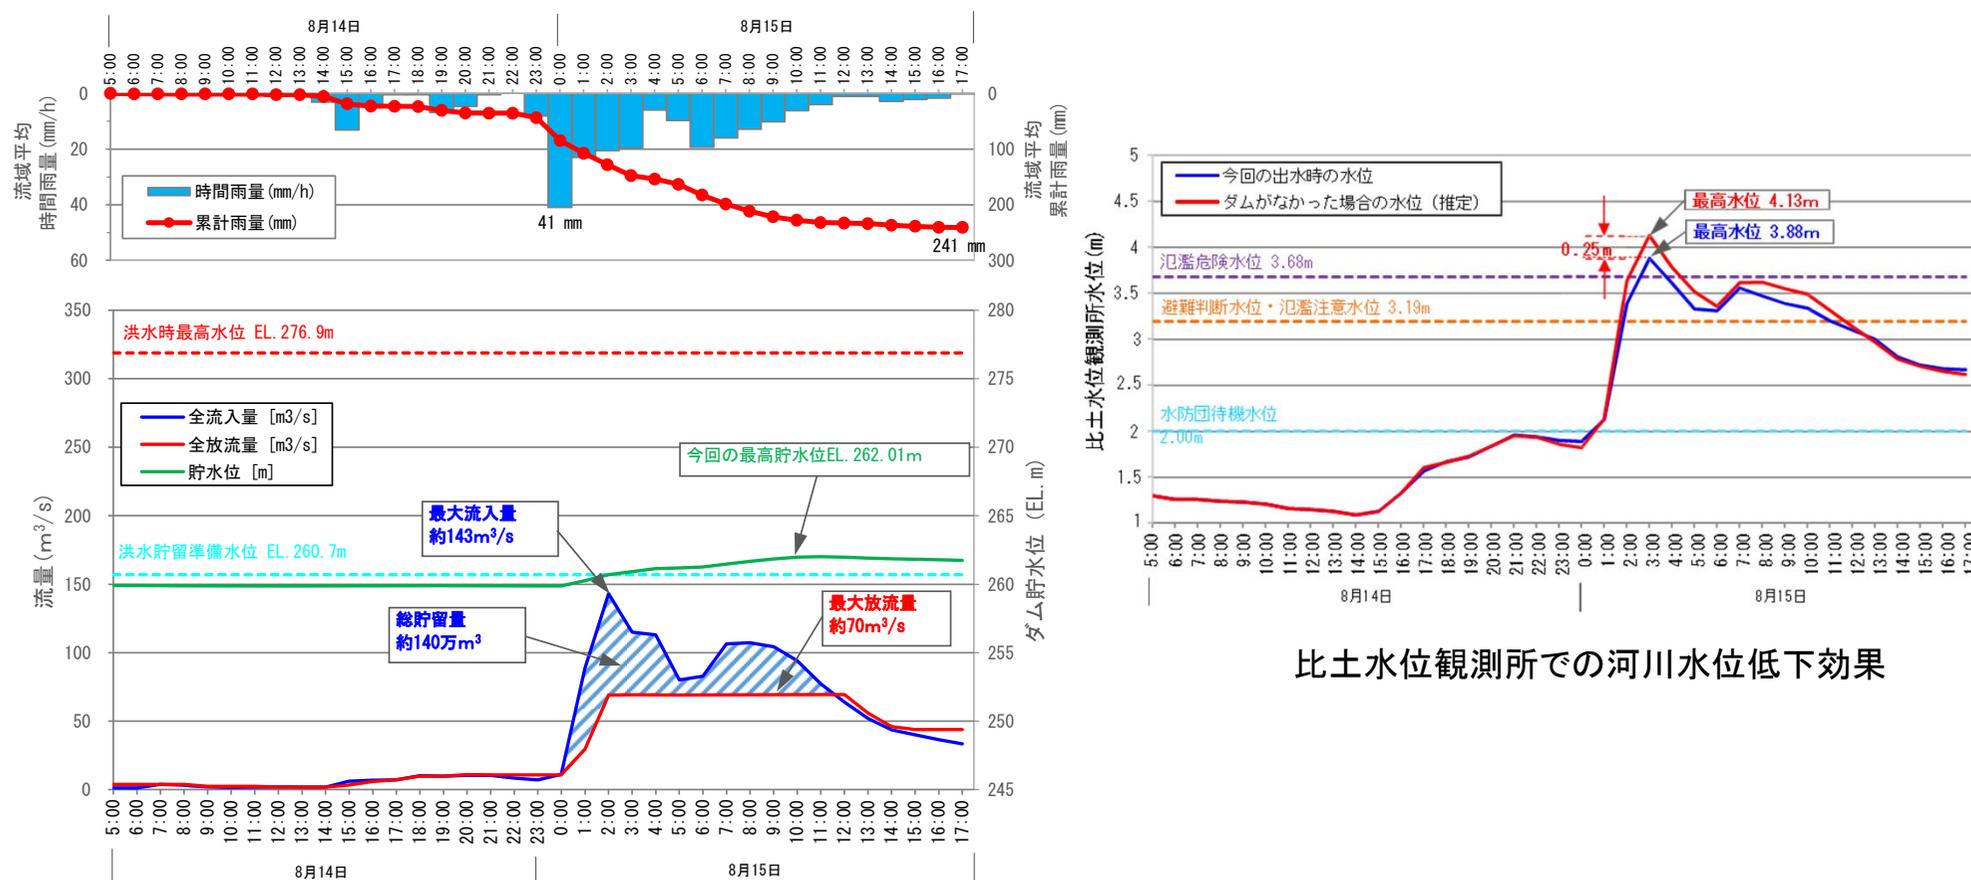
洪水調節実績図(令和5年8月14日~15日)

●令和5年は台風7号による降雨により、8月14日5時から15日17時までの総雨量は241mmに達し、ダムへの最大流入量は約140m<sup>3</sup>/sを記録した。このとき、半分の量に相当する約70m<sup>3</sup>/sをダムに貯留し、下流沿川の洪水被害軽減に努めた。この防災操作により、ダム下流の比土水位観測所でのピーク時の河川水位を0.25m低減(推定)させる効果があった。

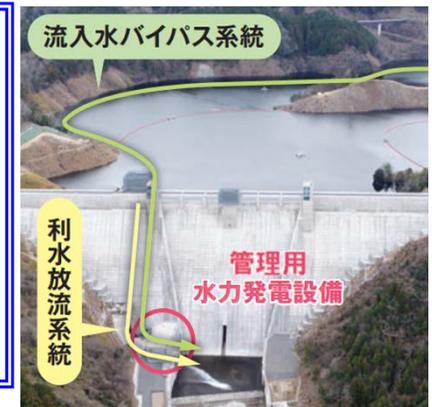
●令和5年8月から、発電に資する水位運用高度化操作※1の試行に取り組んでいます。令和5年は、8月16日～10月15日の期間においてこの取組を実施したことにより、通常のダム運用と比較して、約27MWhの増電ができました。これは、約104戸が1カ月に消費する電力量※2に相当します。

※1 洪水調節を行った後や洪水に至らない出水時に、最新の気象予測技術を活用し、洪水対応及び利水に支障のない範囲で一時的に流水を貯留し、管理用水力発電設備で有効に発電しながら放流する取組。

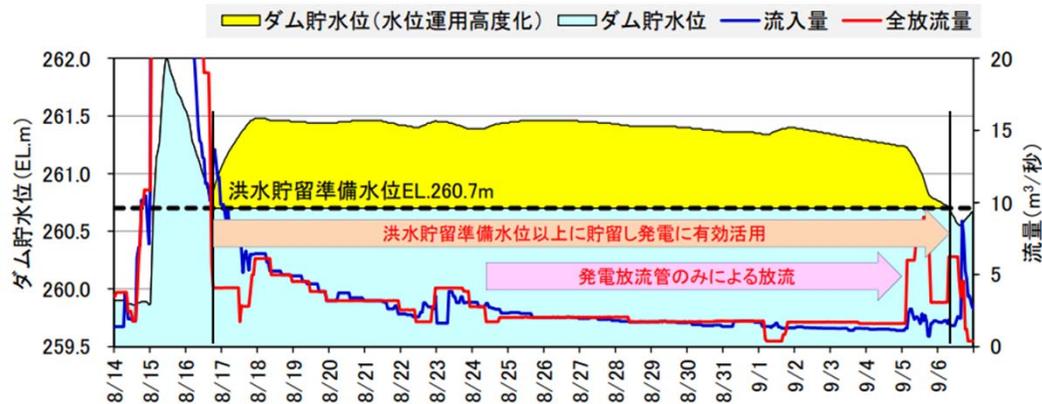
令和5年台風第7号に伴う出水において、令和5年8月16日から9月6日にかけて、洪水調節容量に流水を一時的に貯留して水位運用高度化操作を行いました。

貯留水を発電に有効活用し、**通常**の操作と比較して約**23MWhの増電**となったと試算されます。これは、一般家庭約89戸が1カ月に消費する電力量※2に相当します。

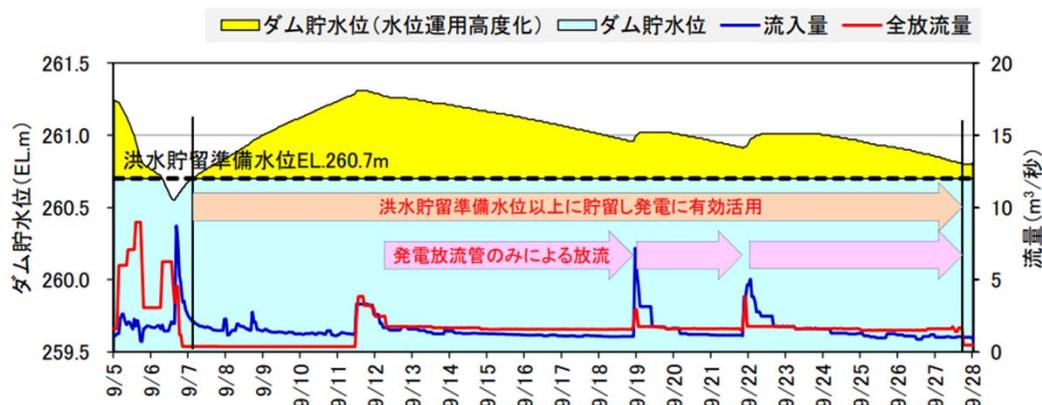
令和5年9月6日の出水において、令和5年9月7日から9月27日にかけて、洪水調節容量に流水を一時的に貯留して水位運用高度化操作を行いました。

貯留水を発電に有効活用し、**通常**の操作と比較して約**4MWhの増電**となったと試算されます。これは、一般家庭約15戸が1カ月に消費する電力量※2に相当します。
