## 姉川・高時川流域 斜め写真

## 姉川・高時川流域を襲った洪水被害

# 先人たちの知恵と偉功 ー田川カルバートー

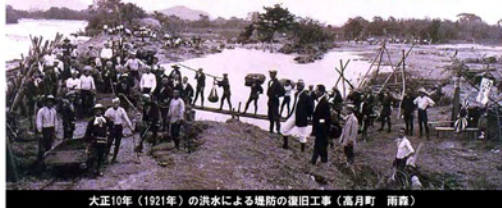
大正10年（1921年）の洪水による堤防の復旧工事（高月町 雨森）

姉川・高時川では、明治29年（1896年）の豪雨による洪水被害が最も大きく、木之本雨量観測所での総雨量は700mm以上に達し、浸水家屋が1万戸を超えるなど、大きな被害を受けています。また、大正10年（1921年）の台風や、昭和34年（1959年）の伊勢湾台風などでも甚大な被害を被りました。
