# 滝沢ダム事業費管理検討会資料

平成21年8月18日

独立行政法人 水資源機構

# 1. 滝沢ダム試験湛水最低水位到達までの経過及び結果

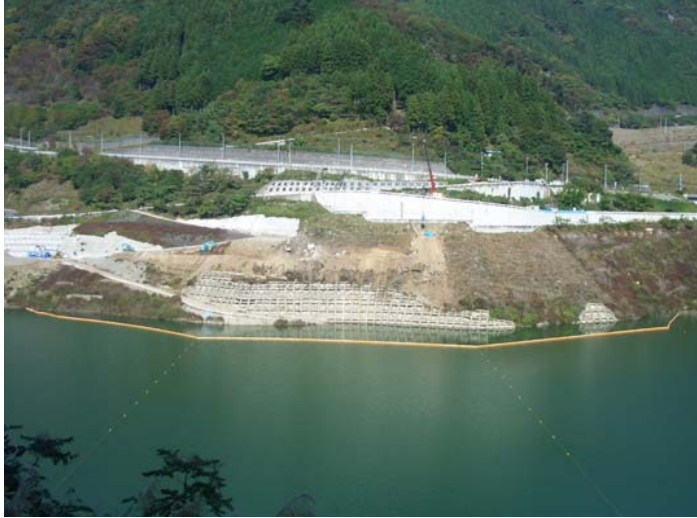
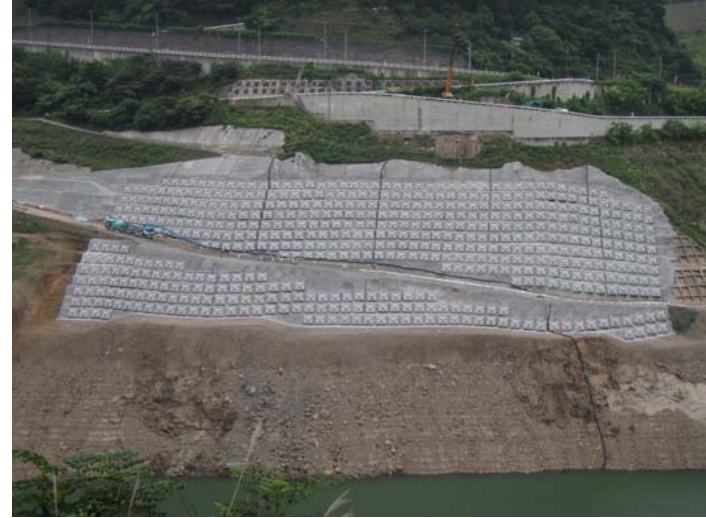
⑧ 滝ノ沢下流(L20下流)地区(対策済)  
対策前

- 平成20年6月より対策工に着手し、平成21年8月上旬にアンカー及び抑止杭等による対策工を完了した。

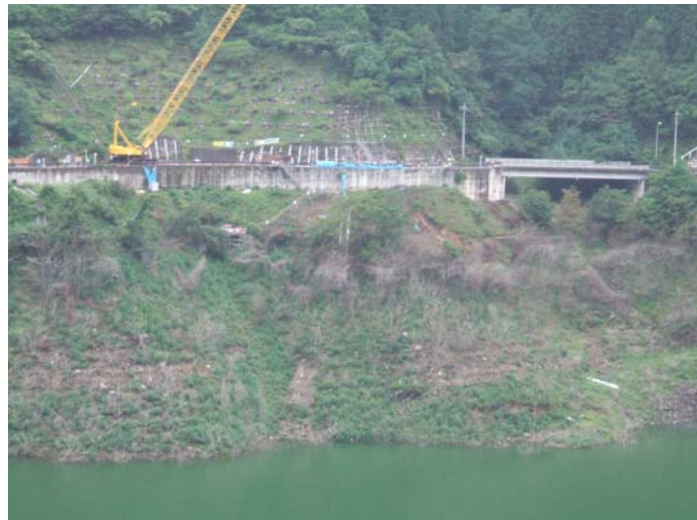
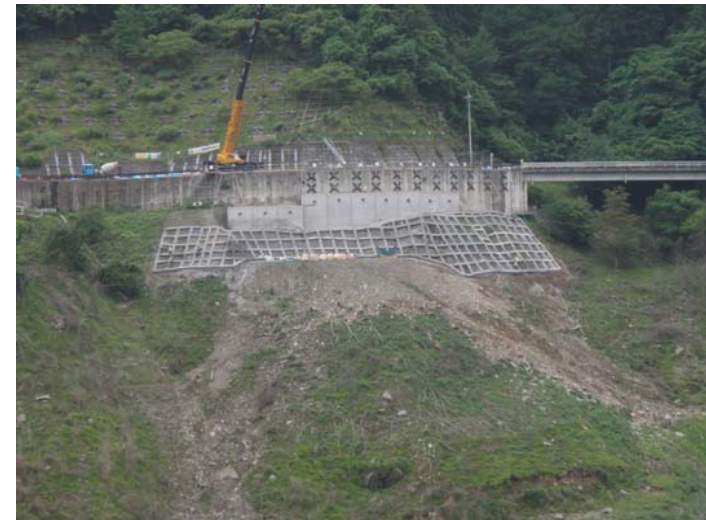
⑨ 向山上流地区(対策済)  
対策前

- ・追加調査(ボーリング調査、地盤伸縮計、定点観測等)により、斜面変状の範囲が市道よりも下部に位置していることを確認したことから市道を保護する対策に限定できると判断し、斜面変状全域を対象とした大規模なアンカー工から市道保全に限定したアンカー工等に変更しコストを縮減させた。

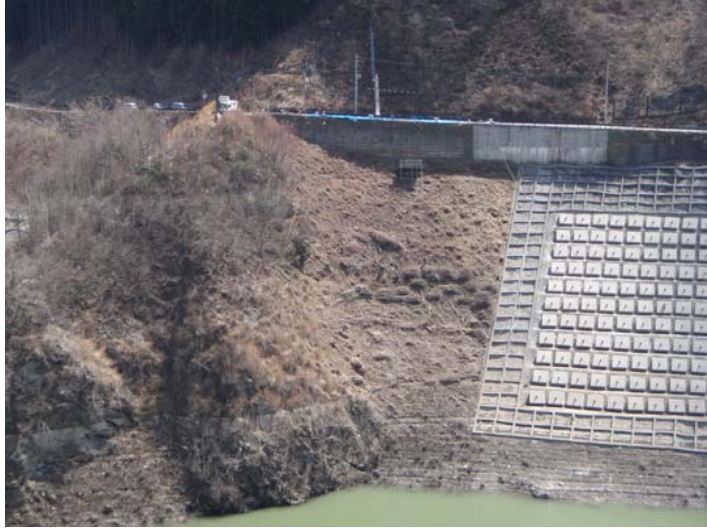
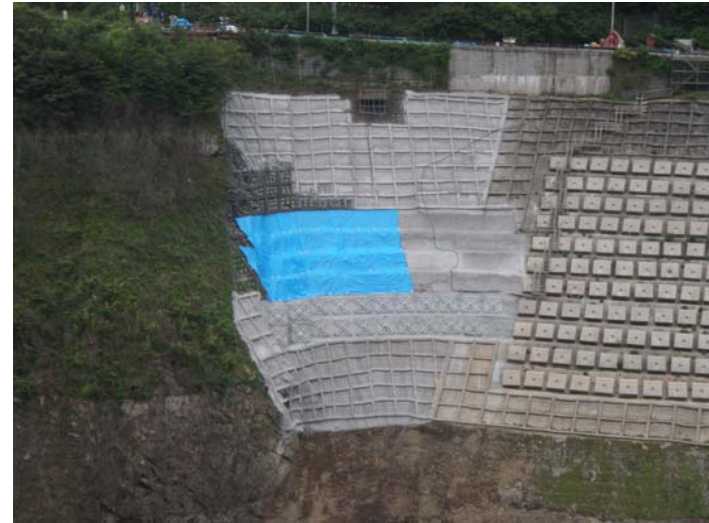
③ ノウ沢下流地区(対策中)  
対策工実施前

- 平成21年3月より工事に着手し、アンカーによる対策工事を実施している。現在洪水貯留準備水位(EL537m)以下の工事については完了し、洪水期であるため工事を休止しているが、平成22年1月には対策工事を完了予定。

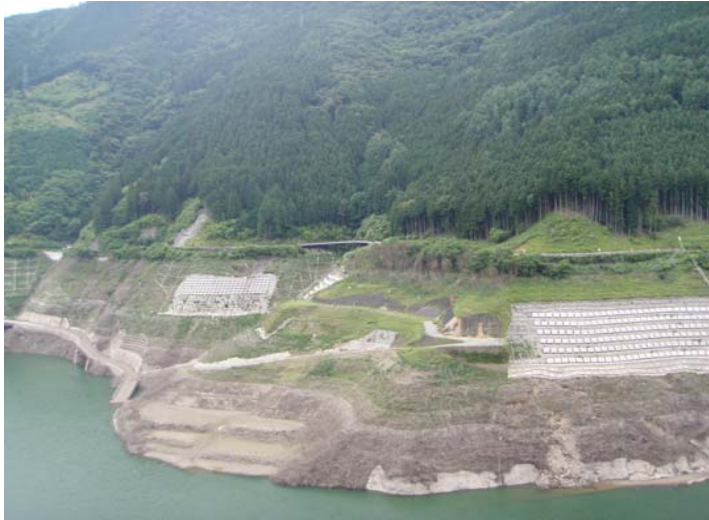
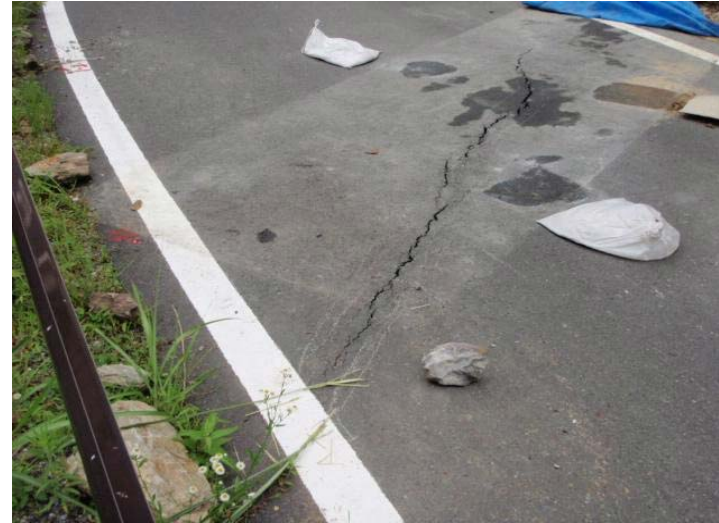
⑤ 遊仙橋地区  
遠景

- 市道の変状の主原因は斜面の変位ではなく、崩積土斜面の沈下と考えられ、道路舗装面の補修を行う予定である。

・試験湛水により貯水位を低下させながら観測計器(孔内傾斜計)および沈下量計測のデータを蓄積し検討を行ったところ、市道の変状は斜面変状ではなく、盛土道路下の崩積土斜面が変形沈下したことによることが判明した。

これにより、道路変状に対する対策工をアンカー工から路面補修工に変更しコストを縮減させた。

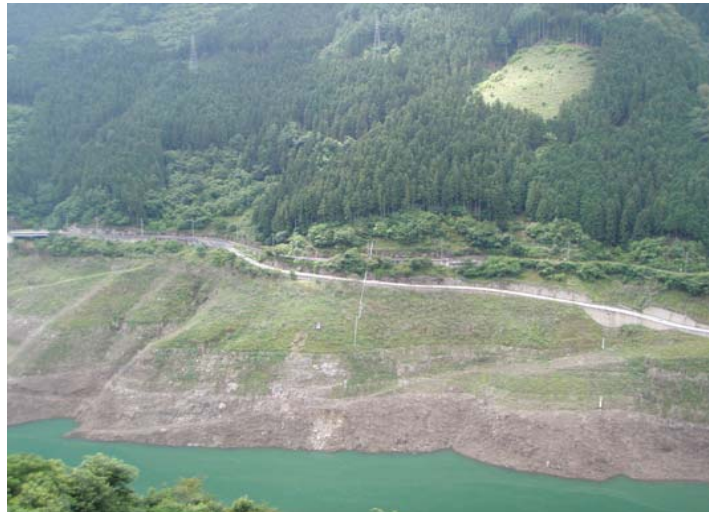
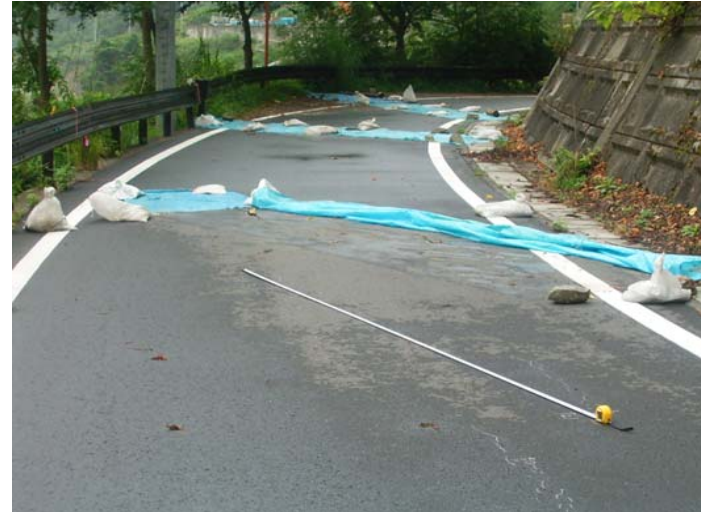
⑩ 盆栽山地区  
遠景

- 今後の監視体制については、機構案が良い。試験湛水で抽出された変状斜面については、これまでの試験湛水経過を踏まえて、適切な監視を行いながら引き続き対策を実施していくこととする。
- 滝ノ沢中央(L21)地区および遊仙橋地区の対策工については、妥当と判断される。
- 盆栽山地区の対策工の考え方については、妥当と判断される。なお、変動が確認されているため早期に対策を実施するのが望ましい。
- 浜平対岸(R18)地区、塩沢下流(R27・28・29)地区及び滝ノ沢地区(L20,L21,L22 2次すべり)については重点監視地区として慎重に計測を行いながら経過観察していくことで良いと考える。ただし、必要な観測計器の設置や水抜き対策を講ずるものとする。

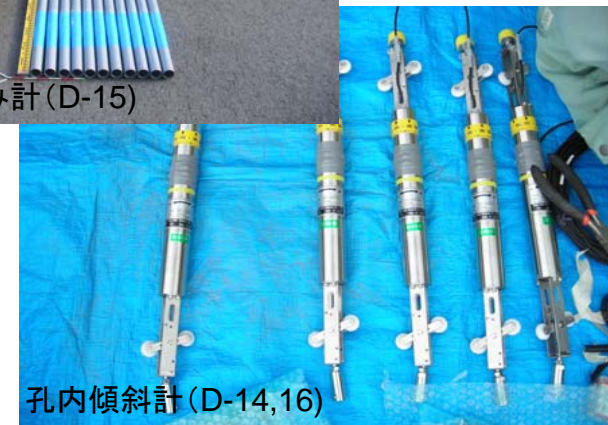
滝ノ沢中央(L21)地区

・斜面変状観測(孔内傾斜計、ひずみ計)データに新たに実施した地質(ボーリング)調査データを加えて総合的に評価したところ、斜面変動対策に必要な抑止力が当初の想定よりも縮小可能と判断した。これにより対策工を縮小しコストを縮減させた。
