～安定通水を目指して～

吸水槽スクリーンへのカワヒバリガイ付着調査を実施

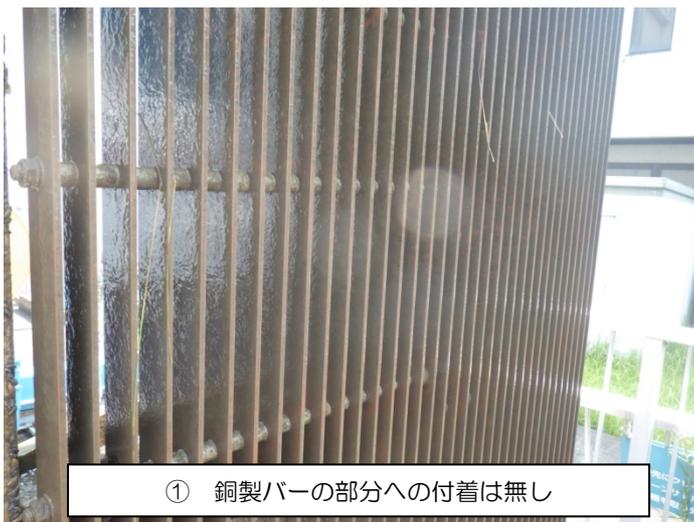
吸水槽に設置されているスクリーンは、本来霞ヶ浦を浮遊している流木やゴミを揚水ポンプに吸い込まないように設置されている除塵設備ですが、近年カワヒバリガイの付着による通水障害が発生したことから、平成28年度にバーの部分銅製に改造を行い、設置しました。銅製品にはカワヒバリガイの付着を抑制する効果があります。

平成29年度から継続的に調査を行っており、今年度で3回目の調査となりましたが、銅製のバーの部分には付着はありませんでした（写真①）が、ステンレス製の枠の部分には付着して1年目と思われる小さなカワヒバリガイの付着が確認（写真②）されましたが、昨年と比較すると数自体は減っているように感じました。
