## 揚水ポンプの分解整備を実施

令和元年12月上旬から、霞ヶ浦揚水機場に設置されている揚水ポンプの分解整備工事を実施しています。

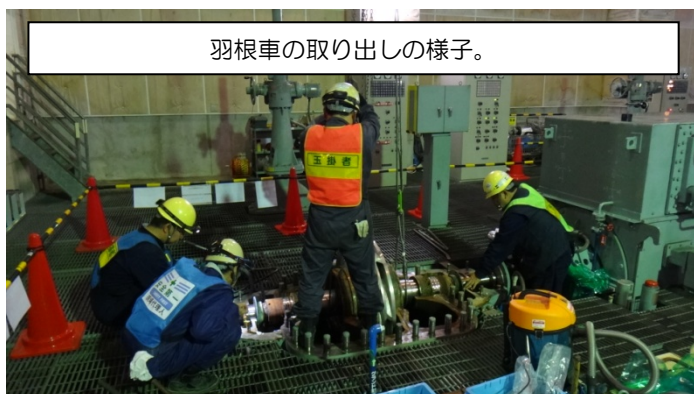
羽根車の取り出しの様子。

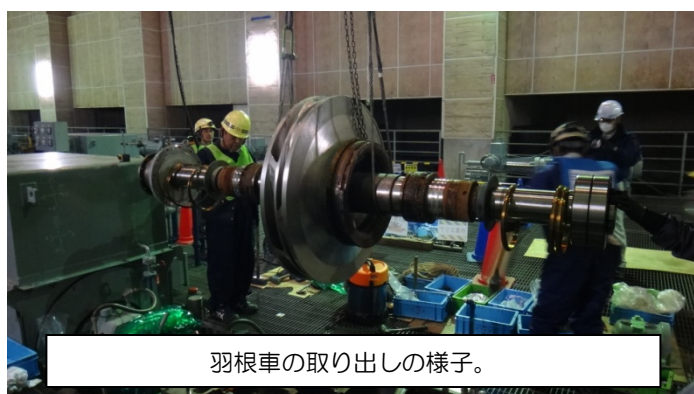
羽根車の取り出しの様子。
