# 吸水槽スクリーン更新工事見学会

9月6日（火）、9月7日（水）の二日間、ポンプの吸込管の前面にある吸水槽スクリーンの更新工事について、見学会を実施しました。茨城県の関係事務所や他地区の土地改良区、水資源機構の他事務所などから参加がありました。

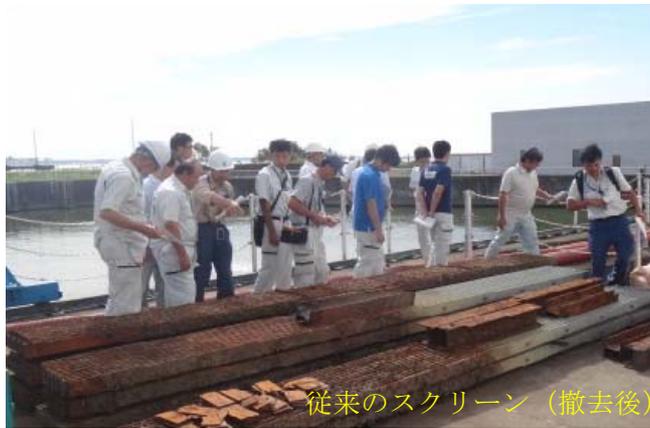
従来のスクリーン（撤去後）

- カワヒバリガイの付着によるスクリーンの目詰まりが原因で、ポンプ運転時にスクリーンの前後で水位差が生じる状況になっていること。
- 従前のスクリーンは、固定式であったことから、カワヒバリガイ除去の清掃作業が可能な範囲が水面付近のみに限られてしまうこと。
- 新たなスクリーンについて検討した結果、カワヒバリガイが付着しにくい材質である銅を採用し、併せて分割式・取り外し式とすることで、引き上げて地上で清掃作業等の維持管理が実施可能となる構造を採用したこと。

- スクリーン更新工事の実施状況。
  - 既に取り外した従前のスクリーンにおけるカワヒバリガイ付着による目詰まりの状況。
  - 新たなスクリーンの材質、構造、設置状況。
- を見学していただきました。

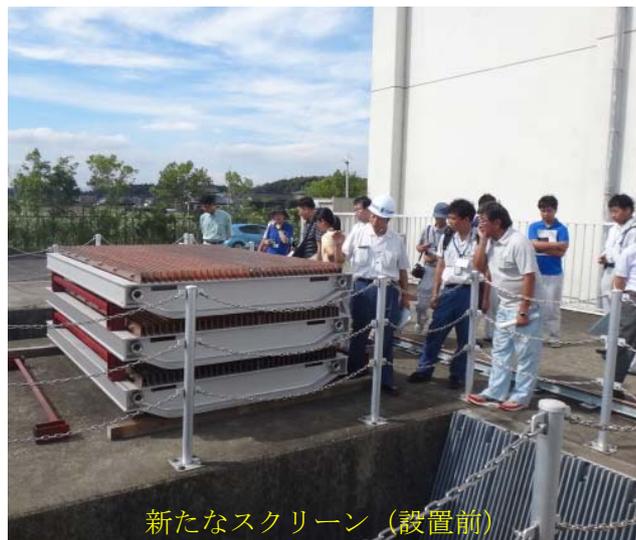
新たなスクリーン（設置前）

- 問1) 新たなスクリーンは、銅とステンレスの異種金属を使用しているが、電食による影響は生じないか？
- 答1) 銅とステンレスの電位には、あまり差がないことから電食は生じにくい。
- 問2) ステンレス使用箇所にはカワヒバリガイが付着するのか？
- 答2) ステンレスは銅よりカワヒバリガイが付着しやすい材質であるが、引き上げて地上で清掃作業等の維持管理が可能な構造としている。
