思川開発事業監理協議会資料

令和 5年3月22日

独立行政法人 水資源機構

■ 思川開発事業の概要

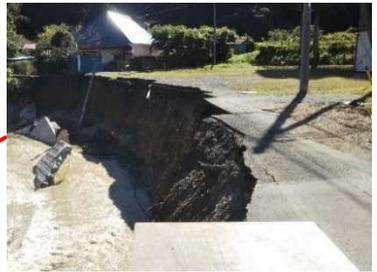
南摩川の被災状況 (R1.10洪水)

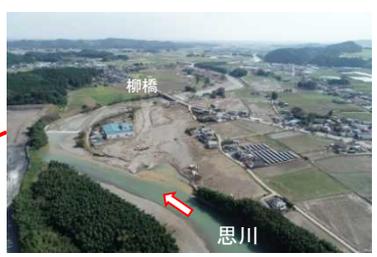
思川の出水状況 (R1.10洪水)

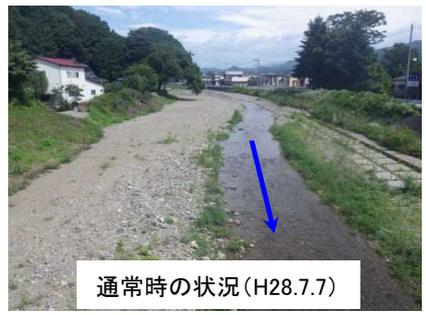
南摩川 (豊年橋上流地点)

通常時の状況 (H28.7.7)

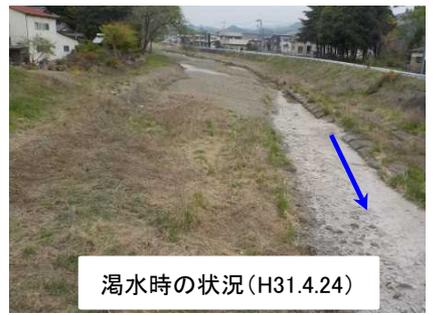
渇水時の状況 (H31.4.24)

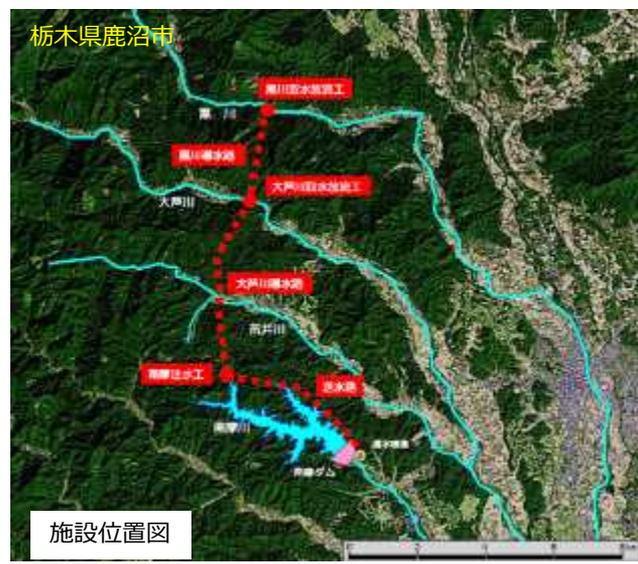
形式：表面遮水壁型ロックフィルダム
ダム高：86.5m

黒川導水路 約3km 通水量8m³/s
大芦川導水路 約6km 通水量20m³/s

施設位置図

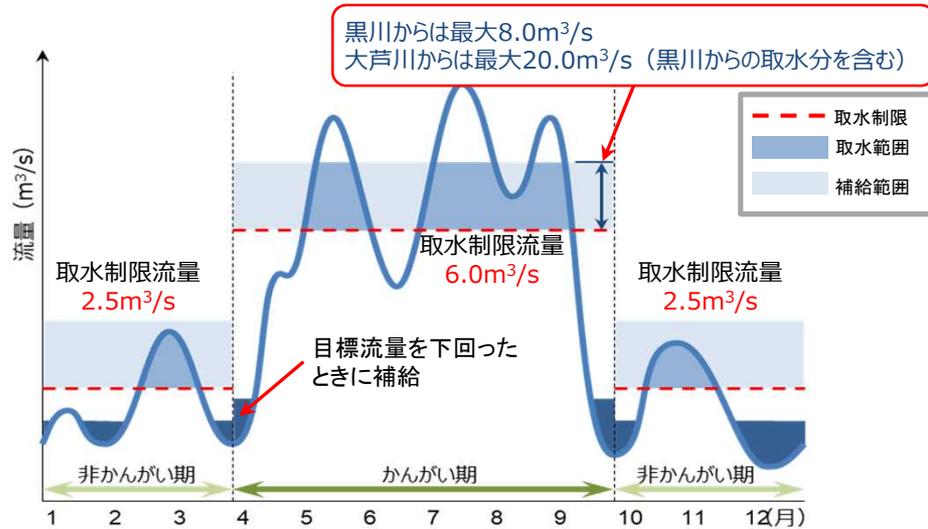
年間 取水導水・補給概念図

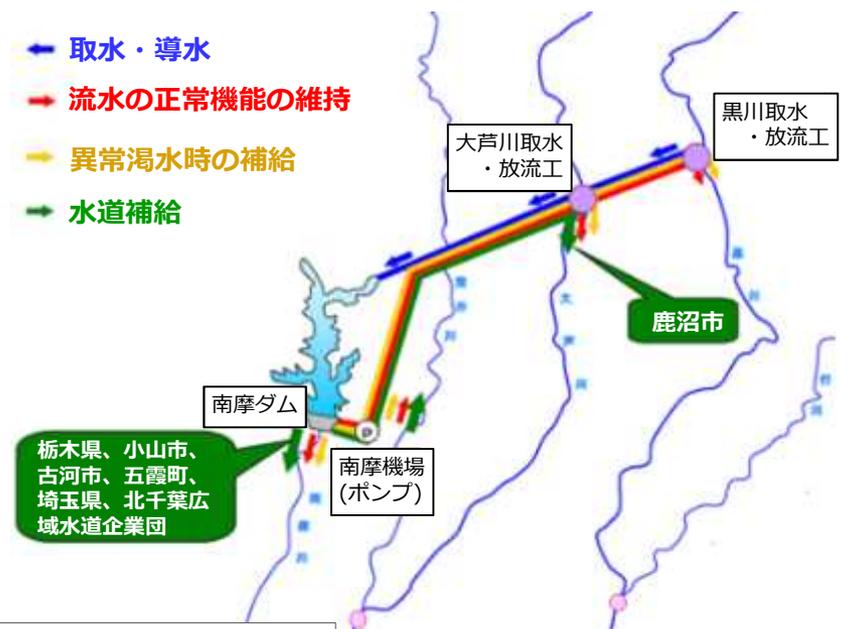
補給・導水の仕組み

- ・ 黒川、大芦川では下流の水利用や環境に配慮して、かんがい期、非かんがい期毎に取水制限流量を設定しています。各河川の流量がこれを上回る豊水時に限り取水を行い、導水路を通じて南摩ダム貯水池へ導水し、貯留します。
※取水制限流量以下の場合には取水しない。
- ・ 黒川、大芦川の流量が少ない渇水の場合は、送水路・導水路を通じて南摩ダム貯水池から貯留水を補給（送水）します。

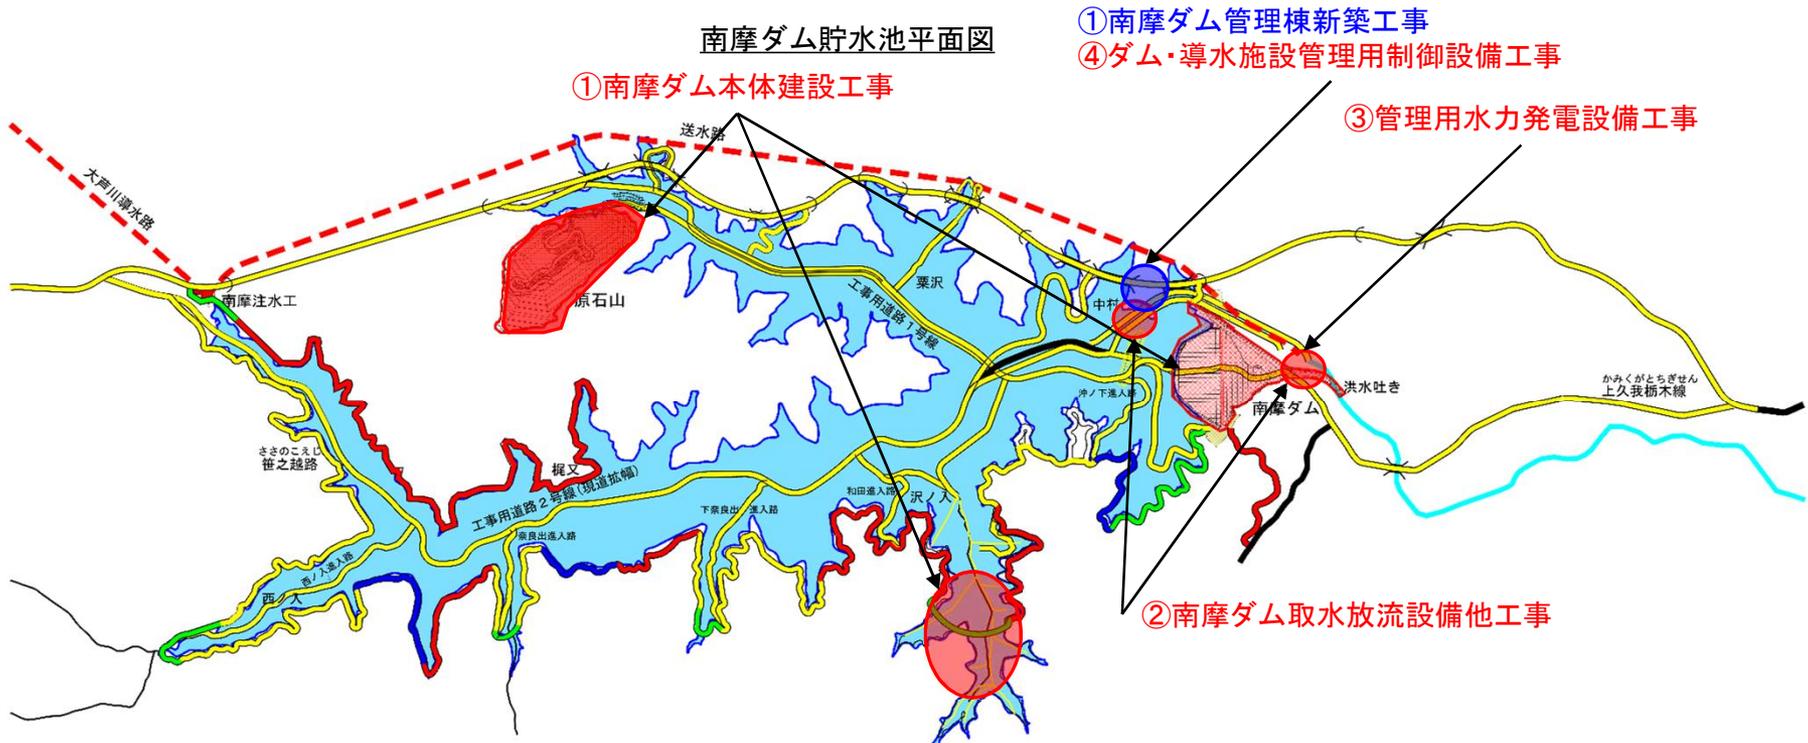
南摩ダム貯水池平面図

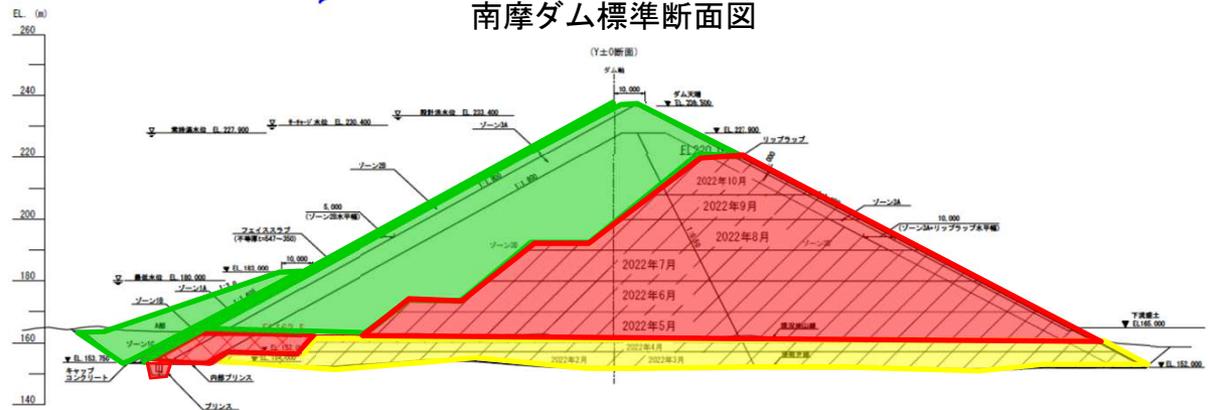
項 目	完成工事	継続工事
ダム本体及び 関連工事	①南摩ダム管理棟新築工事 (RC構造1棟 地上2F)	①南摩ダム本体建設工事 (堤高86.5m、堤頂長359m、堤体積約240万m ³) ②南摩ダム取水放流設備他工事 (選択取水設備、利水放流管 他) ③管理用水力発電設備工事 (ターゴインパルス水車、最大水車出力 542kw) ④ダム・導水施設管理用制御設備工事

南摩ダム標準断面図

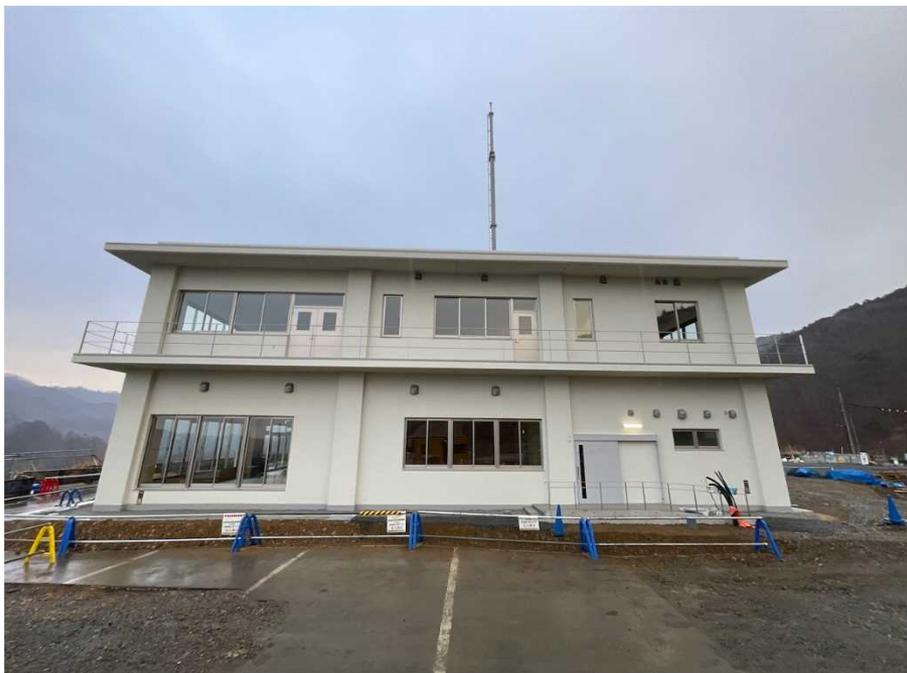
①南摩ダム管理棟新築工事 (R4.4.6～R5.3.31)

建物写真(下流側から撮影)

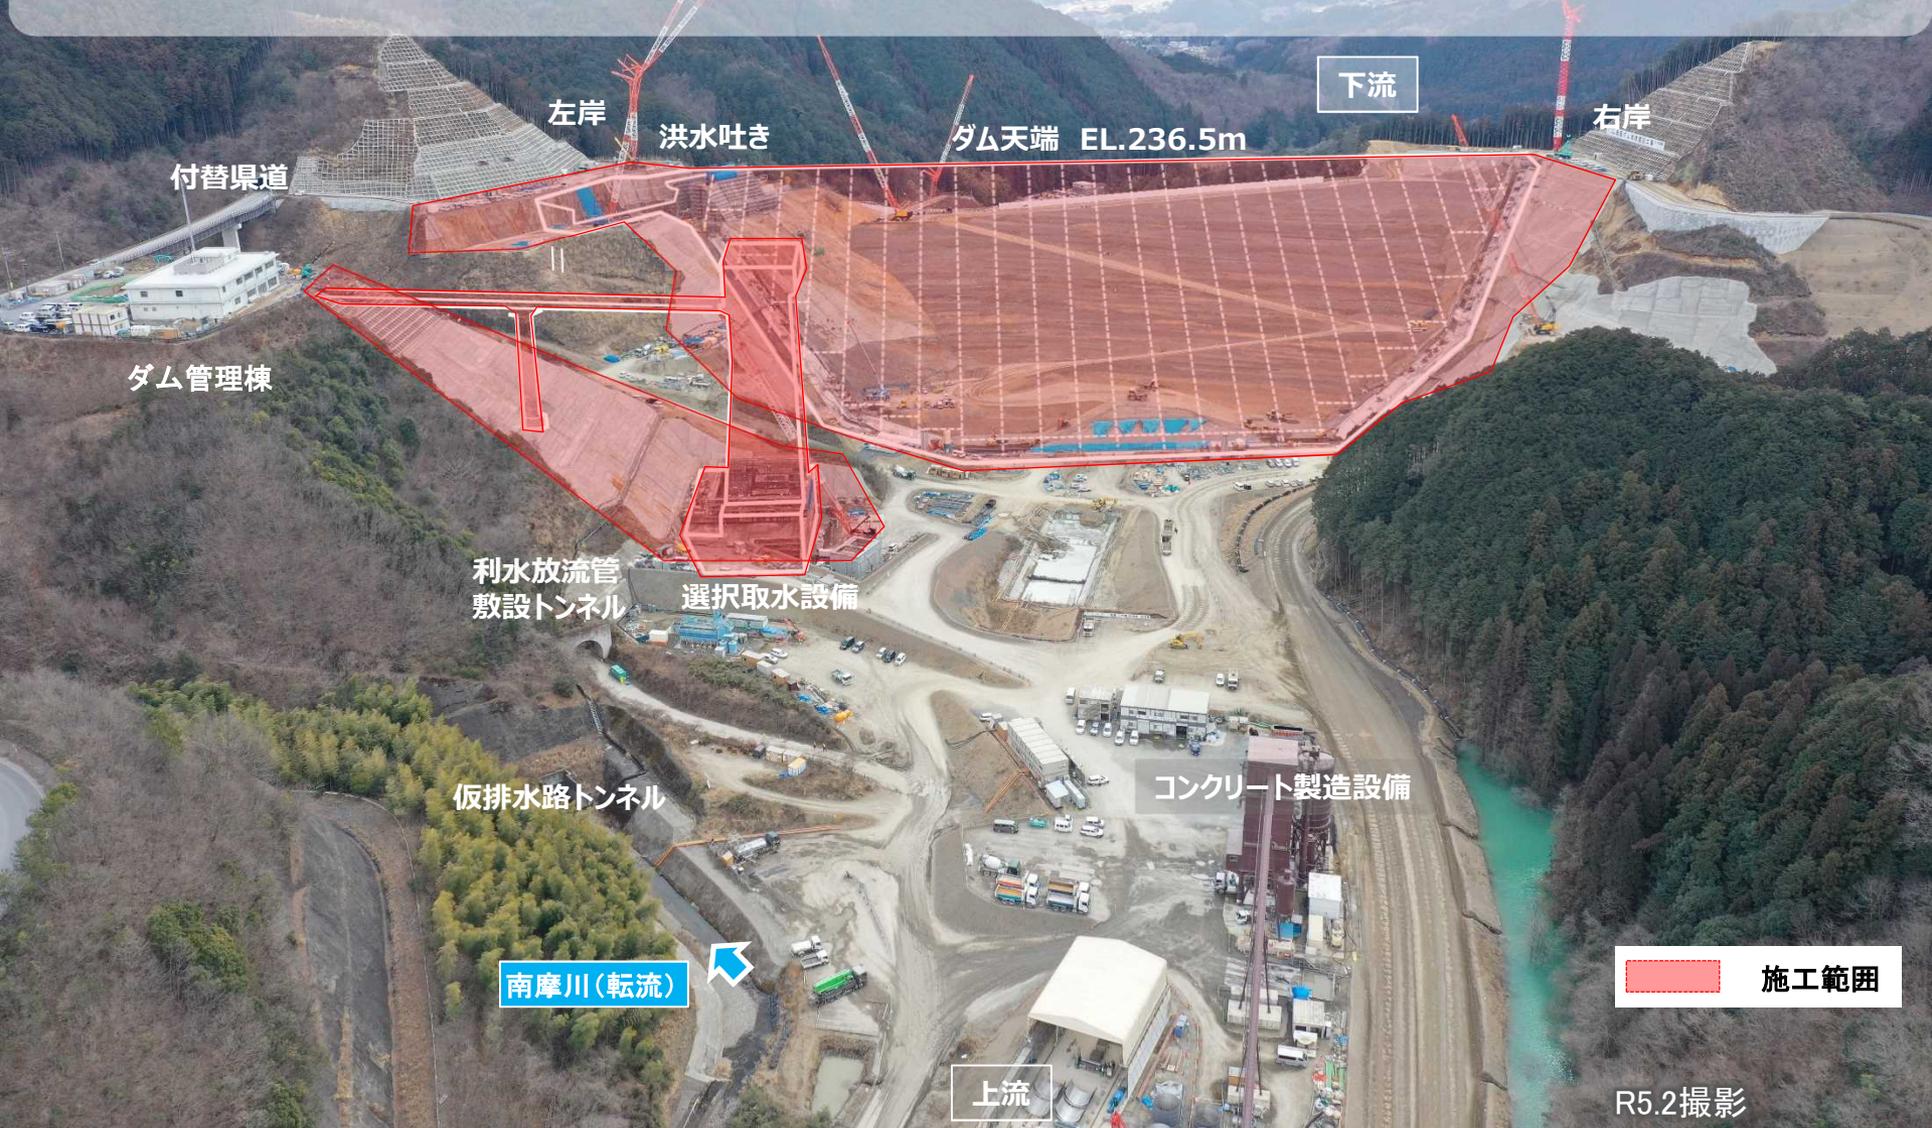
- ①南摩ダム本体建設工事 (R2.12.8~R7.3.31)
- ②南摩ダム取水放流設備他工事 (工事R3.3.6~R7.3.31・点検R7.4.1~R10.3.31)

ダム本体等施工状況((堤体上流側から下流方向を撮影)

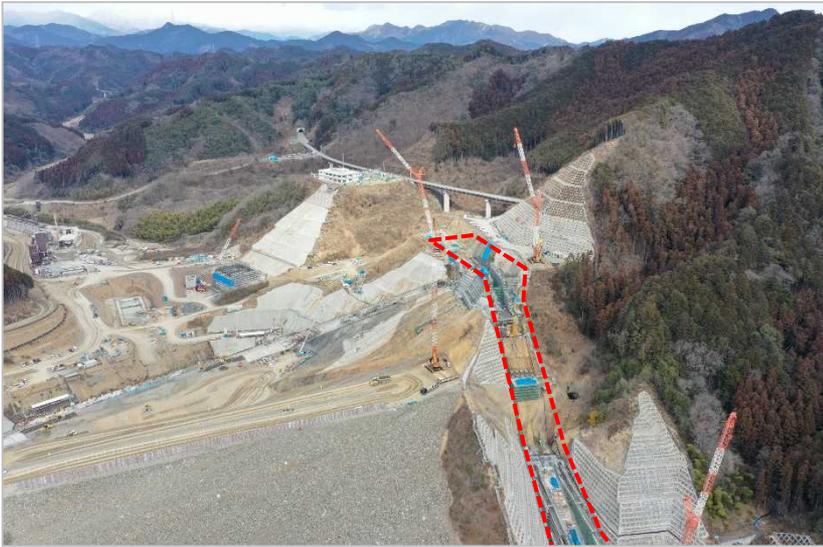
洪水吐(流入部・シュート部) 施工状況(令和5年2月)

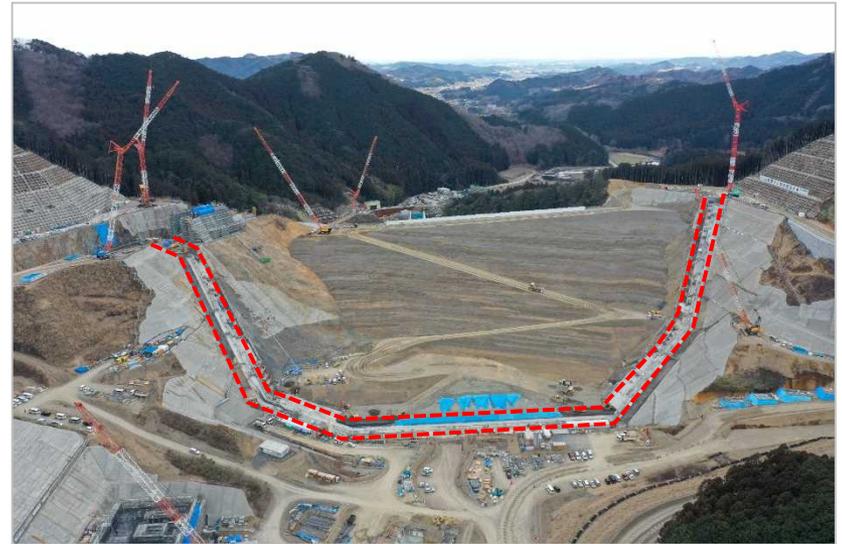
プリンス工 施工状況(令和5年2月)

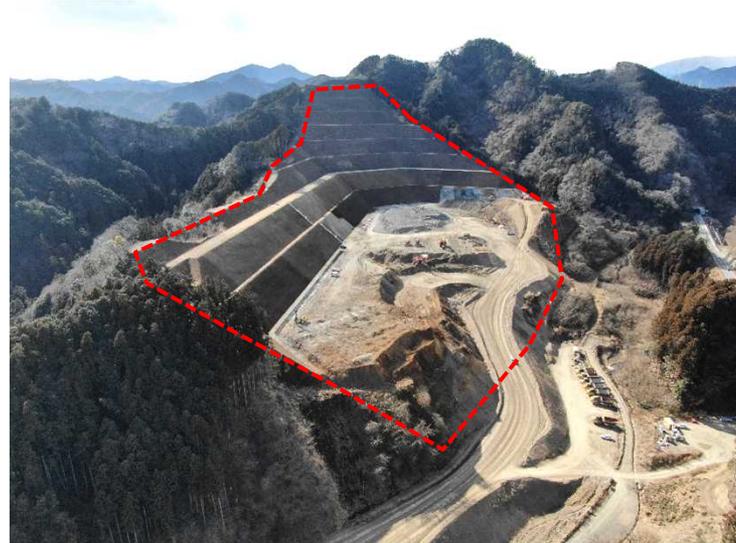
原石山掘削 施工状況(令和5年2月)

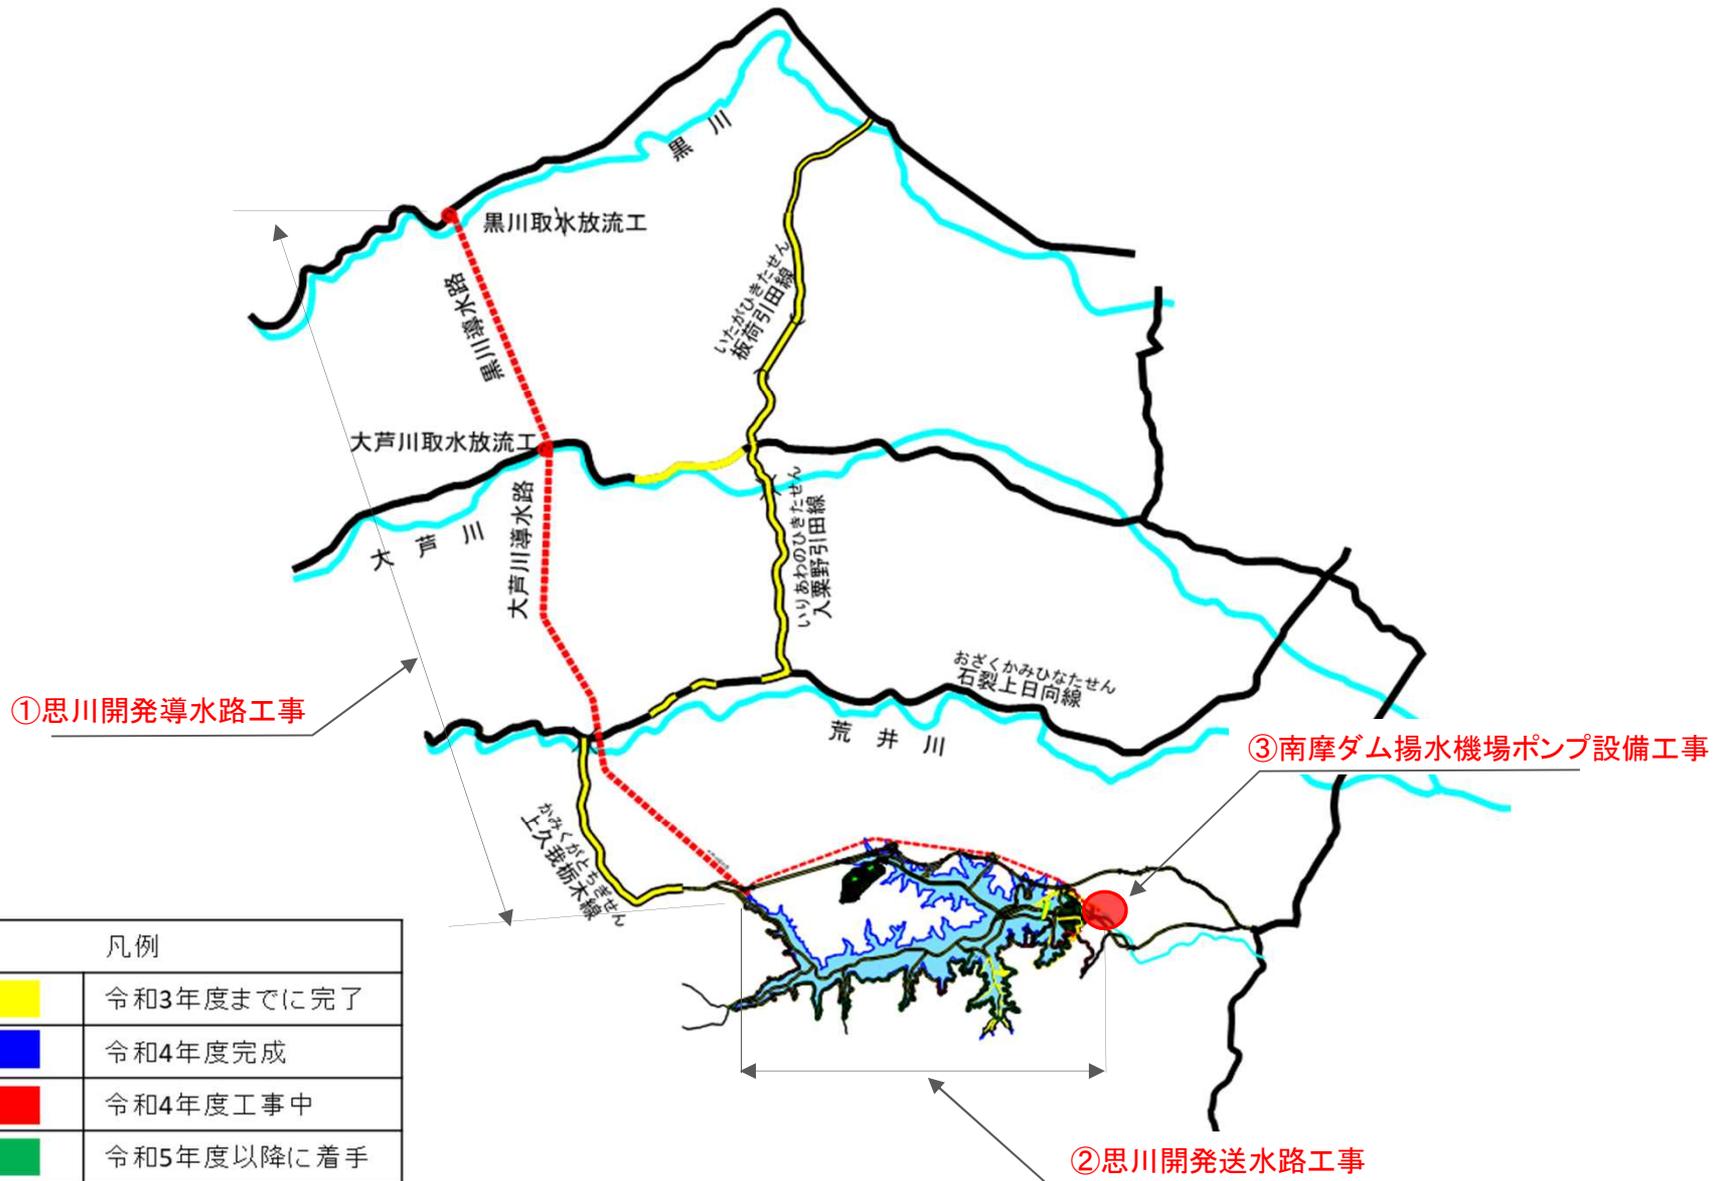
項 目	完成工事	継続工事
導水施設及び 関連工事	[該当なし]	<p>①思川開発導水路工事 (黒川導水路 内径：2.3m、延長：約3km 大芦川導水路 内径：2.8m、延長：約6km 黒川取水放流工、大芦川取水放流工、 南摩注水工 他)</p> <p>②思川開発送水路工事 (送水路 内径：1.9m、延長：約4km サージタンク工)</p> <p>③南摩ダム揚水機場ポンプ設備工事 (揚水ポンプ設備 横軸渦巻6台 吐出量0.25m³/s×2台・0.40m³/s×2台・ 1.65m³/s×2台 他)</p>

広域平面図

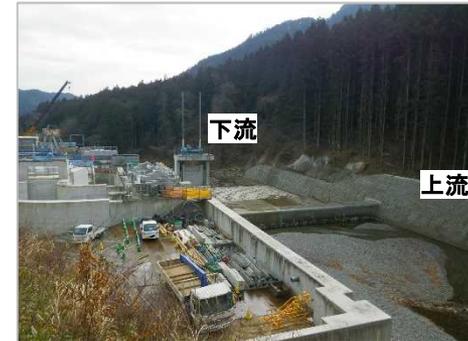
黒川取水放流工 施工状況(令和5年2月)

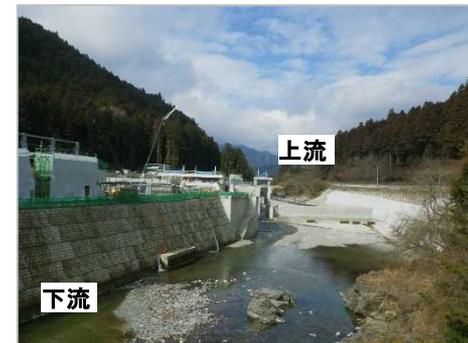
大芦川取水放流工 施工状況(令和5年2月)

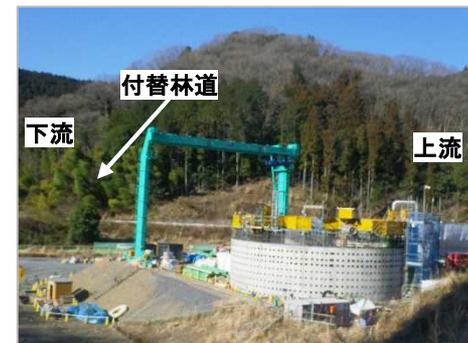
南摩注水工 施工状況(令和5年2月)

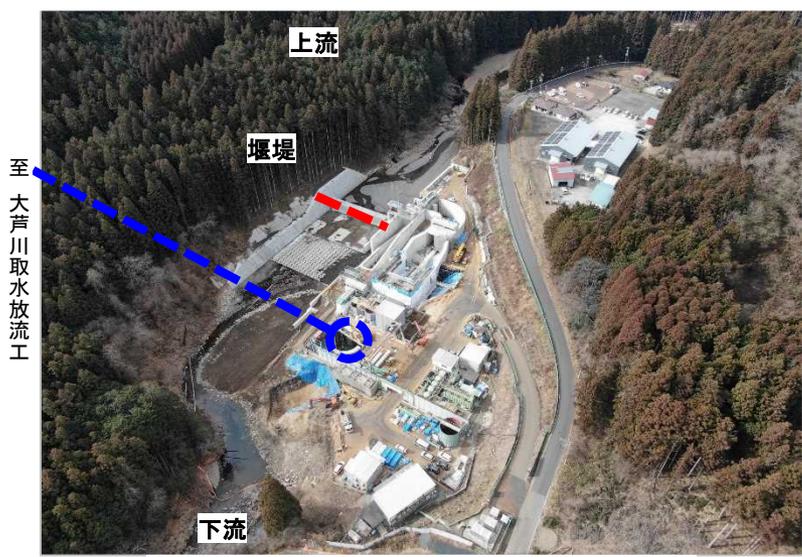
黒川取水放流工 施工状況(令和5年2月)

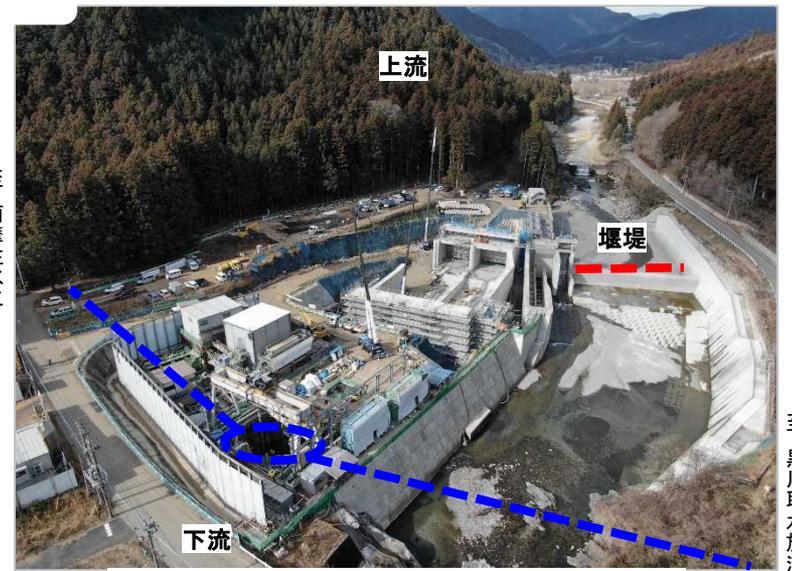
大芦川取水放流工 施工状況(令和4年1月)

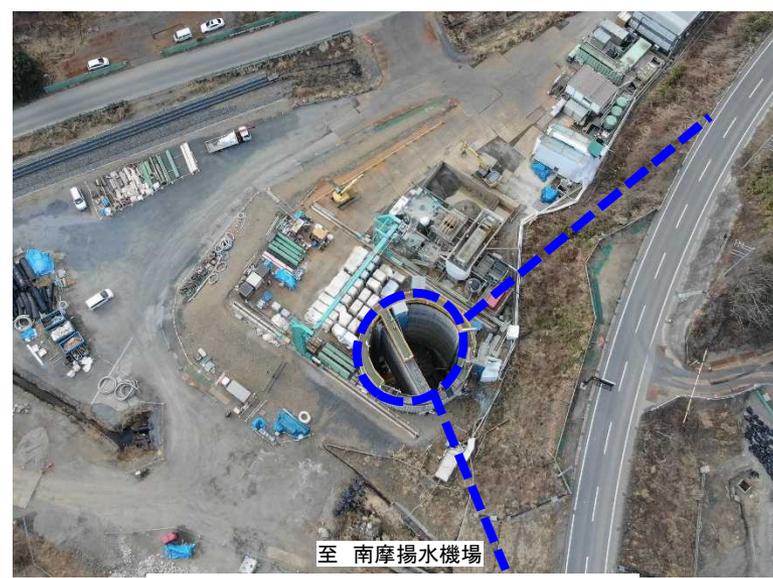
南摩注水工 施工状況(令和5年2月)

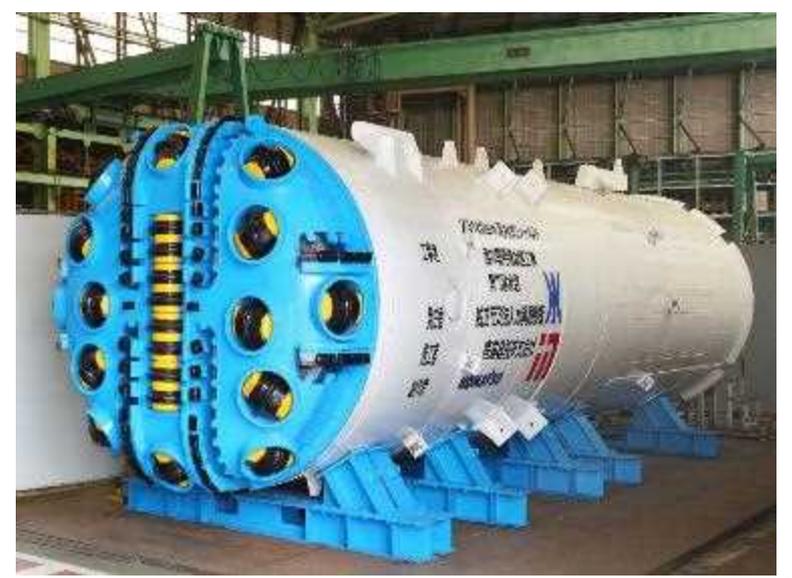
掘削機械(シールドマシン)

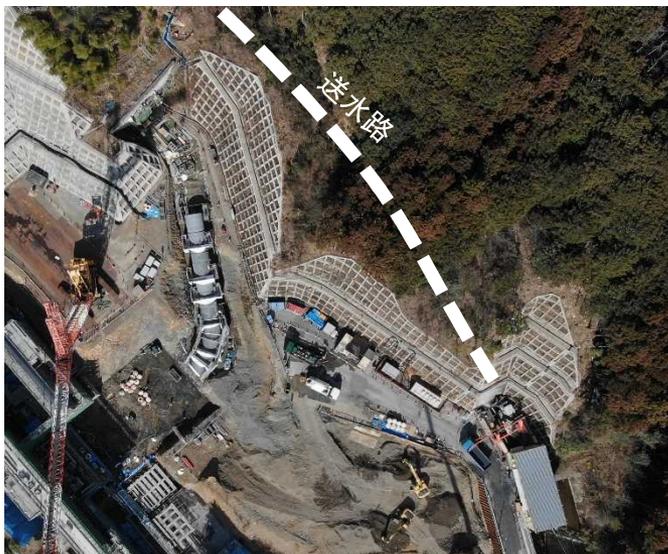
送水路施工ヤード整備工 施工状況(令和5年2月)

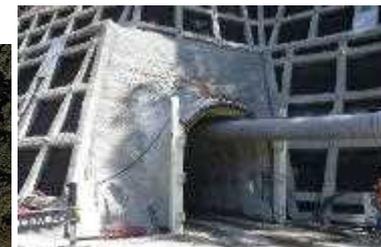
送水路 坑口

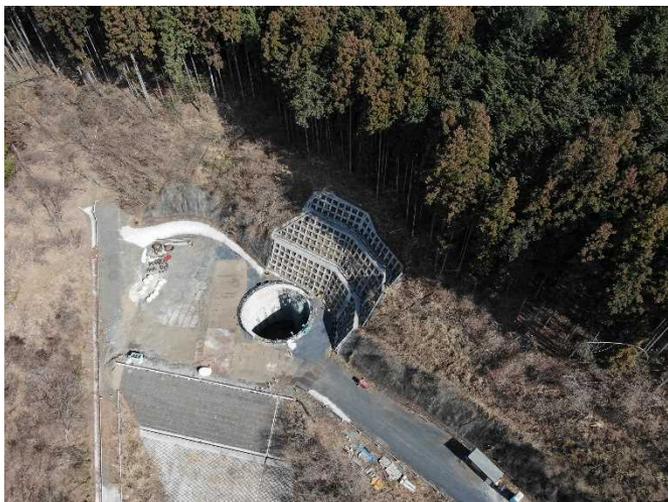
サージタンク工 施工状況(令和5年2月)

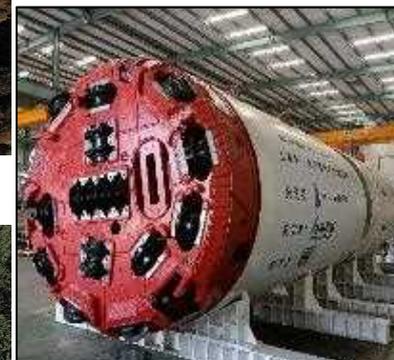
掘削機械(TBM)

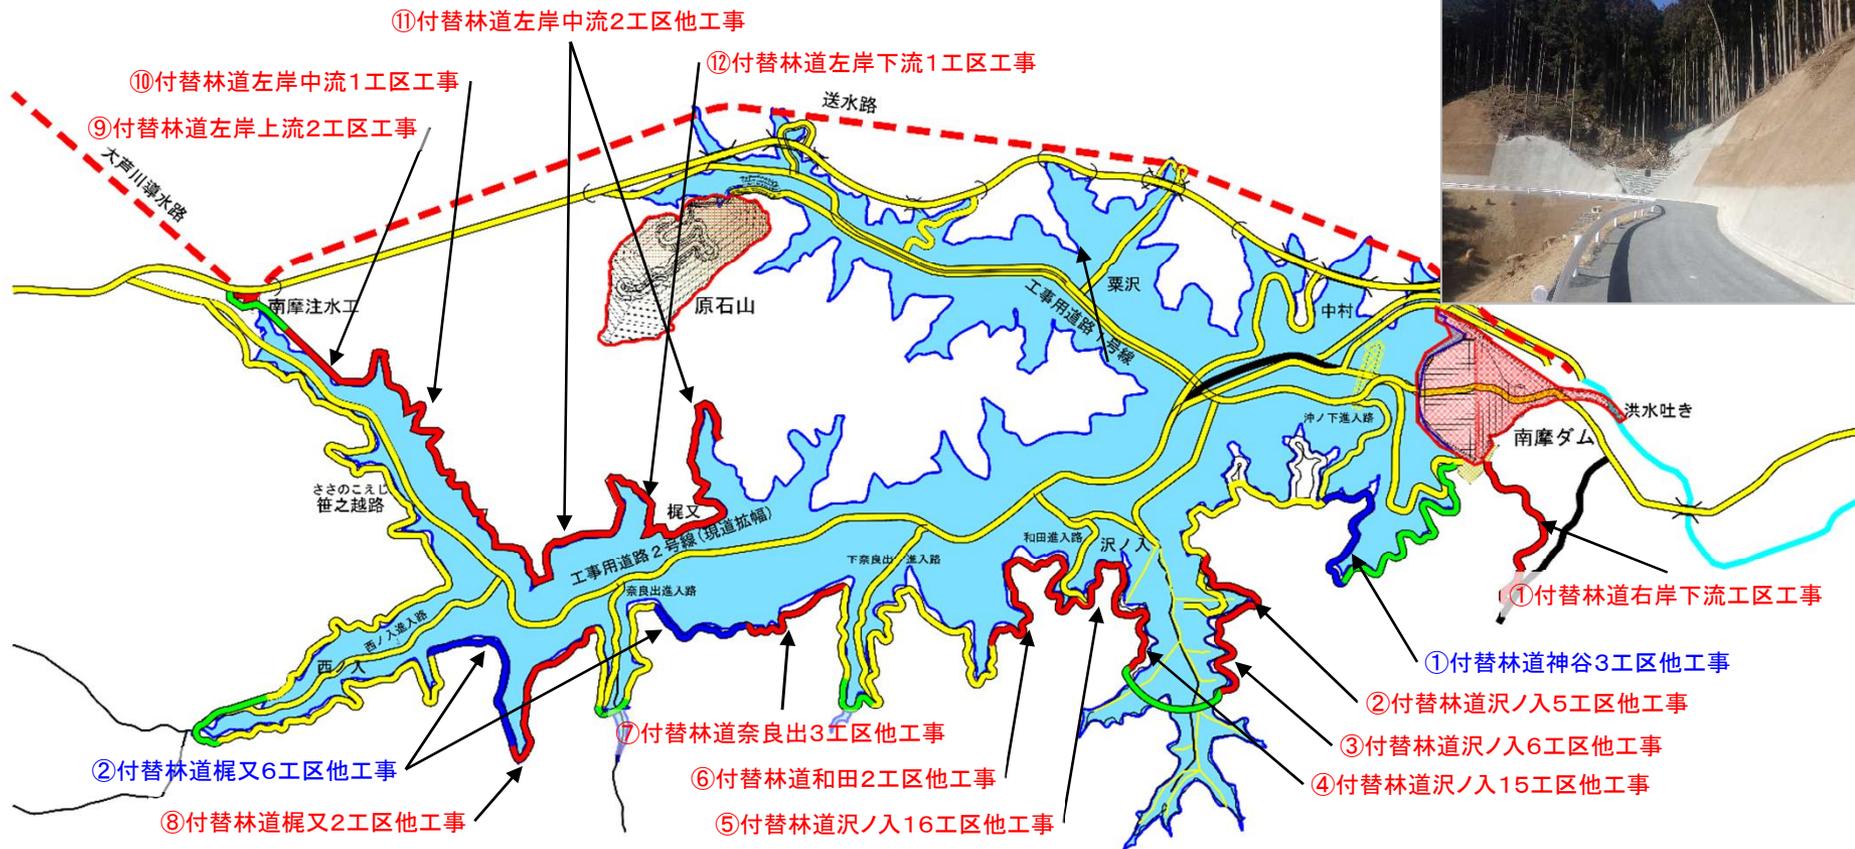
付替林道及び関連工事の状況

南摩ダム貯水池平面図

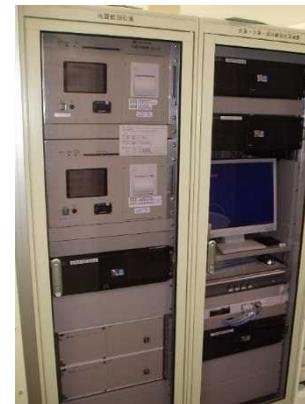
・ダム管理に必要となる気象・地震・水質等観測装置並びに通信にかかる設備工事に向けた詳細設計を行うもの。

データ処理装置・表示端末装置
(他事業参考)
