第10回 思川開発事業 生態系保全委員会

平成22年4月26日

独立行政法人 水資源機構

思川開発建設所

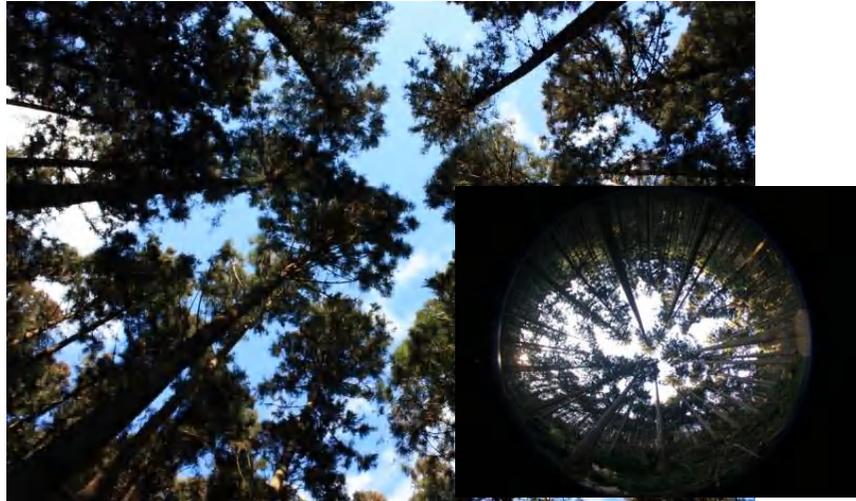
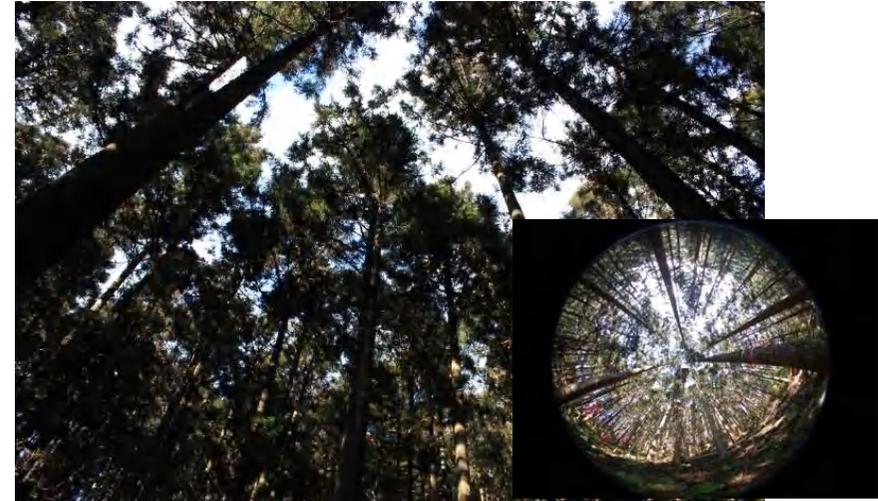
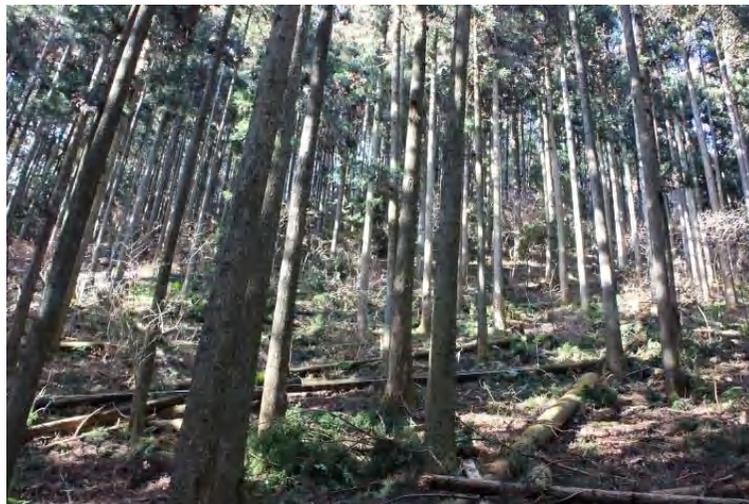
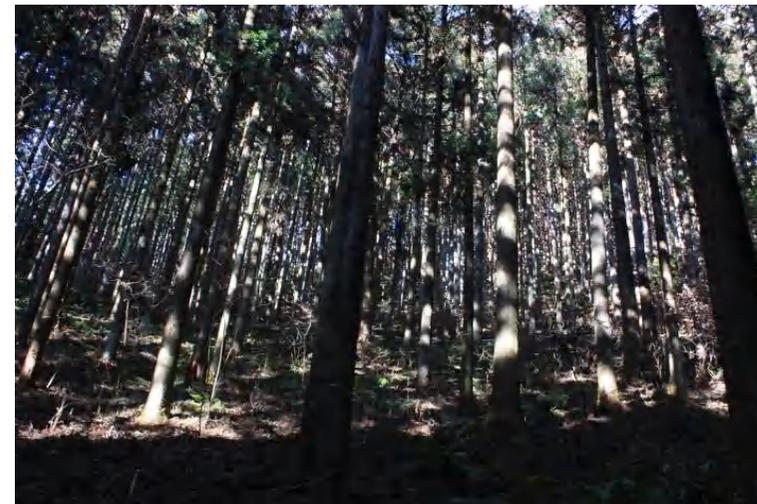
・間伐による林内環境の変化を把握するため、一つの林小班を、間伐実施区域と、間伐しない対照区域に分けて比較することとしました。

【間伐実施区域】

【対照区域(未間伐区域)】

H22.1.15撮影

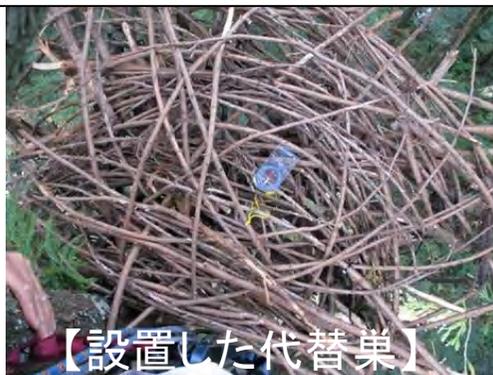
B地区代替巣
既設 4巣(H19)
3巣(H20)
H21 5巣設置
計 12巣

C地区代替巣
既設 3巣(H20)

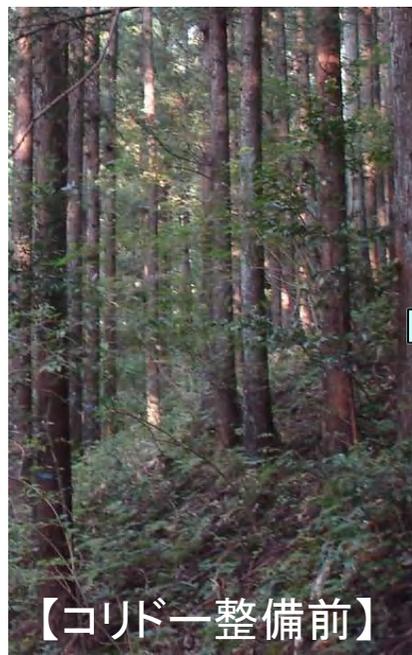
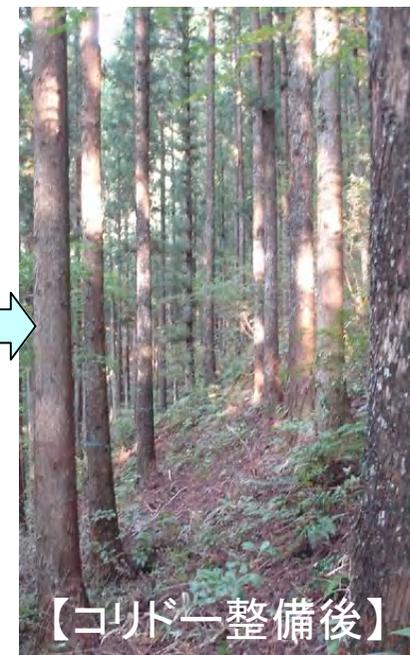
※低木層と
下層植生を
除去

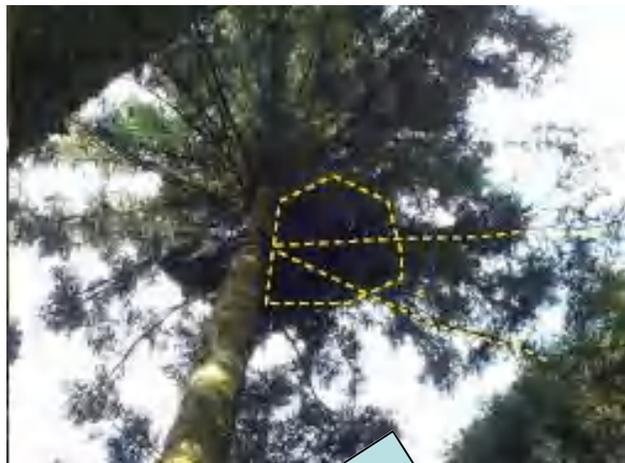
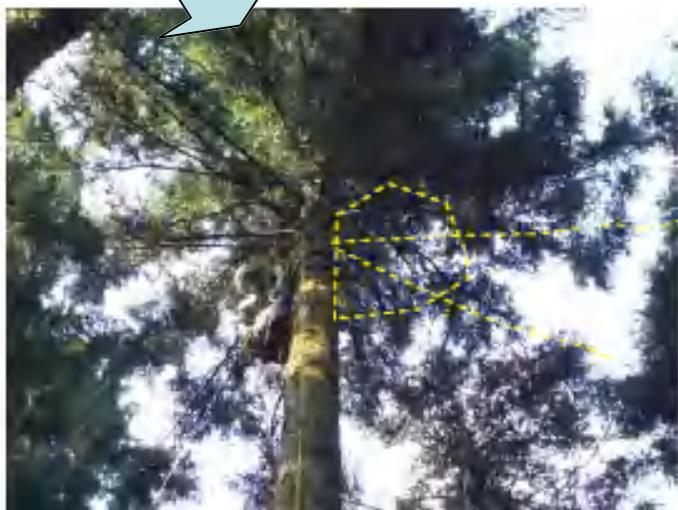
【古巣】

撤去

※撤去巣は、
ほぼそのまま
の形で代替巣
として使用し
ました。

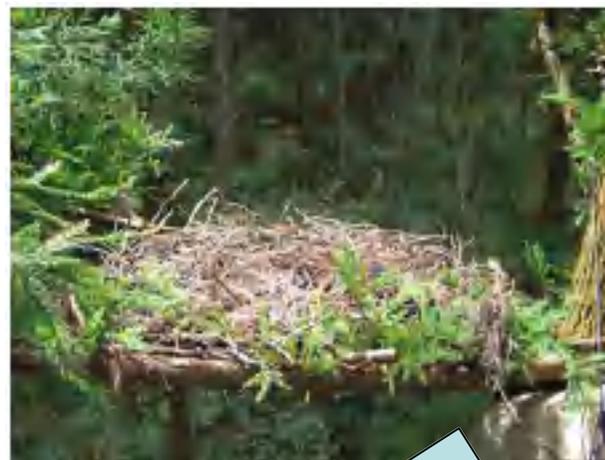
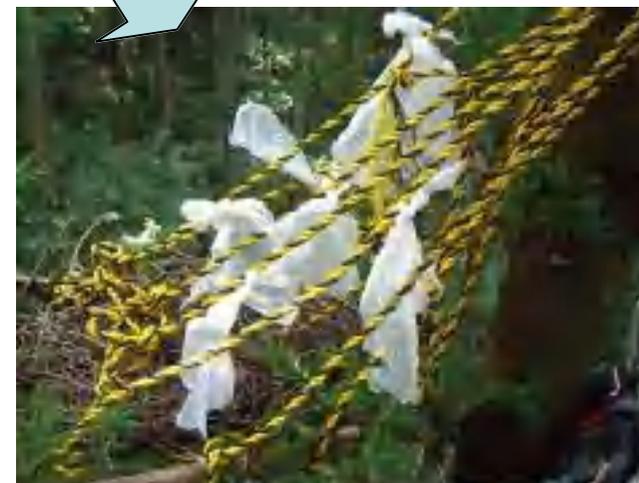
【代替巣】

一時閉鎖

※工事予定箇
所の近傍にあ
る巣に対して実
施しました。

H21年9月に実施

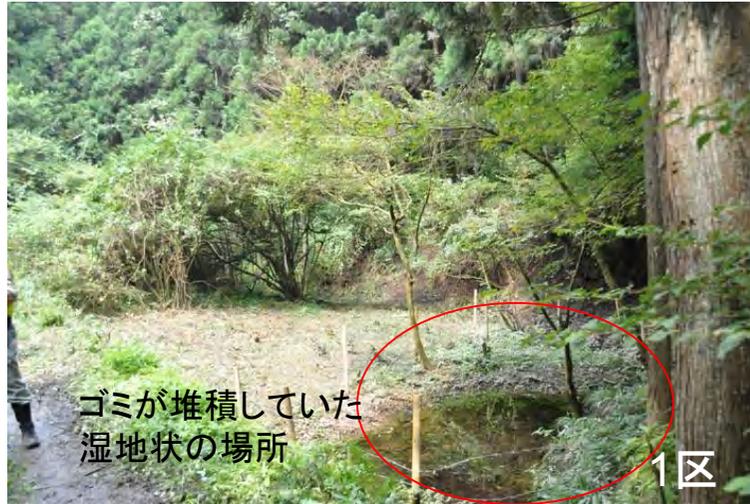
ゴミを除去、合わせて樹木・ツタ類を除去し、明るく、成虫が訪れやすい環境に整備

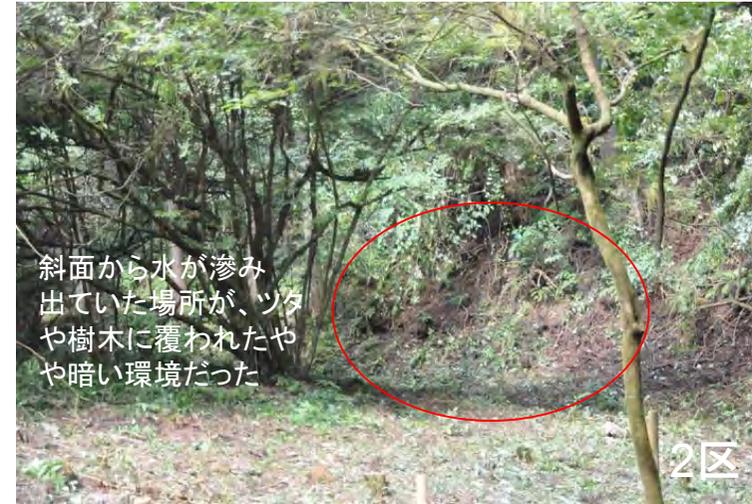
周辺のツタ類を除去し、明るく、成虫が訪れやすい環境に整備

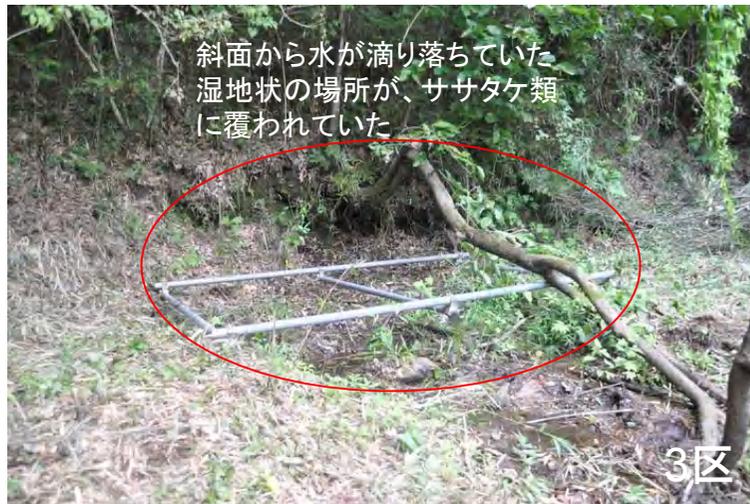
周辺のササタケ類を除去し、明るく、成虫が訪れやすい環境に整備

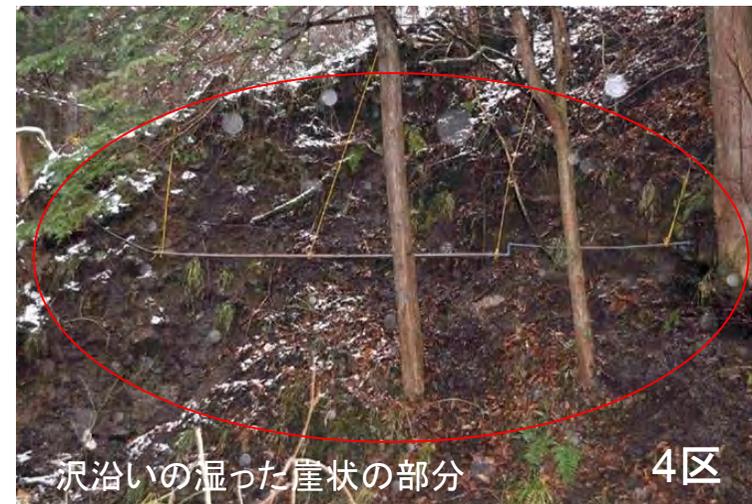
沢沿いの湿った窪状の部分

上部の沢から導水し、壁から水が滴り落ちる、幼虫の成育に適した環境に整備

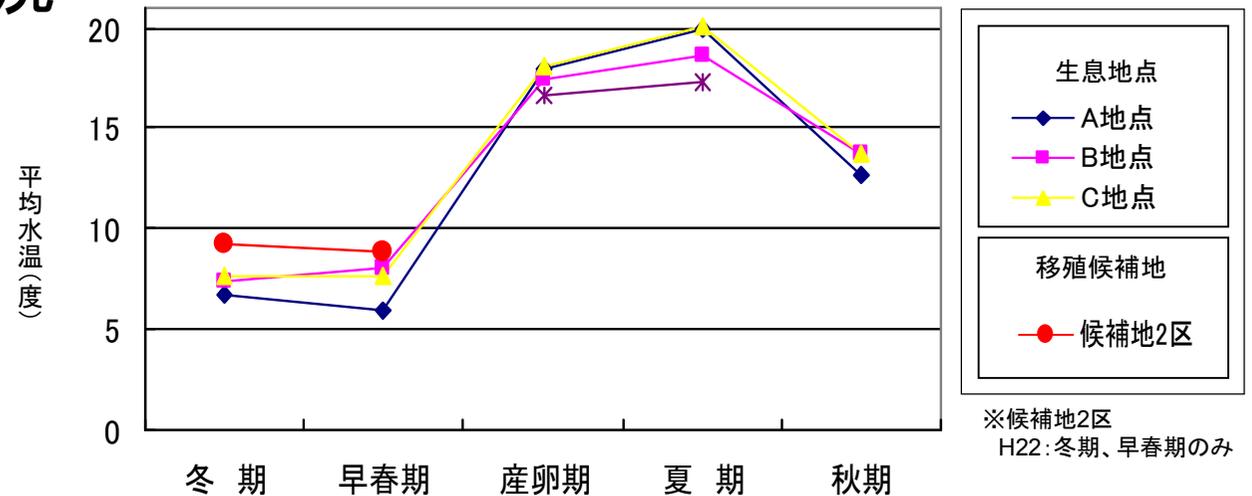
平均水温: 生息地では、各地点とも産卵期に水温が高く、秋期に下がっていた。

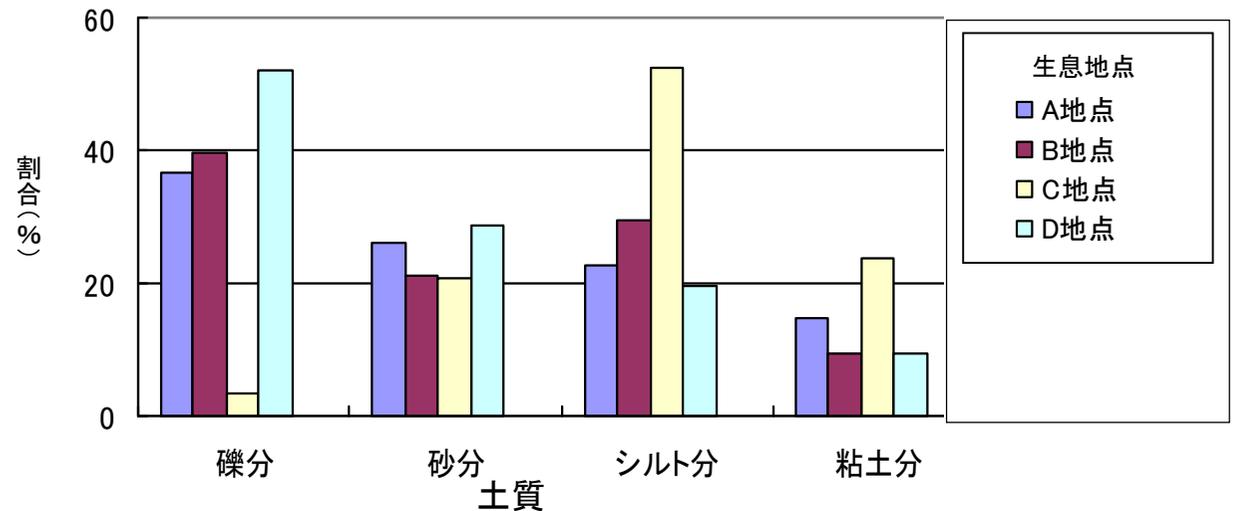
土質: 生息地では、各地点とも土質における特徴的な傾向は見られなかった。

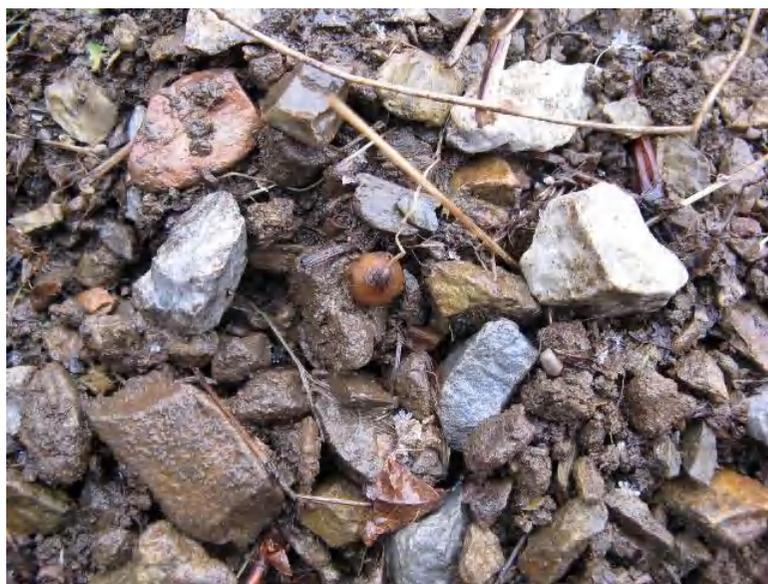
【セツブンソウ(塊茎が露出)】

・表土が流出

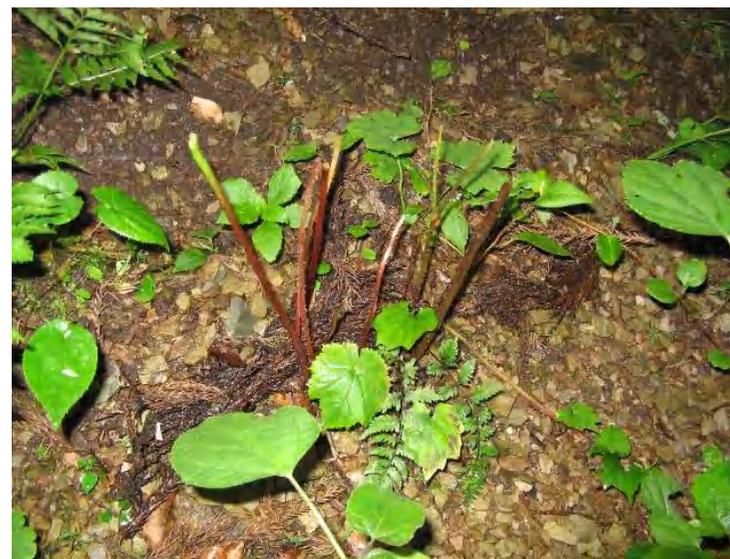
【ヤワタソウ(被食)】

・草食動物による被食
(柵外の移植個体)

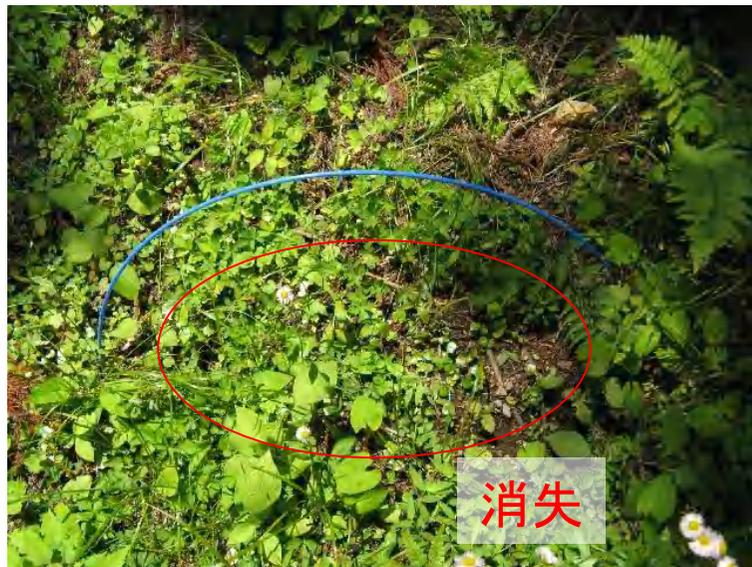
【オオヤマカタバミ(活着不良)】

- ・5個体中4個体が活着不良
- ・活着が不良な場所は、本来の生育地よりも乾燥気味
(他の場所で、残り1個体が活着し増加)

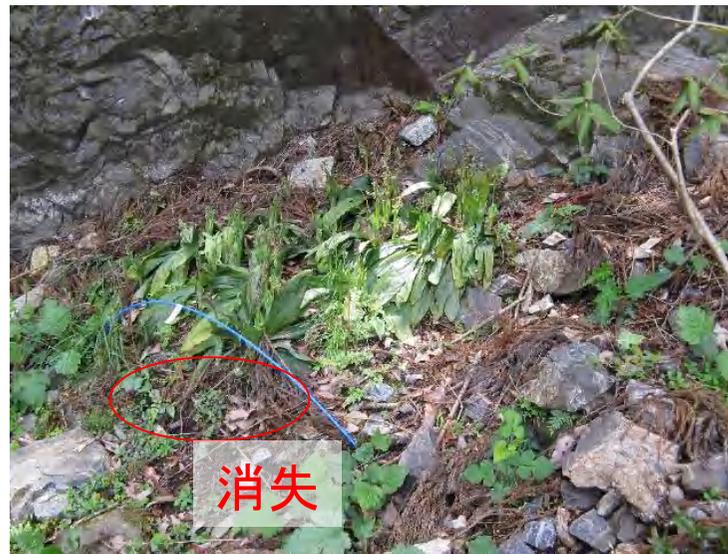
【ヒゴスミレ(活着不良)】

- ・2個体中2個体が活着不良
- ・生育環境は適切
- ・移植時に損傷か

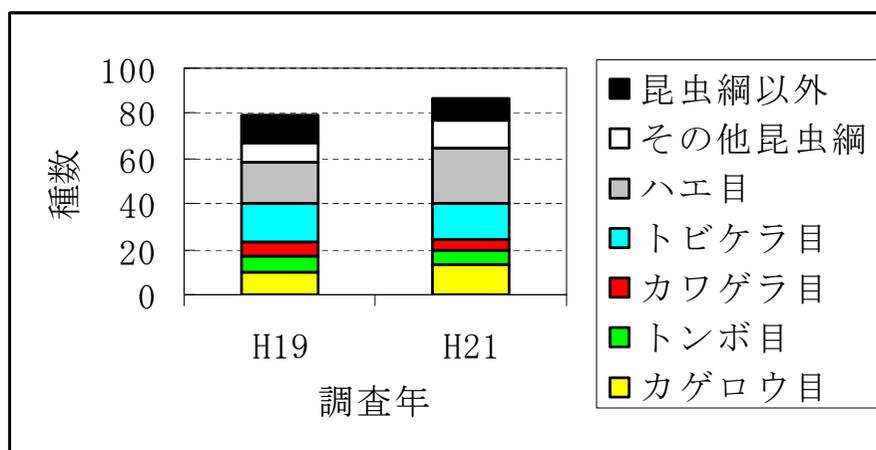
- 確認種類数は平成21年調査のほうが平成19年調査よりも多かった。
- 目別確認種類数に差はなく、種構成に変化は認められなかった。
- 個体数に変化は認められなかった。
- 湿重量に変化は認められなかった。

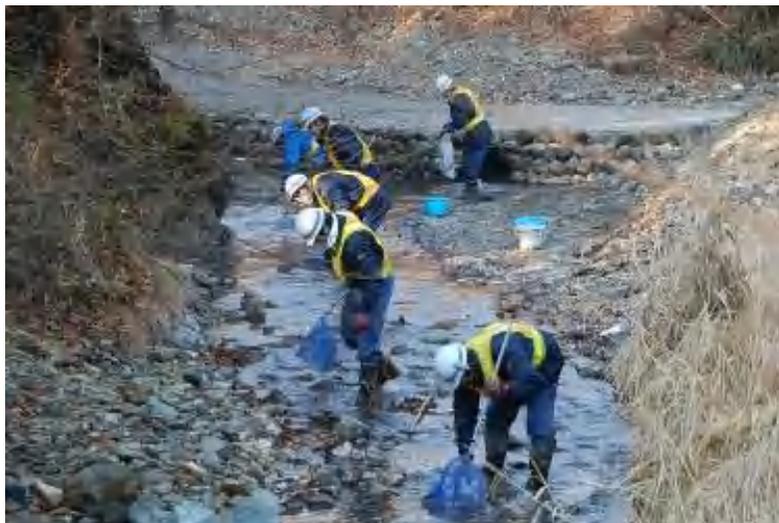
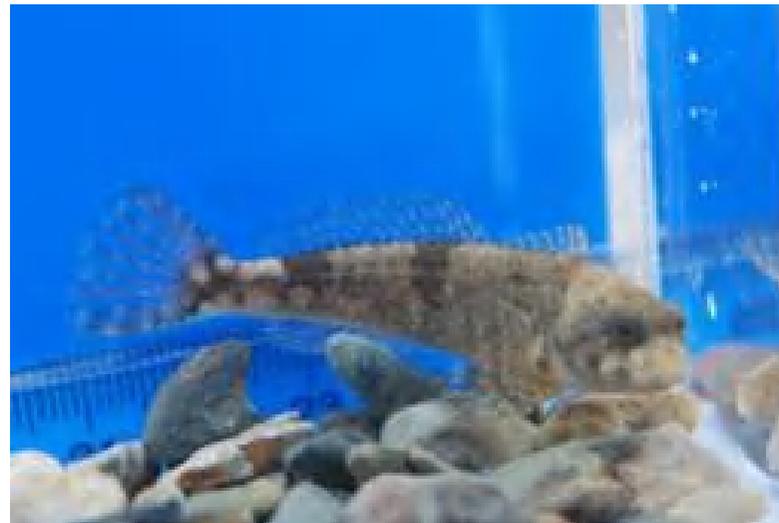
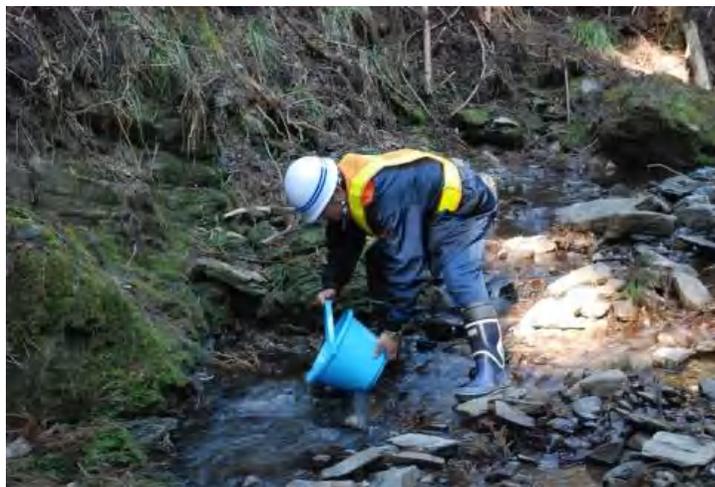
②杓子沢及び梶又地区でカジカ等を捕獲し、工事による影響のない箇所へ移殖しました。

杓子沢： 42個体
梶 又： 36個体
