第11回 思川開発事業 生態系保全委員会

平成23年5月30日
独立行政法人 水資源機構
思川開発建設所

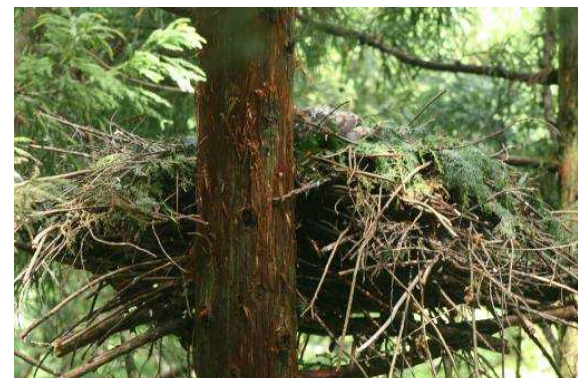
- Bつがいは、平成21年に設置した代替巣を使用して繁殖に成功しました。

繁殖巣(代替巣)の状況(H22年6月)

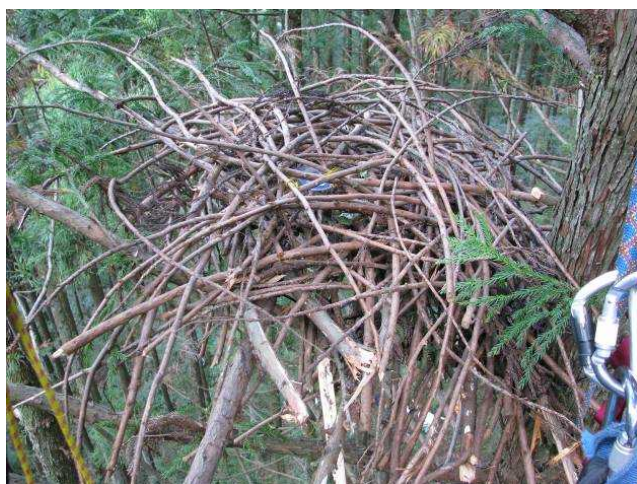
設置直後(H21年9月)

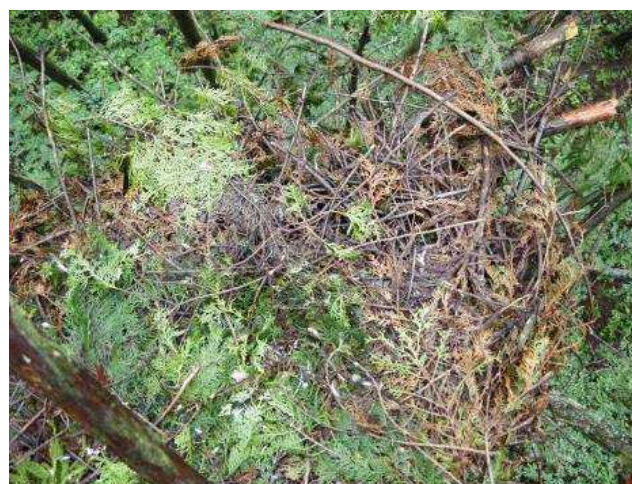
H22年7月

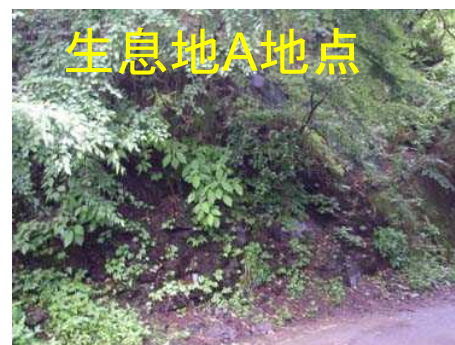
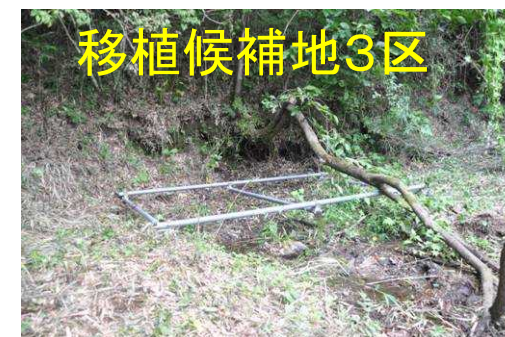
生息地ではシルト分や粘土分が多く、移植候補地では礫が多い。

: 生息地と移植候補地で条件が大きく異なる項目

- 生息環境調査の結果、生息地と移殖候補地で土壌の粒度に差がみられました。
- そのため、移殖候補地は現状で移殖に適していないと判断し、平成22年度はムカシヤンマの移殖を実施しませんでした。

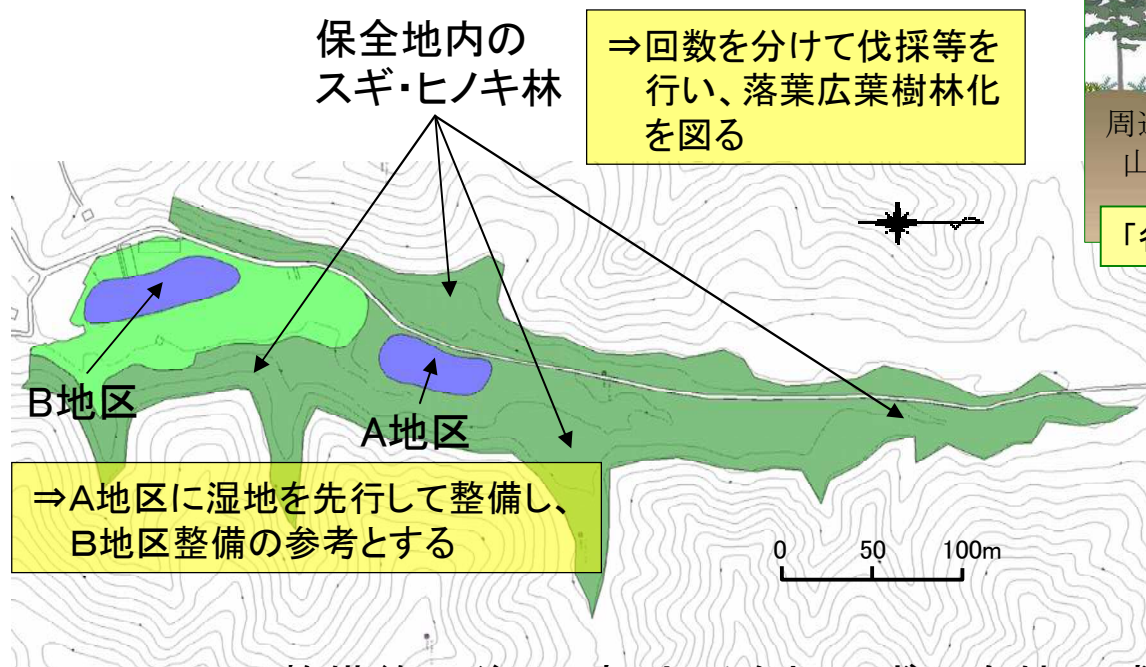
- 河川近傍の平坦部分に湿地を創出、その核として池を造成。
- 保全地内のスギ・ヒノキ植林の落葉広葉樹林化を図る。

※整備終了後は、極力手を加えずに自然の成り行きにまかせる。

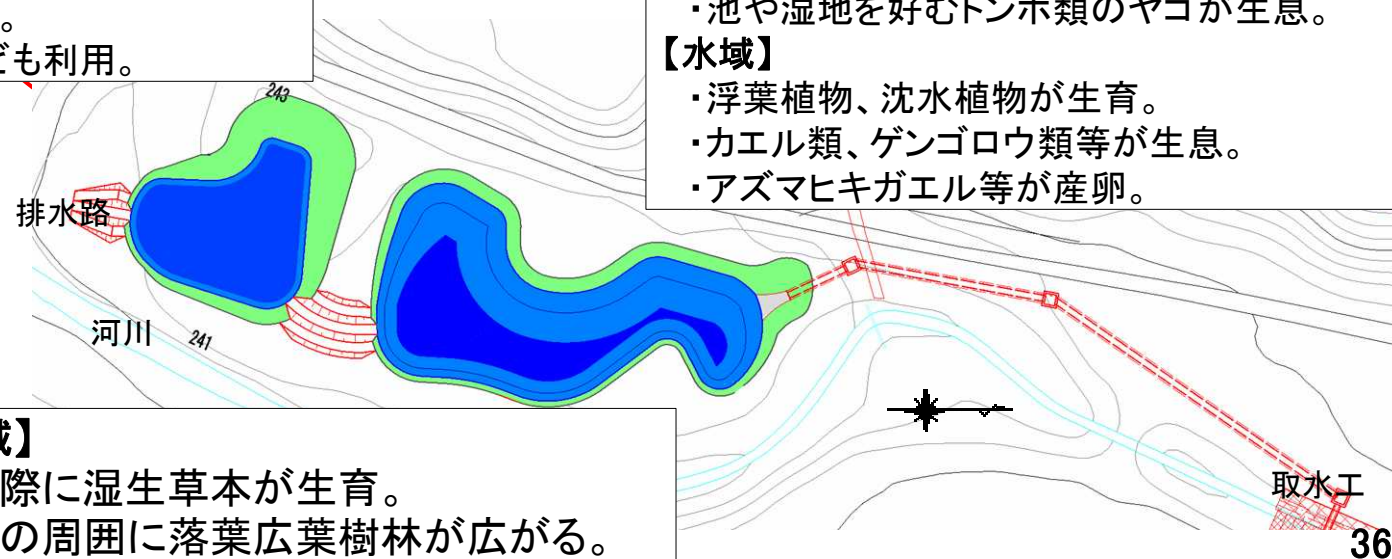
池の形状と生息・
生育が期待される生物

- 上流側に深い池、下流側に浅い池を配置。
- 池の基面は、粘性土で水の浸透を低減。
- 集水管方式により河川の水を取水。

浅い池(水深30cm)

- ヨシ、カヤツリグサ等の抽水植物が生育。
- 湿地を好むトンボ類のヤゴが生息。
- カエル類、イモリが生息。
- カエル類を捕食するヘビも利用。

深い池(水深1m)

- ヨシ、ガマ等の抽水植物が生育。
- 池や湿地を好むトンボ類のヤゴが生息。

- 浮葉植物、沈水植物が生育。
- カエル類、ゲンゴロウ類等が生息。
- アズマヒキガエル等が産卵。

- 水際に湿生草本が生育。
- 池の周囲に落葉広葉樹林が広がる。

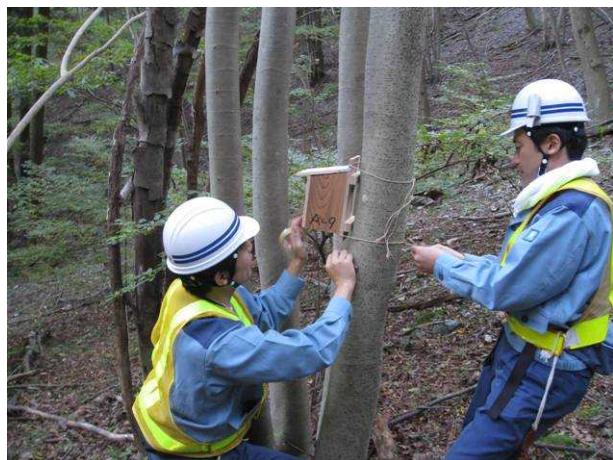
木製巣箱の設置状況

- 平成22年11月に、ヤマネの巣箱を設置しました。
