第13回 思川開発事業 生態系保全委員会

平成25年3月17日

独立行政法人 水資源機構

思川開発建設所

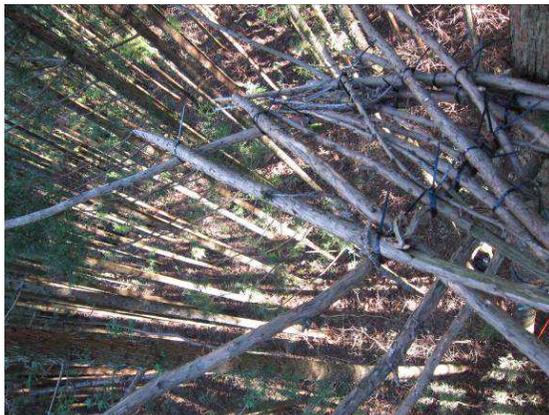
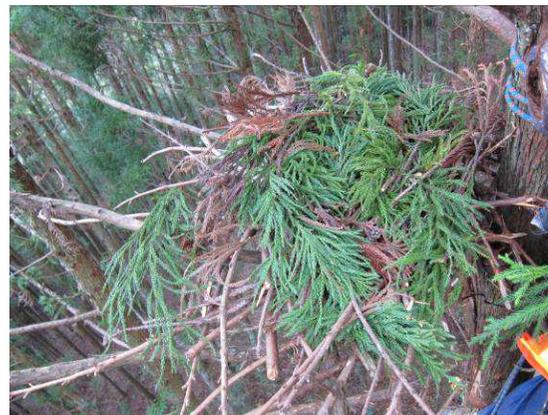
- ・代替巣6箇所(箇所)の補修を行いました。【H24.12実施】

整備前(H21-4)

整備後

補修実施巣

H21-1、H21-2、
H21-3、H21-4、
H22-3、H22-7

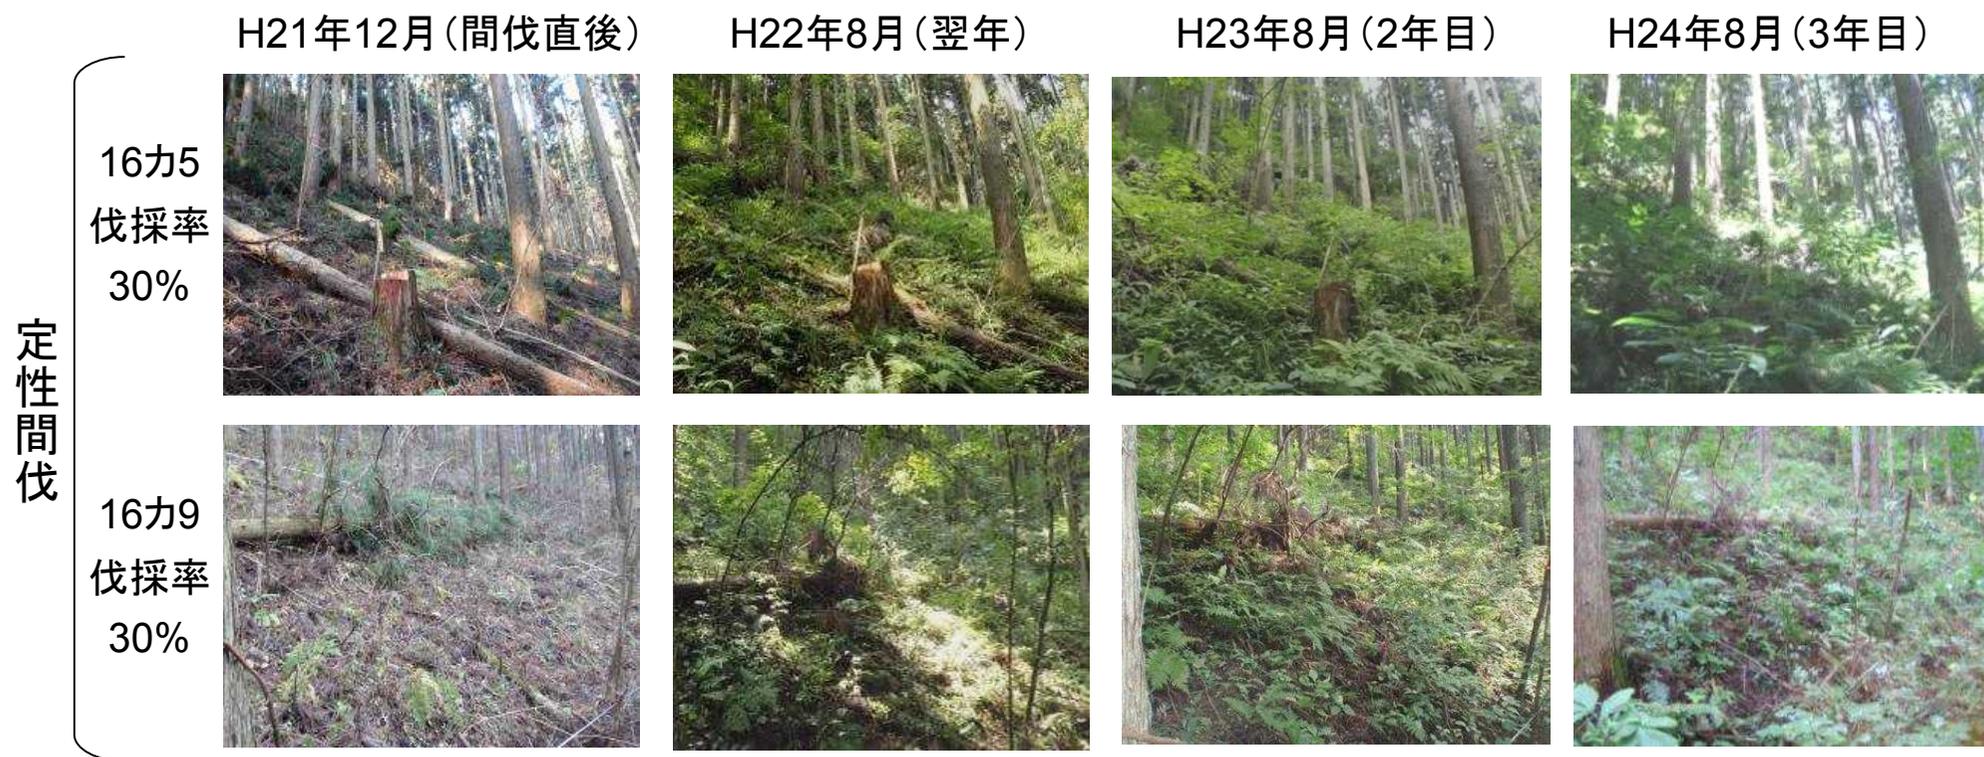
【間伐後の状況(H21年度間伐実施区域)】

- ・ 間伐により高木の立木密度が低下 → 林内の飛翔空間が増加
- ・ 草本層の植覆被率は前年と同じであったが、低木層の植被率が前年より若干増加 → 今後、採食環境が改善傾向に向かうと考えられる
- ・ 陽樹の増加が見られる箇所もある → 今後、階層構造の変化が予想される

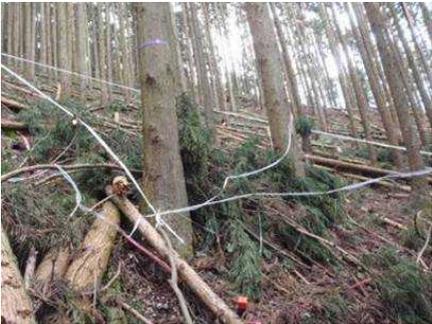
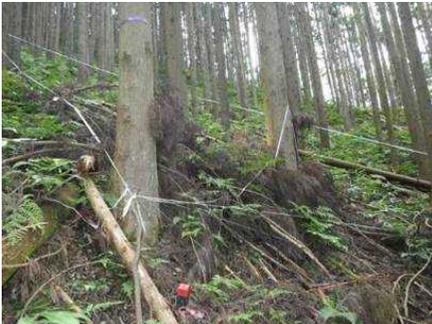
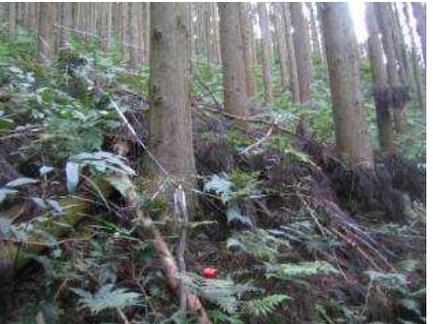
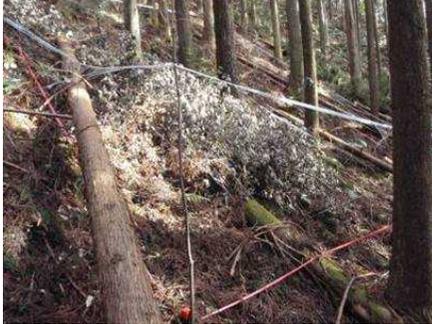
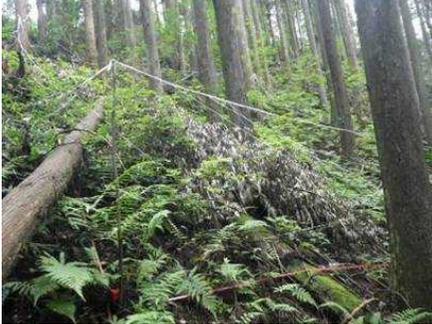
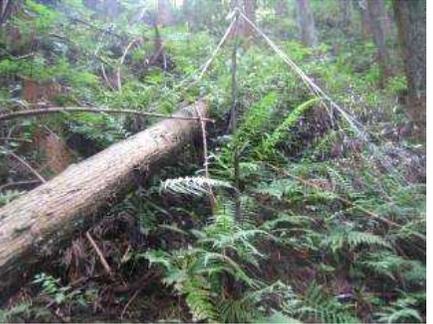
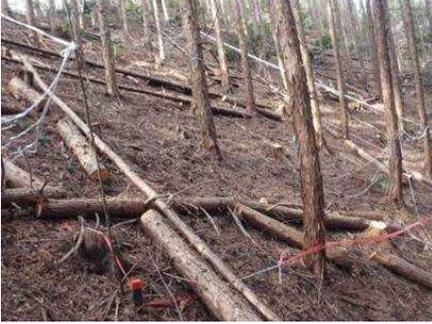
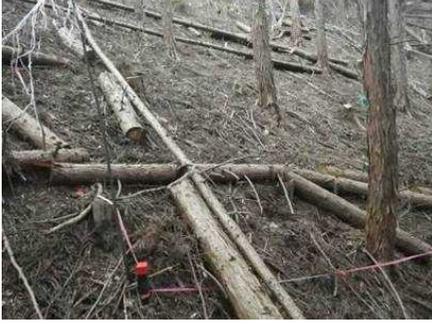
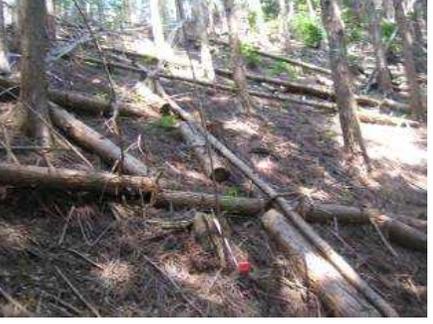
【間伐後の状況(H22年度間伐実施区域)】

H22年11月(間伐前)	H23年2月(間伐後)	H23年8月	H24年8月
定性間伐	15ア8 伐採率 30%

16才8 伐採率 30%

17ア6 伐採率 48%

- ・間伐で高木の立木密度を低下 → 林内の飛翔空間が増加
- ・草本層の植被率は間伐前よりも高くなったが、高木層、低木層には大きな変化がない
- ・元々下層植生が貧弱な区域では、草本層の増加は限定的である

- 定性間伐により、飛翔空間の増加や草本層の増加が見られた箇所もあり、Bつがい営巣地周辺の営巣環境、採食環境は部分的に改善されつつあると考えられます。
- 現時点では間伐後の期間が短いため、間伐の効果を評価するには、次年度もモニタリングが必要と考えられます。

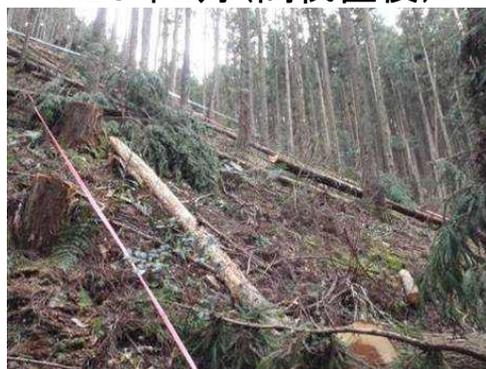
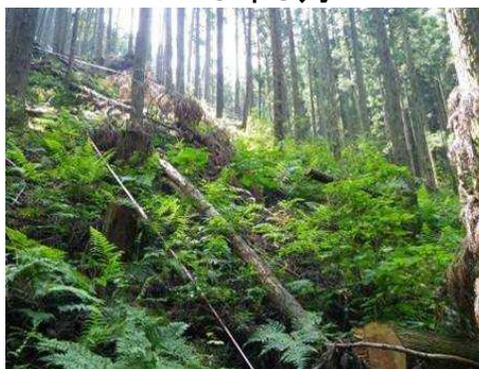
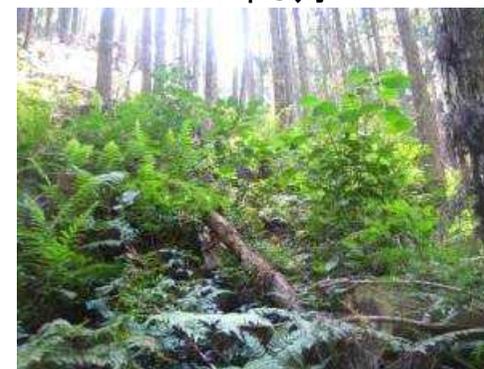
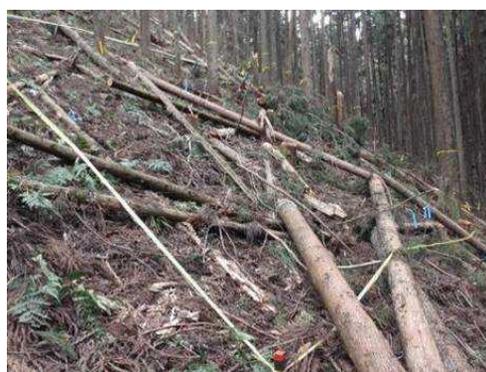
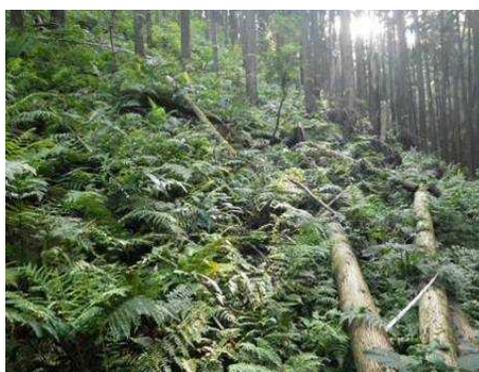
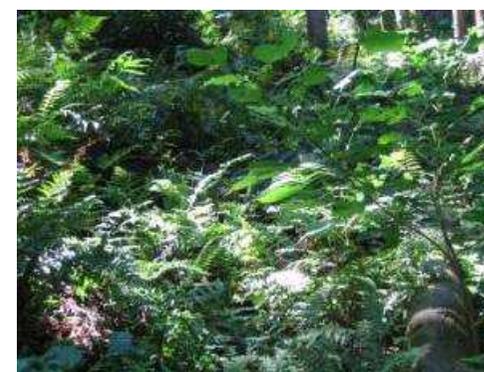
【間伐後の状況(H22年度間伐実施区域)】

列状間伐
伐採率30%
(2伐4残)

群状間伐
伐採率30%
(5本×5列)

- ・間伐により高木の立木密度が低下 → 林内の飛翔空間が増加
 - ・列状間伐では林床部に日光があまり入らない → 顕著な植生変化は見られない
 - ・群状間伐ではまとまった空間に日光が入る → 低木層、草本層が増加
- ・間伐効果の評価には今後もモニタリングが必要と考えられます

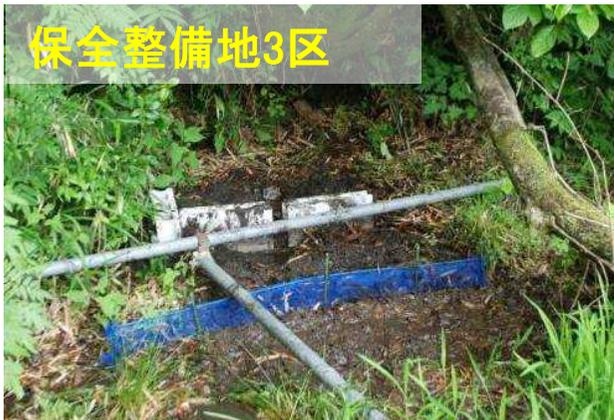
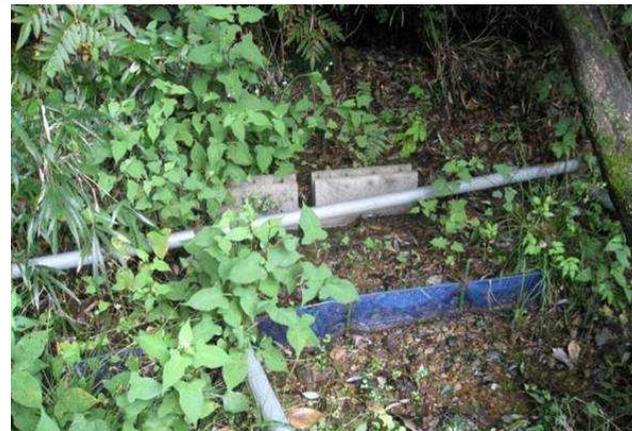
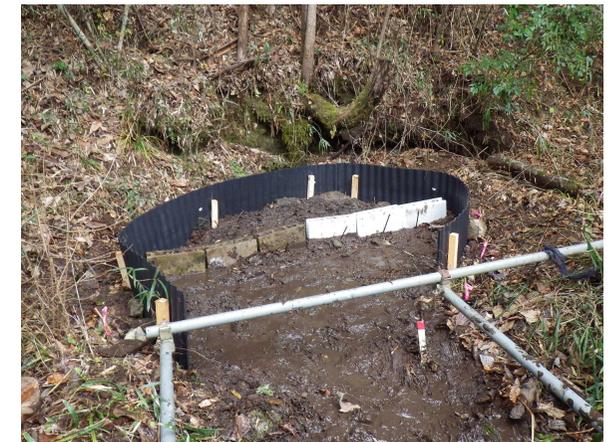
- H23年度に整備した移殖候補地(保全整備地2区、3区)について、雨水流入による土壌の流出を低減するための再整備を行いました。

H23年度整備後
(H23年6月9日)

H23年度出水後
(H23年9月26日)

H24年度再整備後
(H24年12月21日)

- 再整備を行った移殖候補地については、今後も土壌の状況や水の具合等についてモニタリング調査を行います。

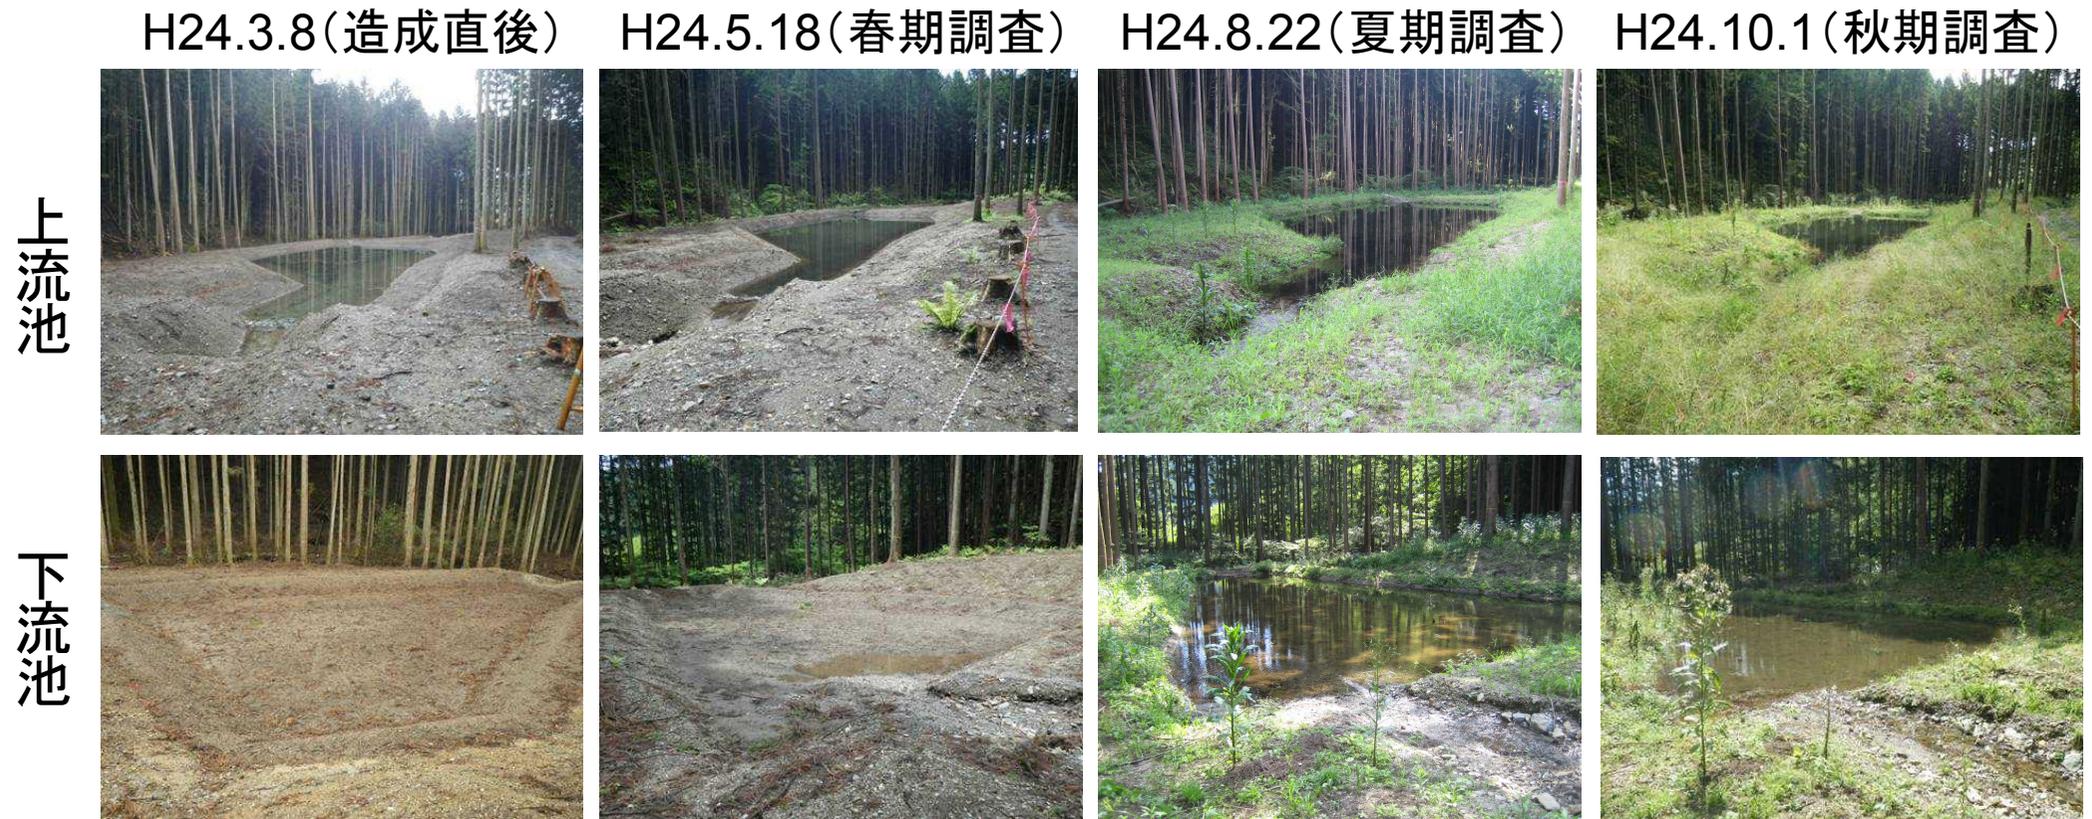
①A地区池・湿地の状況変化

- ・平成24年3月の湛水以降、上流池の水深は90cm程度、下流池では6月下旬以降は水深15～30cm程度を維持(8月には一時的に水位が低下)。
- ・池周辺では、日照条件の改善等により、草本が成長した。
- ・池・草地・樹林のエコトーンが形成されつつあるとともに、水深を変化させた水辺環境が形成・維持されていると考えられる。
- ・池造成後の経過は、整備の初期段階としては、特に問題ないものと考えられる³⁹。

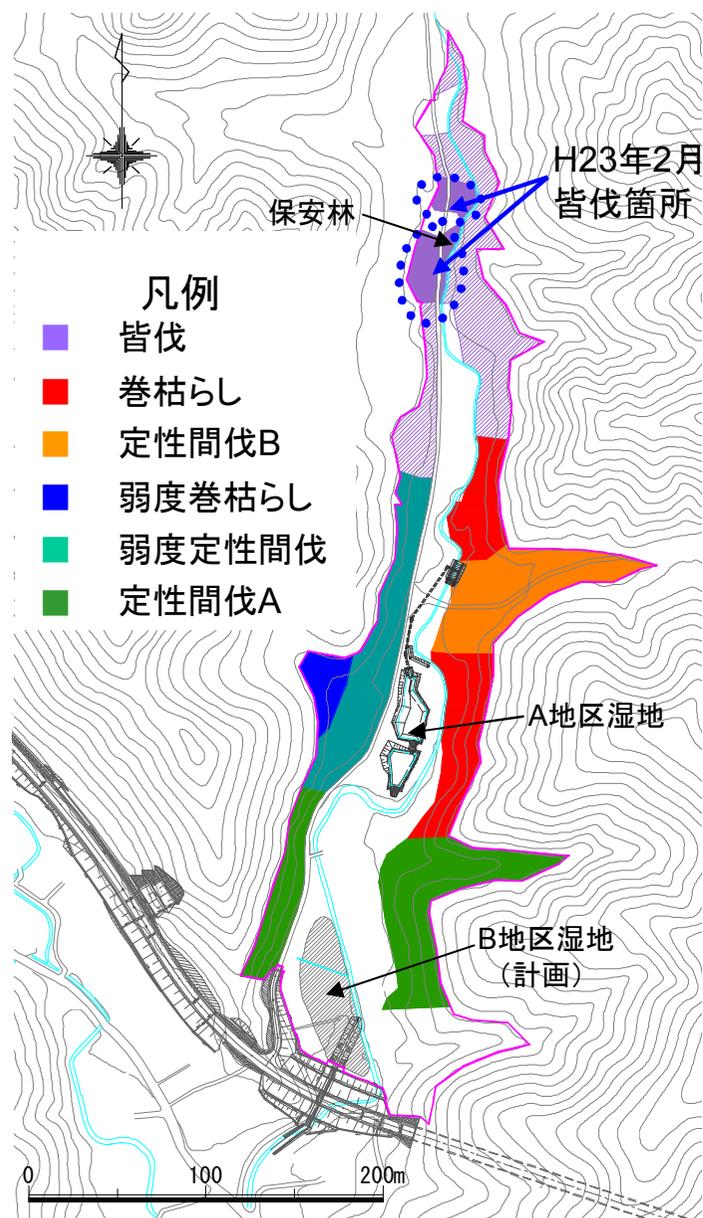
④ 広葉樹林化の状況 (伐採(H23年2月実施)後の状況)

伐採方法 ():伐採率	植生の状況(H24年8月調査結果)
皆伐 (100%)	伐採前から生育していた低木が繁茂。今後は新たに進入した陽樹が主構成種となるような低木林に推移すると予想される。
巻枯らし (50%)	巻枯らし実施木の枯死が進行しており、クサギの生育も見られる。
定性間伐B (35%)	クサギの増加により低木層の発達が見られる。今後、更なる更新木の侵入が予想される。
弱度巻枯らし (25%)	巻枯らし実施木の枯死は見られるが、実施本数が少ないことと谷部であることから日照条件に大きな変化はないと考えられ、植生更新は進みにくいと考えられる。
弱度定性間伐 (25%)	間伐による日照条件の変化が小さく、今後の植生更新の進行は穏やかに進むと考えられる。
定性間伐A (50%)	間伐により日照条件が改善されており、徐々に稚樹が侵入している。

※間伐、巻枯らしは時間を置いて複数回実施する計画

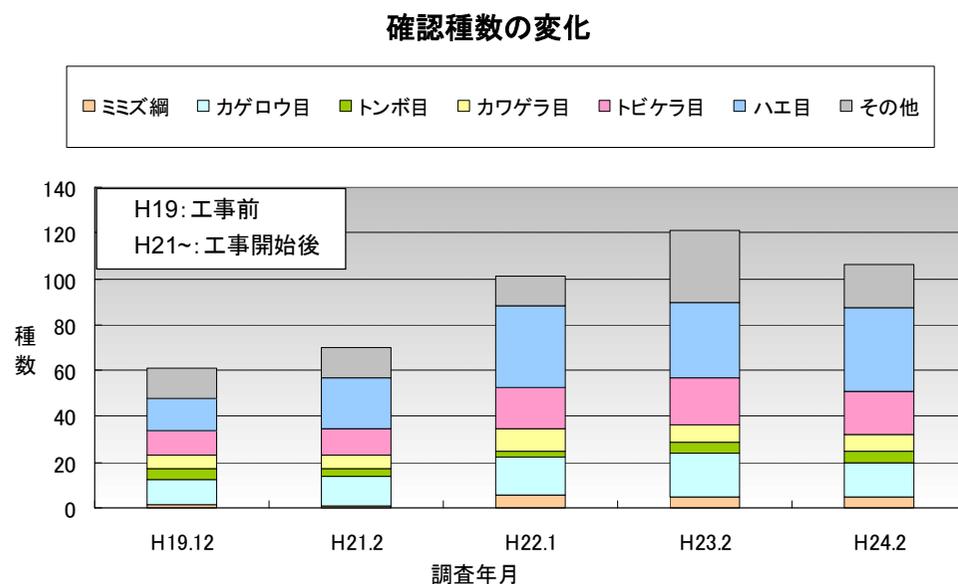
モニタリング調査結果(1)

工事前と比較して、確認種数や確認個体数及び平均スコア法(水質判定)によるスコアに大きな変化は見られませんでした。

- これまでのモニタリング調査から、杓子沢工区工事による濁水等の影響は小さいものと考えられます。
