第14回 思川開発事業 生態系保全委員会

平成26年3月20日
独立行政法人 水資源機構
思川開発建設所

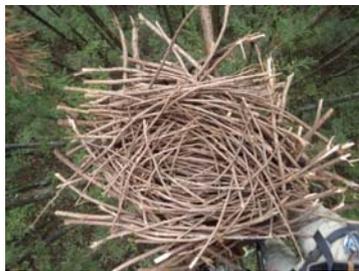
H25-1(旧H21-1)

- ・代替巣2箇所の再設置を行いました。【H25.10実施】

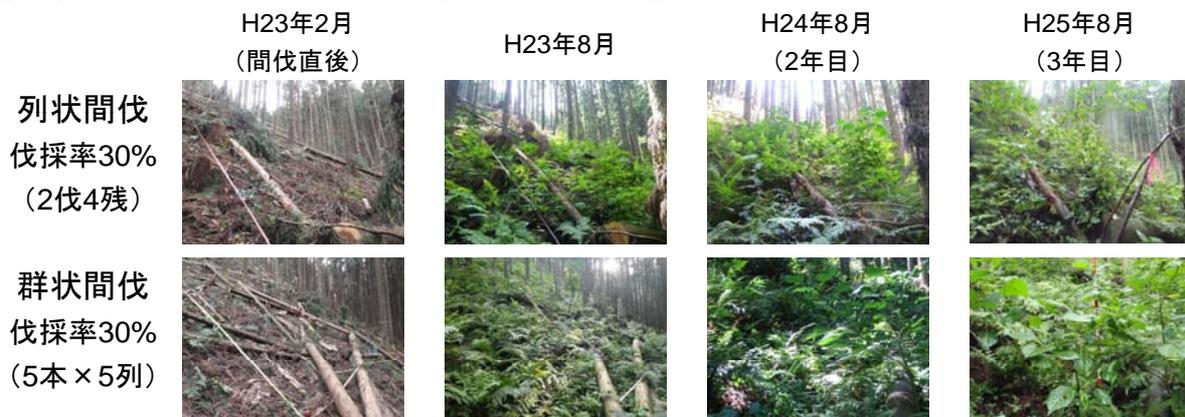
- 採食環境改善のため試験的に実施した列状間伐、群状間伐の効果を確認するため、植生の変化をモニタリングしています。

- ・間伐により高木の立木密度が低下 → 林内の飛翔空間が増加
- ・列状間伐区、群状間伐区ともに落葉小高木、草本層の植被率が増加
→ 間伐により日照条件が改善され低木層は早期に発達すると予測される
→ 広葉樹の進入が進み採食環境が改善傾向に向かうと予測される
- ・間伐効果の確認のため、モニタリングの継続が必要と考えられます

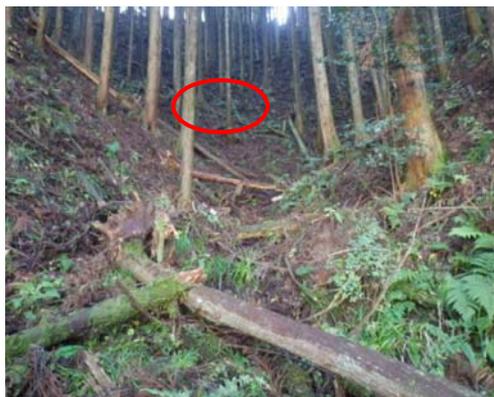
- 改変を受けない移殖に適した候補地(湿地、沢地形)について湧水や湿地状況の調査を行いました。
- 既往調査(地すべり調査)で湧水が確認されている地点(R-11、L-31)を踏査した結果、いずれもスギ林内で湧水(水の滲みだし)はあるものの、湿地と呼べる環境ではなく、幼虫の生息には適していませんでした。

沢ノ入沢奥(R-11ブロック)周辺(候補地としては不適)

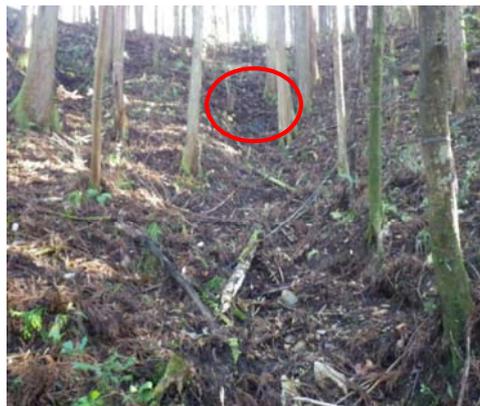
所久保地区(L-31ブロック)周辺(候補地としては不適)

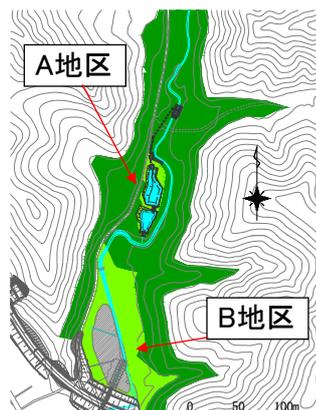
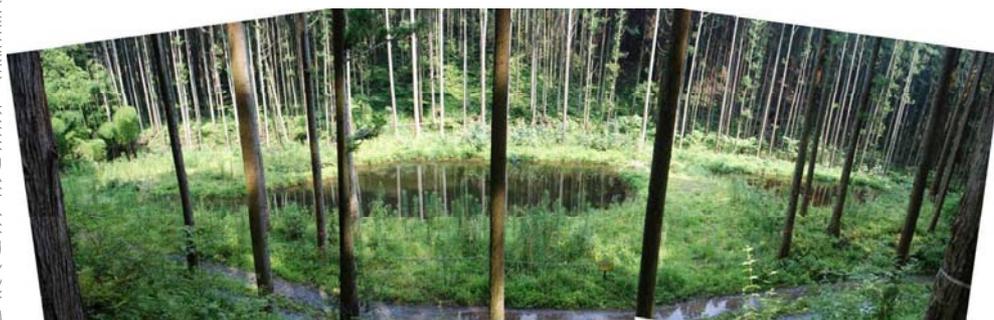
①A地区全景(H25.8.8)

◆A地区に湿地を先行して整備し、B地区整備の参考とする

- ・平成24年3月の湛水以降、樹林に囲まれた湿地環境が創出された。
- ・池周辺では、日照条件の改善等により草本が成長し、また、これらを利用する鳥類、昆虫類が増加。
- ・池・草地・樹林のエコトーンが形成されつつあるとともに、水深を変化させた水辺環境が形成・維持されていると考えられる。

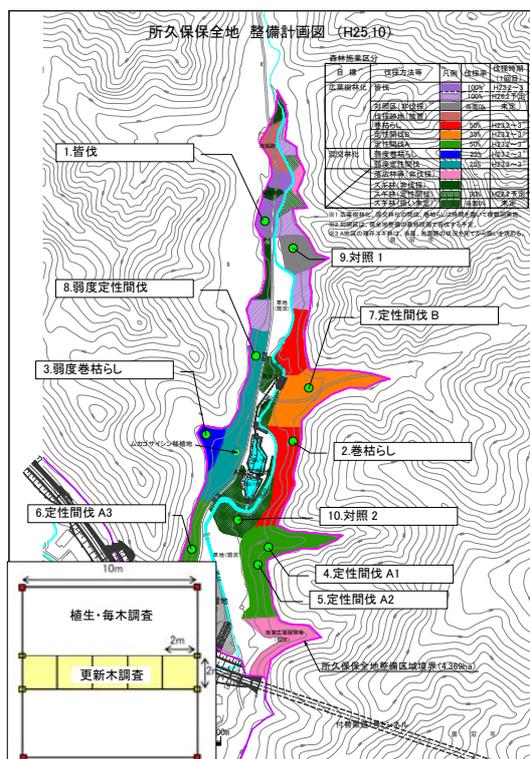
広葉樹林化のための伐採後の植生状況の調査を行いました。

区分	概要	
皆伐	・高木層：亜高木層欠如 ・低木層：残存したオニイタヤ、アブラチャン ・草本層：クマイチゴ優勢	
巻枯らし	・高木層：樹高26mのスギ植林、亜高木層欠如 ・低木層：貧弱でわずかにアブラチャンが生育 ・草本層：植被率がやや低い、シダ植物が豊富	
定性間伐B	・高木層：樹高25mのスギ植林、亜高木層欠如 ・低木層：クサギが点在 ・草本層：植被率90%、ヤマアジサイ、リョウメンシダ	
定性間伐A	A1	・高木層：樹高28mのスギ植林 ・低木層：ヤダケが多く、コアジサイが点在 ・草本層：植被率60%、シダ植物がやや多い
	A2	・高木層：樹高22mのヒノキ植林 ・低木層：フジやヤダケが疎らに見られる ・草本層：植被率50%、落葉広葉樹の稚樹
	A3	・高木層：樹高24mのスギ植林、亜高木層欠如 ・低木層：貧弱でチャノキ、イヌガヤが点在 ・草本層：植被率60%、シダ植物が豊富
弱度巻枯らし	・高木層：樹高38mのスギ植林、亜高木層欠如 ・低木層：わずかにアブラチャンが生育 ・草本層：植被率30%、暗く湿った環境を好む種	
弱度定性間伐	・高木層：樹高29mのスギ植林、亜高木層欠如 ・低木層：アブラチャン、チャノキ、クサギが点在 ・草本層：植被率80%、シダ植物が豊富	
対照1	・高木層：樹高27mのスギ植林 ・低木層：アブラチャン、チャノキが点在 ・草本層：植被率70%、シダ植物が豊富	
対照2	・高木層：樹高31.5mのスギ植林、亜高木層欠如 ・低木層：アブラチャン、ヤマラサキ等が点在 ・草本層：植被率85%、暗く湿った環境を好む種

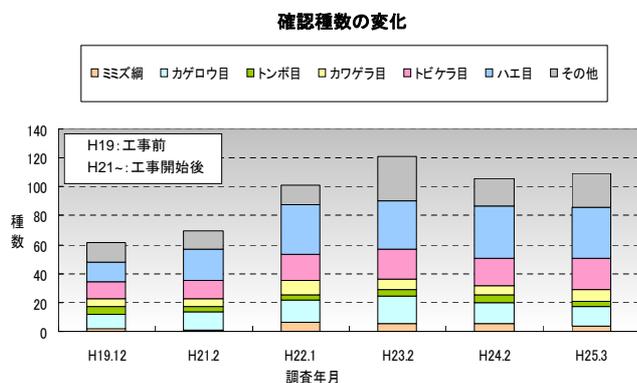
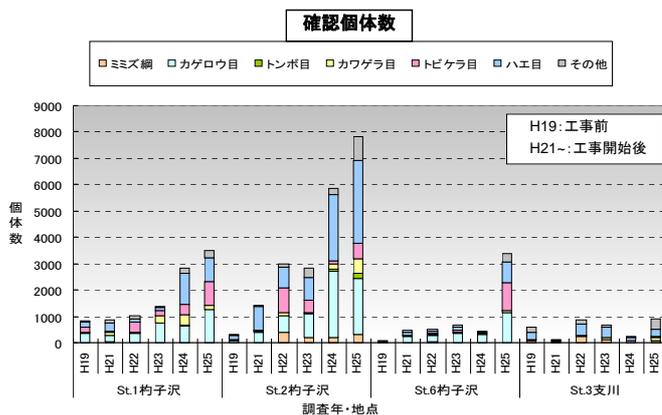
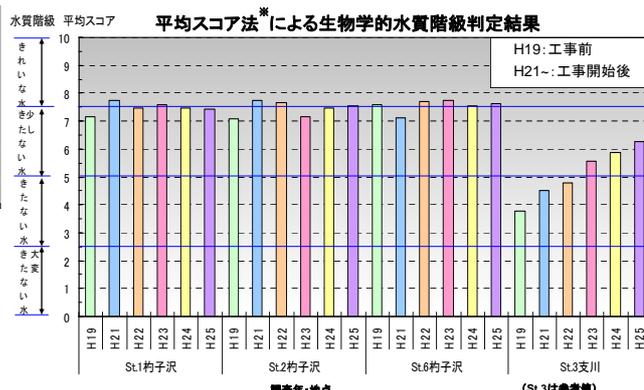
モニタリング調査結果(1)

工事前と比較して、確認種数や確認個体数及び平均スコア法(水質判定)によるスコアに大きな変化は見られませんでした。

- ・杓子沢における底生動物調査は、平成21年度から平成25年度まで実施してきましたが、工事前と比較して、確認種数や確認個体数及び平均スコア法(水質判定)によるスコアに大きな変化は見られませんでした。
- ・付替県道工事が平成25年度で終了するため、現在実施しているモニタリング調査は平成26年2月の調査をもって終了します。
