第15回 思川開発事業 生態系保全委員会

平成27年3月13日
独立行政法人水資源機構
思川開発建設所

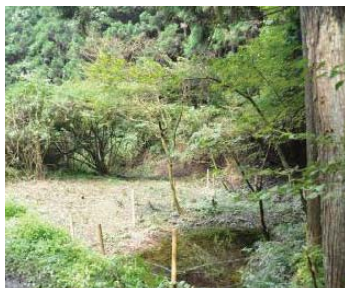
保全整備地1
(H21年8月)

- 保全整備地2・3・5については、水のしみ出し具合、苔・植生の状況確認等を行い、必要に応じて湿潤な環境を維持するための整備を実施（保全整備地5は今後整備を実施予定）
- 保全整備地1・4については、整備後の出水により冠水被害が発生
- 上記以外にも幼虫が生息できる湿地環境を可能な範囲で新たに創出・整備

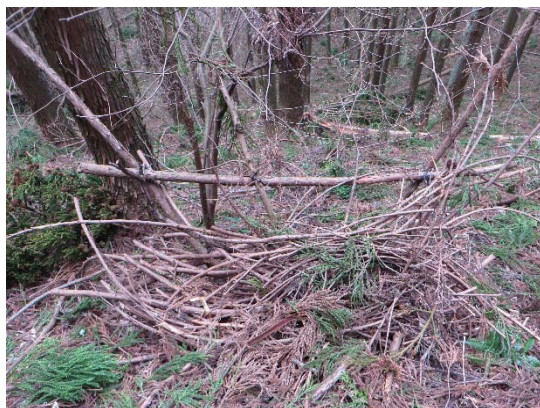
代替巣「H21-2」

- 本年、平成26年2月の大雪により落巢あるいは損傷した代替巣を再架巣・補修

落巢

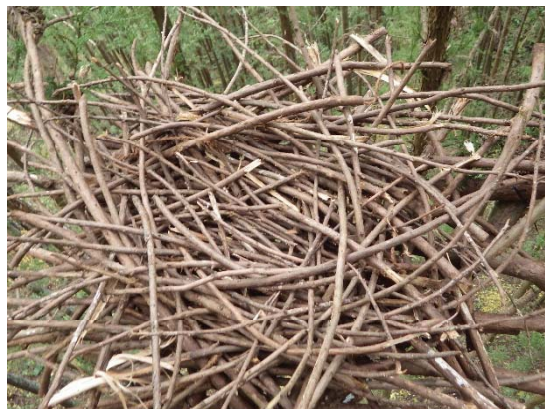
代替巣「H26-1」

再架巣

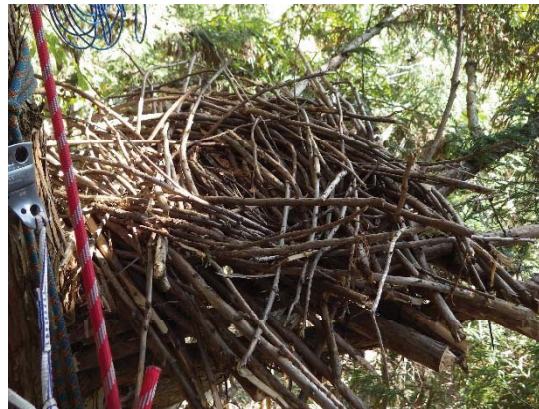
代替巣「H26-2」

再架巣

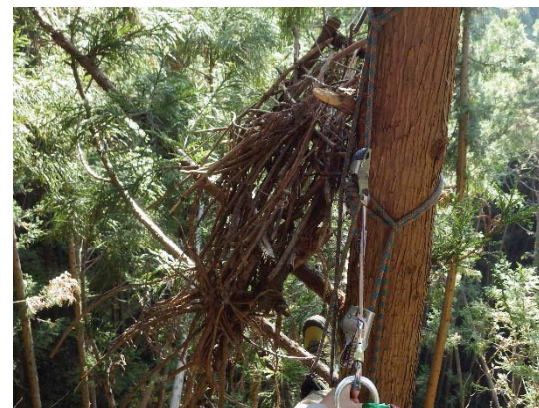
代替巣「H22-2」

補修前

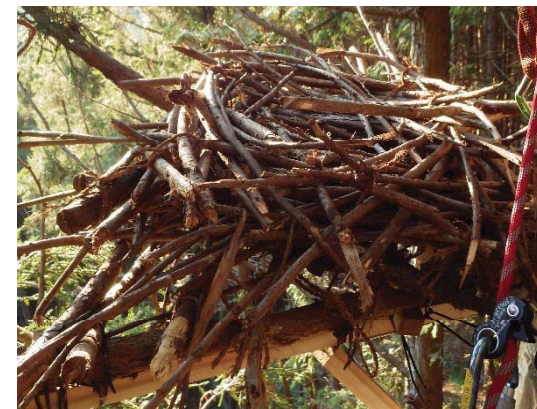
代替巣「H22-2」

補修後

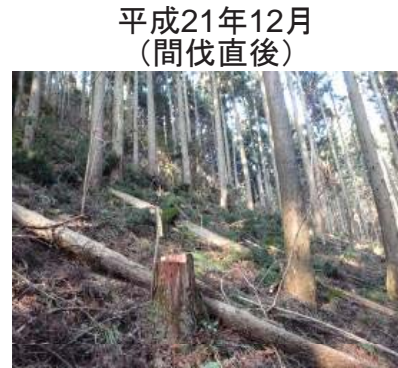
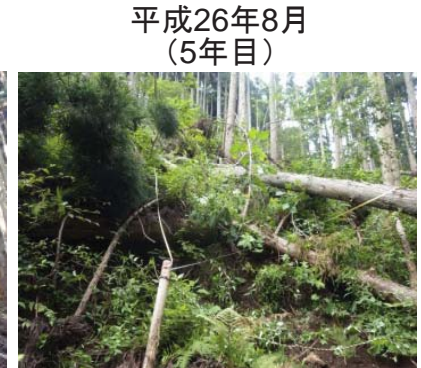
16カ5
伐採率
30%

- 間伐により林内空間が増加
- 16カ5については、倒木により林床が明るくなったため、今後低木が茂り、林内空間が狭くなる可能性あり

- 「16カ5」:間伐実施区、対比区ともに被害大
- 「16カ9」:間伐実施区、対比区ともに被害小
- 倒木の被害が大きかった「16カ5対比区」については対比区として扱えないため調査を中止
- 対比区の代替林が周囲に存在しないことから、「16カ5」の効果については初回調査結果(間伐直後)と比較し評価

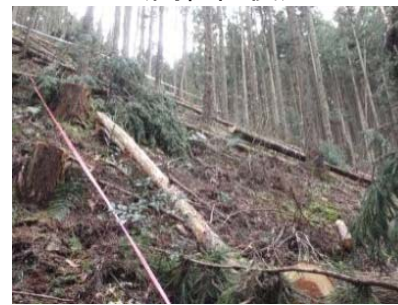
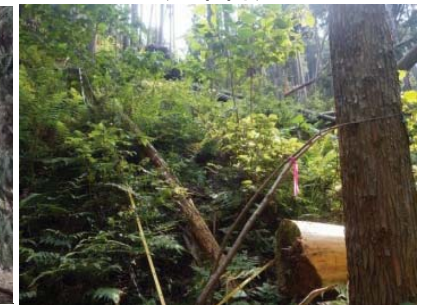
列状
間伐
伐採率
30%
(2伐4残)

- まとまった間伐により、林床が明るくなり広葉樹が進出
- 倒木により、広葉樹が今後更に茂る可能性あり

- 列状:間伐実施区、対比区ともに被害大
- 群状:間伐実施区は被害小、対比区は被害大
- 列状・群状とも対比区は倒木の被害が大きく対比区として扱えないため調査を中止
- 対比区の代替林が周囲に存在しないことから、列状・群状間伐の効果については、各初回調査結果(間伐直後)と比較し評価

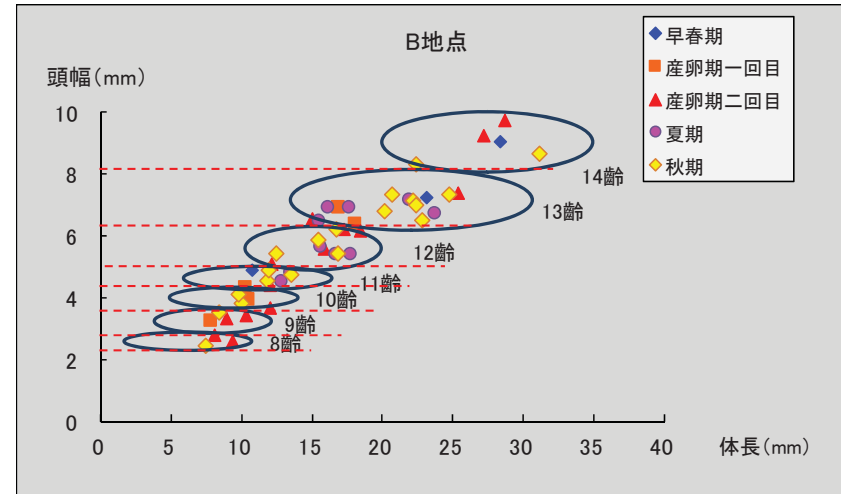
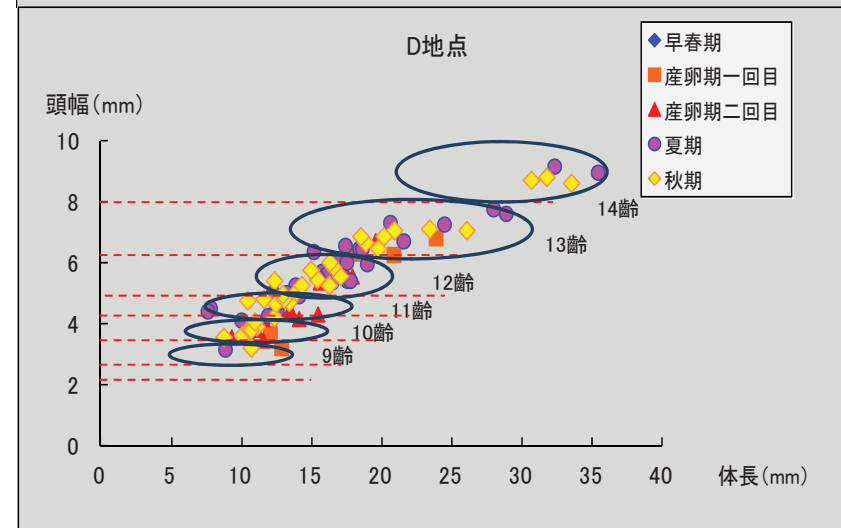
- A, B, D地点においては、様々な齢数の個体を確認(継続的に再生産が行われている可能性大)

※頭幅と齢数については、「ムカシヤンマの幼虫期について」安藤・宮川(1969)を参考に整理

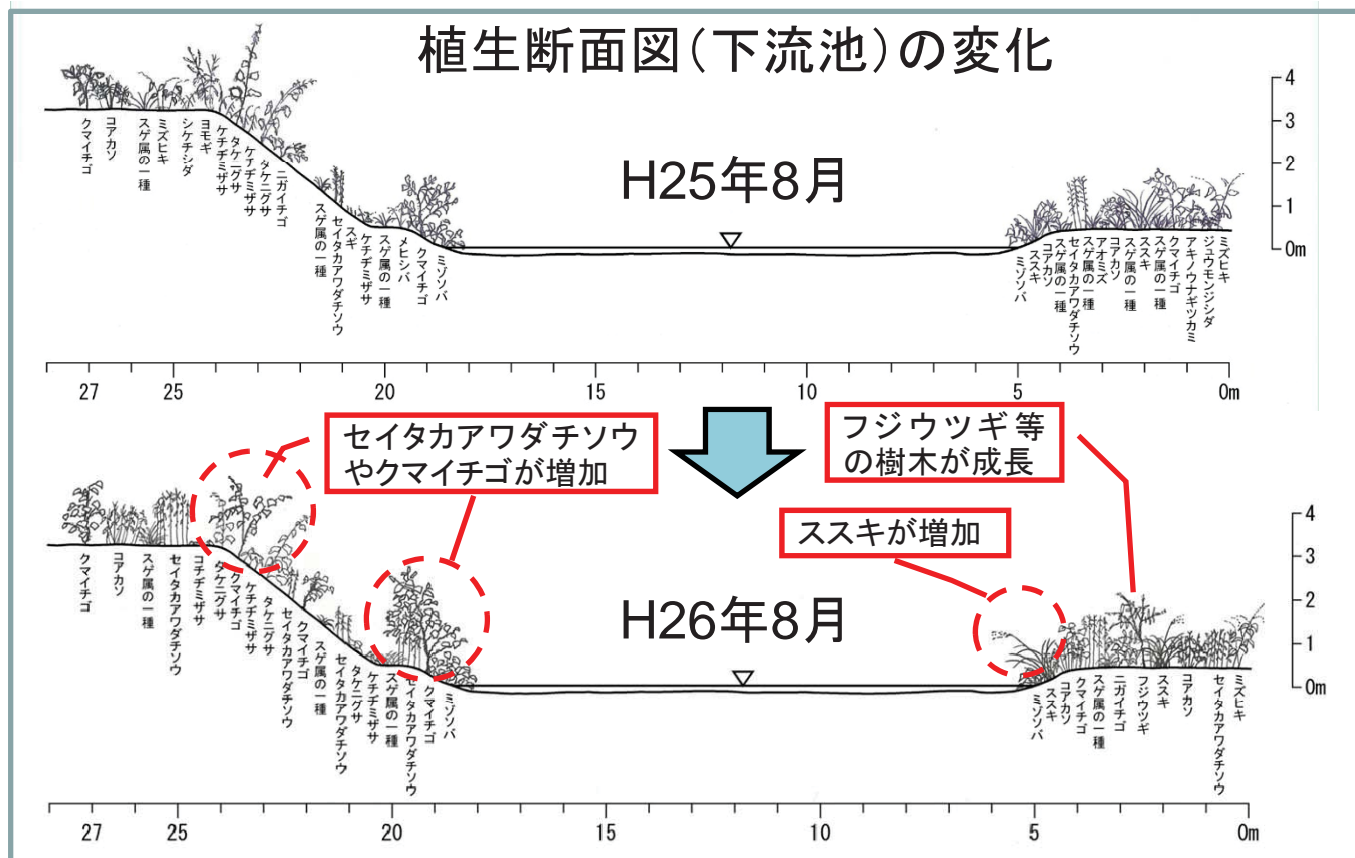
- 水際：植生高1~1.5m、ミゾソバやジュズスゲ等が密生（昨年度と大きな変化なし）
- 草地：セイタカアワダチソウ、ススキ、クマイチゴ等が増加
稚樹（ヤナギ類、タラノキ、ヤマグワ等）の成長を確認

※上流池と下流池の植生は、概ね同様
