# 第17回 思川開発事業 生態系保全委員会

平成29年2月23日  
独立行政法人水資源機構  
思川開発建設所

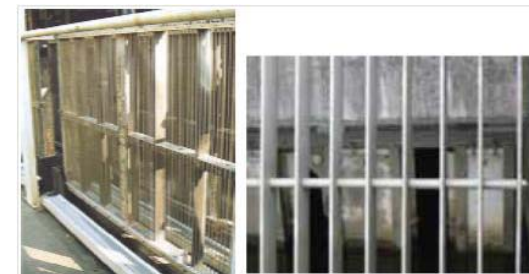
格子スクリーンとした。

- ・効果や維持管理面で現実的な方式である。

格子スクリーン  
(イメージ)

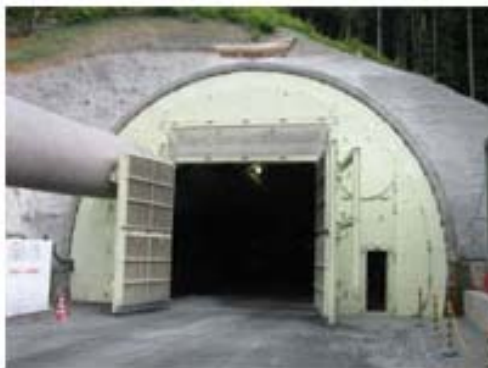
- ・巣の位置で、60dB～70dB程度になるよう低減。※60dB: 普通の会話程度  
70dB: セミの鳴声程度
- ・営巣中心域内で、繁殖期中に影響が予想されるトンネル坑口部に防音扉を設置する。

防音扉の例

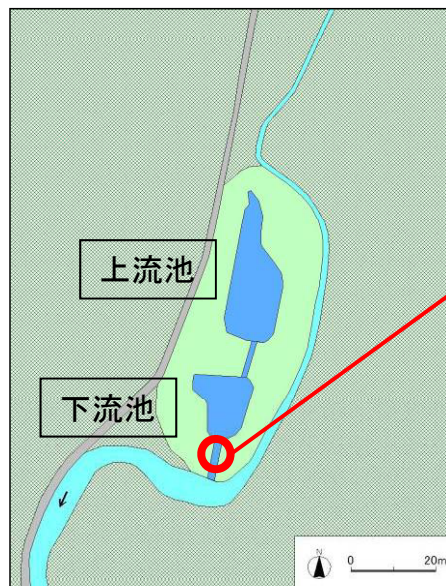
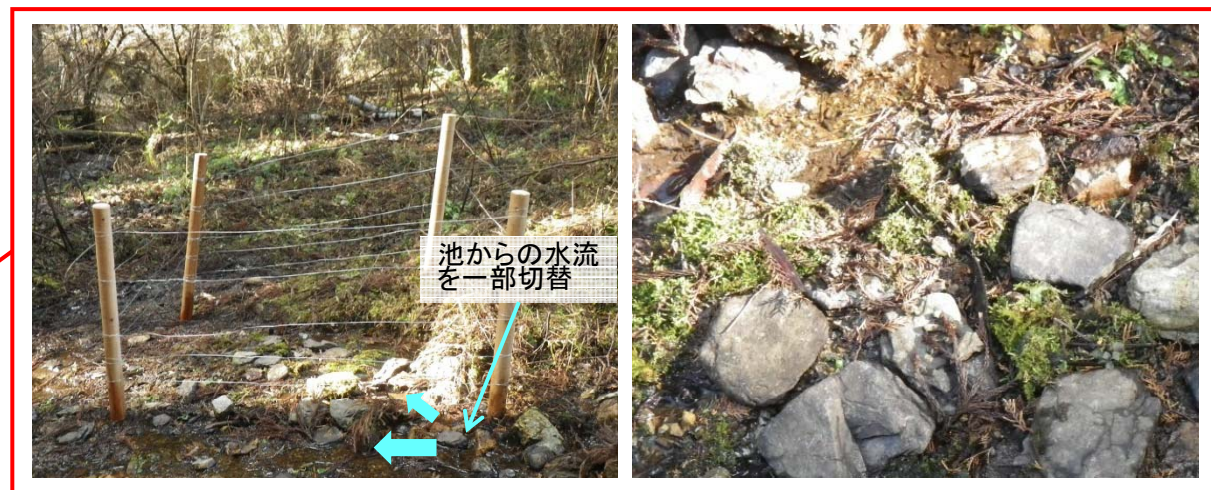
- ・環境保全地の下流池の流出部付近に平坦な箇所を設け、現生息地(D地点)の泥と苔を使って、生息環境を作った。

下流池の流出部付近に生息環境を創出

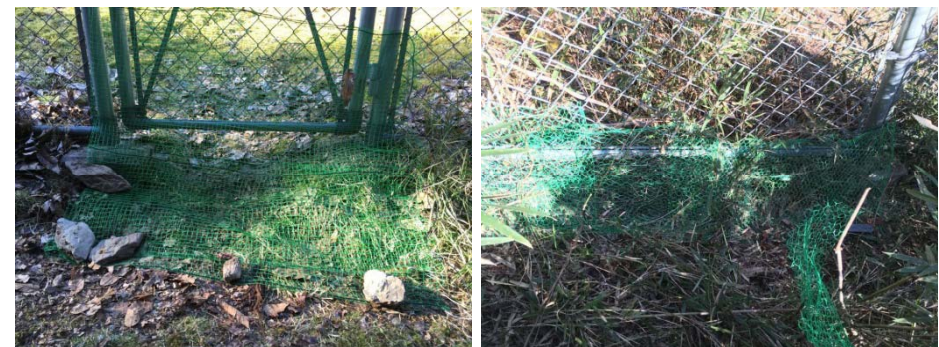
- ⇒ フェンス下の隙間を金網または防獣ネット(二重)で塞いだ。

フェンス下部の対策状況

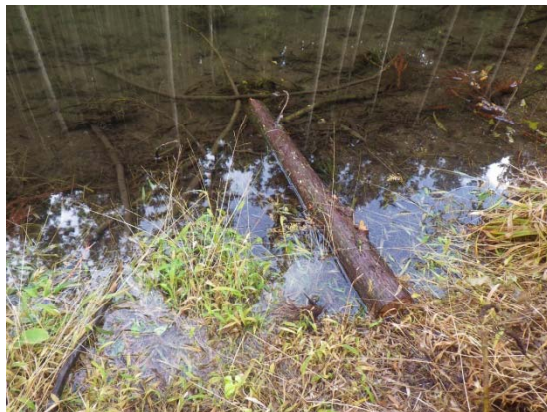
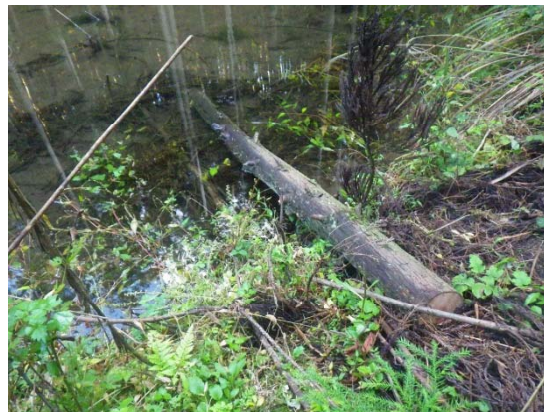
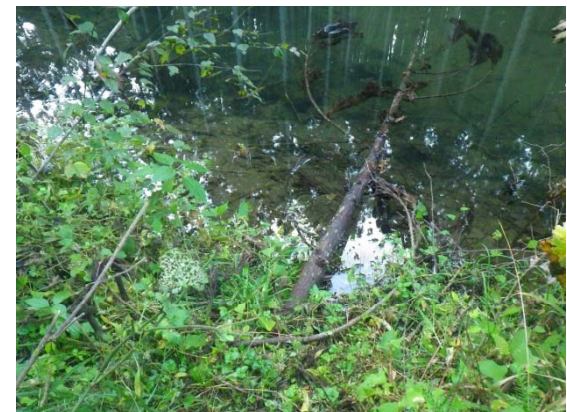
- 効果が確認できたことを受け、H28.10に上流池及び下流池にスギ材を追加

搬入したスギ材
