第19回
思川開発事業 生態系保全委員会

平成31年2月28日
独立行政法人水資源機構
思川開発建設所

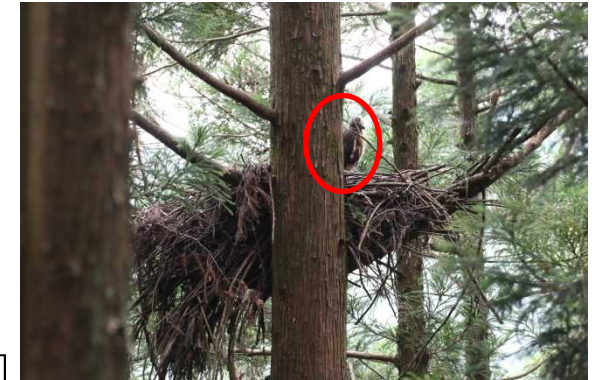
代替巣H21-5のノスリ雛

- 現在、2巣(H21-5、H28-1)を設置している。
- 平成30年は、H21-5でノスリが繁殖に利用した。
- H28-1は巣の補修をした。

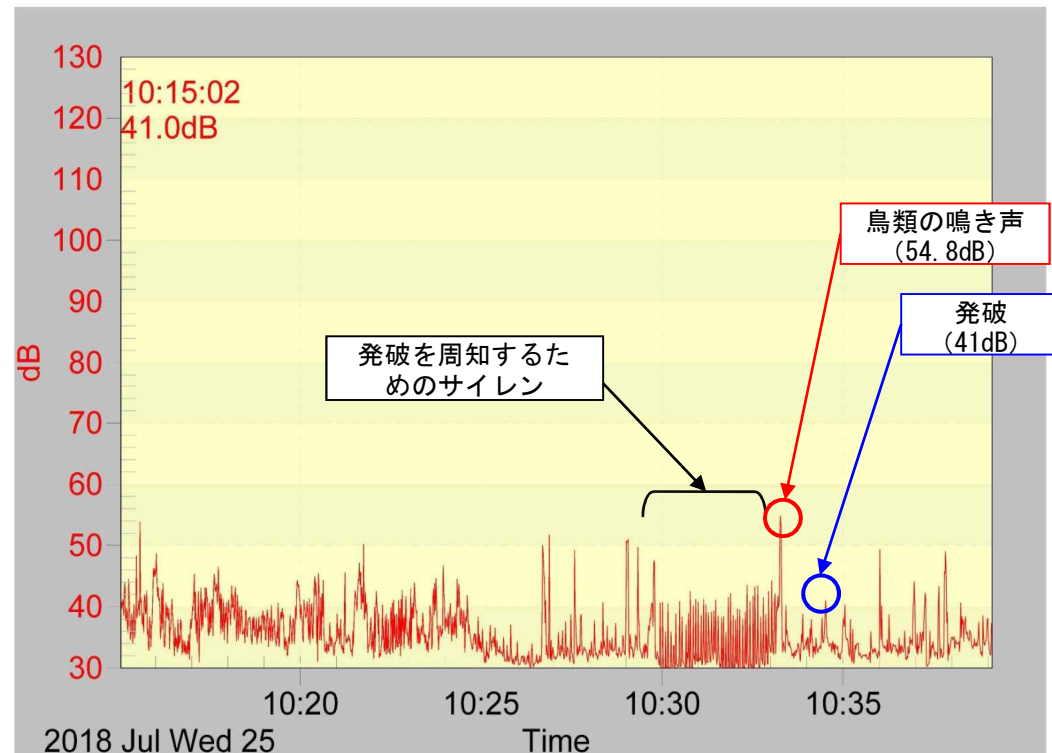
営巣巣地点における騒音測定結果

- 希少種保護の観点から情報を非公開とします。掘削に伴い発破を行ったことから、ノスリの巣立後に営巣巣（オオタカBつがいの代替営H21-5）で騒音測定を実施した。
- 発破騒音結果は、約40dBと小さく、暗騒音レベルであった。周辺にいた鳥類の鳴き声の方が大きい状況であった。なお、50dB周辺まで騒音レベルが上昇しているところは、土取場等で稼働しているバックホウのバケット操作に伴う騒音であった。

発破箇所と営巣巣との位置図

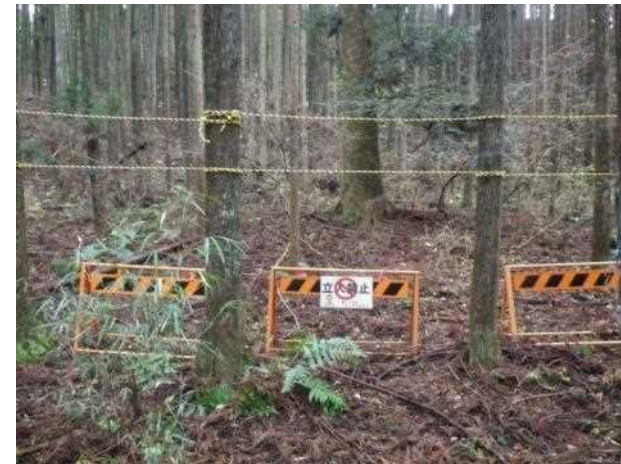
バリケード設置状況
(H29.11.29設置完了)

- 立入範囲の巣側境界に、バリケードを非繁殖期に設置した。
- 歩く道を固定し、計測孔周辺以外は立入らないようにしている。
- 1～7月は猛禽調査員同行により毎月1回計測を実施している。
(オオタカが警戒したら速やかに退去)
- 作業員の服装(色)を変えず、3月までの作業は60分以内に終了させた。
今後も極力速やかに終了させる。

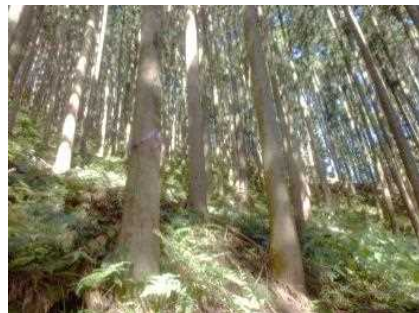
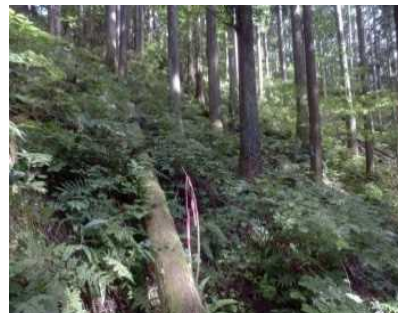
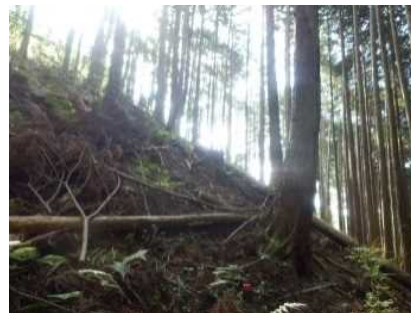
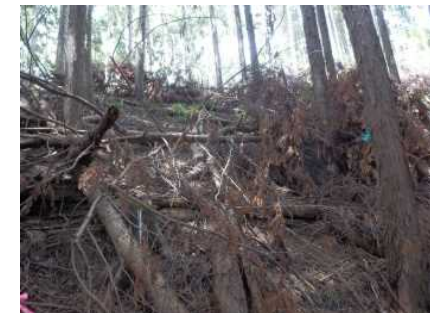
ゴドラート調査結果(H30.8)

- 希少種保護の観点から情報を非公開とします。 について、間伐効果確認調査を実施した。
- 各間伐区は、目標である立木密度(1,000本/ha)を概ね達成しているとともに、現地確認をした結果、林内空間も十分にあることから、新たな追加間伐を行う必要はないと考えられる。

調査区	高木本数 (本)	胸高直径(cm)			最大樹高 (m)	立木密度 (本/ha)
		最大	最小	平均		
希少種保護の 観点から情報を 非公開とします。	9	45.3	22.5	32.7	34.1	900
	11	30.3	22.5	27.3	26.9	1100
	7	31.2	19.3	27.3	24.2	700
	13	25.8	15.9	20.4	20.1	1300

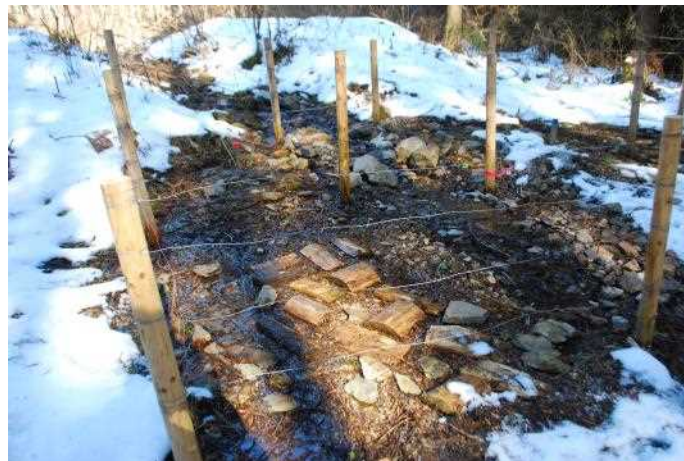
保全整備地6の状況(H30.2)

- 平成29年4月、現生息地A地点の泥とコケに、古い関東ローム層の土を混ぜ、10cm程度の厚さで敷き均し、保全整備地7とした。
- 平成29年7月、整備地6、7の下流側にスギ板や平たい石を配置し、生息環境を広げた。
- 持込んだコケは概ね定着しているが、裸地面の細粒分が次第に流失していくため、さらにコケで保護する等の対策が必要と考えられた。
- 整備地6ではミゾソバ等が繁茂したため、除草を行った。
- 適度な水流の維持のため、滞筋の高さの調整等を数回行った。

- 平成30年も引き続き、ミゾソバ等が繁茂することから継続した除草等を実施した(整備地6、7)。
- 平成30年10月には、イノシシ等が整備地のスギ板等をひっくり返し踏み荒らした状況を確認した。
- この状況を踏まえ、平成30年12月には、スギ板等をひっくり返しにくくするため、既設の板よりも大きめの伐採木(1m×φ10cm)を整備地6,7に設置した。

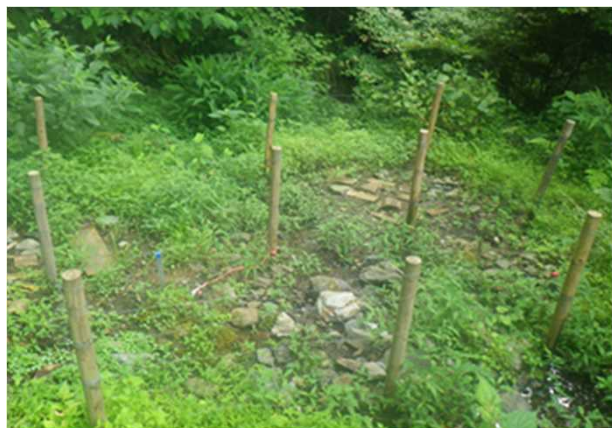
保全整備地6の状況(H30.6)
ミゾソバ等の繁茂状況

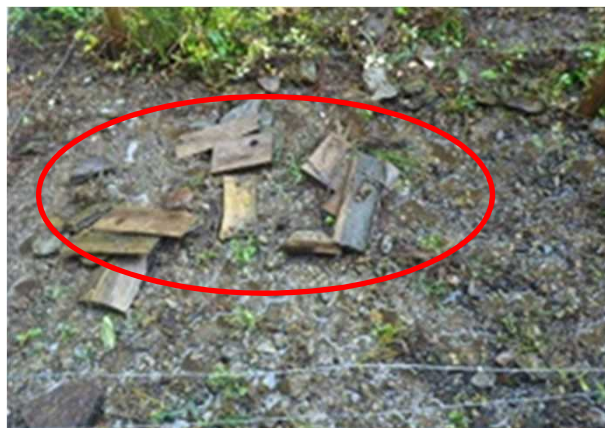
保全整備地7の状況(H30.10)
イノシシの踏み荒らし状況

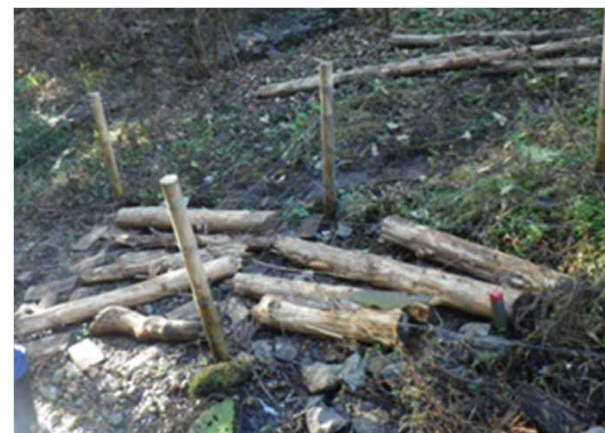
保全整備地6の状況(H30.12)
伐採木の敷設状況

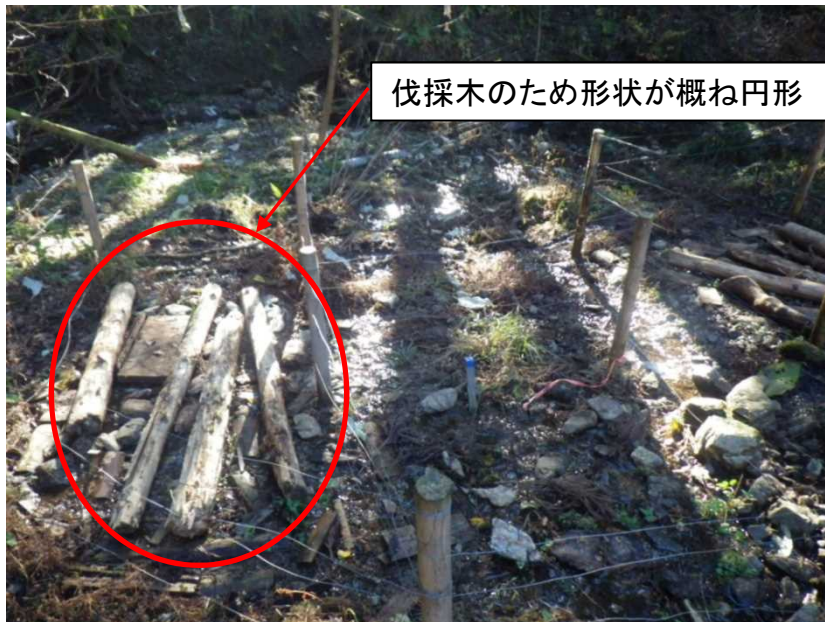
保全整備地7の様態(H30.12)
伐採木の敷設状況

- 平成31年2月には、伐採木の形状が概ね円形であることから、地表面との接地面積が小さくなりムカシヤンマの生息環境としては好ましくないとの指摘を踏まえ、ある程度大きな板状の材料へ変更するとともに、細粒分が減少している状況を踏まえ、現生息地A地点から、泥を採取、敷均す予定である。

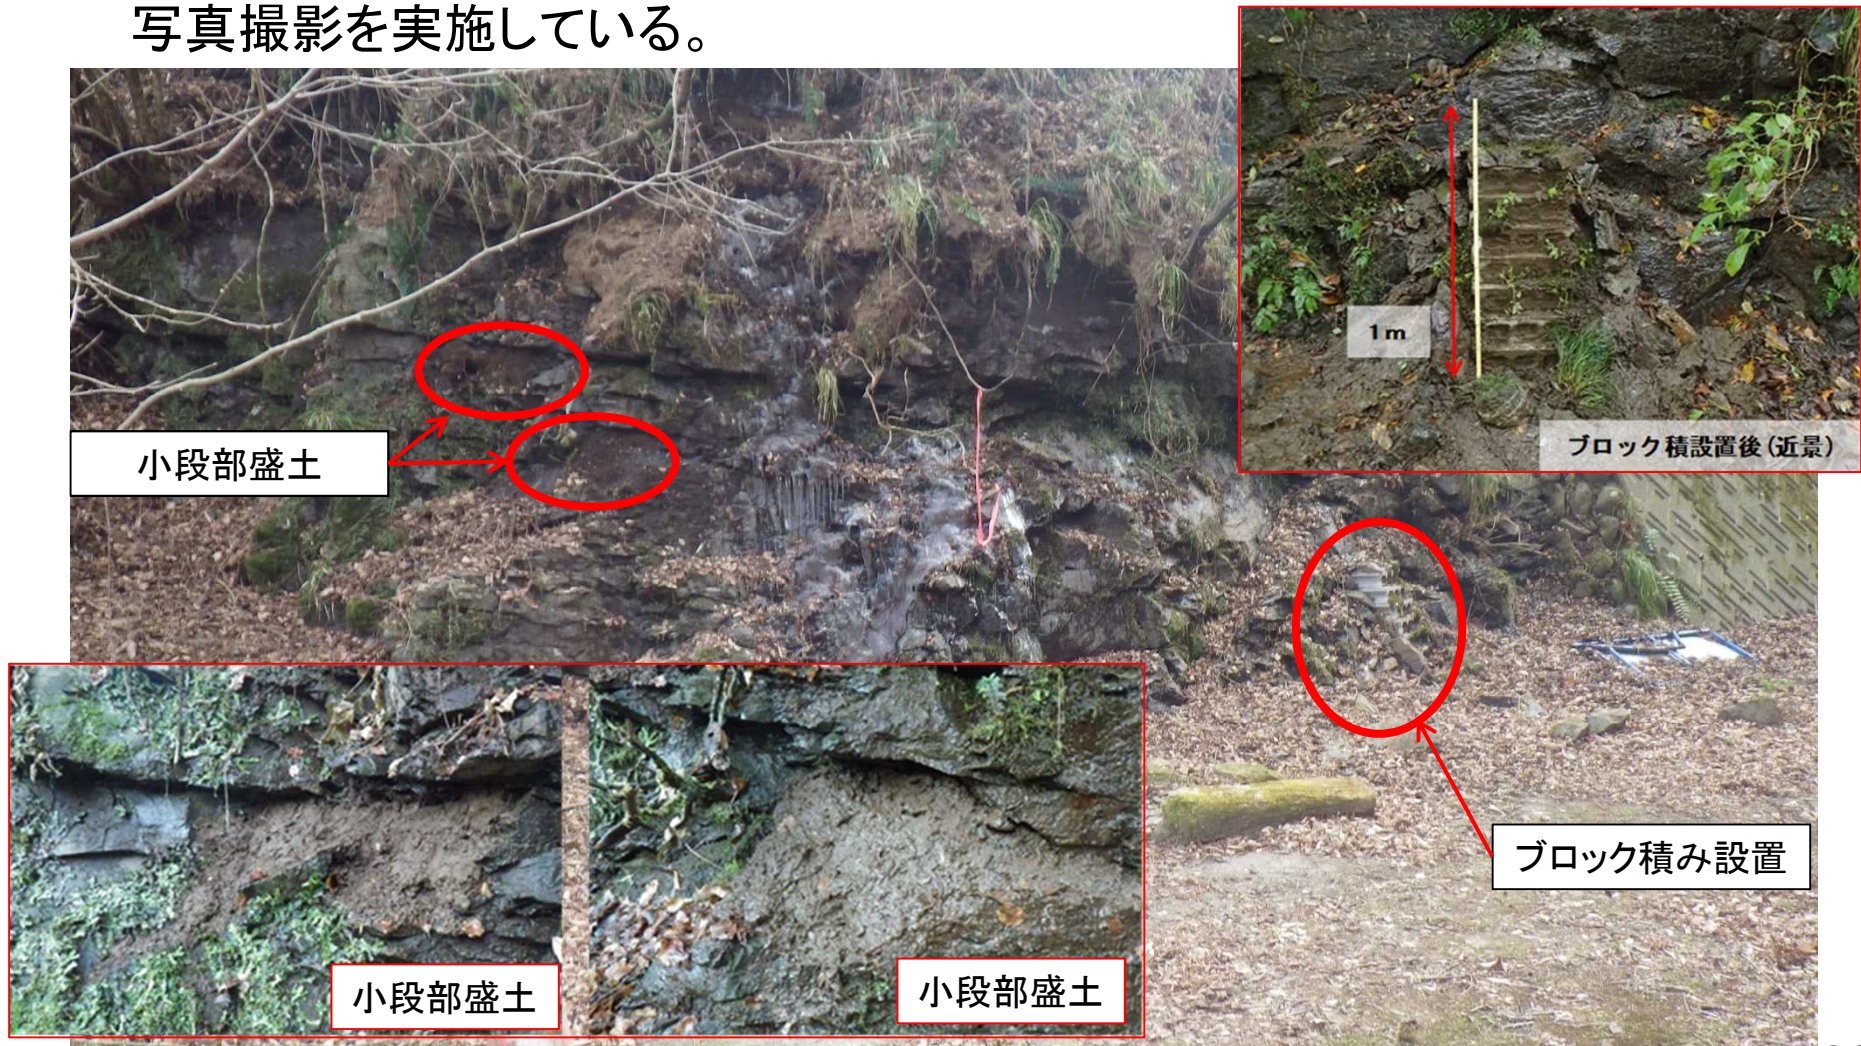
- 現生息地A地点において、ムカシヤンマ幼虫の生息可能域の拡大を図るために、ブロック積みを設置するとともに、岩盤の小段部分に、現地で採取した泥による盛土を行った。なお、盛土の流出等を把握する目的で継続した写真撮影を実施している。

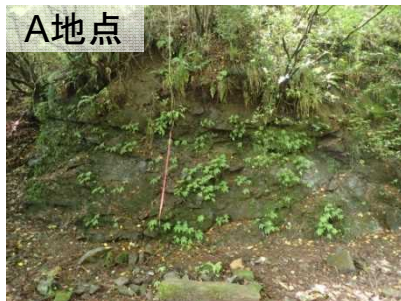
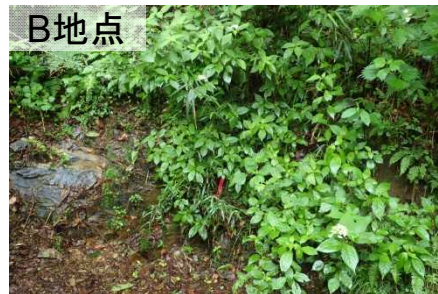
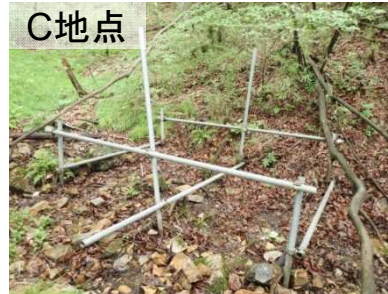
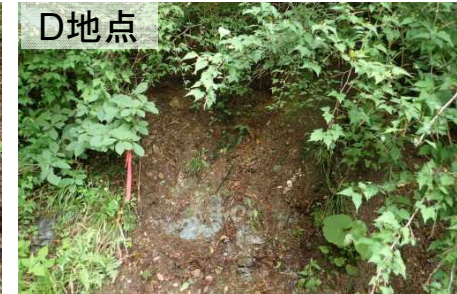
ムカシヤンマ幼虫生息地の状況(H30.6)

※湿地21, 40, 50では幼虫生息調査を平成26年から産卵期に1回実施している。
平成30年の幼虫生息調査では、湿地40で2個体、湿地50で2個体を確認した。

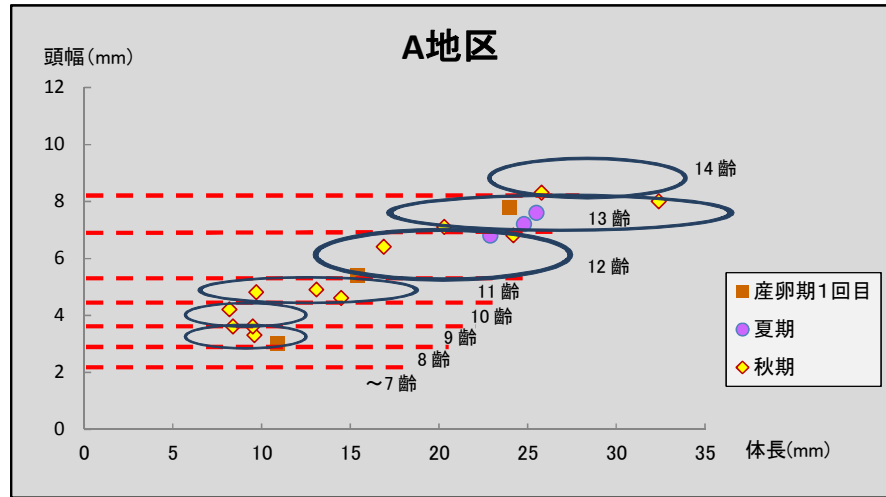
②ムカシヤンマ幼虫体サイズ

- A, B, D地点においては、様々な齢数の個体を確認した。(継続的に再生産が行われている可能性が高い)

※C地点において、幼虫は確認されなかった。

※頭幅と齢数については、「ムカシヤンマの幼虫期について」安藤・宮川(1969)を参考に整理した。

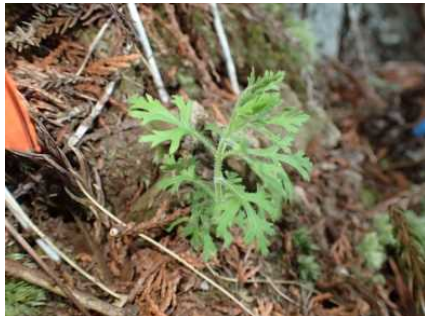
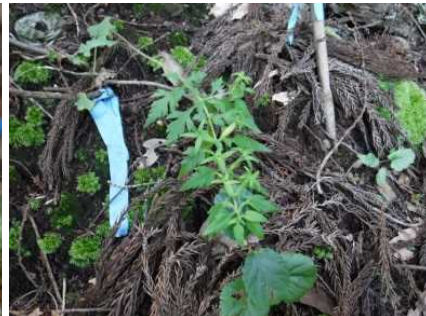
西ノ入保全地のオオヒキヨモギ

- オオヒキヨモギの実生(芽生え)の確認の結果、西ノ入保全地に移植されたオオヒキヨモギは、4月、5月、6月、8月調査時に1株の実生が確認されたが、10月調査では、生育は確認されなかった。
- 自生地2のオオヒキヨモギは、5月調査時に1株、6月調査に2株、8月調査に3株が確認されたが、10月調査では、生育は確認されなかった。
