# 平成22年度環境保全対策の報告 (案)

平成23年4月14日

独立行政法人 水資源機構

思川開発建設所

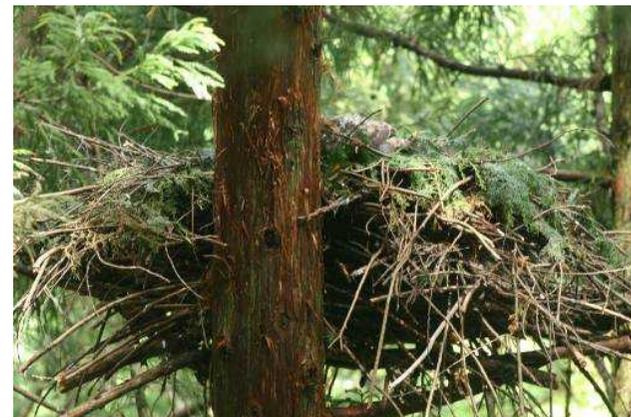
- Bつがいは、平成21年に設置した代替巣を使用して繁殖に成功しました。

繁殖巣(代替巣)の状況(H22年6月)

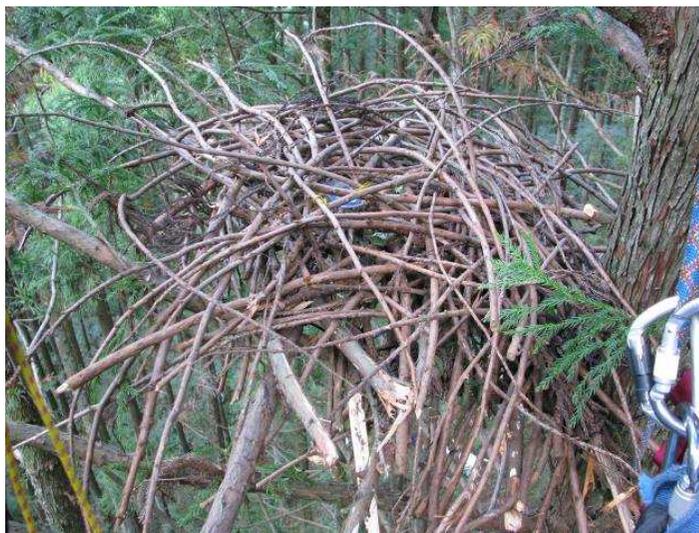
設置直後(H21年9月)

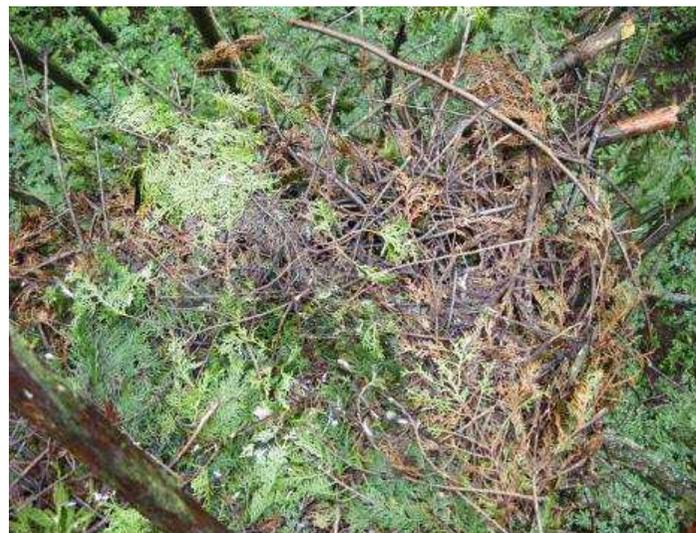
H22年7月

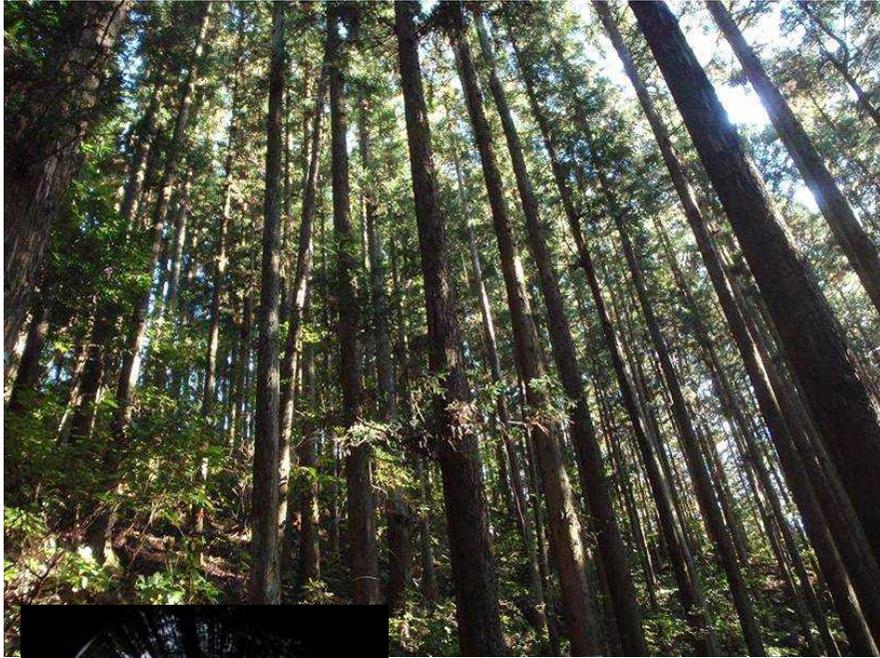
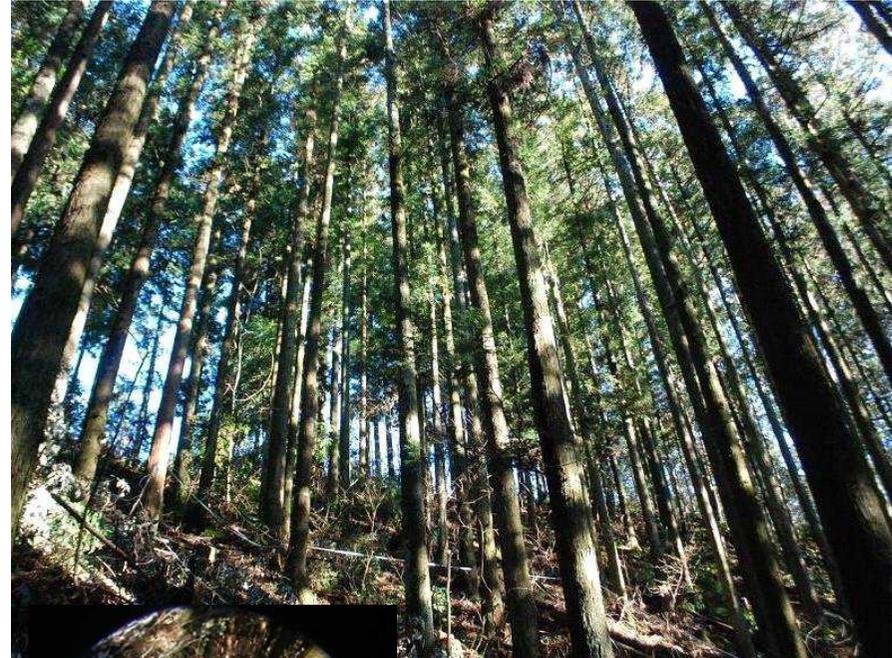
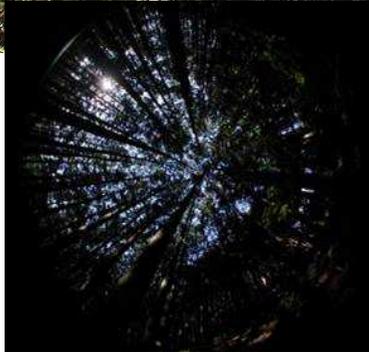
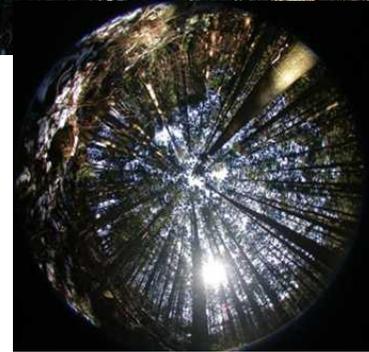
定性間伐実施箇所状況

間伐実施前(H22年11月)

間伐実施後(H23年2月)

- 主に営巣環境の改善を図るため、定性間伐を行い、この範囲の間伐を基本的に終了しました。

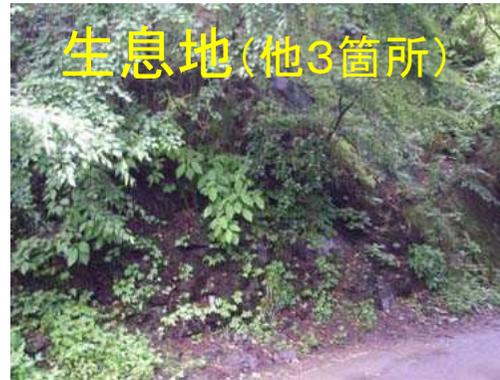
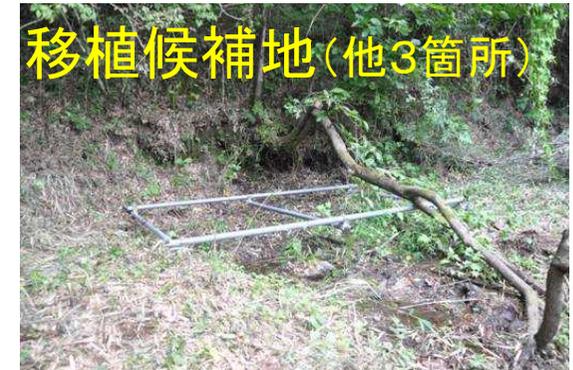
生息地ではシルト分や粘土分が多く、移殖候補地では礫が多い。

: 生息地と移殖候補地で条件が大きく異なる項目

- 生息環境調査の結果、生息地と移殖候補地で土壌の粒度に差がみられました。
- そのため、移殖候補地は現状で移殖に適していないと判断し、平成22年度はムカシヤンマの移殖を実施しませんでした。

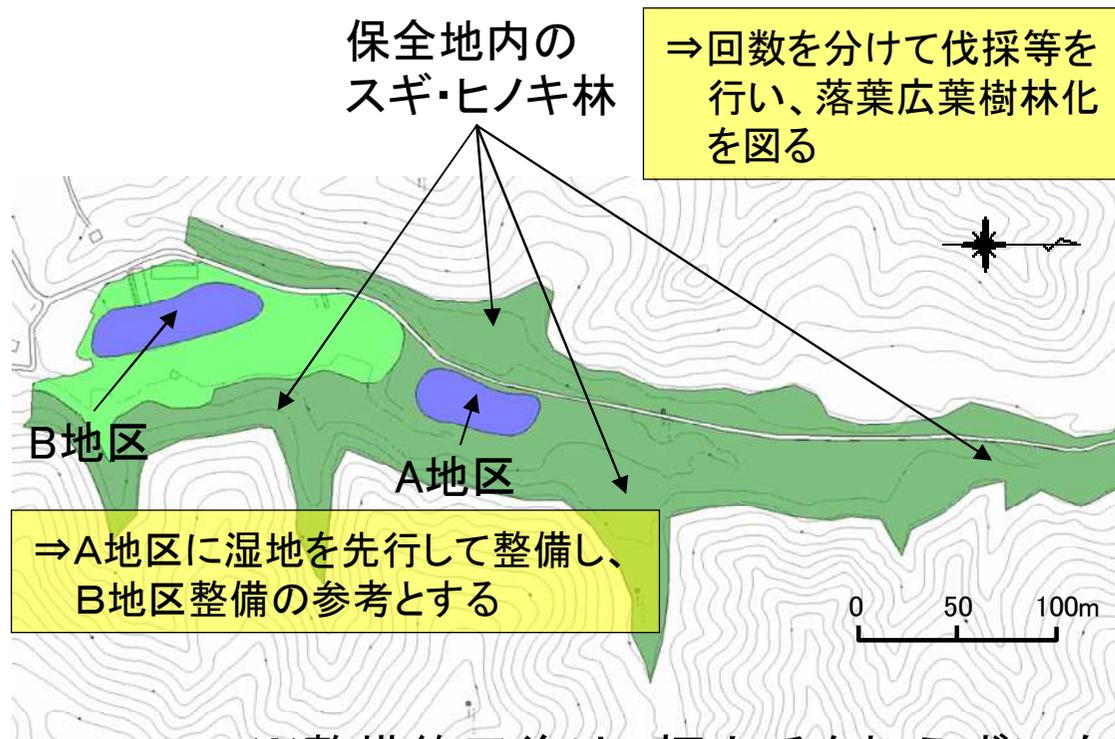
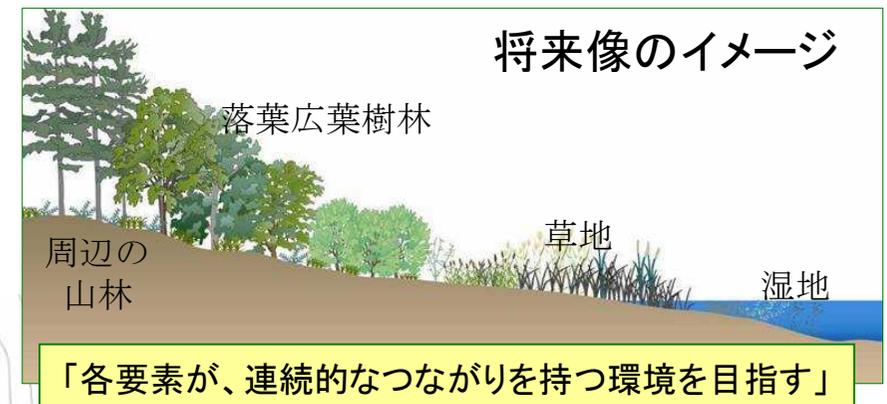
- 河川近傍の平坦部分に湿地を創出、その核として池を造成。
- 保全地内のスギ・ヒノキ植林の落葉広葉樹林化を図る。

※整備終了後は、極力手を加えずに自然の成り行きにまかせる。

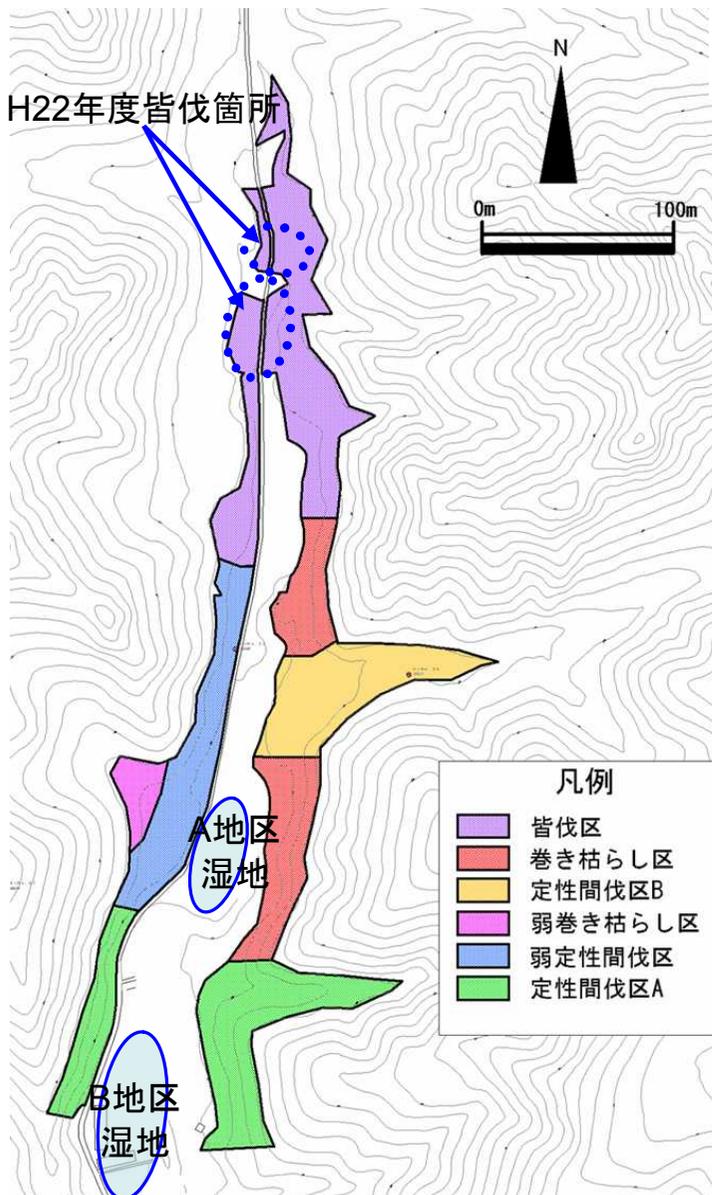
地区名	落葉広葉樹林化の方法	
皆伐区	早期の落葉広葉樹林化を図るため皆伐する。	
巻き枯らし区	A地区湿地周辺は、薄暗い樹林環境を維持しながら落葉広葉樹林化を図る。	巻き枯らしにより、落葉広葉樹林化を図る。
定性間伐区B		作業道周辺のため巻き枯らしを避け、定性間伐を行う。
弱巻き枯らし区	移植したムカゴサイシンの生育環境を大きく変えないように針広混交林化を図る。	弱度の巻き枯らしにより、針広混交林化を図る。
弱定性間伐区		林道周辺のため巻き枯らしを避け弱度の定性間伐を行う。
定性間伐区A	草地から周辺の山林にかけてのエコトーンとなるよう、定性間伐する。

※間伐、巻枯らしは時間を置いて複数回実施する。

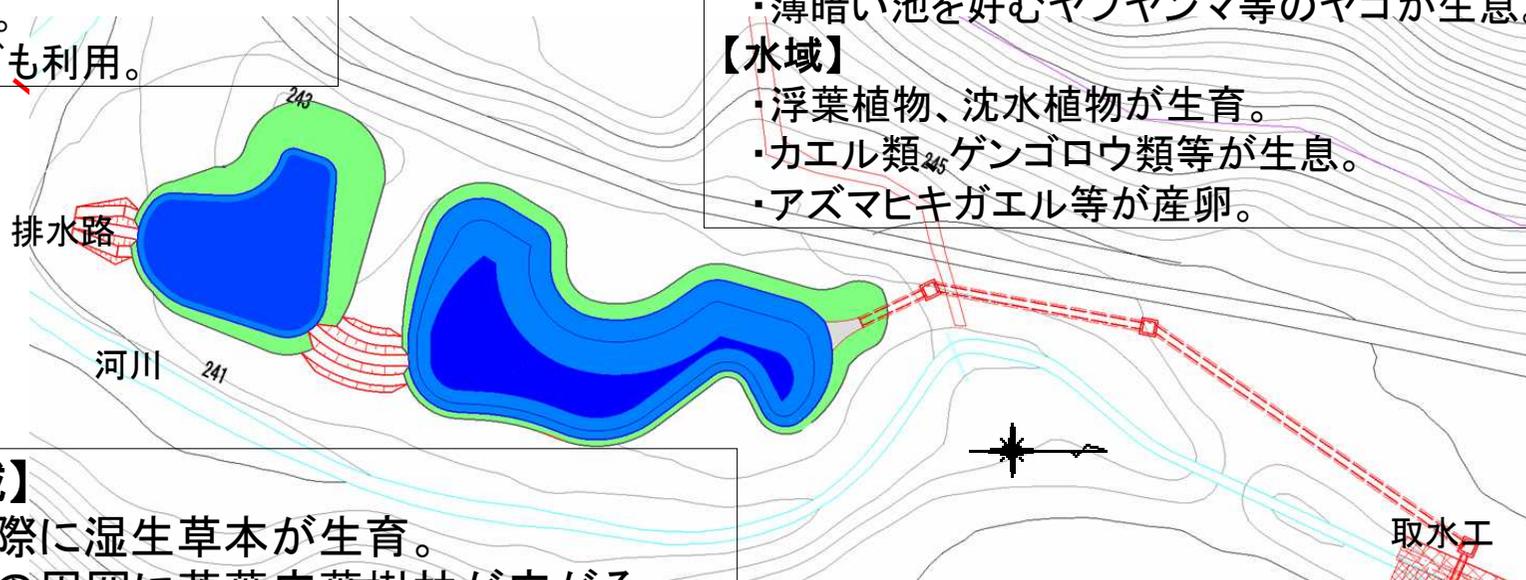
池の形状と生息・  
生育が期待される  
生物

- 上流側に深い池、下流側に浅い池を配置。
- 池の基面は、粘性土で水の浸透を低減。
- 集水管方式により河川の水を取水。

浅い池(水深30cm)

- ヨシ、カヤツリグサ等の抽水植物が生育。
- 湿地を好むトンボ類のヤゴが生息。
- カエル類、イモリが生息。
- カエル類を捕食するヘビも利用。

深い池(水深1m)

- ヨシ、ガマ等の抽水植物が生育。
- 薄暗い池を好むヤブヤンマ等のヤゴが生息。

- 浮葉植物、沈水植物が生育。
- カエル類、ゲンゴロウ類等が生息。
- アズマヒキガエル等が産卵。

- 水際に湿生草本が生育。
- 池の周囲に落葉広葉樹林が広がる。

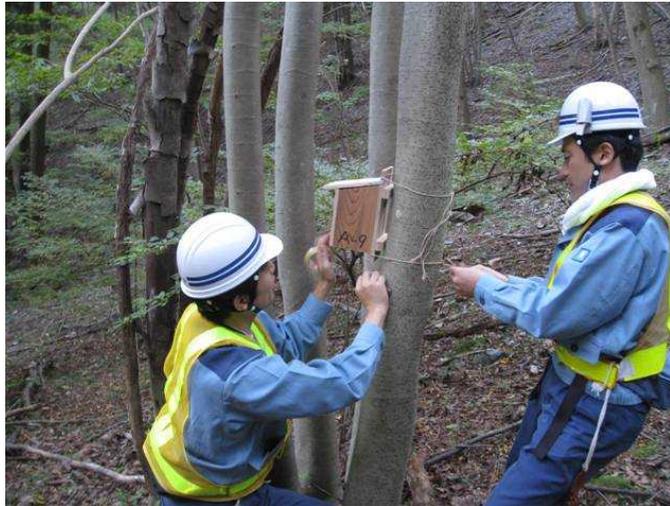
木製巣箱の設置状況

- 平成22年11月に、ヤマネの巣箱を設置しました。

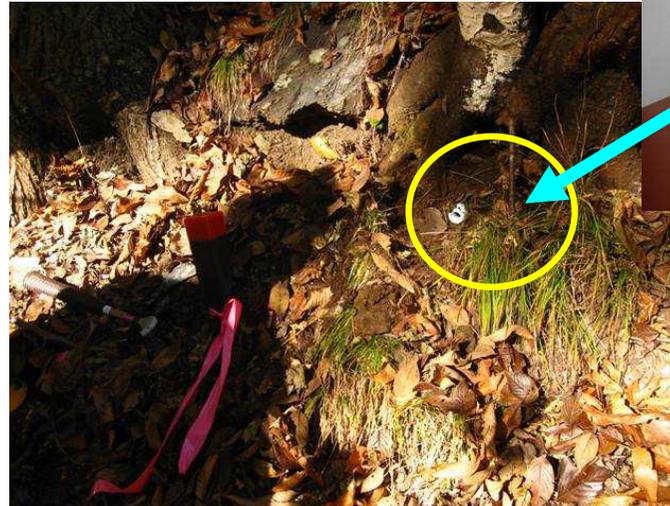
冬眠用巣箱としてペットボトルも設置

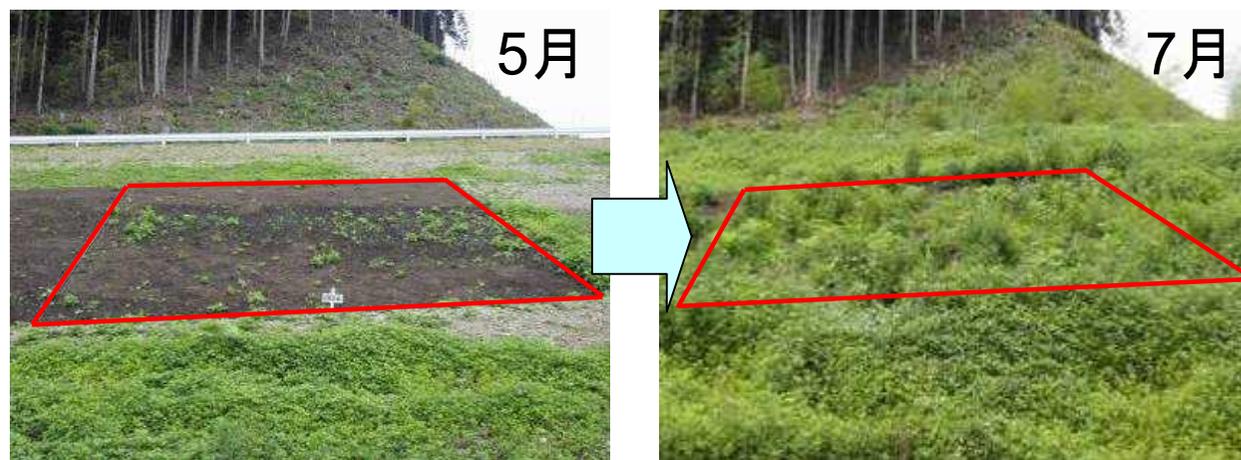
植生被覆状況  
(表土:スギ植林跡地、混合率:30%、肥料:標準量)

※施工:H22年3月

- 付替県道法面において、購入種子の代わりに森林表土を用いた吹付施工を行い、植生の被覆状況を調査しました。

⇒施工パターンによって植生の発達に違いがみられましたが、植生被覆に特に問題はありませんでした。

項目	施工パターン
表土採取箇所	・スギ植林跡地 ・落広林跡地
表土の混合率	・吹付材の30% ・吹付材の10%
肥料	・標準量 ・標準量×0.5 ・標準量×0.1
