神流川土砂掃流モニタリング調査 土砂掃流状況とモニタリング調査結果

説明資料

令和8年3月

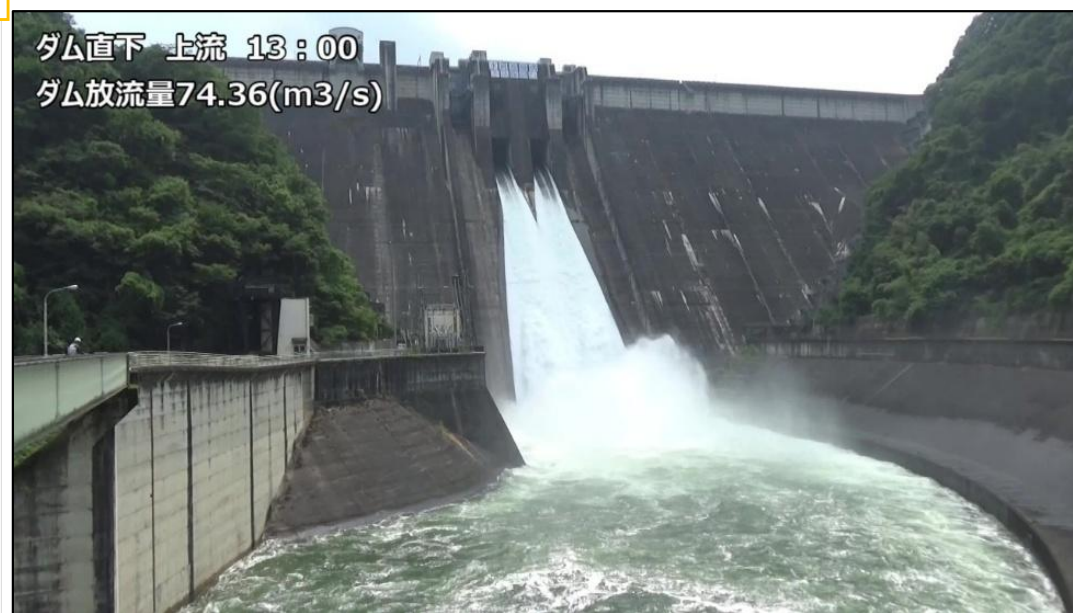
写真 最大放流時のダム洪水吐ゲートの様子

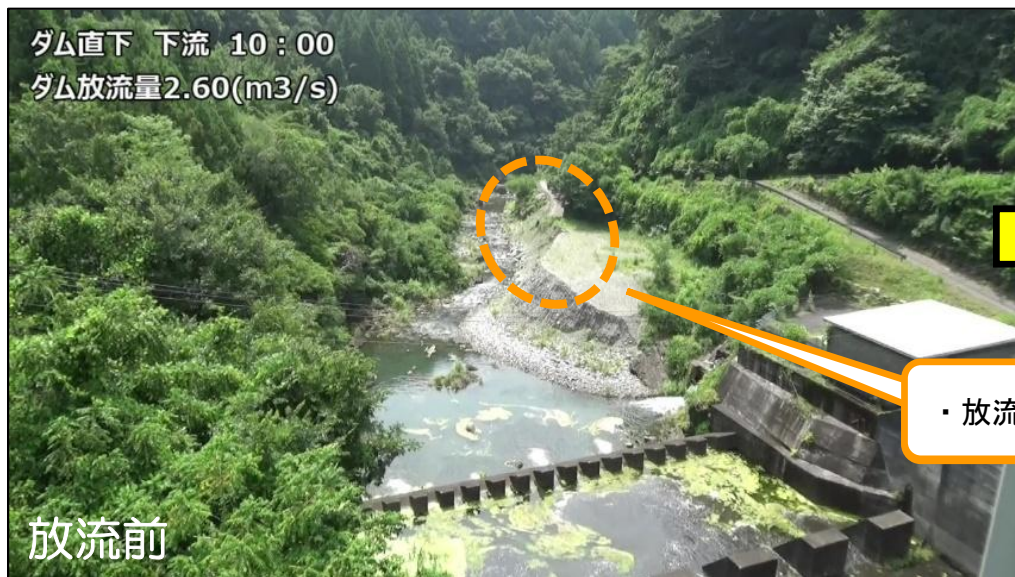
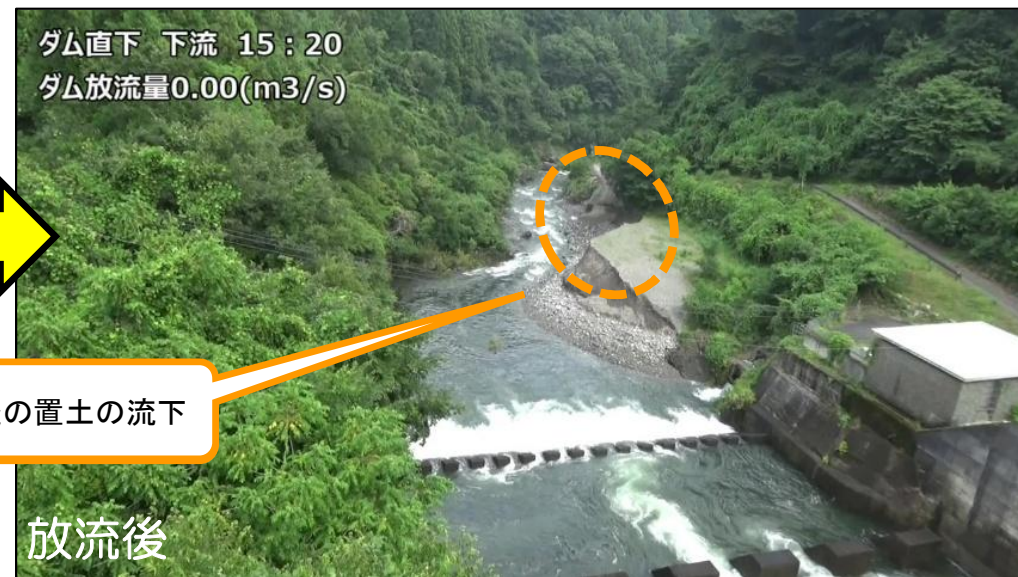
・ダム直下 下流

・放流後の置土の流下

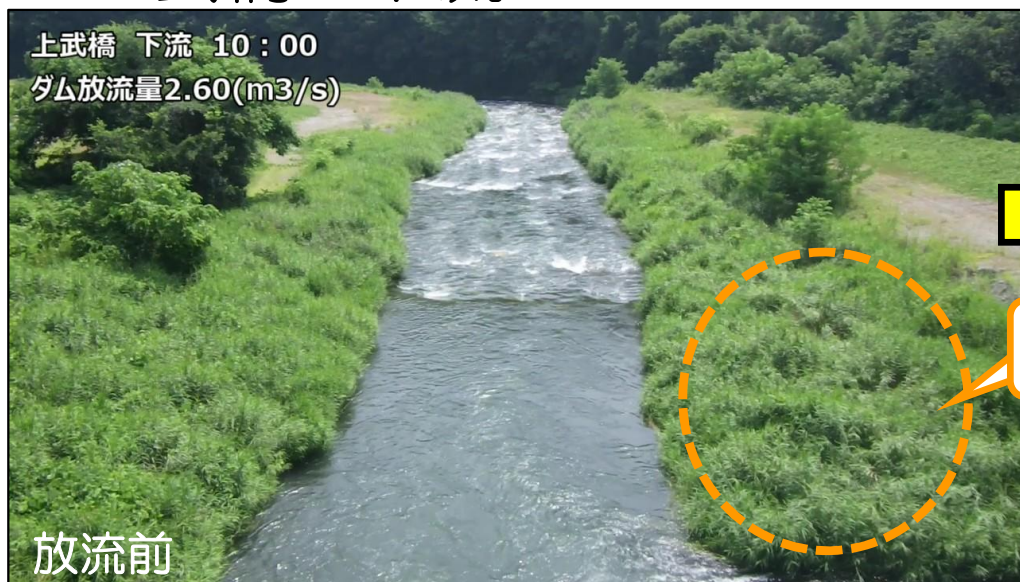
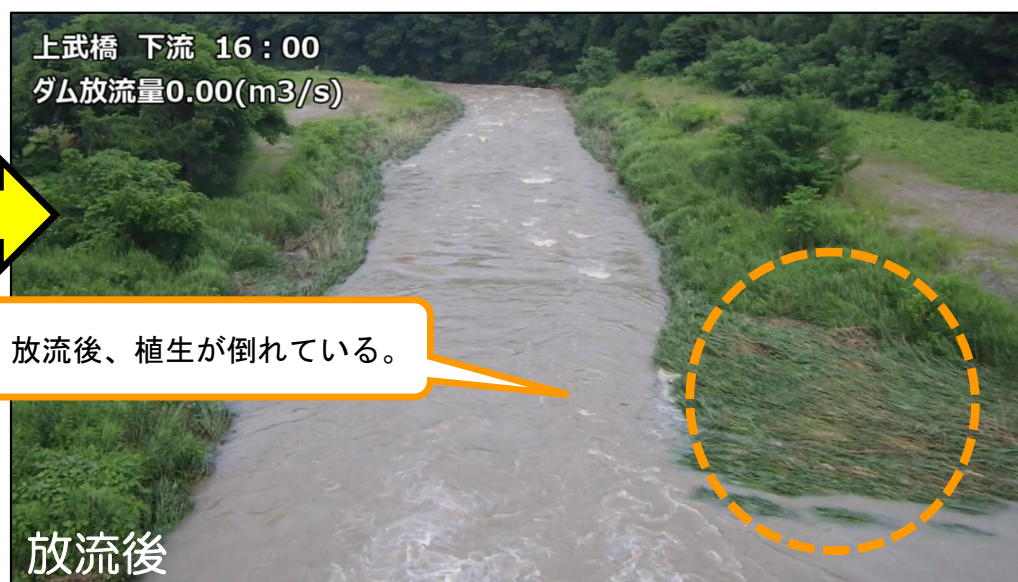
・上武橋 下流

・放流後、植生が倒れている。

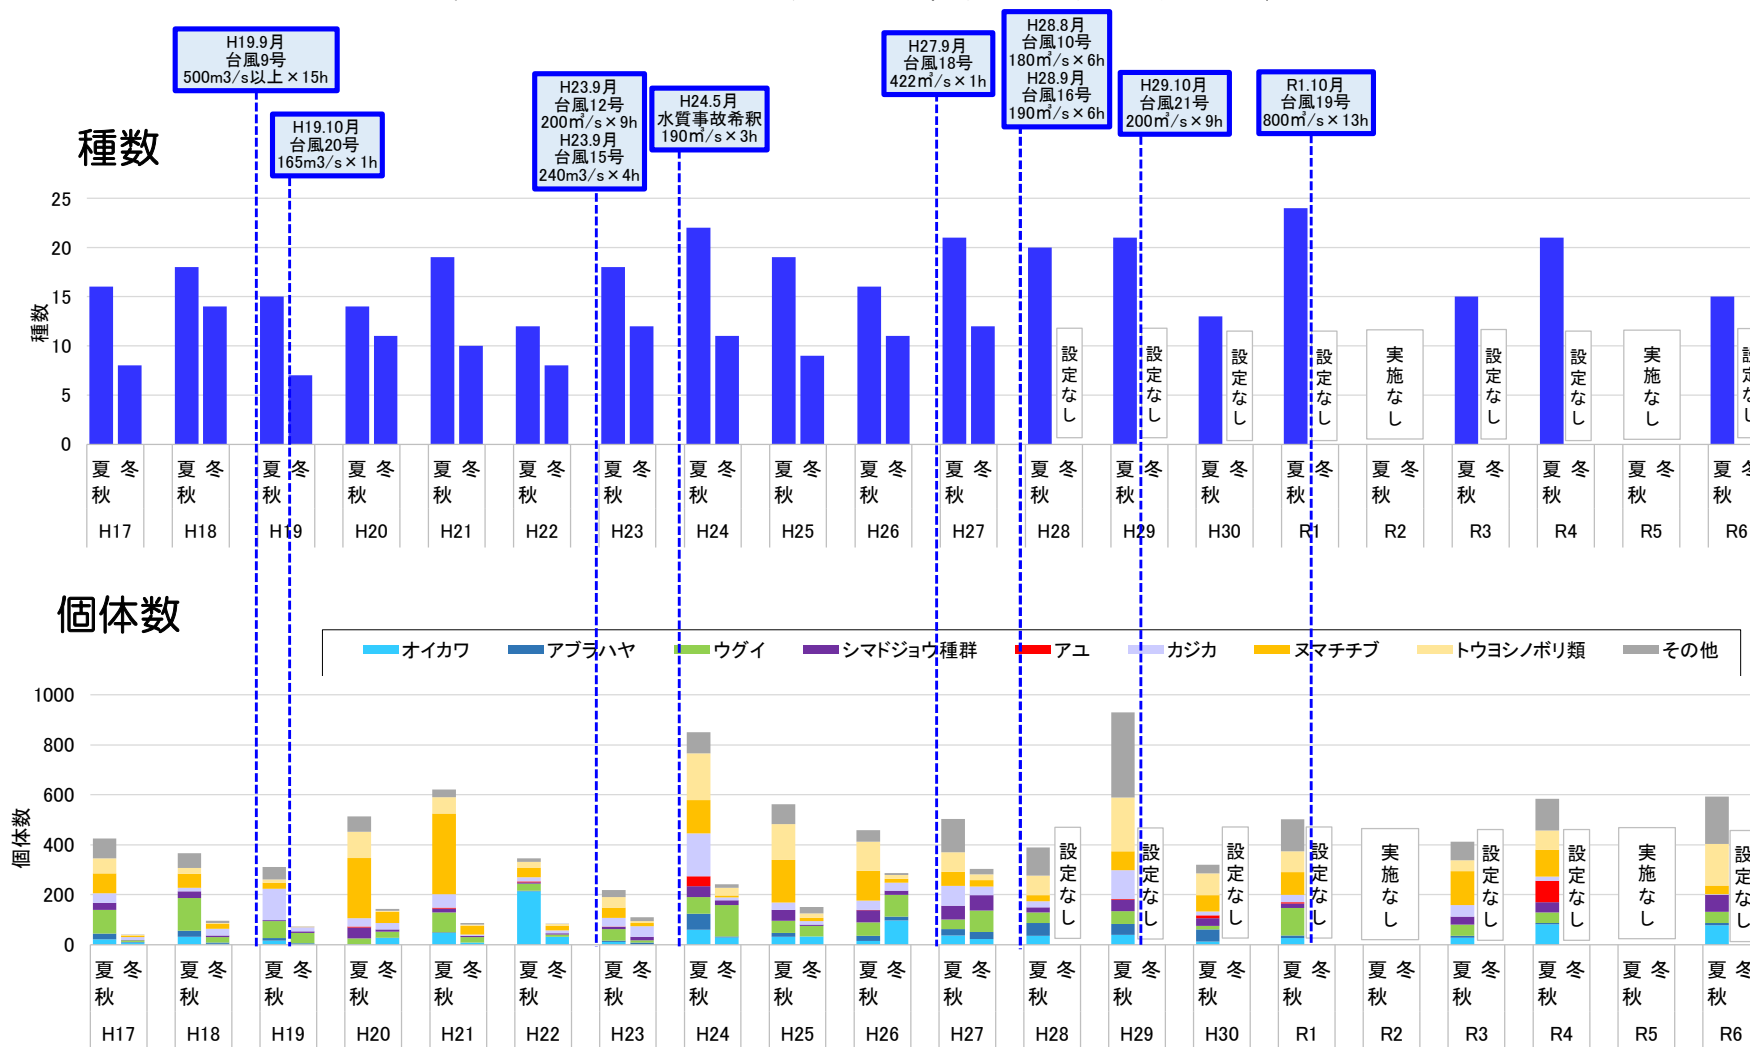
- 令和6年度は夏秋調査で15種確認され、過年度の夏秋と概ね同程度であった。
- 令和6年度の個体数は、至近調査にあたる令和4年度と同程度であった。令和4年度に比ベトウヨシノボリ類、シマドジョウ種群の個体数が増加し、ヌマチチブが若干減少したが、過年度の変動の範囲内にあると考えられる。

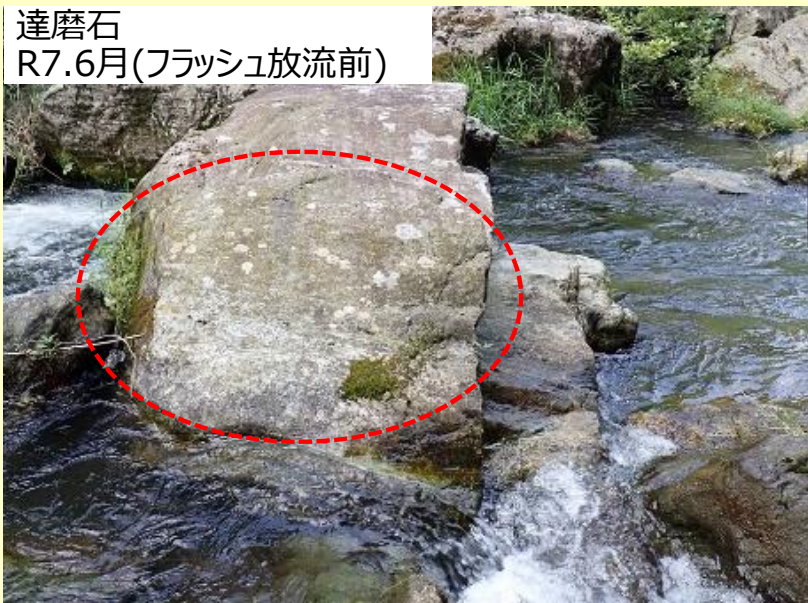
達磨石
R7.6月(フラッシュ放流前)

- 令和7年度はフラッシュ放流を実施した結果、銘石周辺の植生やコケの剥離がみられ、放流に伴うクレンジング効果が確認された。

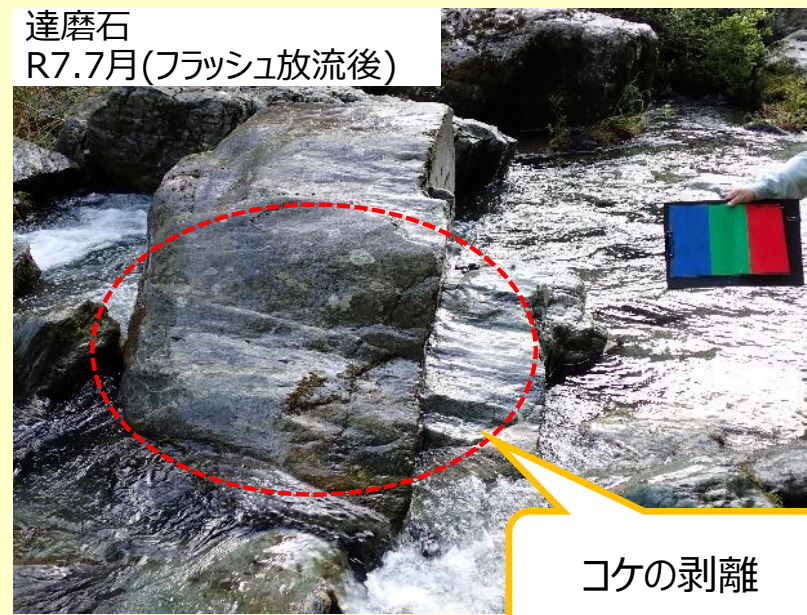
達磨石
R7.7月(フラッシュ放流後)

コケの剥離

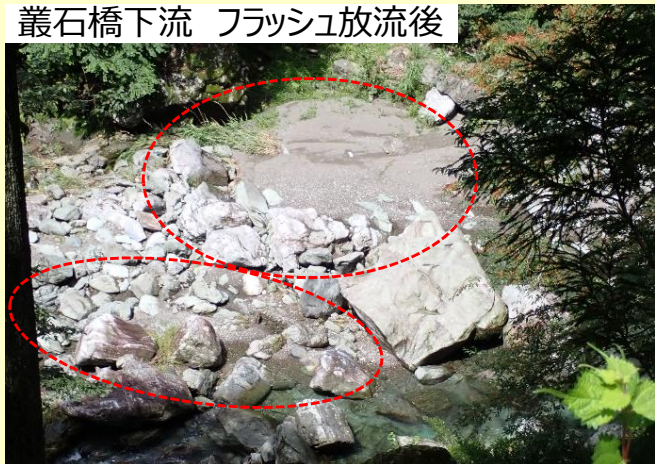
叢石橋下流 フラッシュ放流後

フラッシュ放流後砂州の
形成が確認された

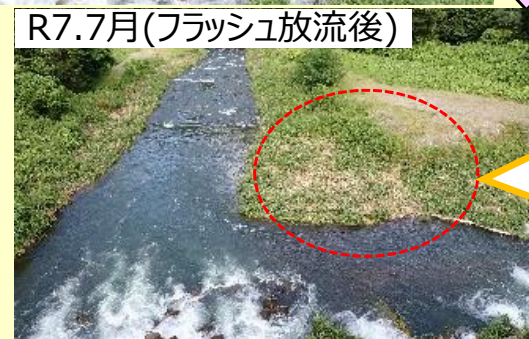
R7.7月(フラッシュ放流後)

土砂移動は
確認されず
一部植生の
流出

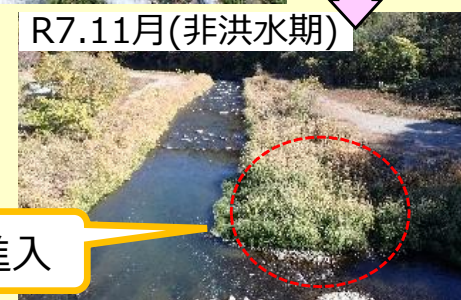
R7.11月(非洪水期)

植生の再進入

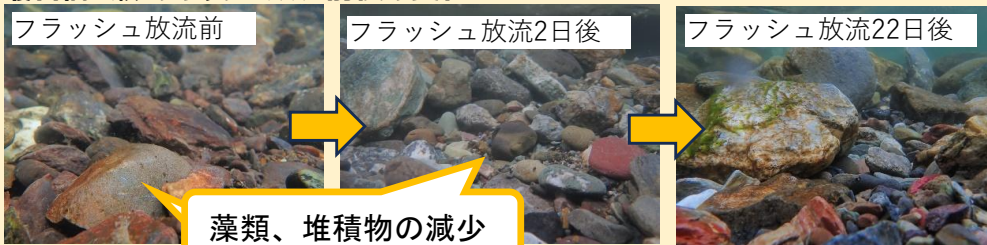
叢石橋 瀬 フラッシュ放流前後の変化

藻類、堆積物の減少

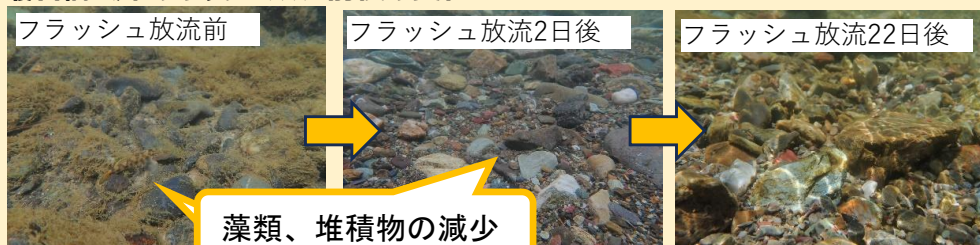
叢石橋 淵 フラッシュ放流前後の変化

藻類、堆積物の減少
