下久保ダム土砂掃流レポート
(土砂掃流試験とモニタリング調査結果)

速 報 版

平成19年6月

独立行政法人水資源機構
下久保ダム管理所

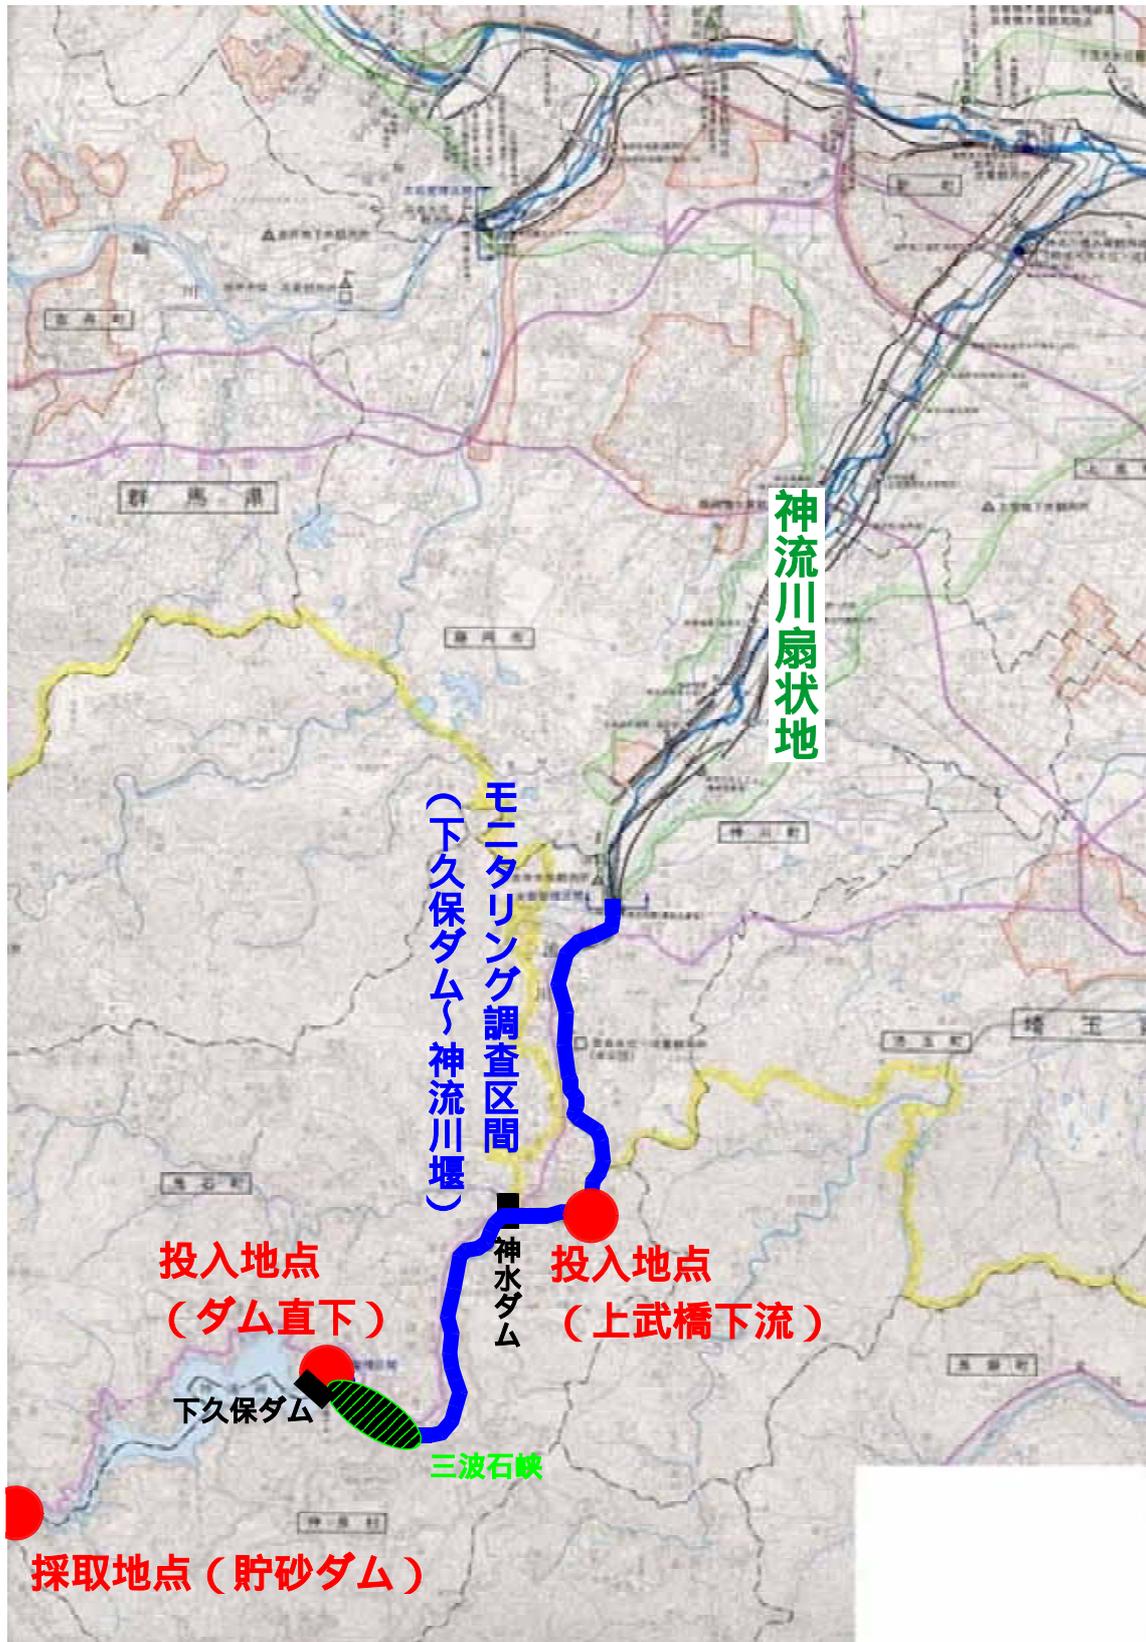
図 - 1 神流川土砂掃流試験概要図

2. 下久保ダムにおける土砂掃流の取り組みの概要
土砂採取地点及び土砂投入地点は次図のとおりです。

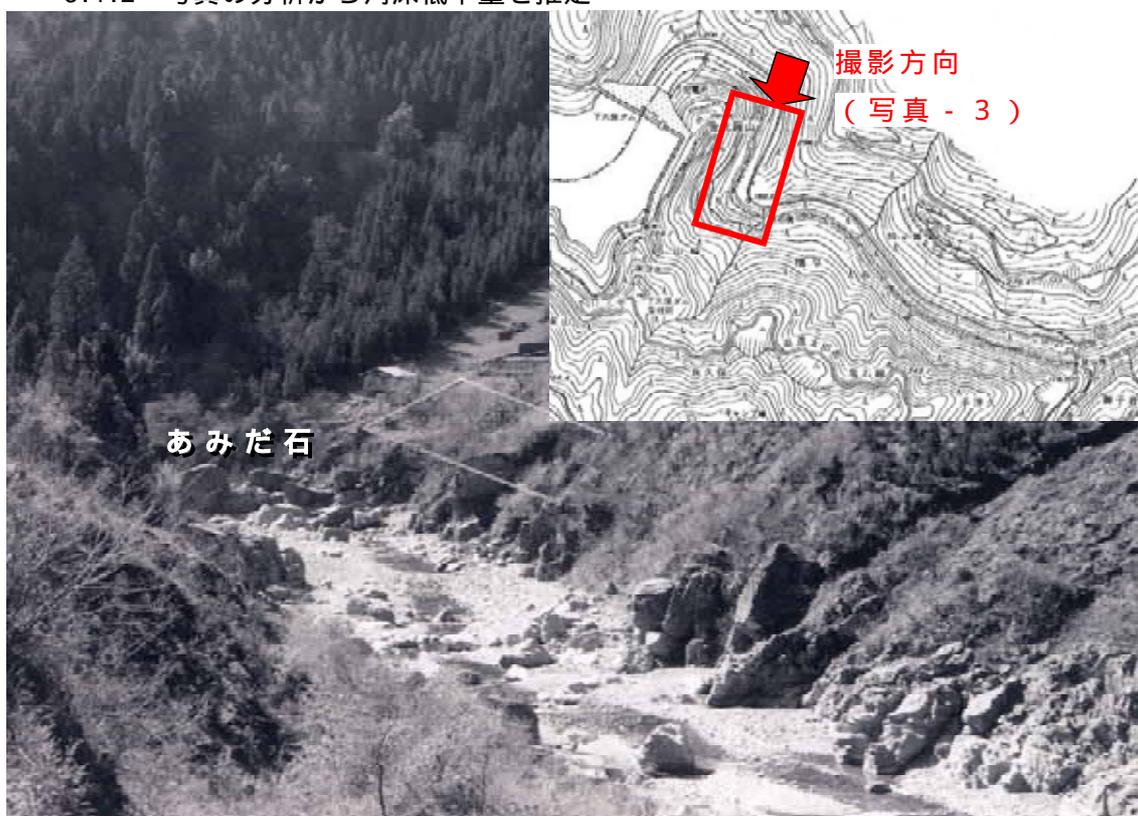
写真 - 3 三波石峡上流（ダム建設前）

写真 - 3は下久保ダムダム建設前の三波石峡（上流部）の写真です。

これを見ると、あみだ石上流部の三波石峡は、砂礫帯が明確で散策できる状態となっていたことが判読できます。下久保ダム完成後30年余を経過した現在では、出水時に河床砂礫が洗い流されて河床が低下し砂礫帯が消滅しており、河道内を散策することができない状態となっています。

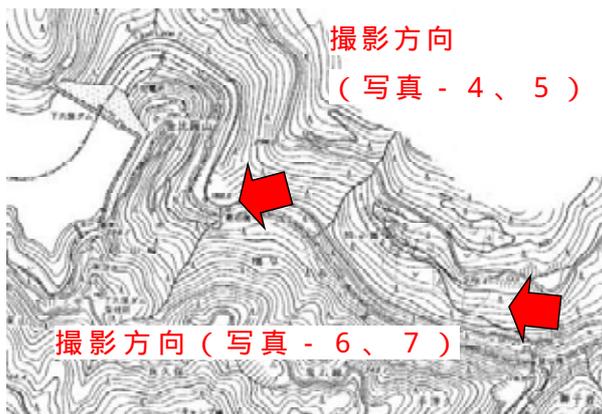
写真 - 6、7は、登仙橋から上流を見た写真であるが、印の箇所を比較すると、ダム建設運用による河床低下量を把握することができます。(図示)

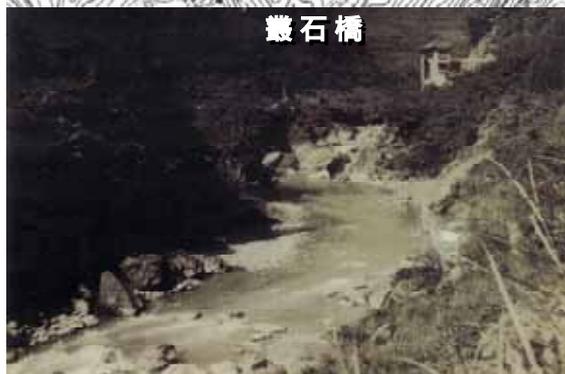
写真 - 4 三波石峡中流(ダム建設前)

写真 - 4、5、写真 - 6、7は、下久保ダム完成前と完成後30年余が経過した様子をほぼ同一地点からみた写真です。

これも同様に、ダム上流からの河床材料の補給が遮断され、砂礫帯が消滅し河床が低下している様子が分かります。
