**第12回 神流川土砂掃流懇談会
説明資料**

R2年 2月13日

独立行政法人 水資源機構 下久保ダム管理所

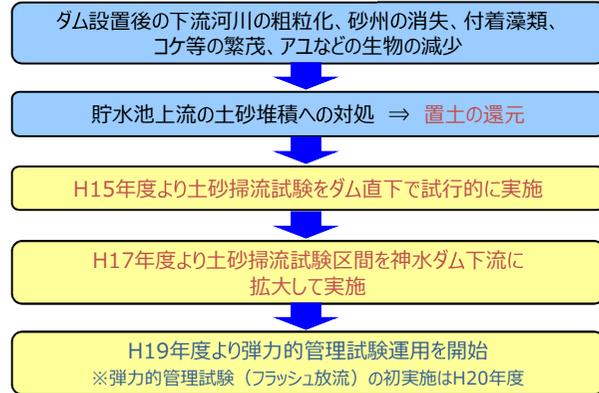
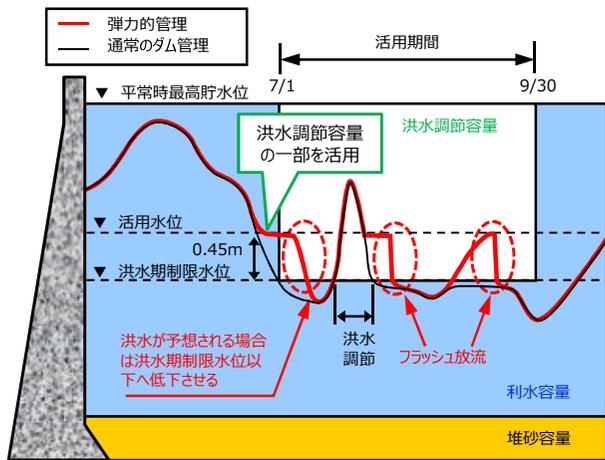
下久保ダム弾力的管理試験の運用イメージ

■ 土砂掃流試験の背景と目的

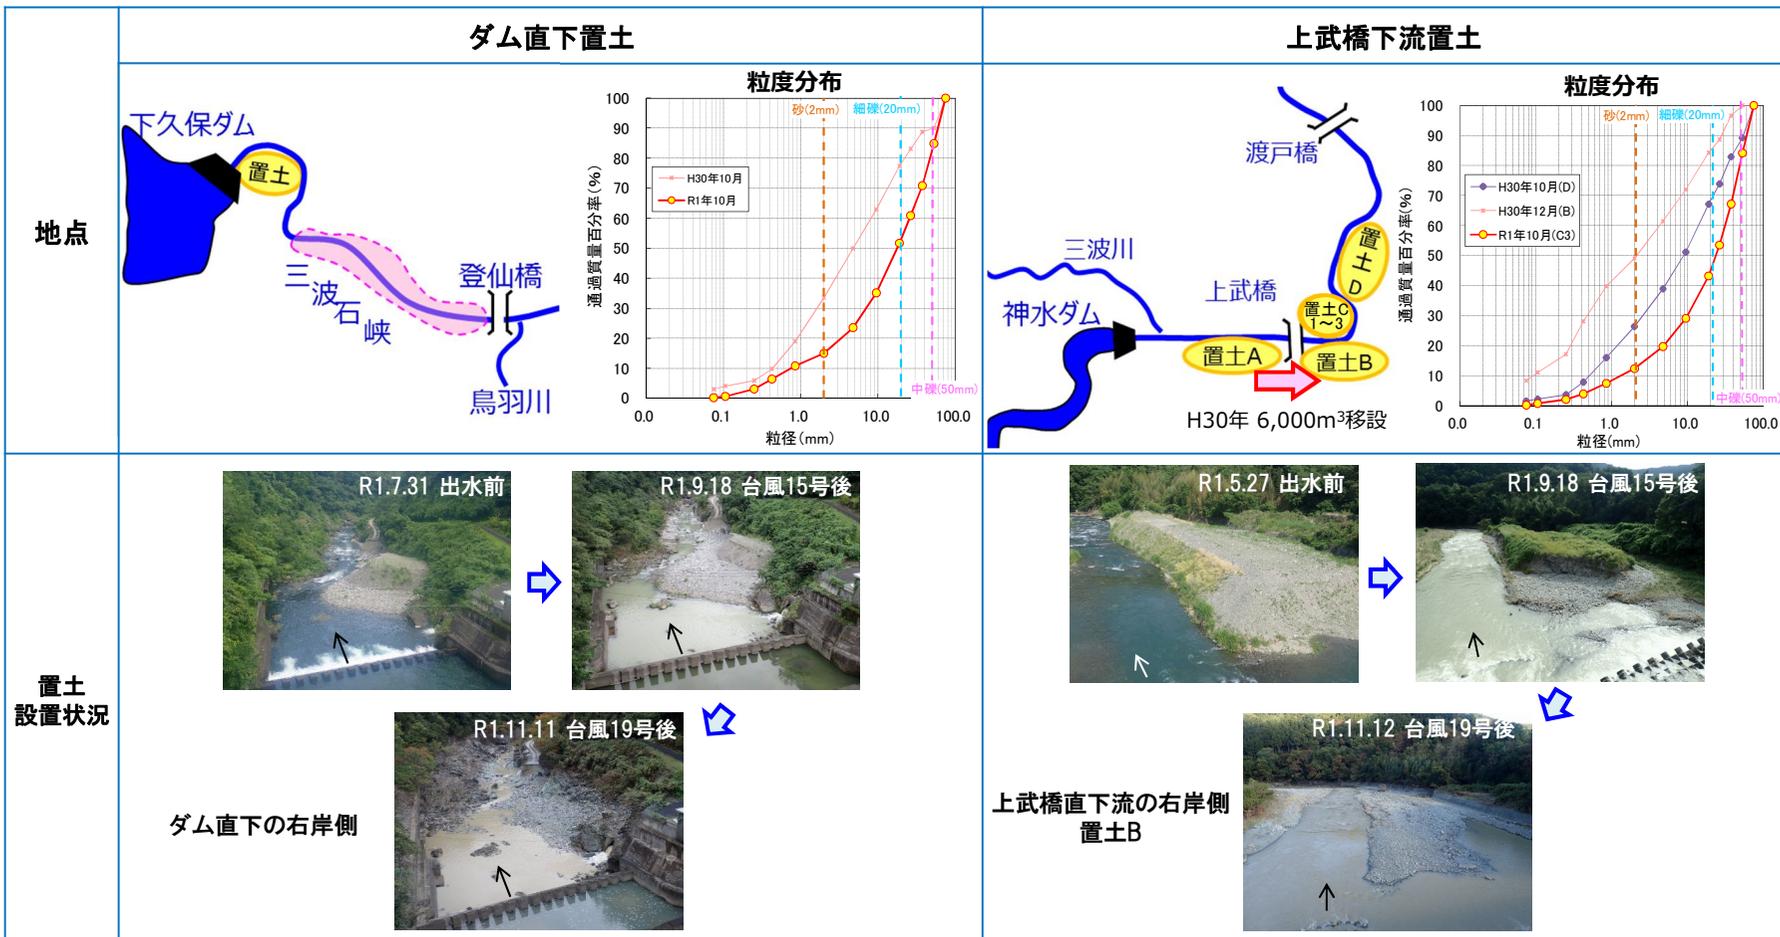
- H30年6月に**3,700m³**の置土を設置し、同年10月までに1,500m³流出した。
- R1年6月時点で約1,850m³が残留していたが、台風15号出水により約1,300m³流出した。
- R1年10月に**1,000m³**の土砂が追加投入され、台風19号出水によって全量（1,550m³）流出した。
- 置土の粒径は、R1年度設置分が粗粒であり、中礫（50mm）以下の割合が約85%程度、細礫（20mm）以下の割合が約50%程度であった。

- H30年は、10月に「置土D」地点に**2,400m³**の置土を設置した。また、11月に「置土A」の**6,000m³**の土砂を「置土B」地点に移設した。
- R1年6月時点で総量として約15,000m³が残留していたが、台風15号出水により置土Bにおいて約1,700m³流出した。
- R1年10月に置土C3（Cの最下流）に**3,000m³**の土砂が追加投入され、台風19号出水によって全量（16,300m³）流出した。
- 置土の粒径は、ダム直下と同様にR1年度設置分が粗粒であり、中礫（50mm）以下の割合が約84%程度、細礫（20mm）以下の割合が約45%程度であった。

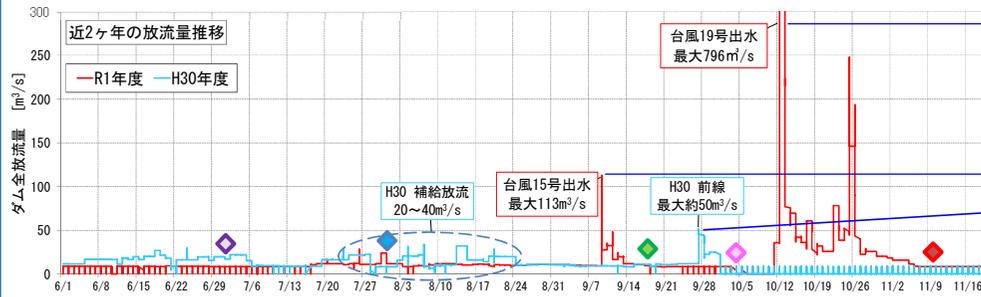
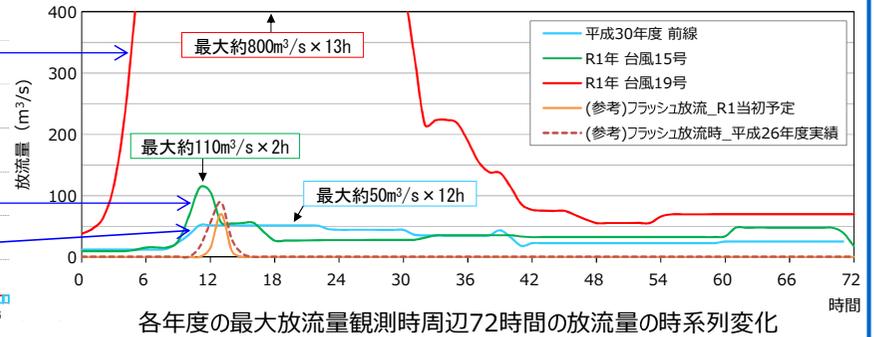
■ 近2カ年のダム放流量の状況

- 「7月下旬～8月下旬」に利水補給のために20～40m³/s程度のダム放流を行うとともに、「9月下旬」に前線による50m³/s程度のダム放流を行った。
- これらに伴い、ダム直下の置土から1,500m³流出した。

- 9月上旬にフラッシュ放流（最大70m³/s）を実施予定であったが、台風15号接近の影響により中止した。
- 台風15号出水では最大約110m³/s × 2時間のダム放流を行った。
- 10月中旬の台風19号出水では、ダム管理開始（昭和44年）以来最大の流入量（1,840m³/s）を記録し、最大約800m³/s × 13時間のダム放流を行った。

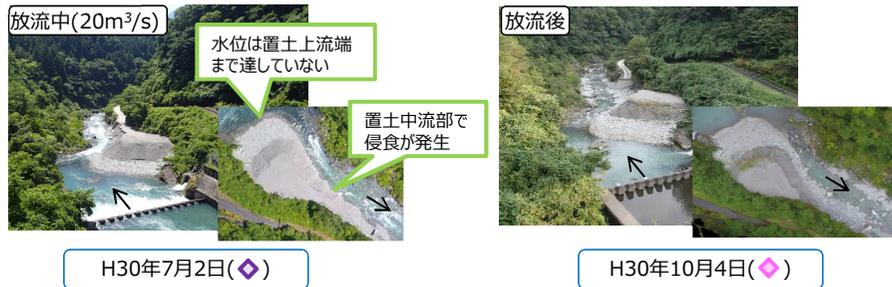
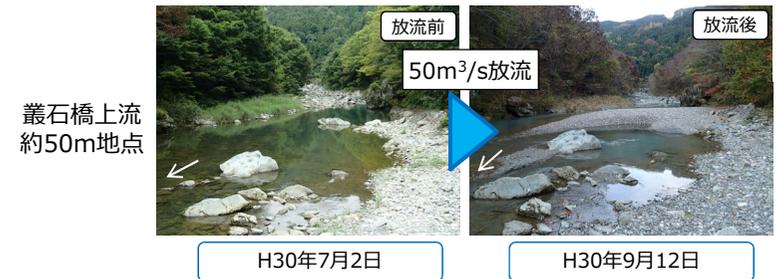
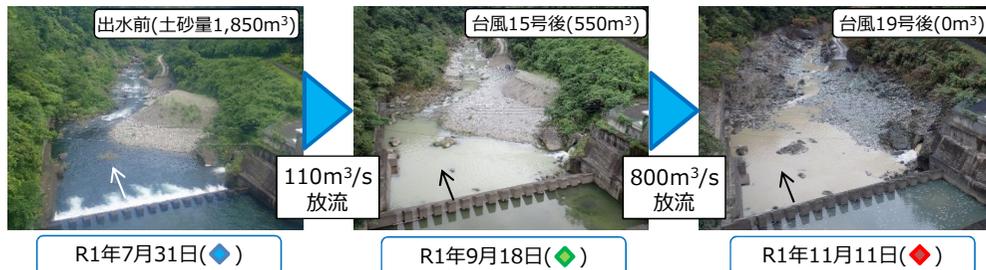
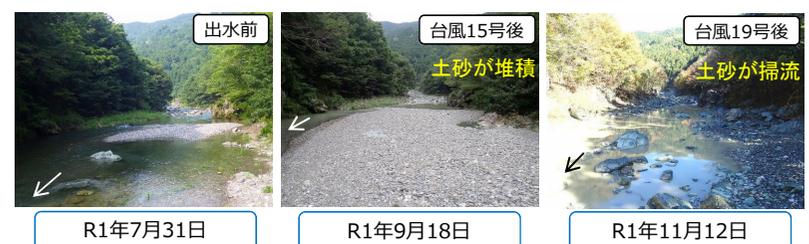
- H30年度の20m³/s放流時は、置土の中・下流部で側方侵食が生じ、放流後は上流側の置土が残存している。
- R1年度の台風15号出水では、1,850m³の内、1,300m³が流出した。
- 台風19号出水では、置土は全て掃流された。

- H30年度の放流では、土砂移動が生じ、置土地点の下流において新たな砂州の形成が確認された。
- R1年度は、台風15号出水により砂州の形成や拡幅が確認され、台風19号出水によりそれらの消失や縮小が確認された。

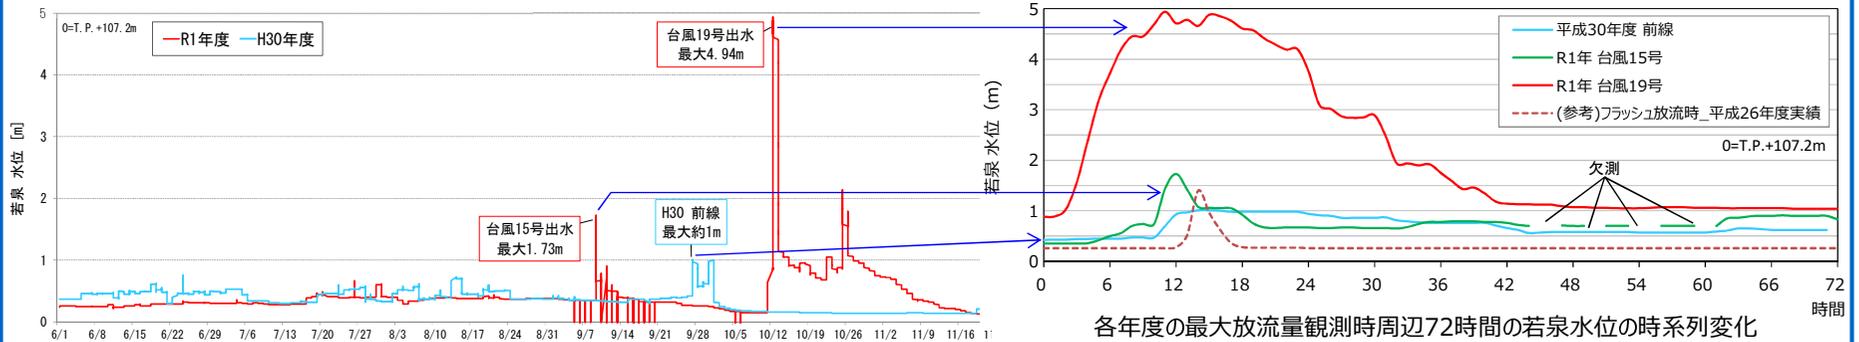
■ 近2か年の若泉地点における水位の状況

- 9月下旬の前線に伴う放流が最大であり、若泉地点の最高水位は約1mとH26年度に実施したフラッシュ放流時よりも水位は低かった。

- 台風15号出水時には、最高水位が約1.7mとなり、H26年度のフラッシュ放流時よりも約0.3m高かった。
- 台風19号出水時には、最高水位が約5mに達し、長時間高水位が継続した。

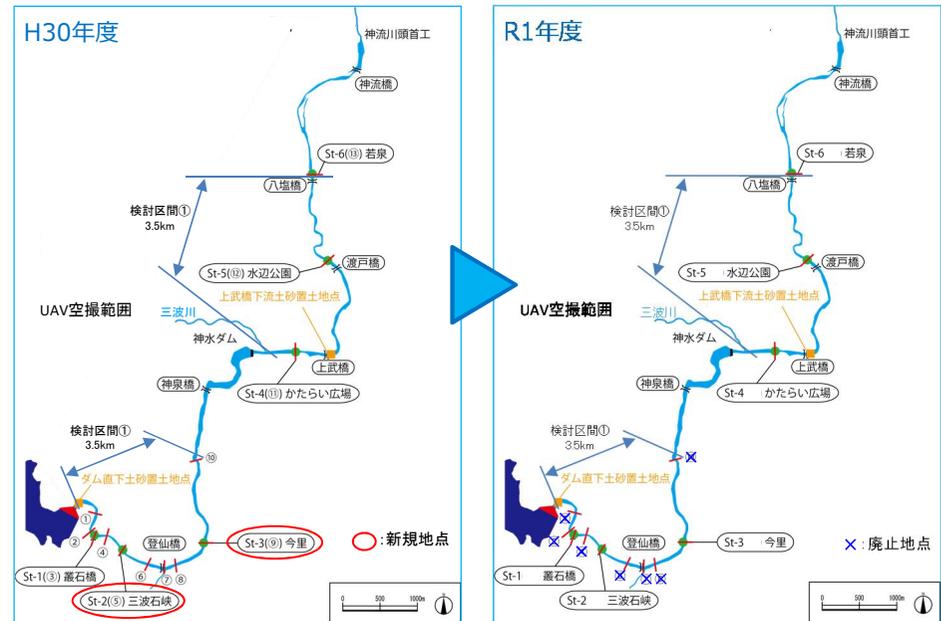
モニタリング調査実施地点位置図
(左：H30年度 右：R1年度)

- 環境改善目標の見直しに伴う適切な評価を行うため、調査地点を変更することとした（H29年度に検討、H30年度より実施）。具体的には、検討区間①において「三波石峡※」および「今里地点」を新規地点として選定するとともに、一部の地点を廃止とした。
- H30年度からR1年度にかけて、生物調査と物理環境調査の地点を一致させることを目的として河川横断測量及び河床材料調査を実施していた13地点のうち、7地点を廃止した。

—：河川横断測量、河床材料調査
●：生物調査(付着藻類、魚類、水生昆虫類)
■：土砂置土地点

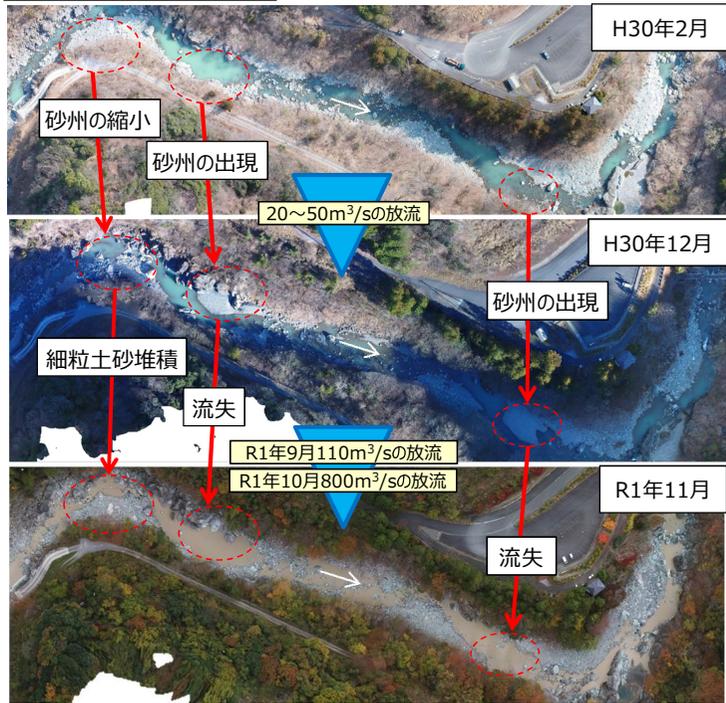
近2か年の土砂移動の状況(砂州の拡大・移動による河床材料の変化)

叢石橋上流約50~200m地点

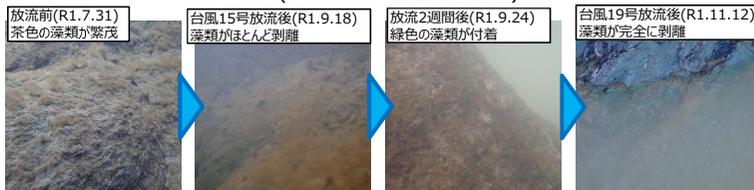
放流前後の藻類の更新の状況(放流後に再度藻類が定着)

(3),(5)健全な攪乱による付着藻類の剥離・更新

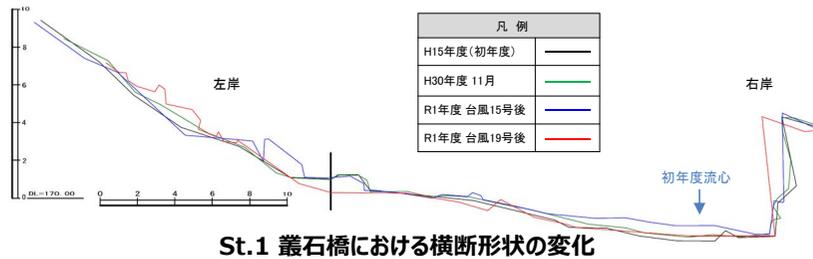
St.1 叢石橋における横断形状の変化

- ・流心の河床高は、経年的に堆積傾向である。
- ・本年度は台風15号出水により大きく堆積したが、台風19号出水によってH30年度と同程度まで洗堀された。
- ・横断形状でみると、台風15号後は流心から左岸にかけて堆積がみられ、19号後は全体的にやや低下傾向がみられる。

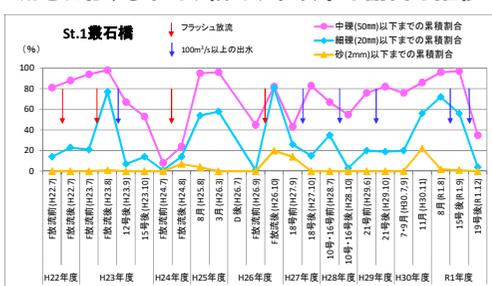
流心における中礫、細礫、砂以下の割合の推移

- ・H29年以降、中礫以下の割合は概ね80%が維持されていたが、本年度の台風19号後には40%以下まで大きく低下した。
- ・H23、H26、H27年度にも大きな低下があったが、フラッシュ放流等によって回復がみられている。

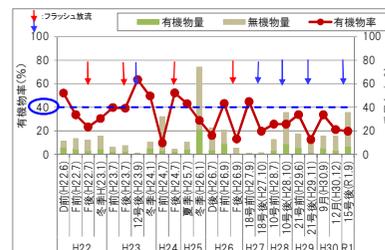
有機物率の経年変化(瀬環境)

- ・有機物量、クロロフィル a 量はフラッシュ放流後や100m³/s以上の出水後に減少する傾向があり、付着藻類の剥離によるものと考えられる。
- ・生藻類率は高いが維持されているが、有機物率は低い値となる場合が多い。出水後の濁水継続の影響によるものと考えられる。

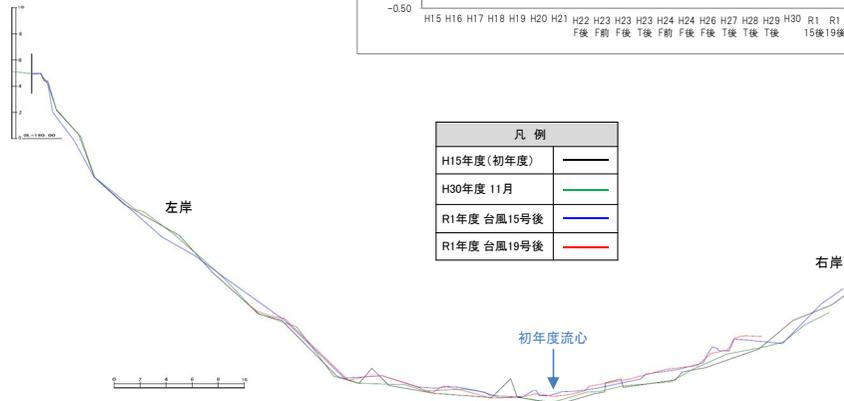
St.2 三波石峡における横断形状の変化

- ・流心部の河床高は、経年的に上昇傾向である。
- ・本年度は台風15号により大きく上昇し、台風19号出水後にはわずかに低下がみられた。
- ・横断形状でみると、H30年度と比較して右岸側で堆積がみられる。

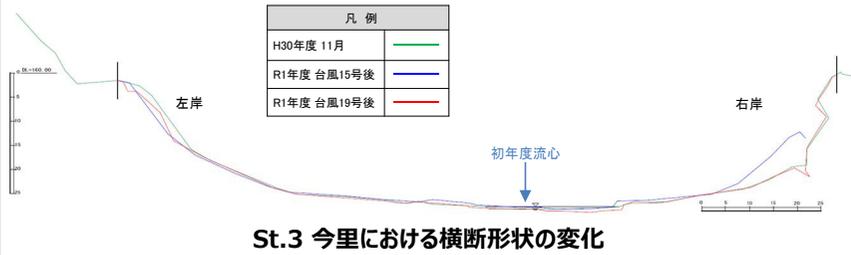
- ・流心の河床高は、本年度の台風15号出水後に大きな上昇、19号出水後にH30年度と同じ程度までの低下がみられた。
- ・横断形状でみると、右岸側で台風19号出水による洗堀がみられた。両岸に発達していた植生は流失したが、大きな洗堀はみられない。

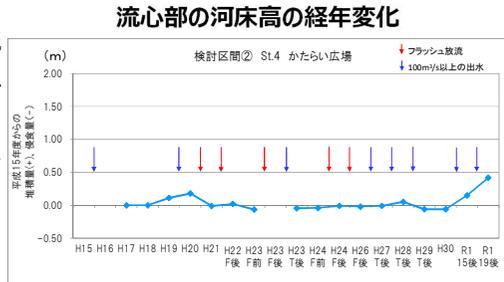
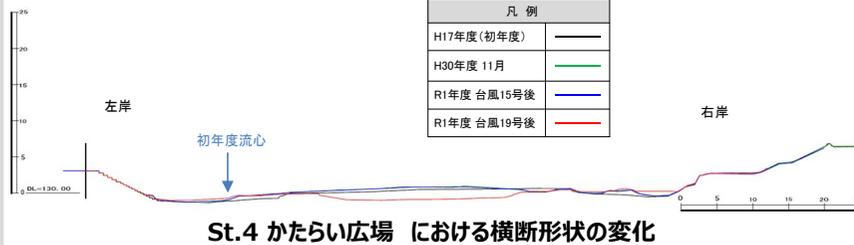
- 流心の河床高は、H30年度まで概ね横ばいで推移していたが、本年度の二度の出水後にはいずれも上昇がみられた。
- 横断形状でみると、台風19号出水後に植生が発達していた河道の中央部で洗堀がみられた。

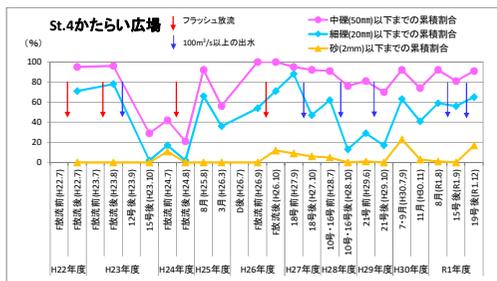
流心における中礫、細礫、砂以下の割合の推移

- 近年、中礫以下の割合は、80%前後で推移している。
- フラッシュ放流規模では明瞭な変化の傾向は認められない。
- 本年度の台風19号後は中礫、細礫および砂のいずれも割合が増加した。三波川からの土砂供給によるものと考えられる。

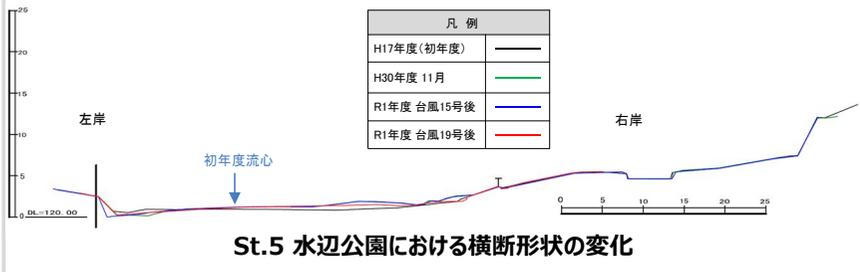
- ・河床高は近年やや堆積傾向であり、近年はほぼ横ばいで推移している。
- ・本年度は、台風19号出水によりわずかに低下がみられた。
- ・横断形状でみると、台風19号出水後には左岸の護岸際の洗掘と右岸砂州部分の低下がみられた。右岸の砂州は、出水以前は植生が発達していたが、全て流失している。

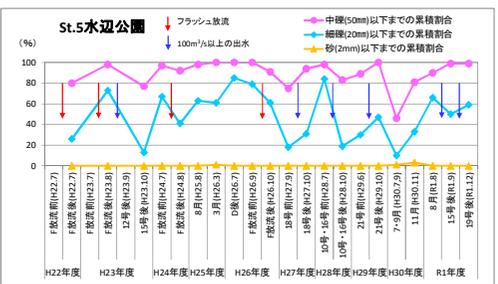
流心における中礫、細礫、砂以下の割合の推移

- ・中礫以下の割合は、概ね80%以上で推移しており、本年度二度の出水後も高い割合であった。
- ・台風19号後は、中礫、細礫および砂のいずれも割合が増加していた。

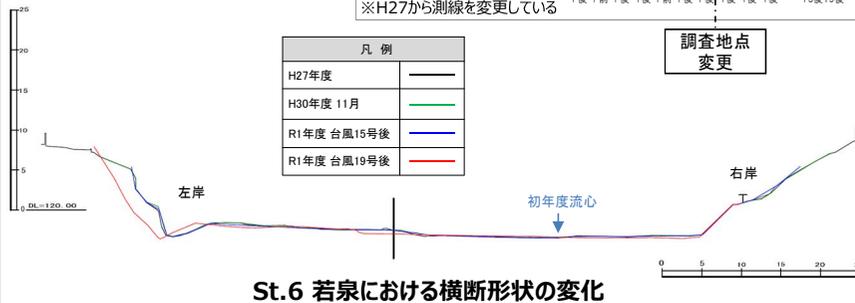
- ・H27年度に測線を堰下流の早瀬に変更している。
- ・流心部の河床高はH30年度から低下傾向であったが、本年度の台風19号出水後は堆積がみられた。
- ・横断形状で見ると、兩岸部の河岸付近で台風19号出水の影響による洗堀がみられる。

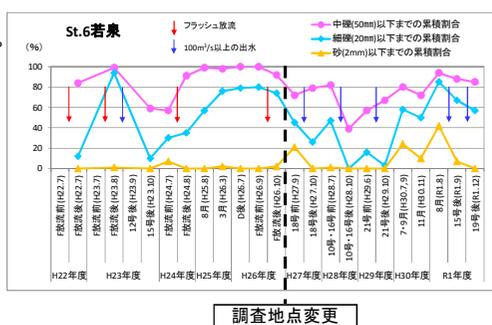
流心における中礫、細礫、砂以下の割合の推移

- ・H27～30年度まで中礫以下の割合は概ね80%以下で推移していた。
- ・100m³/s以上の出水後には、細礫以下の割合が減少する傾向がみられる。
- ・本年度は二度の出水により中礫、細礫および砂の割合がいずれも低下した。

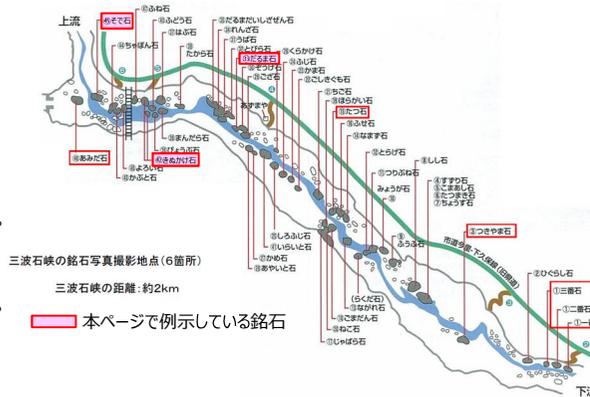
- 三波石峡銘石に対するクレンジング効果を把握するため、出水・フラッシュ放流の前後において定点撮影を実施。
- 1度のフラッシュ放流の前後では明確な変化はみられないものの、台風などによる大規模出水(H29年度)で明確なクレンジング効果が確認できる。
- 長期的な視点で見ると、ほとんどの銘石は黒ずみが解消され、景観改善がみられている。
- 本年度は既往最大の台風19号出水があり、銘石は石本来の青みを取り戻した。

S50代(土砂掃流前)	H22 フラッシュ放流前	R1 台風19号出水後
袖石(ぞでいし)			
緋掛石(まめかけいし)

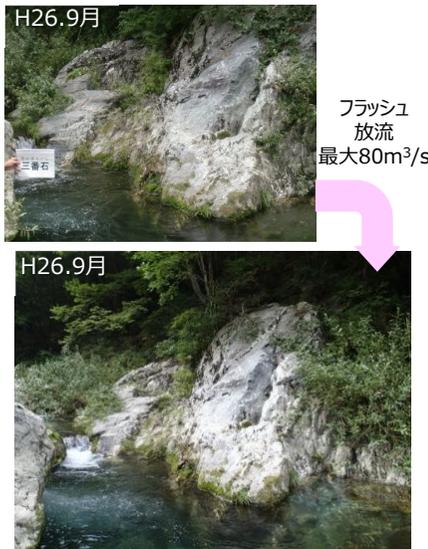
■ フラッシュ放流を実施した年度(80m³/s)
【H26年度】放流前後で明瞭な変化はない。フラッシュ放流前にダム放流があったため、これにより汚れ等が改善されていたと推測される。

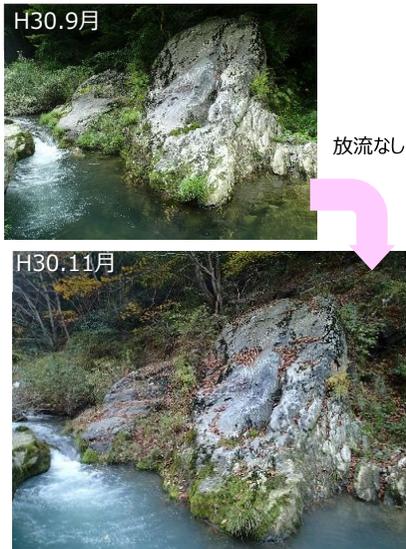
■ 放流は無いが高水位が継続した年度
【H30年度】明瞭な変化はみられない。

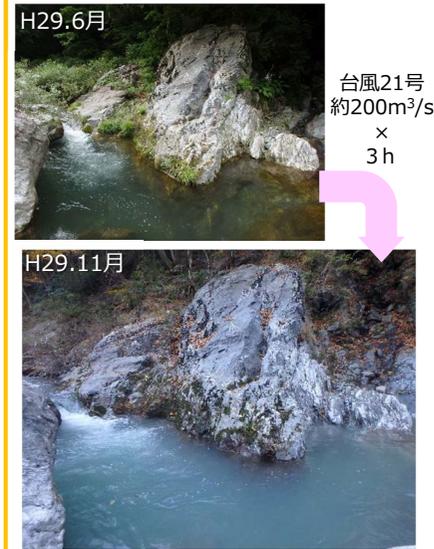
■ 台風に伴う出水があった年度(200m³/s)
【H29年度】放流後には、植生や石表面の白色汚れが大きく減少しており、景観改善がみられる。

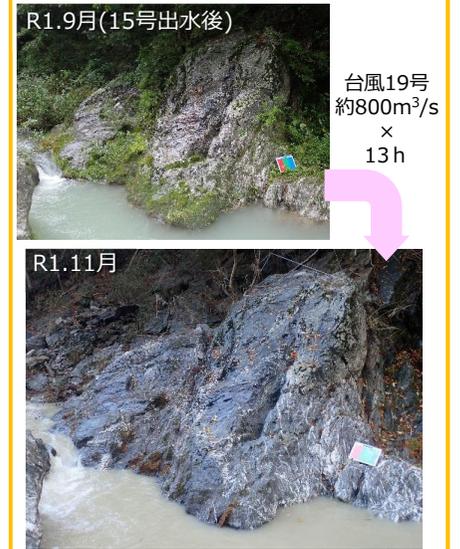
■ 台風に伴う出水があった年度(800m³/s)
【R1年度】15号出水により既にやや磨かれた状態であったが、19号出水後は植生や石表面の汚れがほぼなくなり、景観改善がみられる。

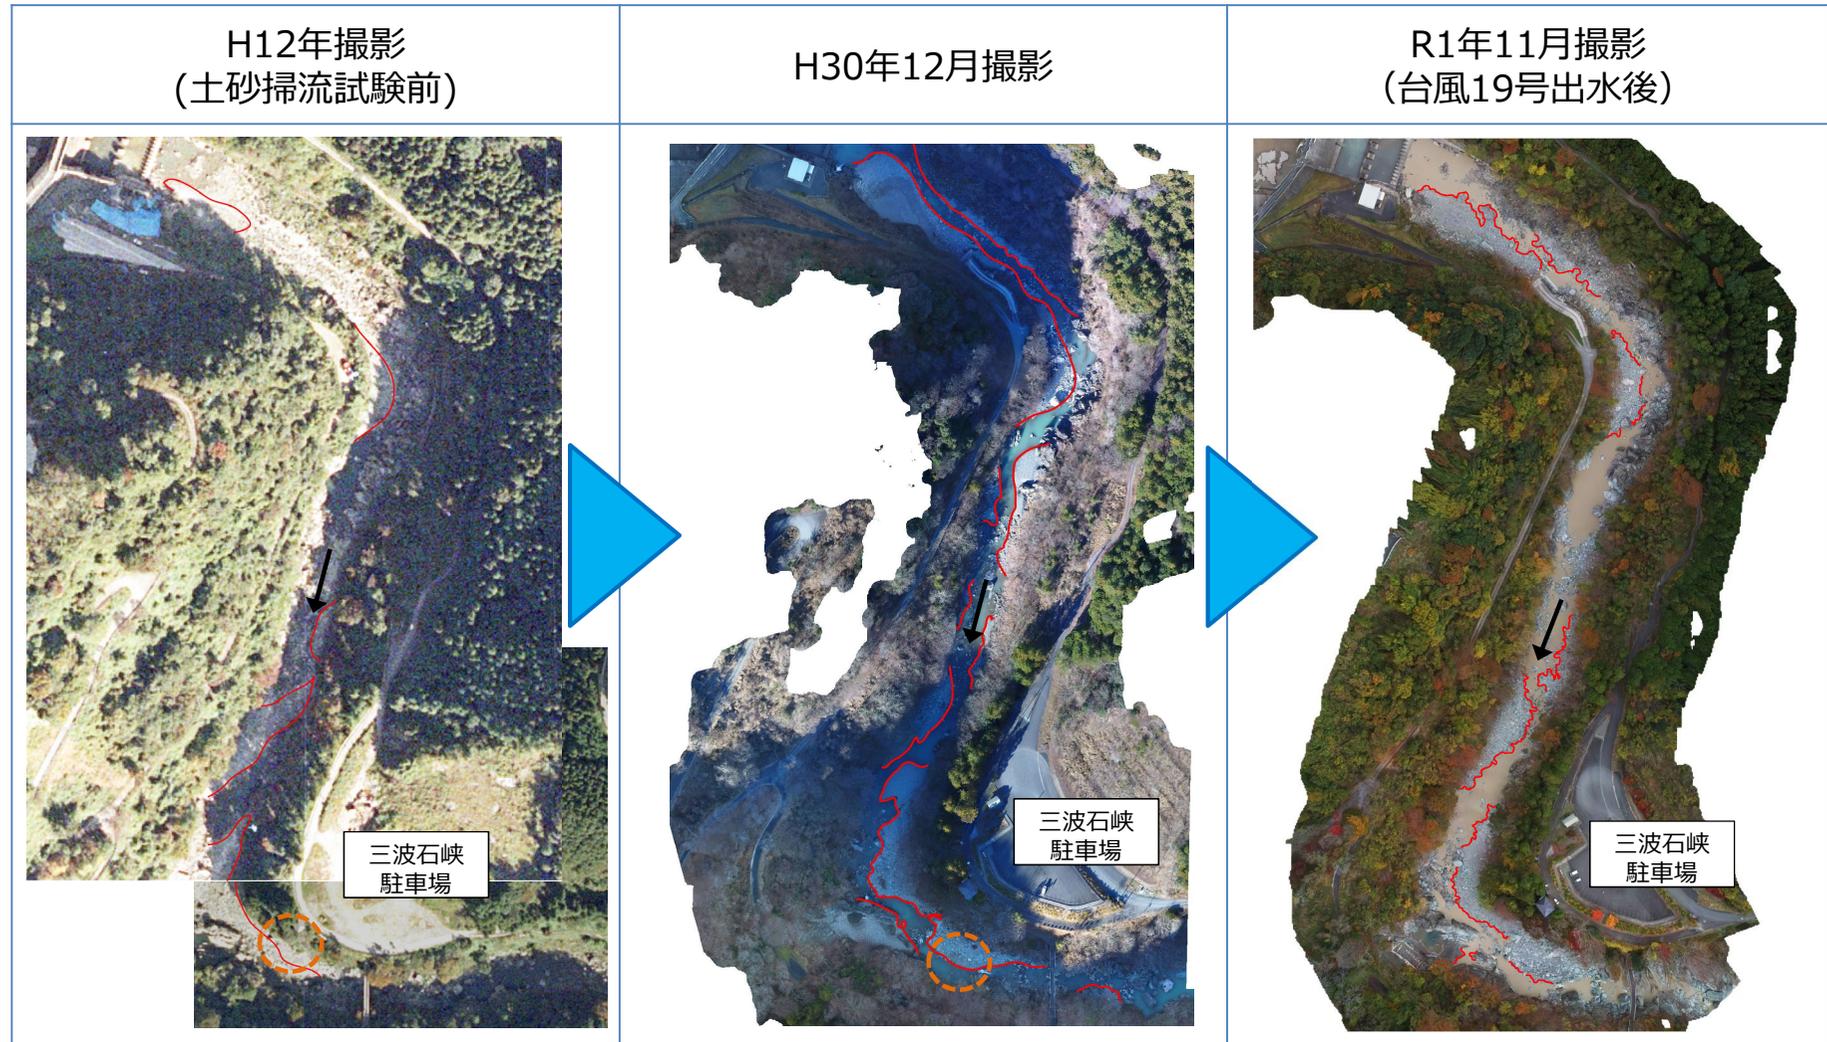
土砂掃流試験の効果による砂州の形状の変化等を把握するため、UAVを用いて空中写真撮影を行い、土砂掃流試験前の空中写真と比較した。

- ダム直下～叢石橋、今里付近の両区間とも、各時点で砂州が形成されているが、撮影年度により砂州の位置の変動が見られる。

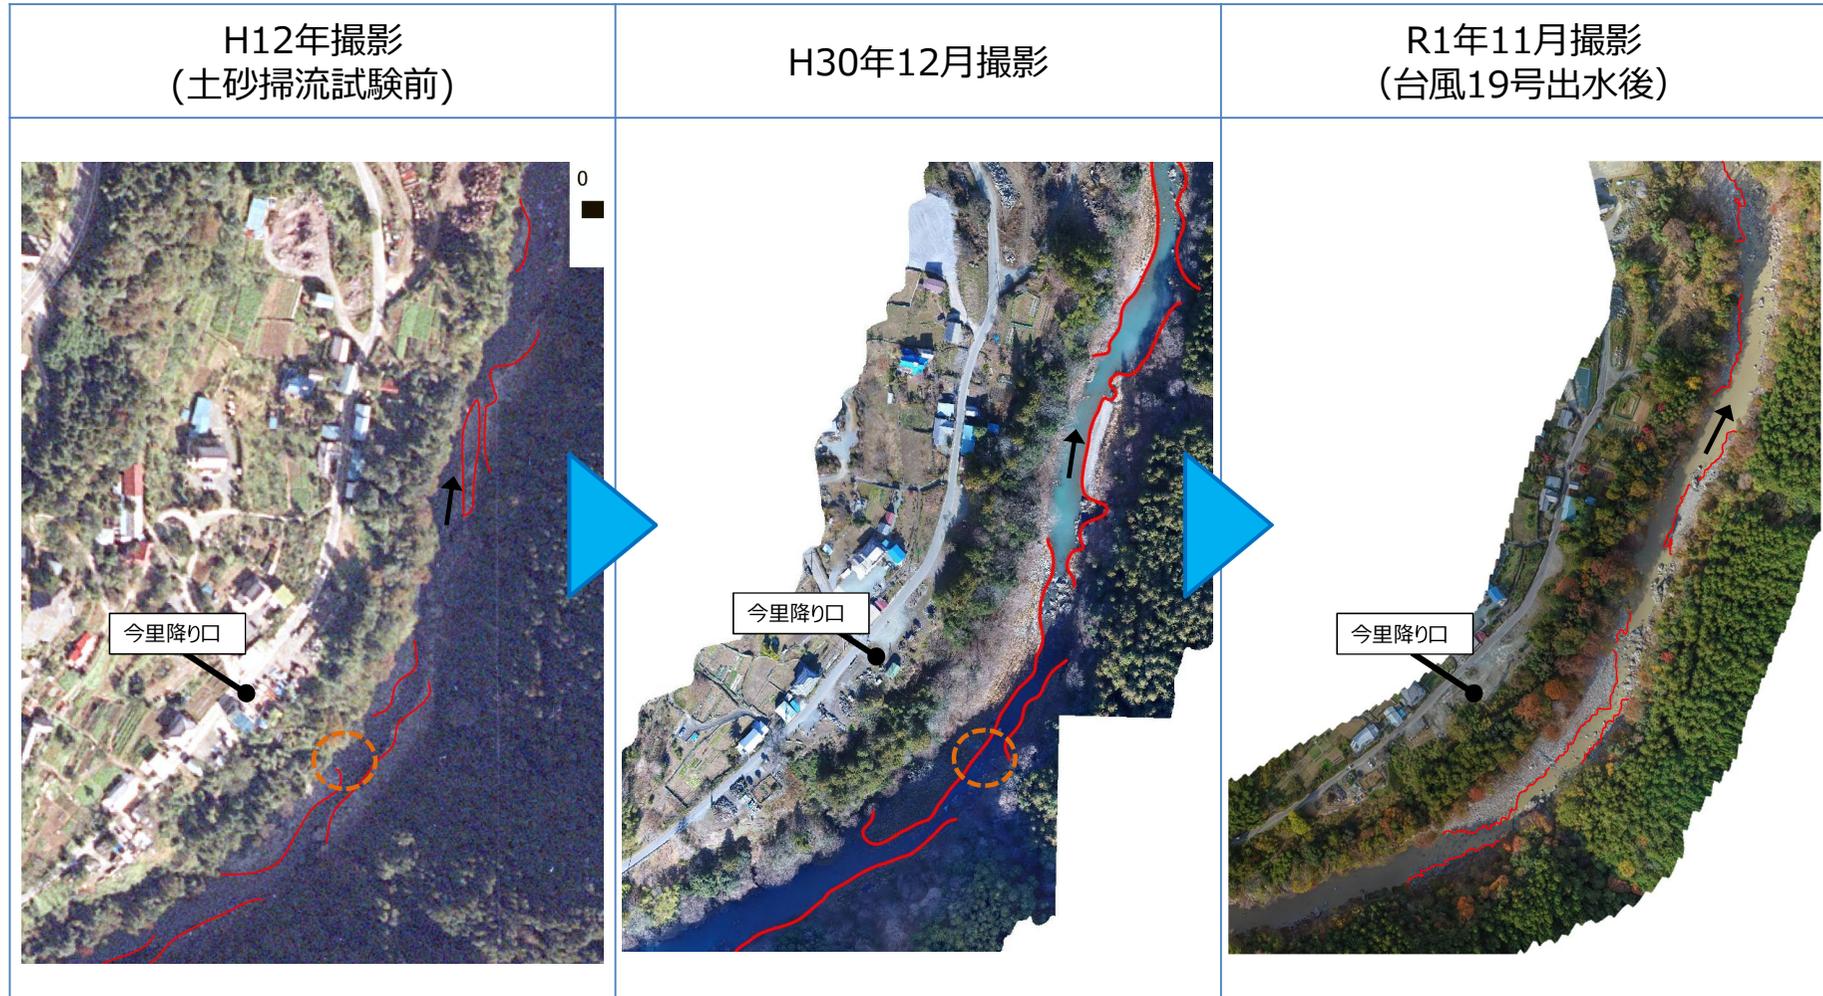
- 各時点で砂州が形成されているが、撮影年度により砂州の位置の変動が見られる。
- 本年度の台風19号出水により、砂州が消失もしくは縮小している箇所がみられる。また、河道内に発達していた植生はほぼ流失している。

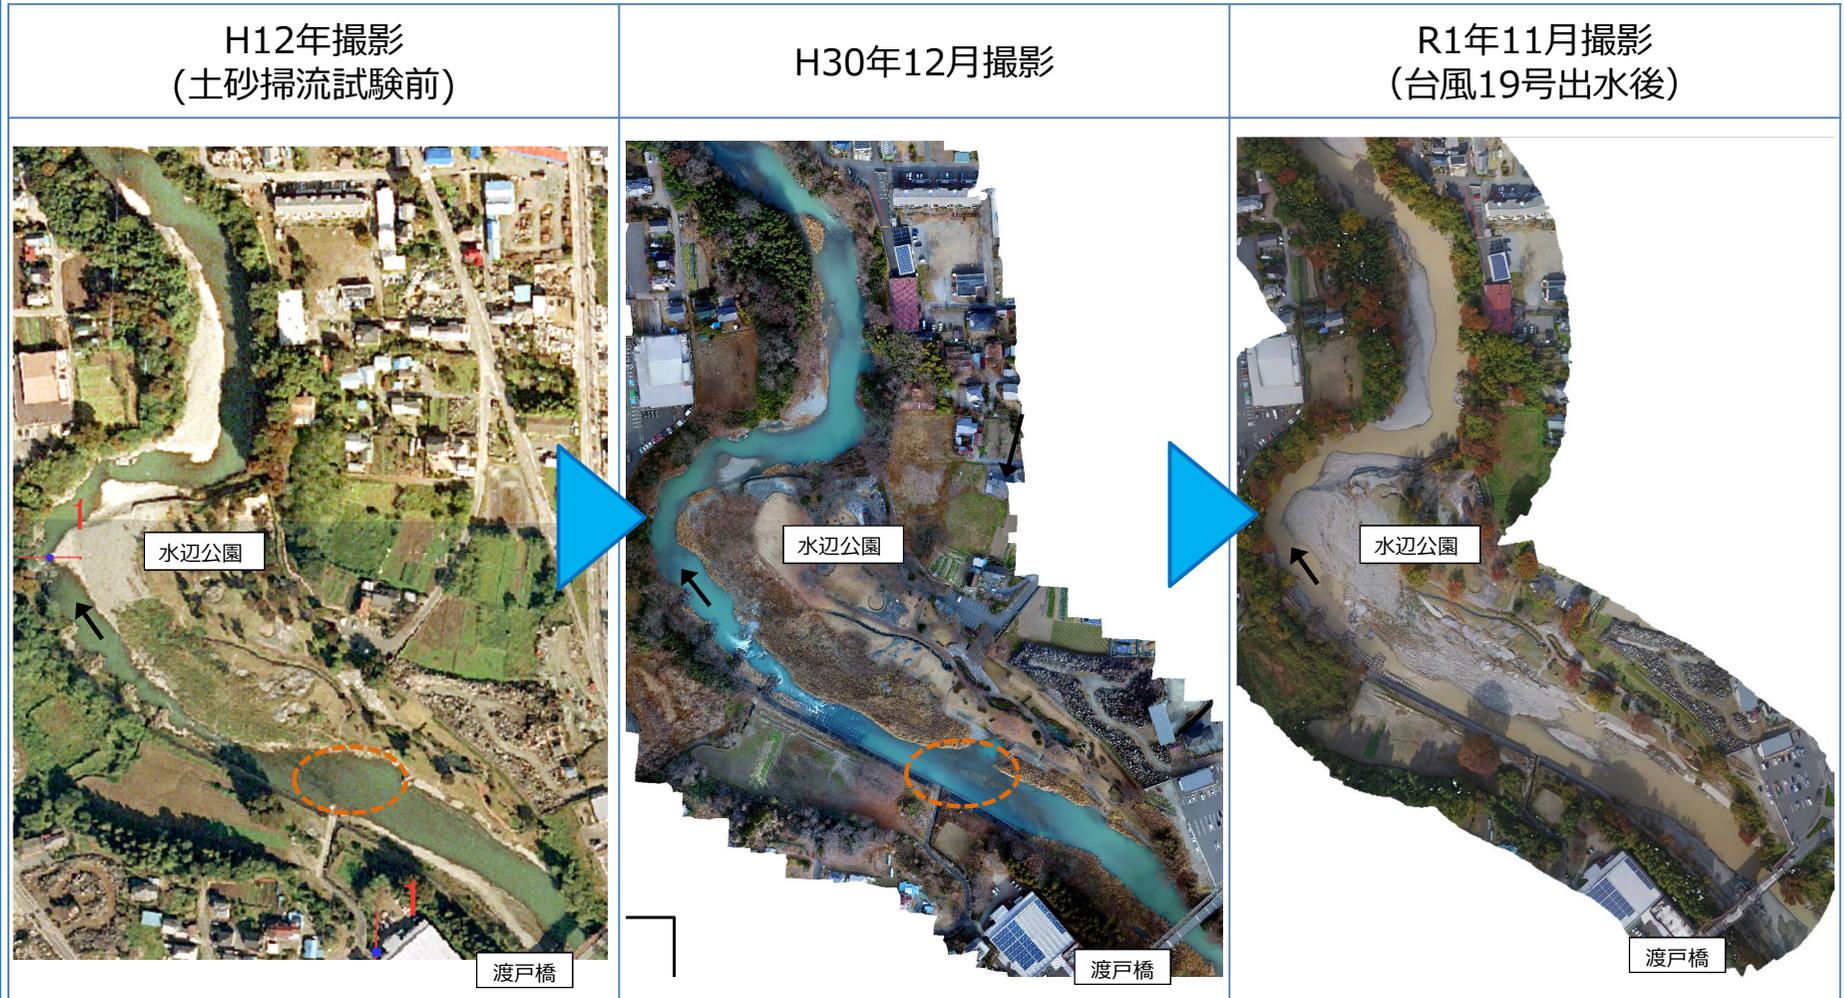
- ・ 公園周辺の砂州に植生が発達していたが、台風19号出水により流失した。
- ・ 北側の砂州において樹林化の進行が懸念されていたが、砂州上の植生が流失し、礫河原が形成された。

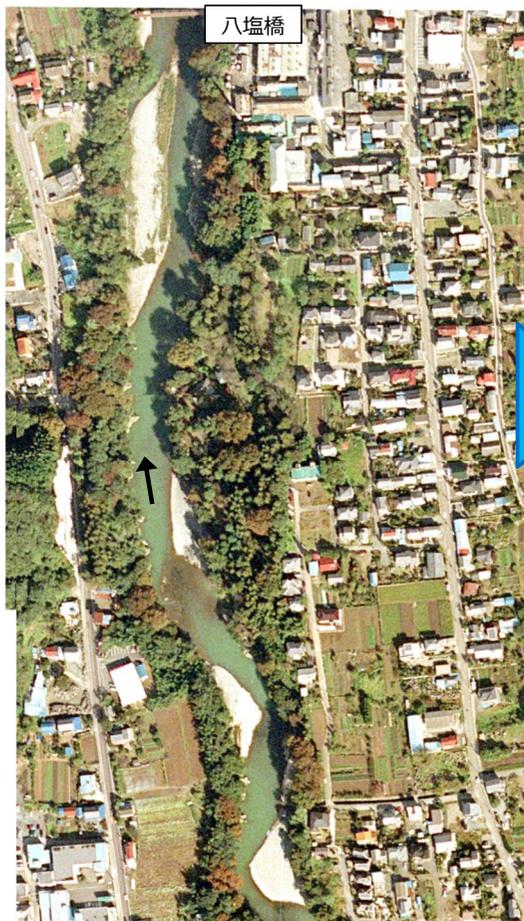
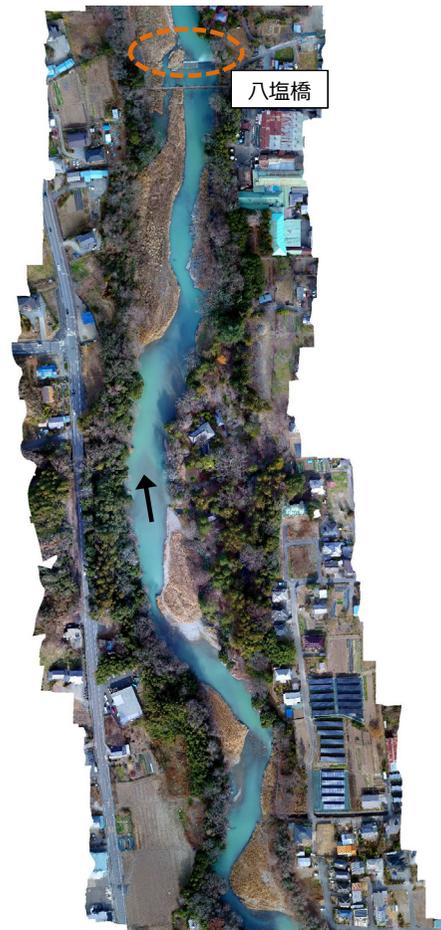
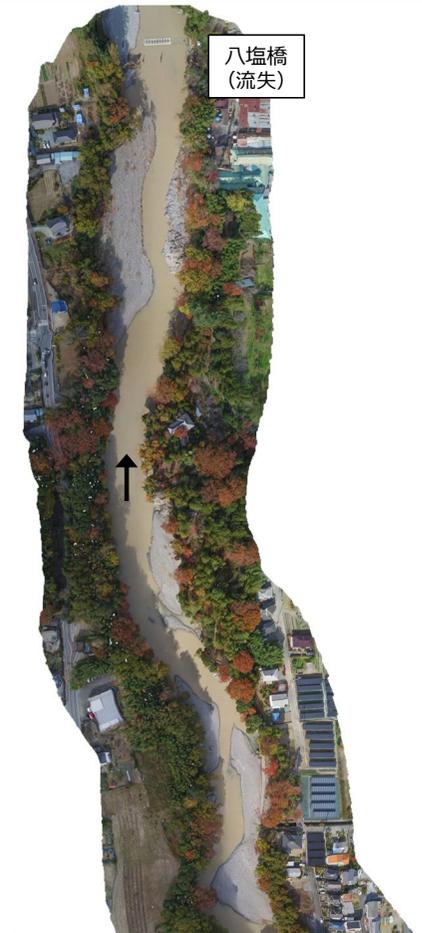
- 水辺公園下流～若泉付近では、砂州への植生の侵入が確認されていたが、台風19号出水後はほぼ全て流失している。また、砂州が縮小している箇所がみられ、滞筋はやや直線化している。

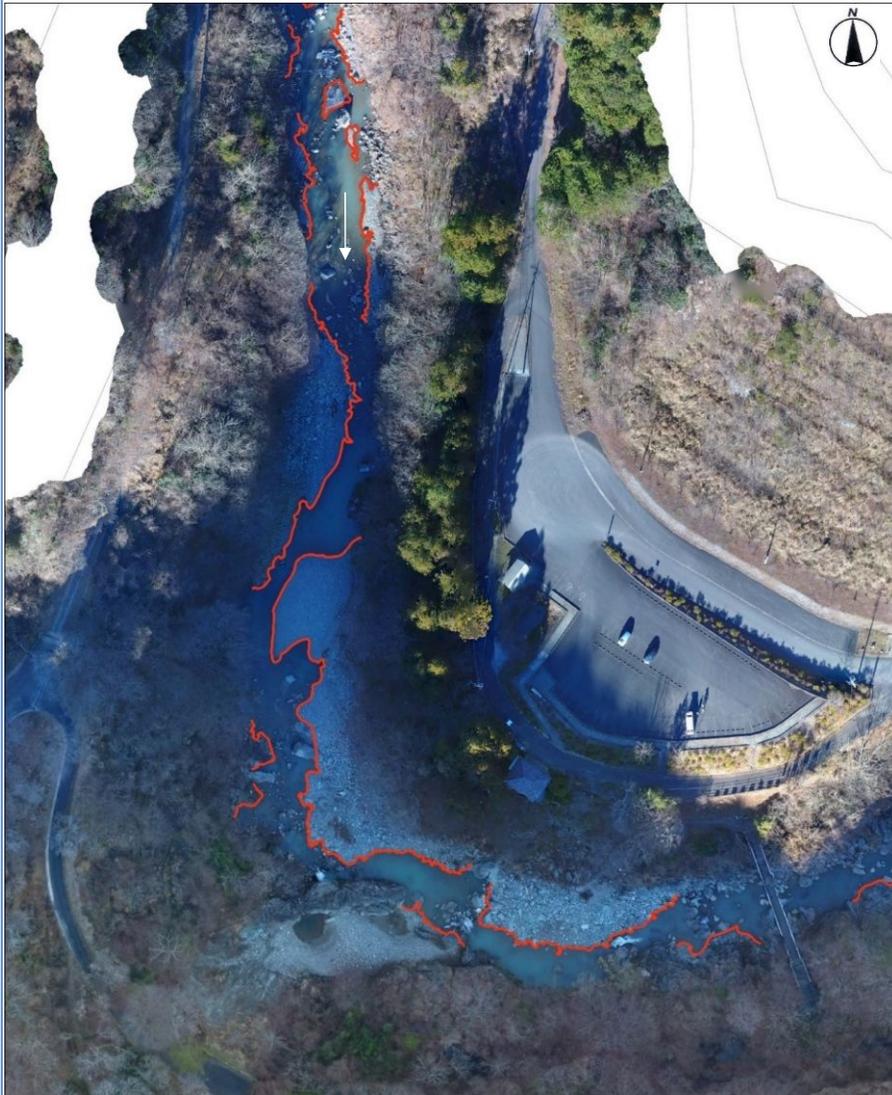
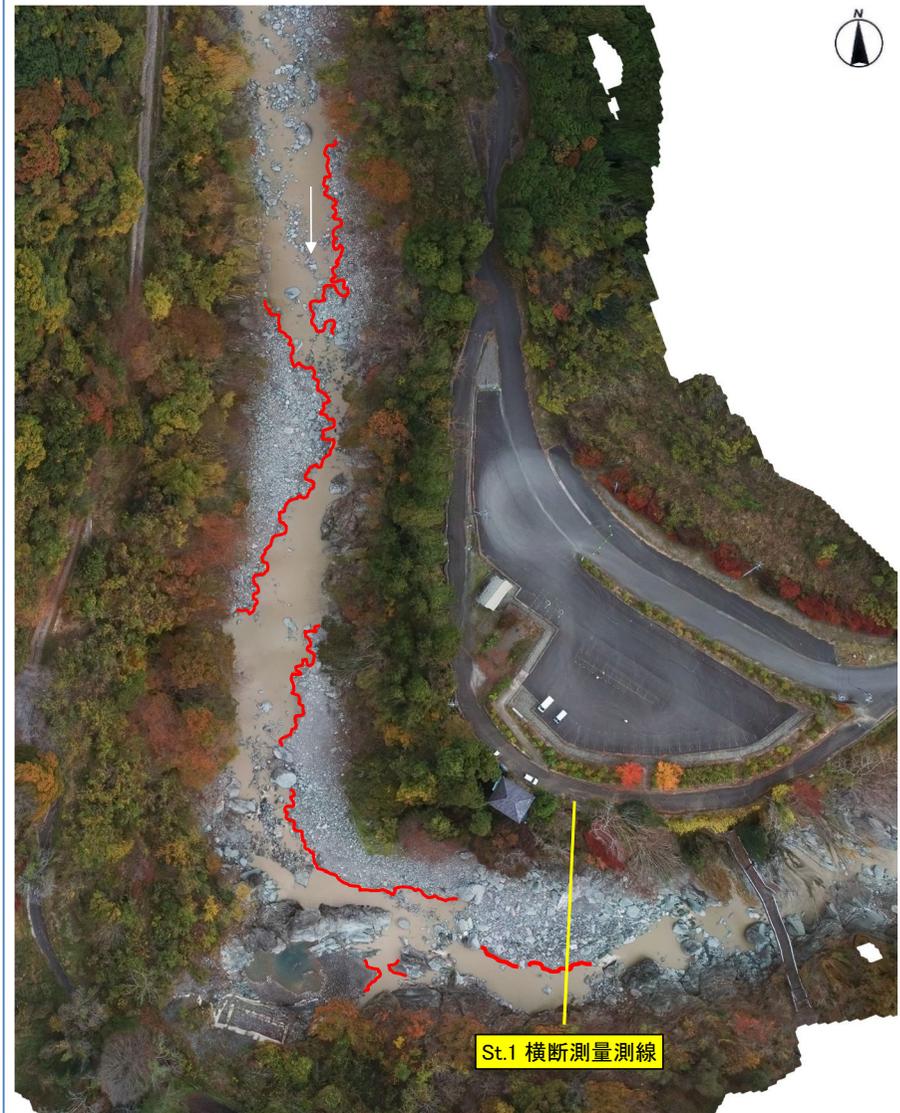
■ St.1 叢石橋

H30年12月【ダム放流量：0.3m³/s】

R1年11月【ダム放流量：0.3m³/s】

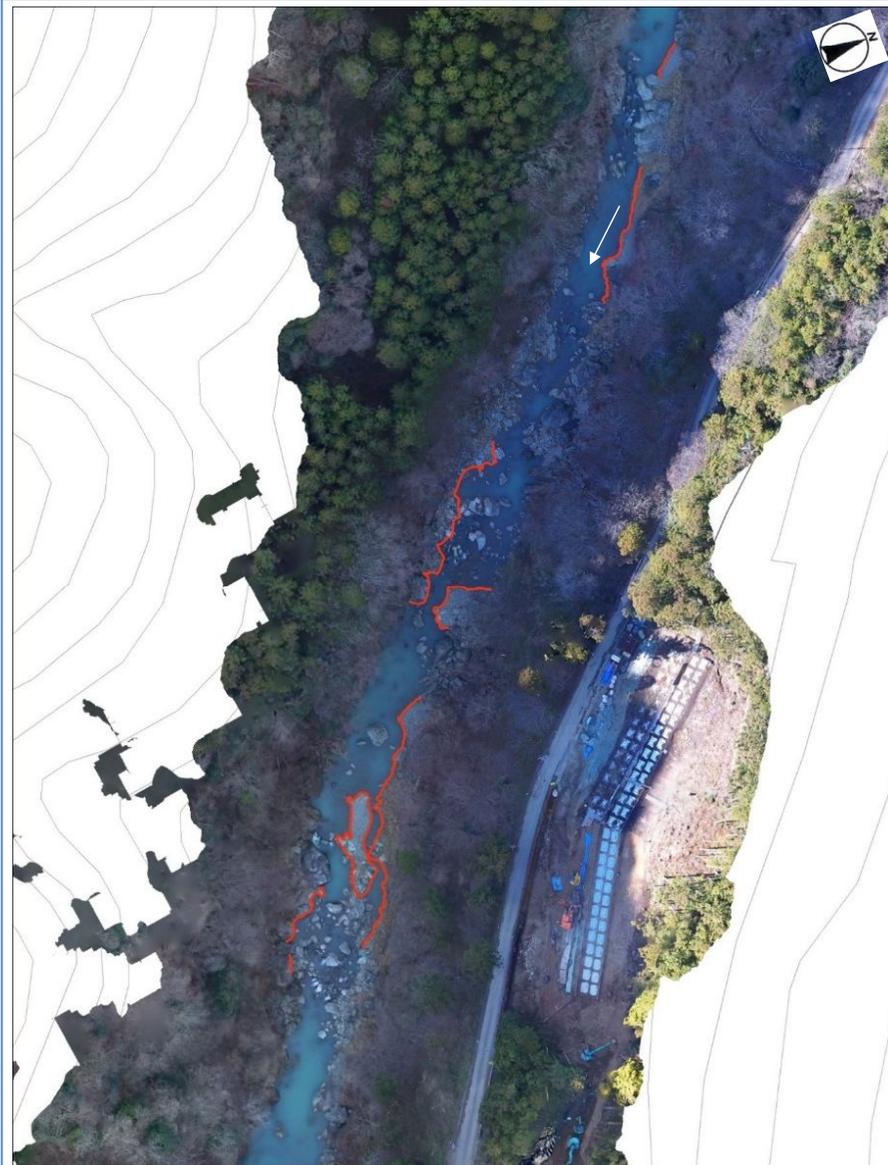
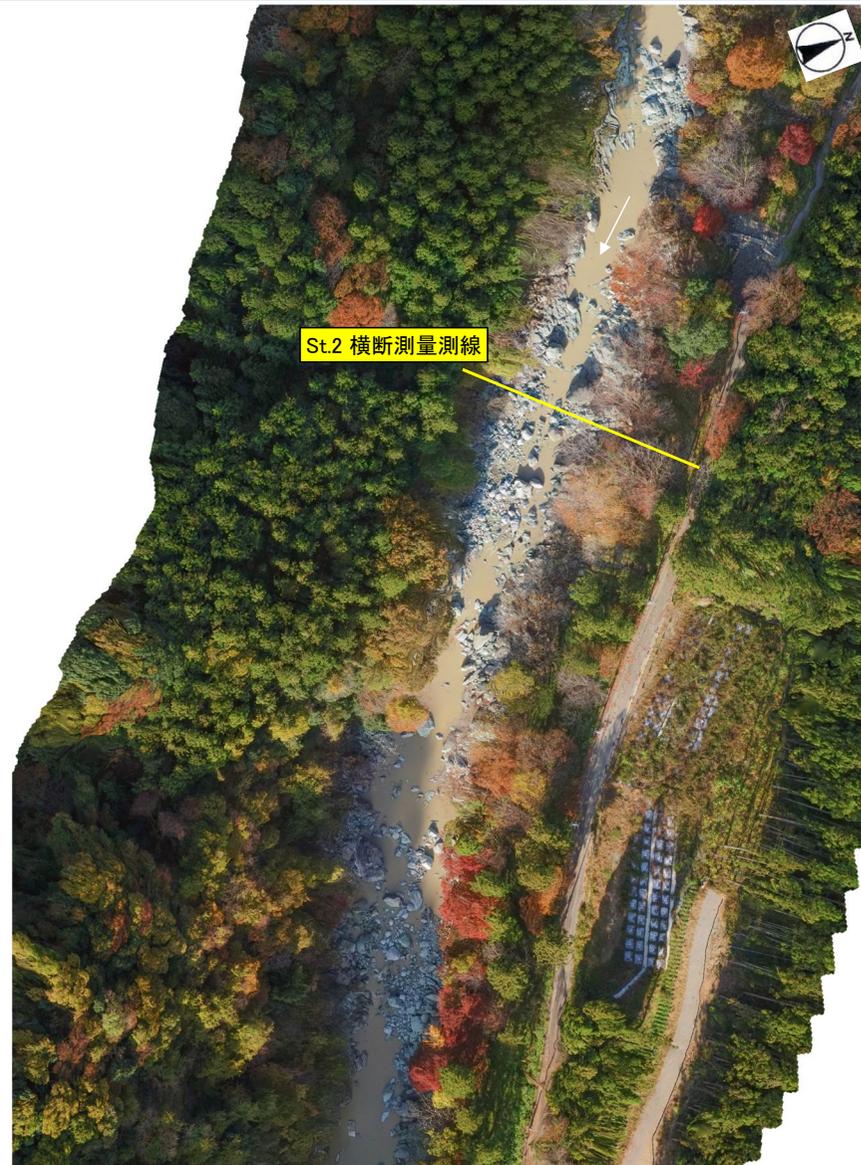
■ St.2 三波石峡

H30年12月【ダム放流量：0.3m³/s】

R1年11月【ダム放流量：0.3m³/s】

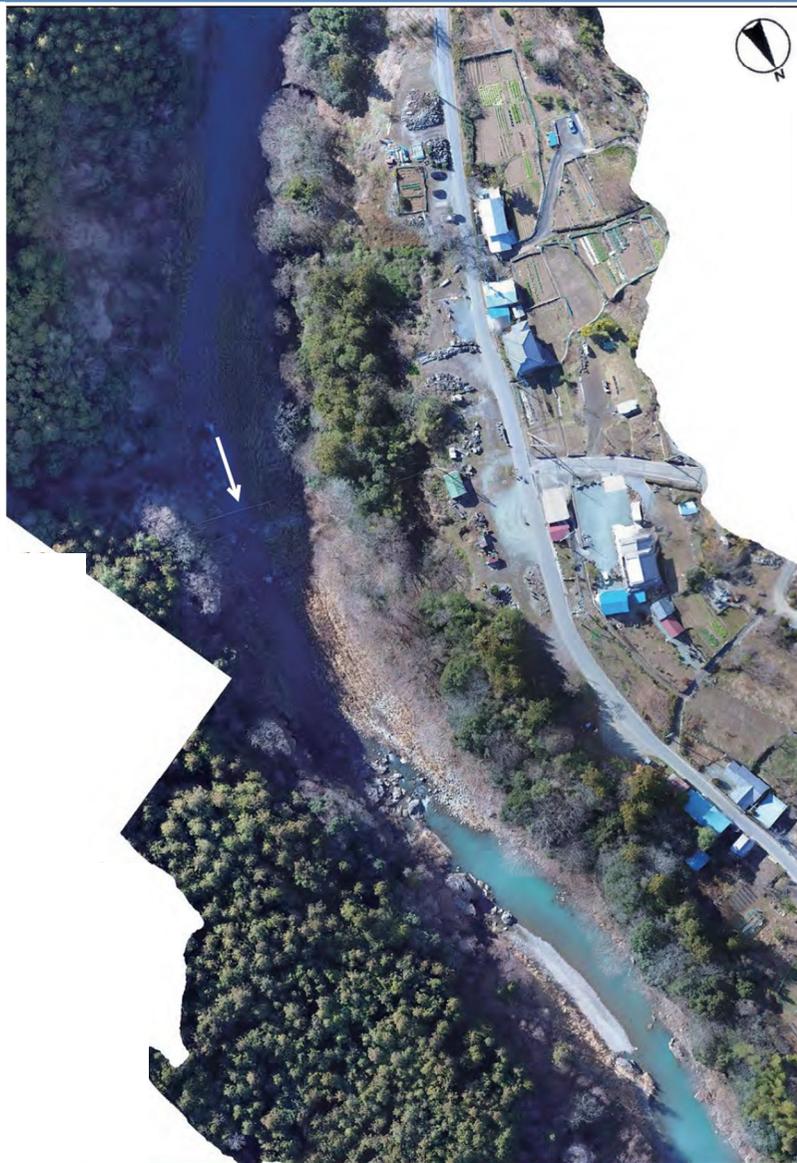
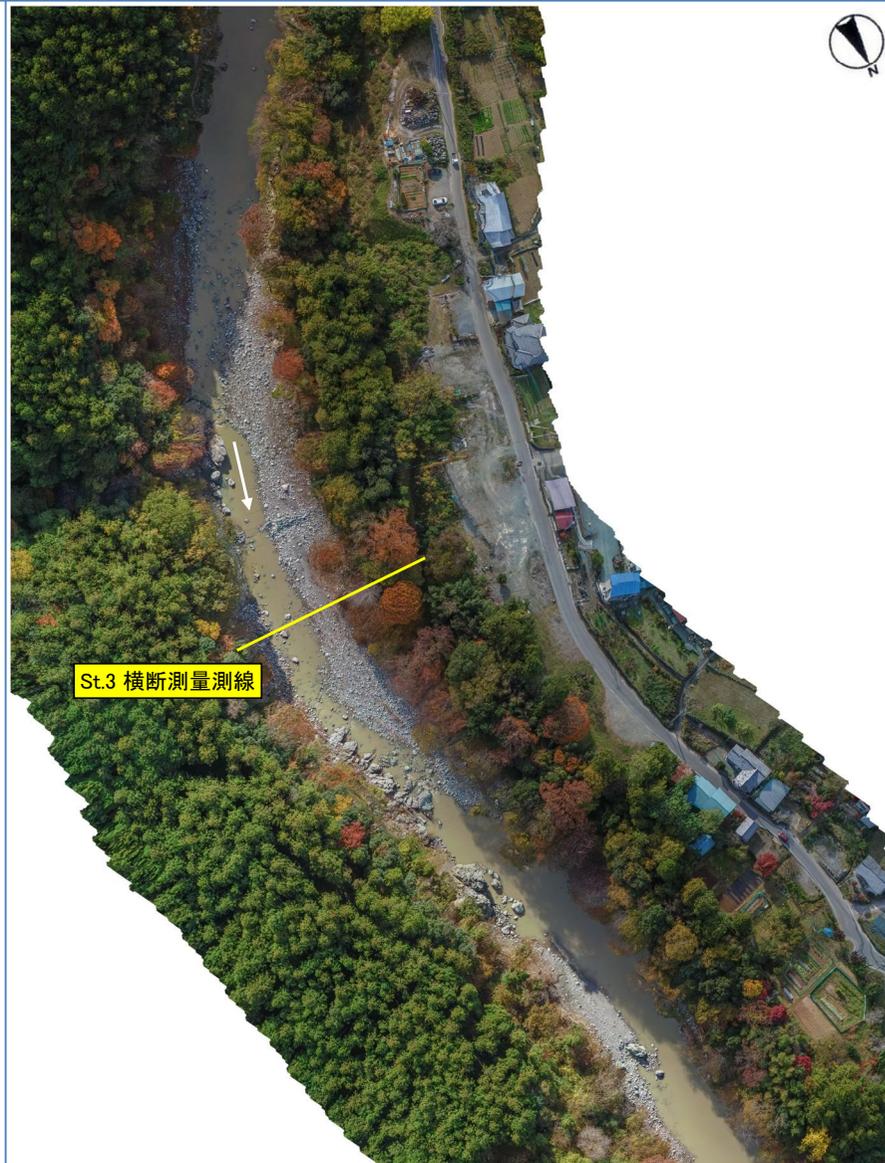
■ St.3 今里

H30年12月【ダム放流量：0.3m³/s】

R1年11月【ダム放流量：0.3m³/s】
