**第12回 神流川土砂掃流懇談会
説明資料**

R2年 2月13日

独立行政法人 水資源機構 下久保ダム管理所

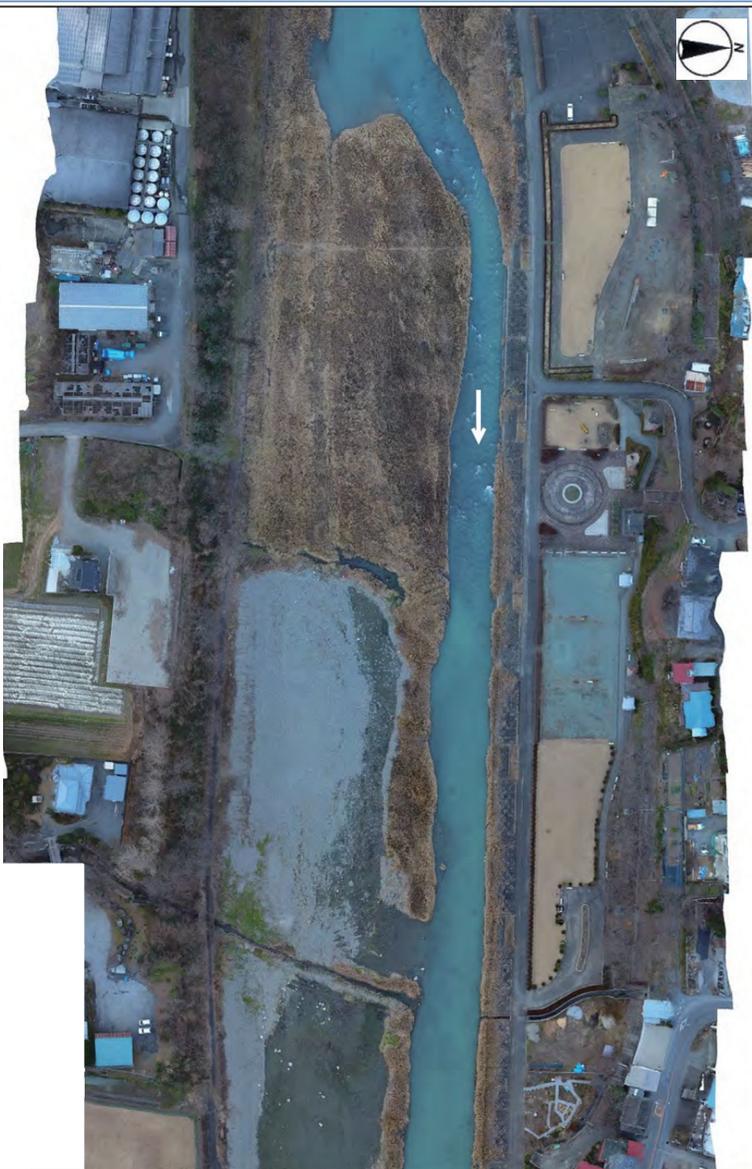
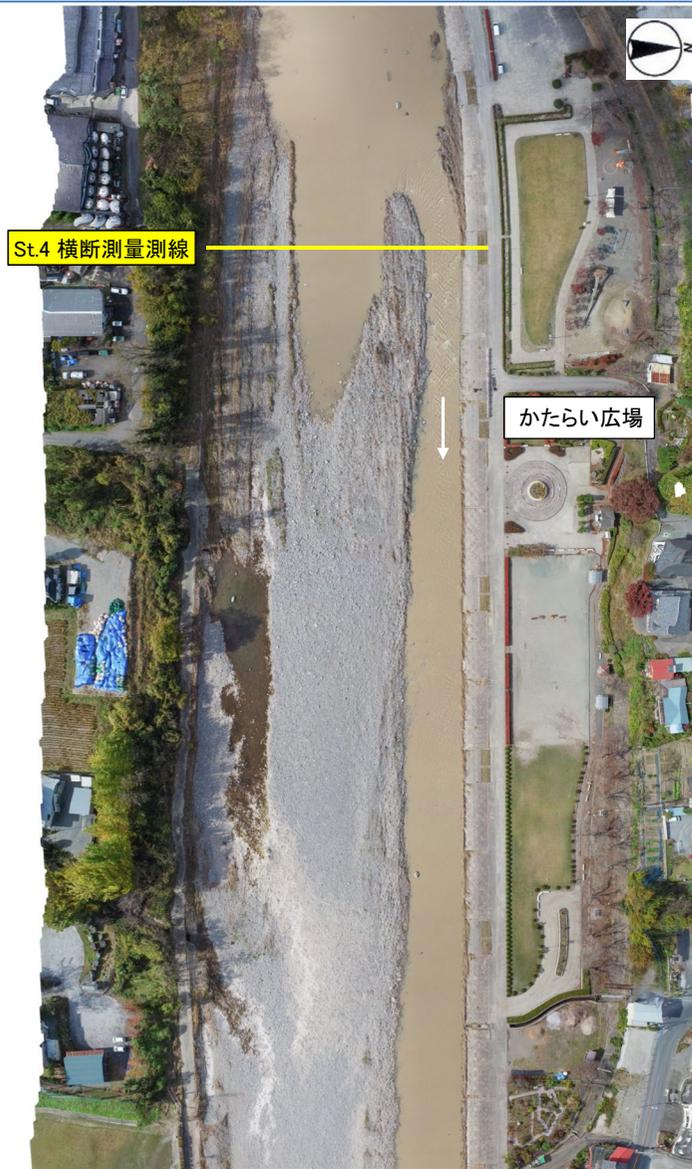
■ St.4 かたらい広場

H30年12月【若泉地点 流量：13.7m³/s】

R1年11月【若泉地点 流量：4.2m³/s】

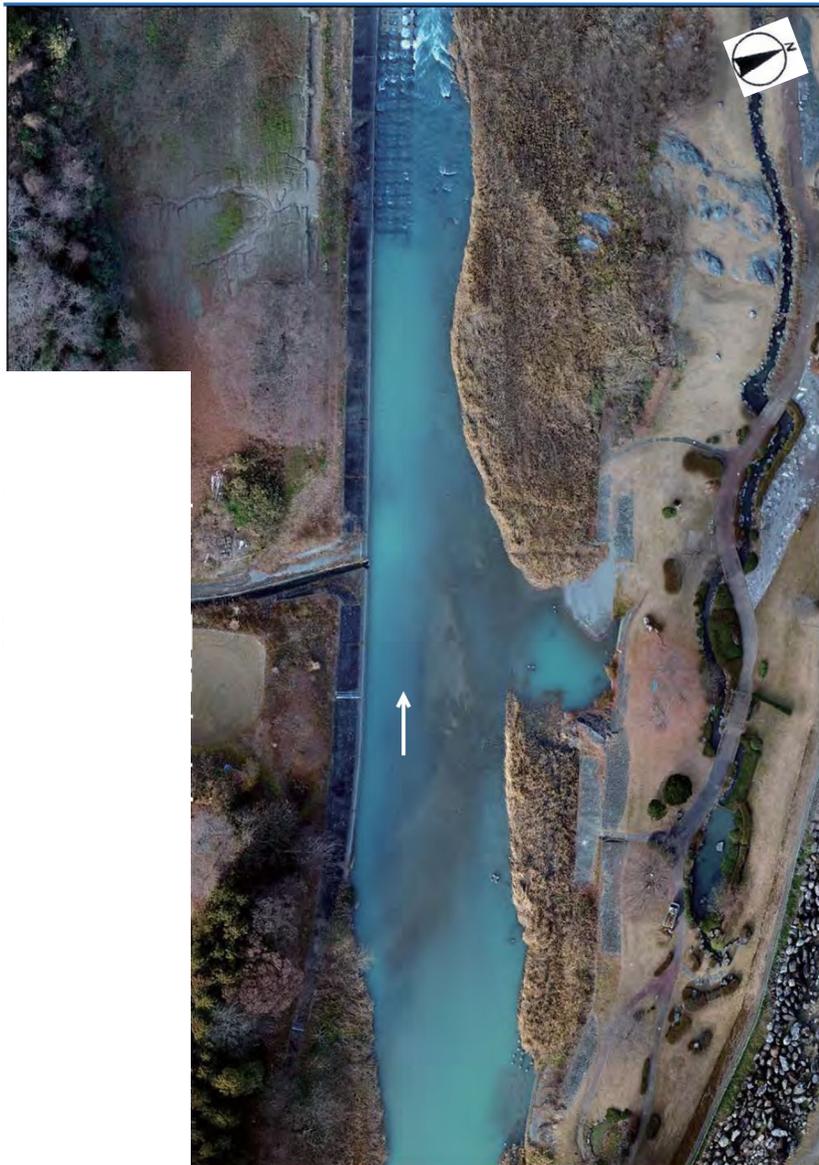
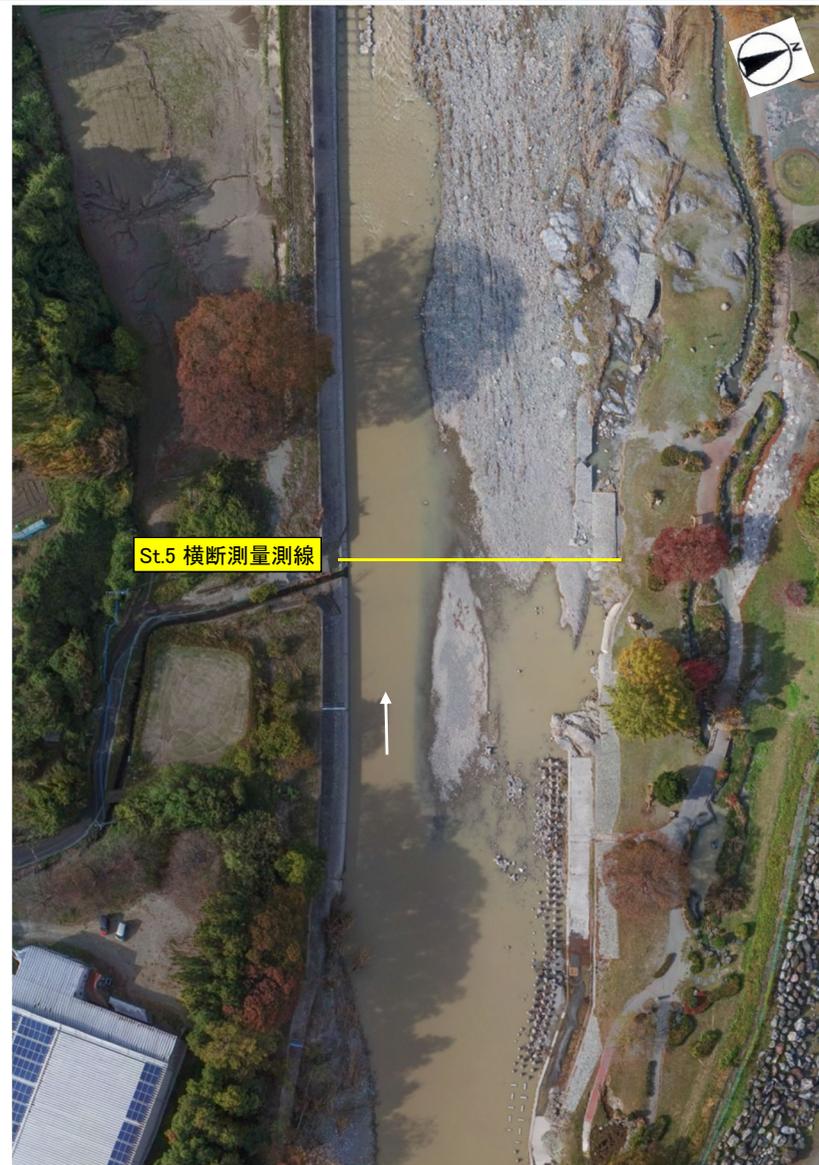
■ St.5 水辺公園

H30年12月【若泉地点 流量：13.7m³/s】

R1年11月【若泉地点 流量：4.2m³/s】

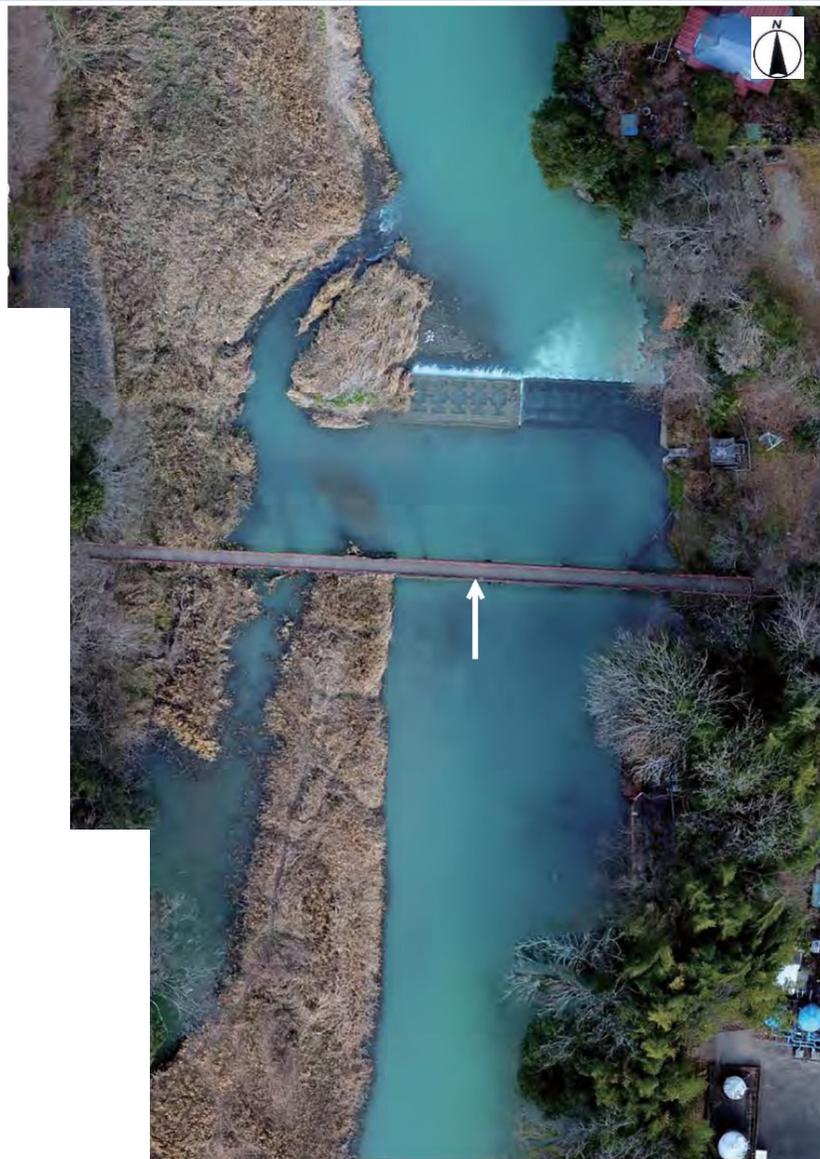
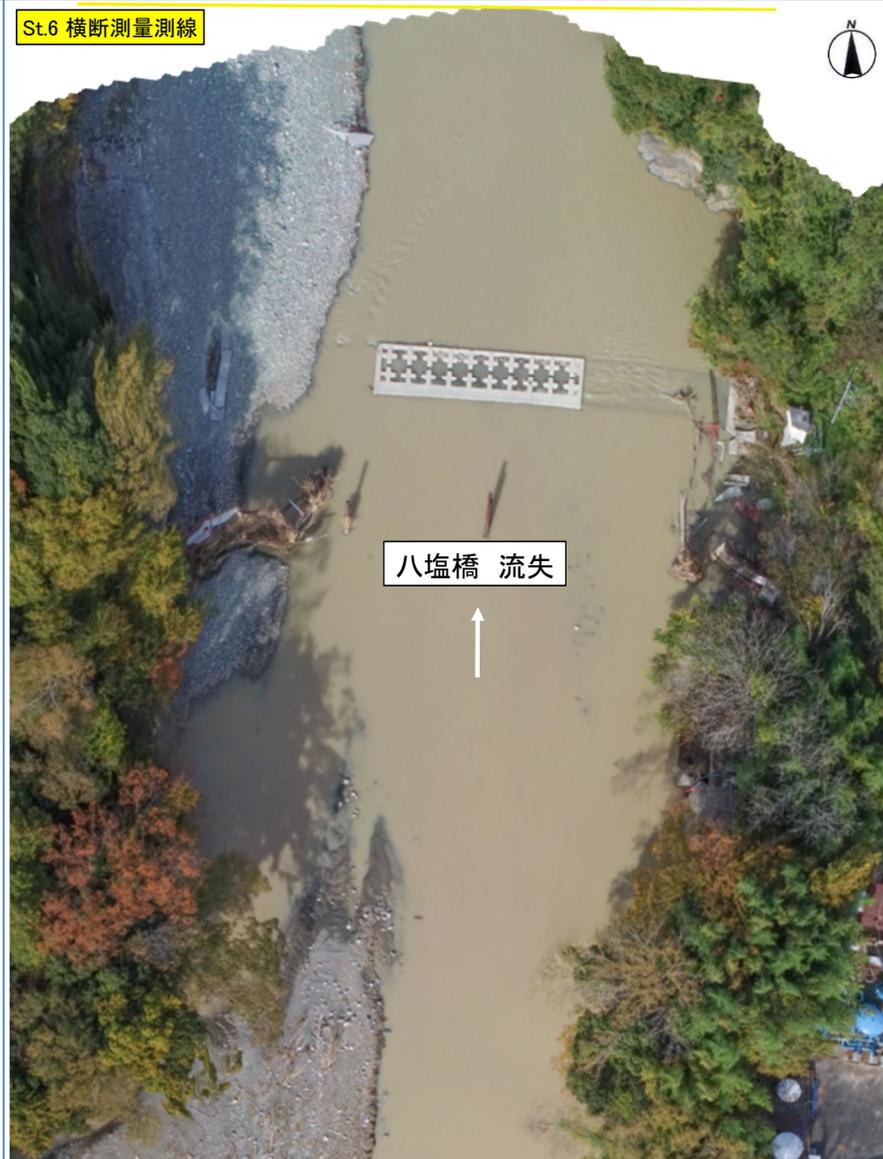
■ St.6 若泉

H30年12月【若泉地点 流量：13.7m³/s】

R1年11月【若泉地点 流量：4.2m³/s】
