第13回 神流川土砂掃流懇談会
モニタリング調査結果

R4年 2月21日

独立行政法人 水資源機構 下久保ダム管理所

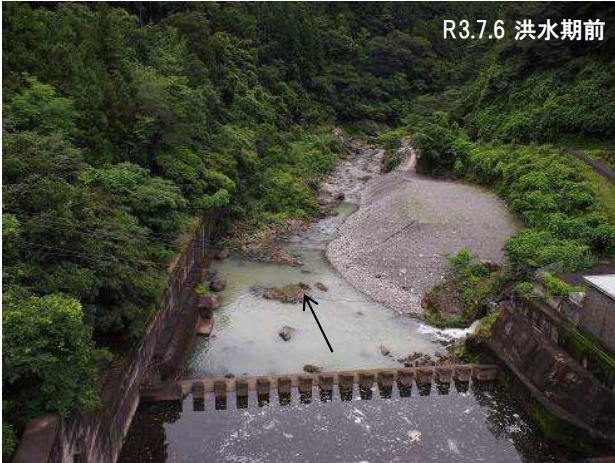
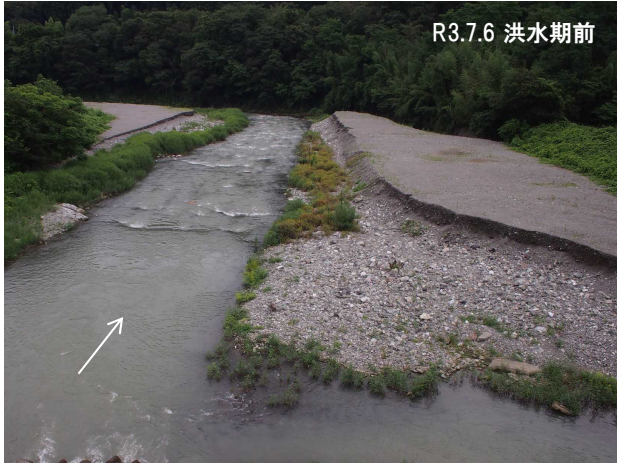
- R1年6月時点で自然流下により置土量2,200m³のうち**350m³**が流出した。
- R1年9月に台風15号出水により**1,300m³**流出した。
- R1年10月に1,000m³の土砂が追加投入され、台風19号出水によって全量（**1,550m³**）流出した。
- R2年8月に6,400m³の土砂を投入、台風14号によって**3,300m³**流出した。
- R3年2月に3,300m³の土砂を投入（置土量6,400m³）、R3年11月までの大雨等により**3,100m³**流出した。
- R3年度の調査結果より、R2年度に設置した置土の粒径は、礫分（2～75mm）、砂分（0.075～2mm）が多く占めており、概ね中礫（50mm）以下であった。細礫（20mm）以下の割合が約90%程度であった。

- R1年10月に置土C3（Cの最下流）に3,000m³の土砂が追加投入され、台風19号出水によって全量（**16,300m³**）流出した。
- R2年8月に35,300m³の土砂を投入、台風14号による出水はあったが流出は確認されなかった。
- R3年度においても土砂の流出は確認されなかった。
- R3年度の調査結果より、R2年度に設置した置土の粒径は、ダム直下と同様に、礫分（2～75mm）、砂分（0.075～2mm）が多く占めており、概ね中礫（50mm）以下であった。細礫（20mm）以下の割合が約80%程度であった。

| 地点 | ダム直下置土 | 上武橋下流置土 |
|---|---|--|
| 置土設置状況 | <p>ダム直下の右岸側</p> <p>R3.7.6 洪水期前</p> | <p>上武橋直下流の右岸側 置土B</p> <p>R3.7.6 洪水期前</p> |

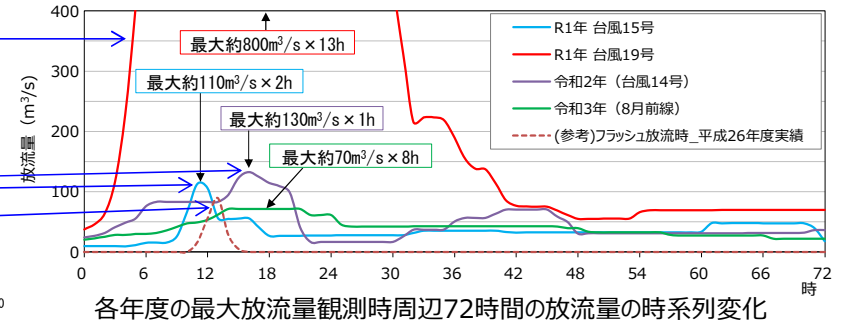
- 9月上旬にフラッシュ放流（最大70m³/s）を実施予定であったが、台風15号接近の影響により中止した。
- 台風15号出水では最大約**110m³/s × 2時間**のダム放流を行った。
- 10月中旬の台風19号出水では、ダム管理開始（昭和44年）以来最大の流入量（1,840m³/s）を記録し、最大約**800m³/s × 13時間**のダム放流を行った。

- 10月中旬の台風14号による放流では最大約**130m³/s × 1時間**のダム放流を行った。

- 8月中旬の降雨による放流では最大約**70m³/s × 8時間**のダム放流を行った。
- 9月初旬の降雨による影響で最大約**30m³/s × 38時間**のダム放流を行った。

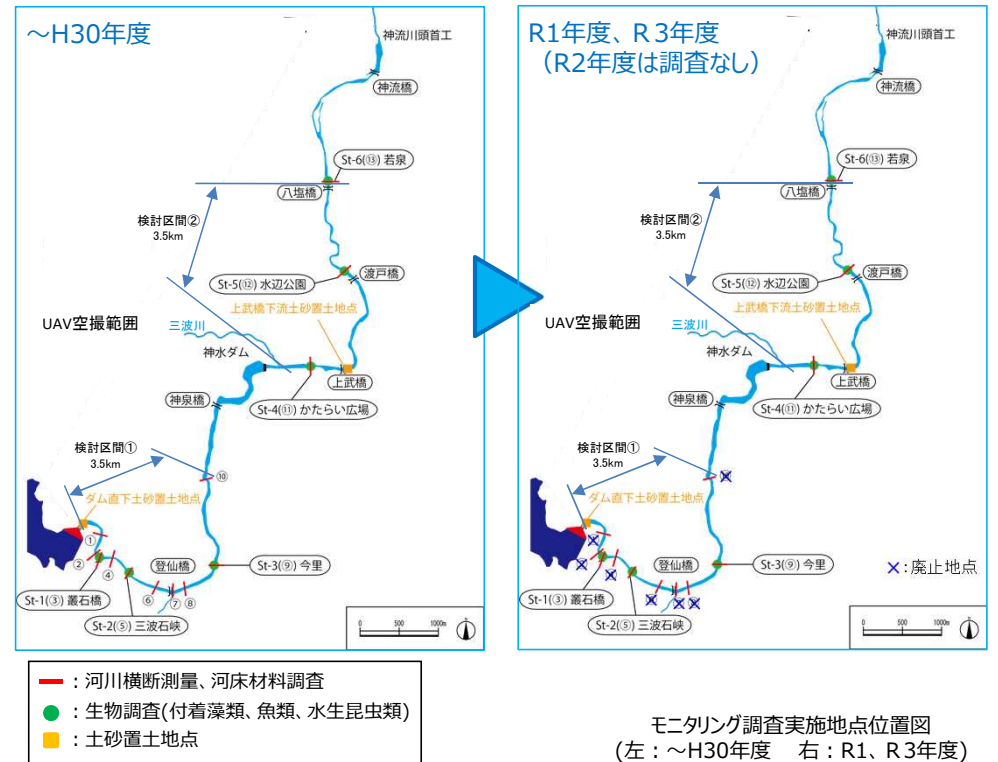
モニタリング調査実施地点位置図
(左：～H30年度 右：R1、R3年度)

- ・ 環境改善目標の見直しに伴う適切な評価を行うため、調査地点を変更された（H29年度に検討、H30年度より実施）。具体的には、検討区間①において「三波石峡※」および「今里地点」を新規地点として選定するとともに、一部の地点を廃止とした。
- ・ H30年度からR1年度にかけて、生物調査と物理環境調査の地点を一致させることを目的として河川横断測量及び河床材料調査を実施していた13地点のうち、7地点を廃止した。
- ・ R2年度は調査の実施はなく、R3年度の調査はR1年度から継続した調査地点で実施した。
※「三波石峡」では、河川横断測量及び河床材料調査は過年度より実施されている。

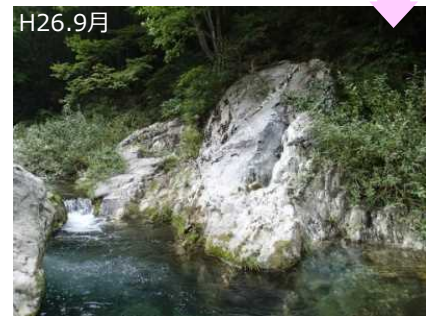
■ フラッシュ放流を実施した年度(80m³/s)
【H26年度】放流前後で明瞭な変化はない。フラッシュ放流前にダム放流があったため、これにより汚れ等が改善されていたと推測される。

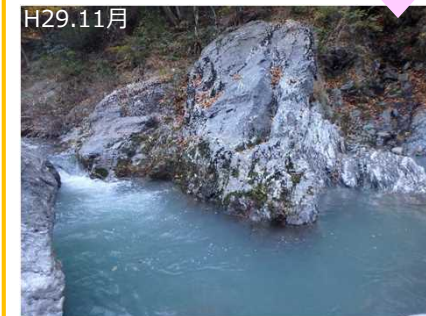
■ 台風に伴う出水があった年度(200m³/s)
【H29年度】放流後には、植生や石表面の白色汚れが大きく減少しており、景観改善がみられる。

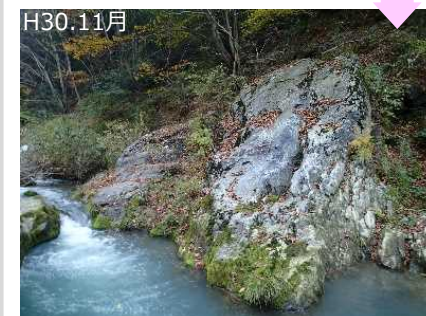
■ 大規模の放流がない年度
【H30年度】明瞭な変化はみられない。

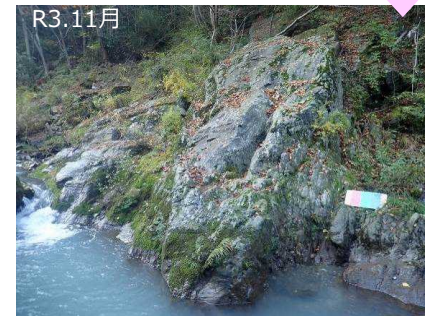
【R3年度】R1台風19号により汚れ等が改善した石表面に植生や蘚苔類が繁茂した。

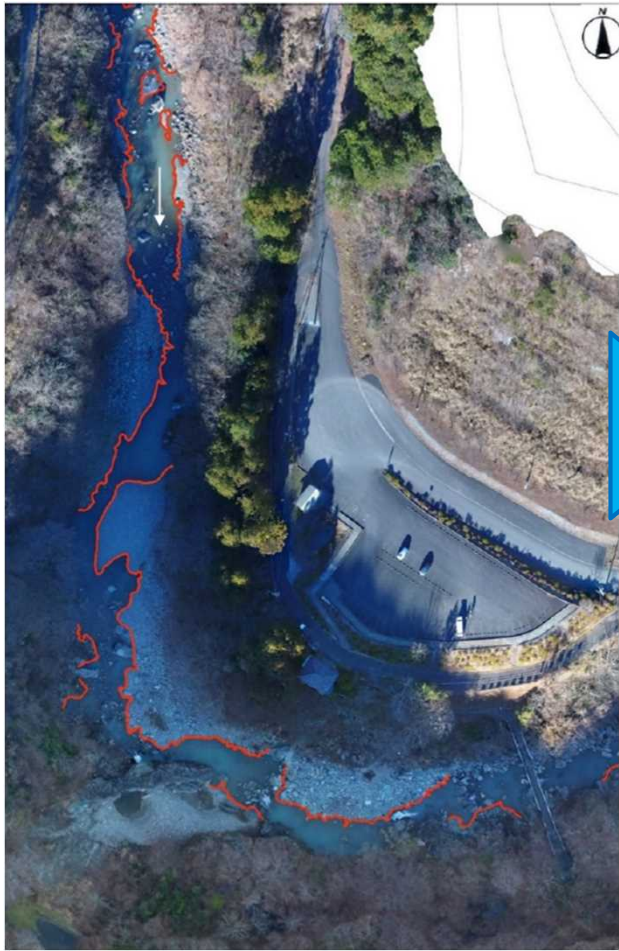
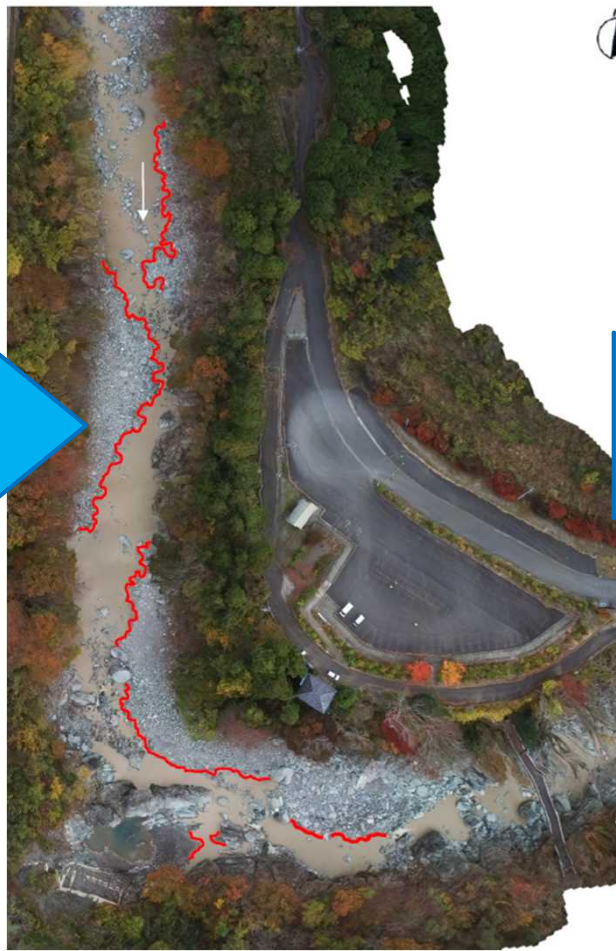
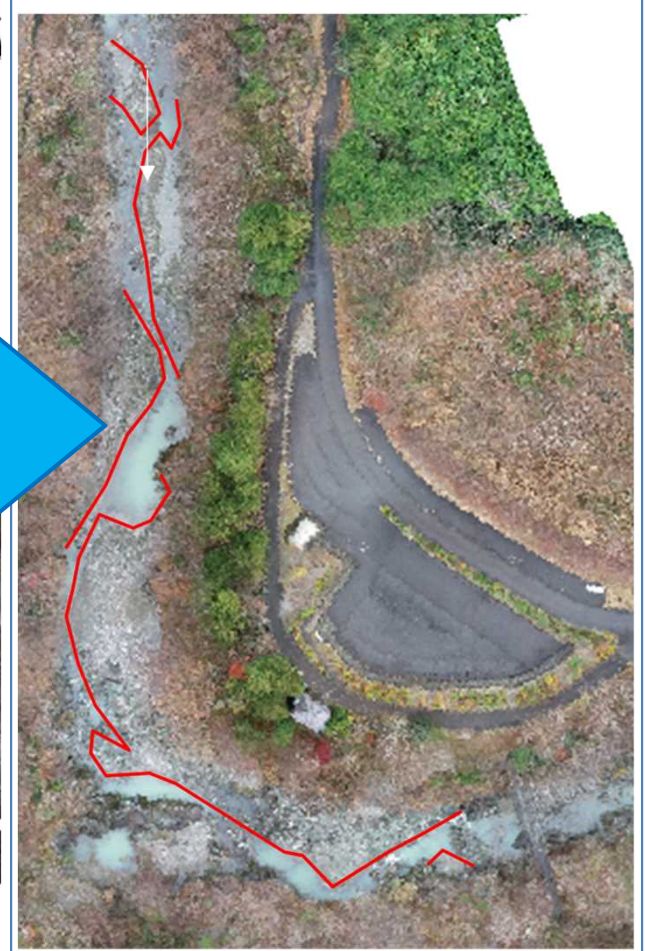
- 各時点で砂州が形成されているが、撮影年度により砂州の位置の変動が見られる。

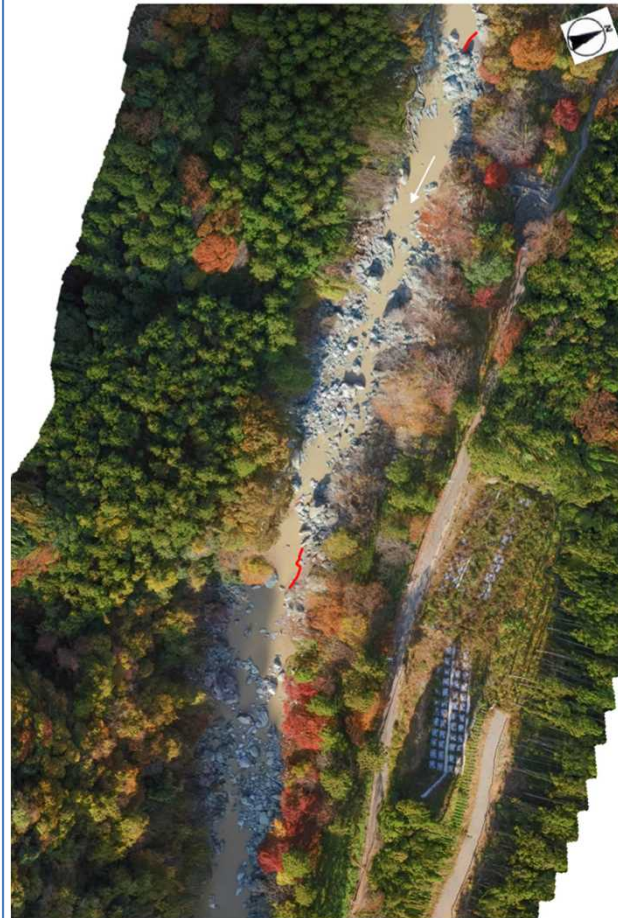
- H30年度にみられた左右岸の砂州は、R1台風19号出水で消失した。
- R3年度には、河岸の巨石周辺に土砂の再堆積がみられた。

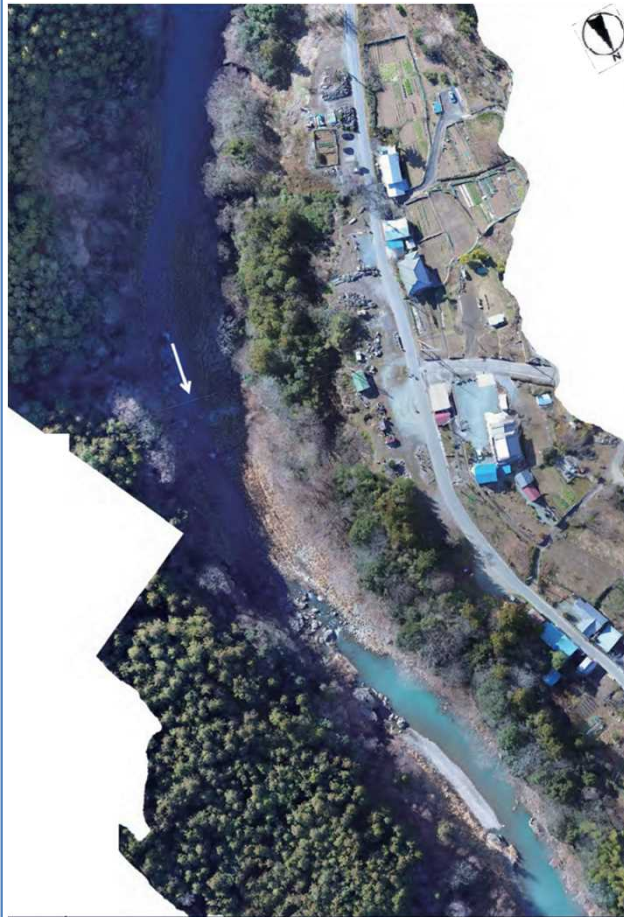
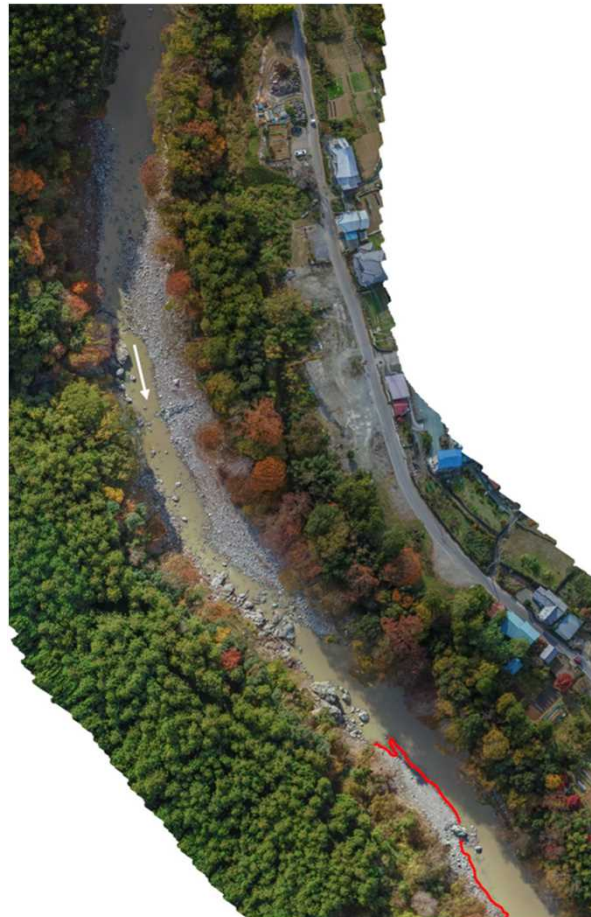
- R1台風19号出水で砂州上の植生が消失した。
- R1台風19号出水前後で河川景観の大きな変化はみられない。

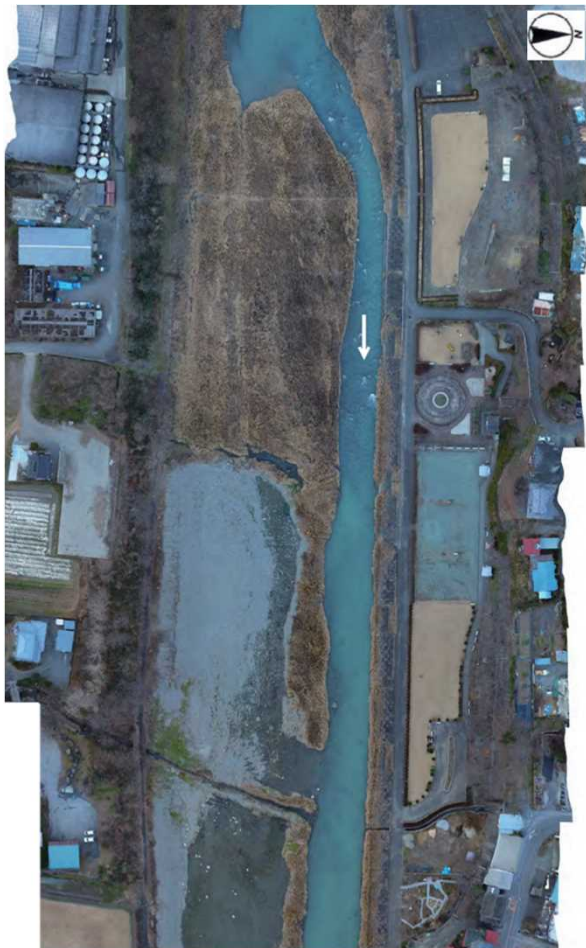
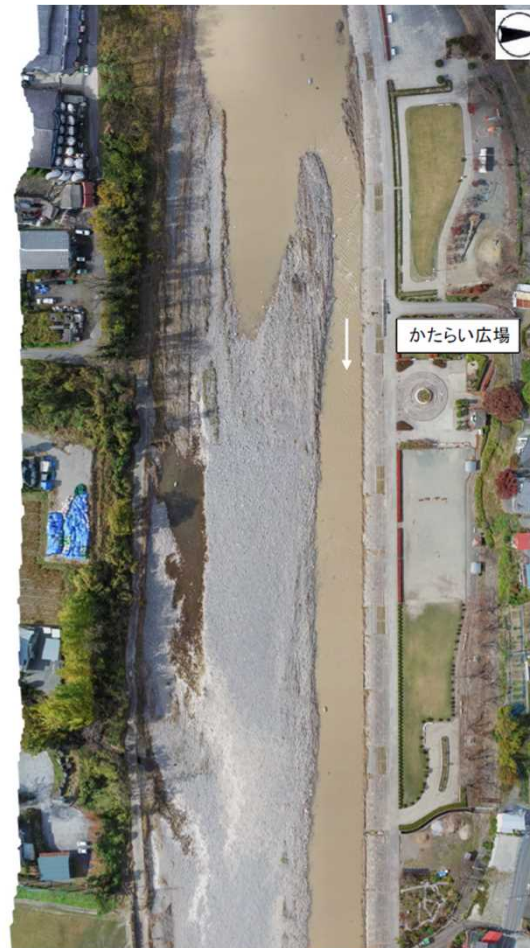
- H30年度の右岸砂州は、植生の繁茂がみられるがR1台風19号出水で消失した。また、砂州の上流側が流出した形跡がみられる。
- R3年度では、置土の投入が確認できる。ただし、周辺は植生に覆われており、流下した形跡はみられない。

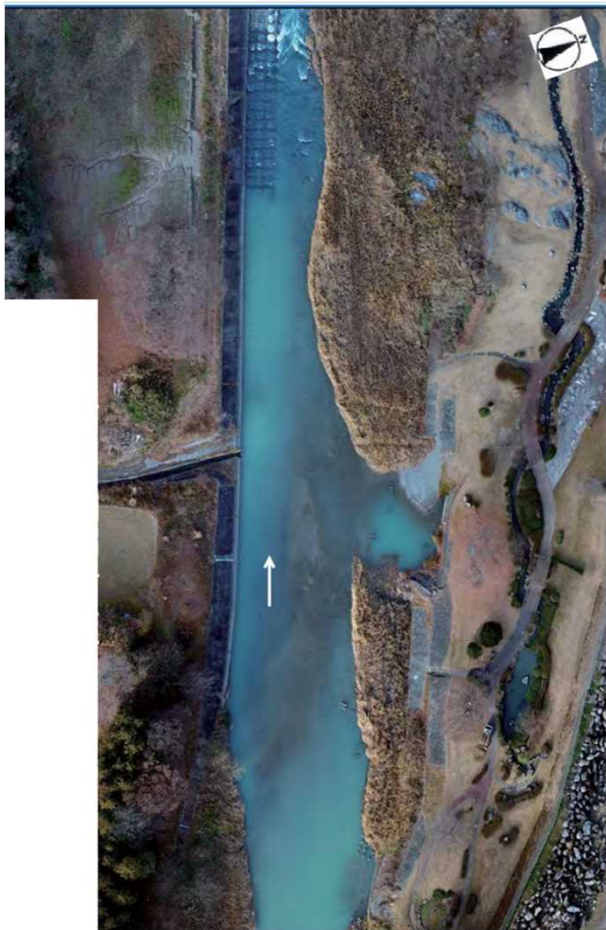
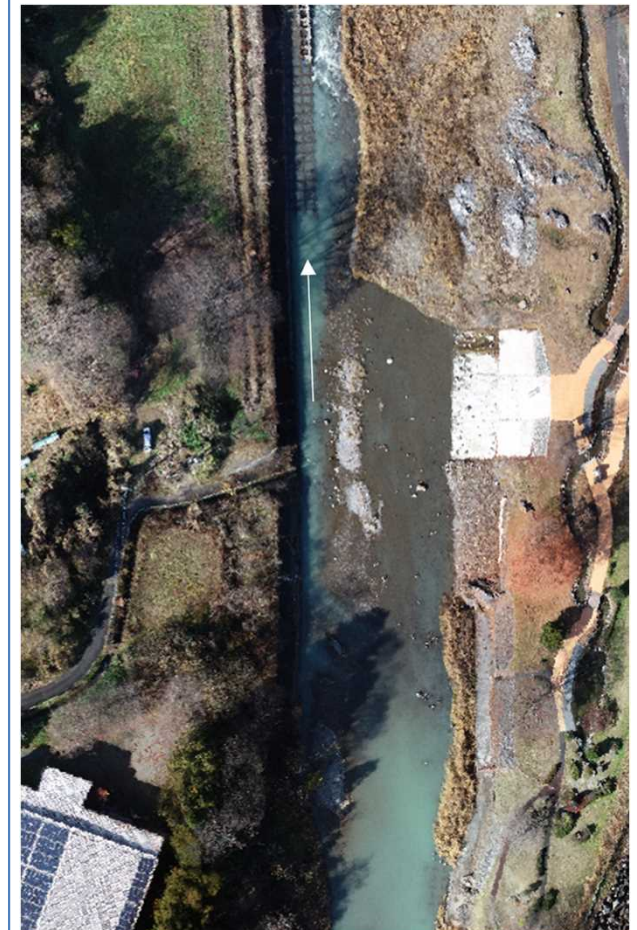
- H30年度の右岸砂州は、植生の繁茂がみられるがR1台風19号出水で消失した。また、上流側の砂州で形状変化がみられる。
- R3年度は、砂州の掘削が行われ、河道内は改変されている。

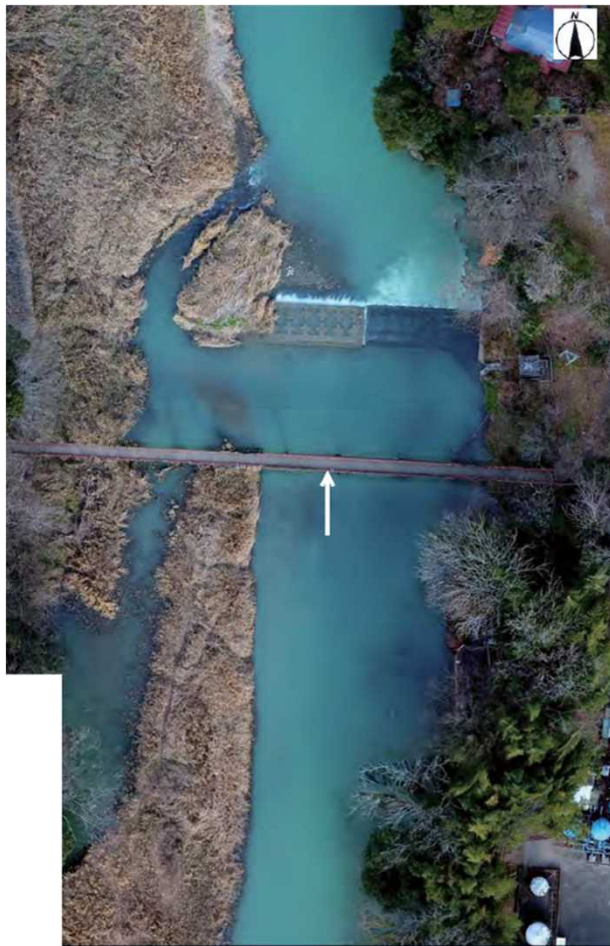
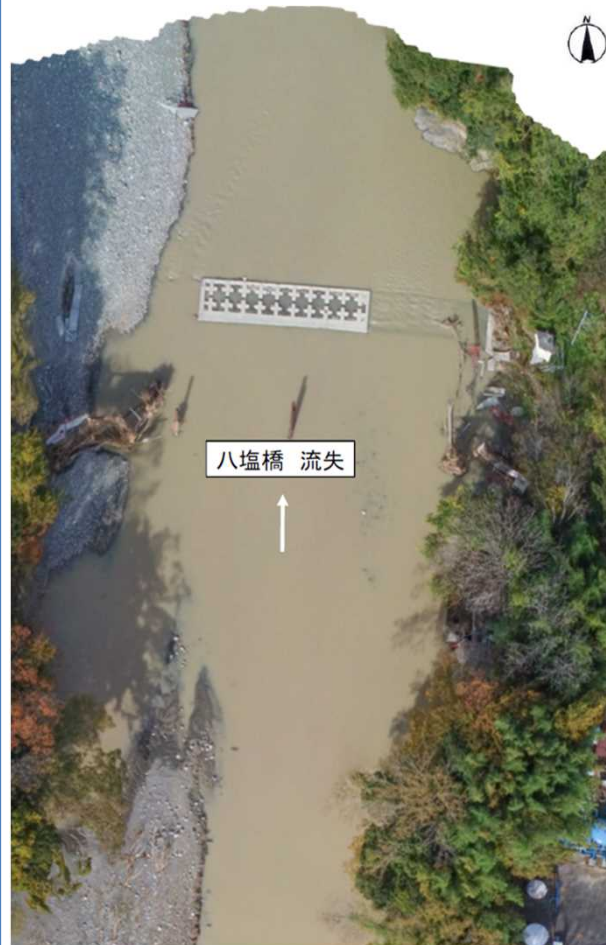
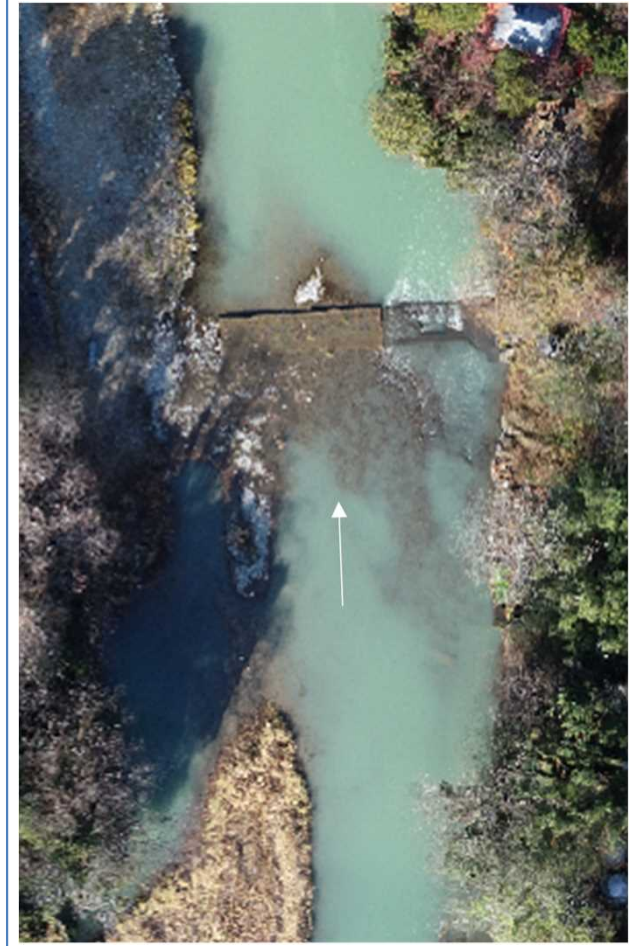
- H30年度にみられた床固に堆積した砂州は、R1台風19号出水で消失した。
- R3年度には、床固上下流で土砂の再堆積がみられる。
