**第14回 神流川土砂掃流懇談会  
モニタリング調査結果**

**R5年 3月13日**

**独立行政法人 水資源機構 下久保ダム管理所**

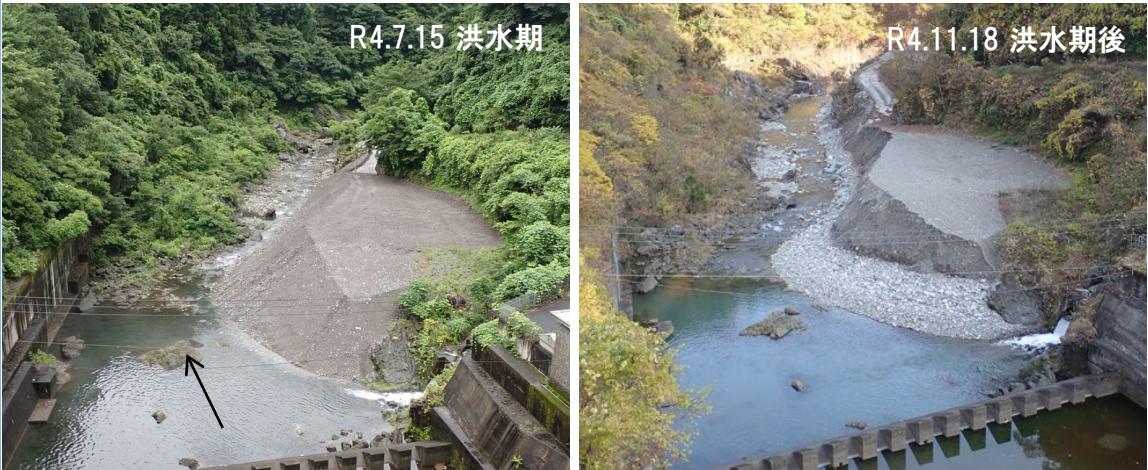
地点	ダム直下置土	上武橋下流置土
置土設置状況	<p>ダム直下の右岸側</p>

- R1年の台風19号出水によって全量（**1,550m<sup>3</sup>**）流出した。
- R2年8月に6,400m<sup>3</sup>の土砂を投入、台風14号によって**3,300m<sup>3</sup>**流出した。
- R3年2月に3,300m<sup>3</sup>の土砂を投入（置土量6,400m<sup>3</sup>）、R3年11月までの大雨等により**3,100m<sup>3</sup>**流出した。
- R4年7月から9月にかけて8,100m<sup>3</sup>の土砂を投入（置土量11,400m<sup>3</sup>）、R4年11月までの大雨等により**2,900m<sup>3</sup>**流出した。

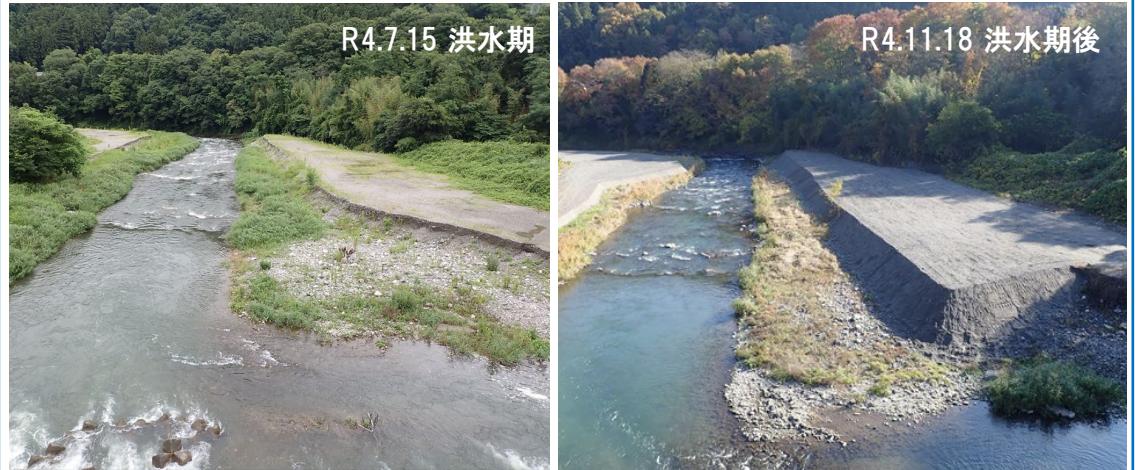
<p>上武橋直下流の右岸側 置土B</p>

- R1年の台風19号出水によって全量（**16,300m<sup>3</sup>**）流出した。
- R2年8月に35,300m<sup>3</sup>の土砂を投入、台風14号による出水はあったが流出は確認されなかった。
- R3年度においても土砂の流出は確認されなかった。
- R4年11月（洪水期後）に2,720m<sup>3</sup>の土砂を投入、R4年度の流出は確認されなかった。

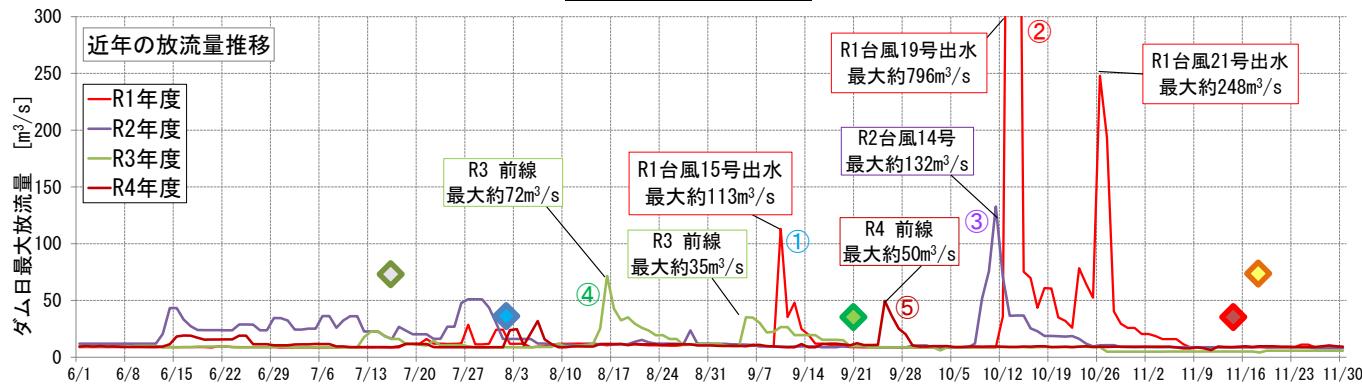
- ・ 台風15号出水では最大約**110m<sup>3</sup>/s × 2時間**のダム放流を行った。
- ・ 10月中旬の台風19号出水では、ダム管理開始（昭和44年）以来最大の流入量（1,840m<sup>3</sup>/s）を記録し、最大約**800m<sup>3</sup>/s × 13時間**のダム放流を行った。

- ・ 10月中旬の台風14号による放流では最大約**130m<sup>3</sup>/s × 1時間**のダム放流を行った。

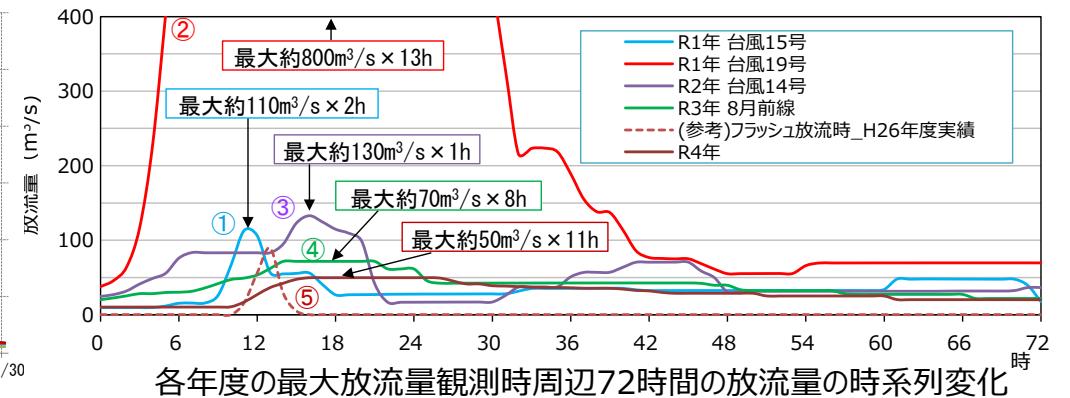
- ・ 8月中旬の降雨による放流では最大約**70m<sup>3</sup>/s × 8時間**のダム放流を行った。なお、**100m<sup>3</sup>/s**を超えるダム放流は行われなかった。

- ・ 9月下旬の降雨による放流では最大約**50m<sup>3</sup>/s × 11時間**のダム放流を行った。なお、**100m<sup>3</sup>/s**を超えるダム放流は行われなかった。

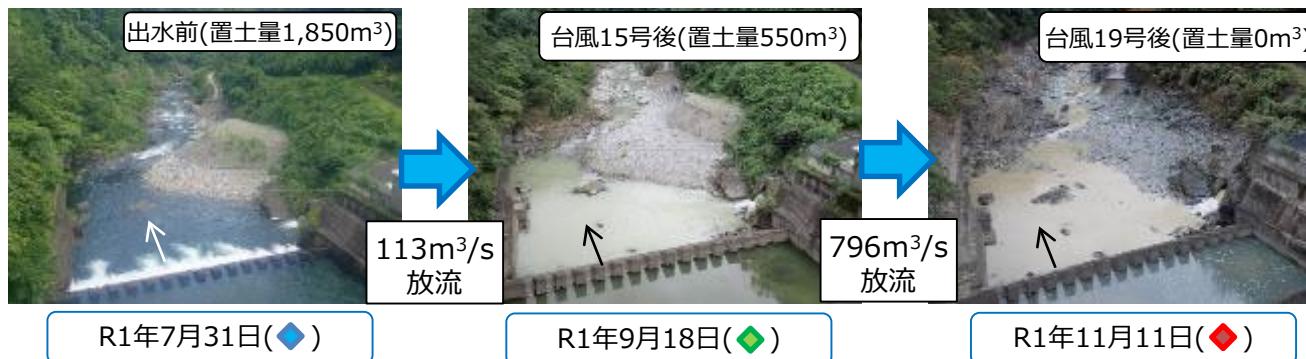
### ◇ R1年度

- ・ R1年度の台風19号出水では、置土は全て流出した。
- ・ R2年度の台風14号出水では、6,400m<sup>3</sup>の内、3,300m<sup>3</sup>が流出した。
- ・ R4年度は台風による出水はなかったが、降雨等によるダム放流で、11,400m<sup>3</sup>の内、2,900m<sup>3</sup>が流出した。

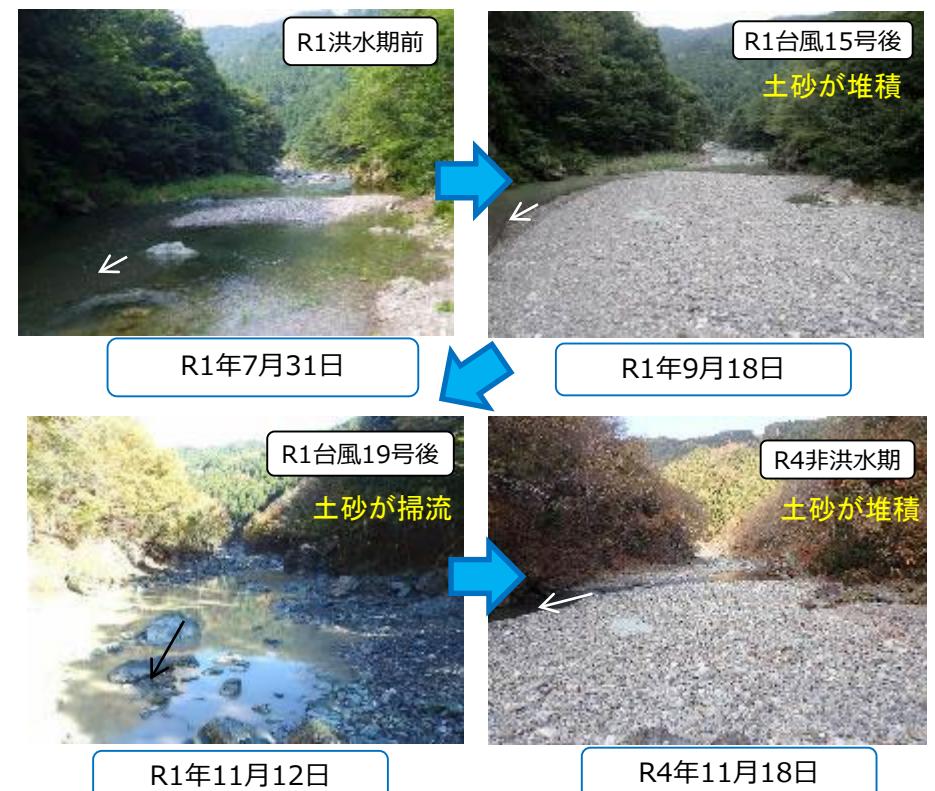
### ◇ R1年度～ R4年度（叢石橋上流約50m地点）

- ・ R1年度は、台風15号出水により砂州の形成や拡幅が確認され、台風19号出水によりそれらの消失や縮小が確認された。
- ・ R3年度は、台風19号出水によって消失した砂州の再形成が確認された。

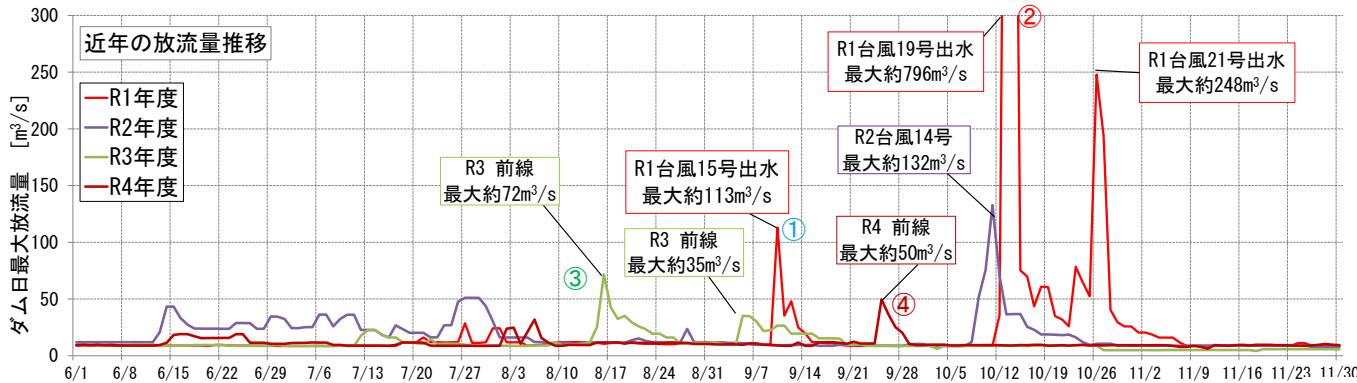
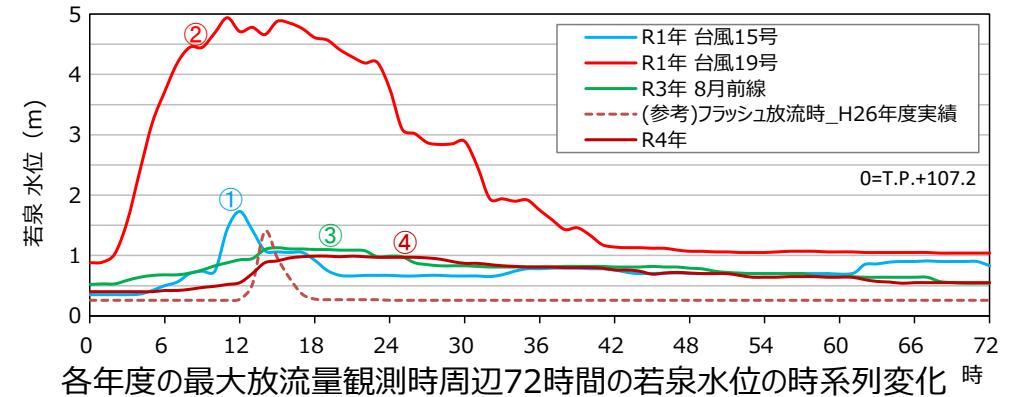
- ・ 台風15号出水時には、最高水位が約1.7mとなり、H26年度のフラッシュ放流時よりも約0.3m高かった。
- ・ 台風19号出水時には、最高水位が約5mに達し、長時間高水位が継続した。

- ・ 8月出水時には、最高水位が約1.0m程度であり、H26年度のフラッシュ放流時よりも約0.4m低かった。

- ・ 9月出水時には、最高水位が約1.0m程度であり、R3年度の出水時と大きく変わらなかった。

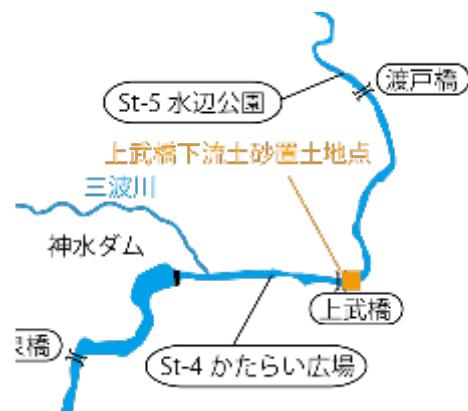
- ・ H30年度まで神水ダム～上武橋までの区間（かたらい広場前）においては、以前から河道内に植生が発達していた。
- ・ R1年台風19号出水によって植生は全て流失し、礫河原が形成された。
- ・ R4年度には、植生が再進入しており、R1年度以降は河道内の攪乱が生じていない。

- ・ 上武橋周辺の置土はR1台風15号出水により一部が流出し、その後台風19号出水によって、全量流出した。
- ・ 上武橋周辺の置土は、R2年度に35,300m<sup>3</sup>投入された。
- ・ R4年度は、流出はみられなかったが、追加で置土が2,720m<sup>3</sup>投入された。

- ・ 水辺公園下流の砂州においては、以前から河道内に植生が発達していた。
- ・ R1台風19号出水によって植生は全て流失し、礫河原が形成された。
- ・ R4年度は、礫河原に再び植生が再進入していた。

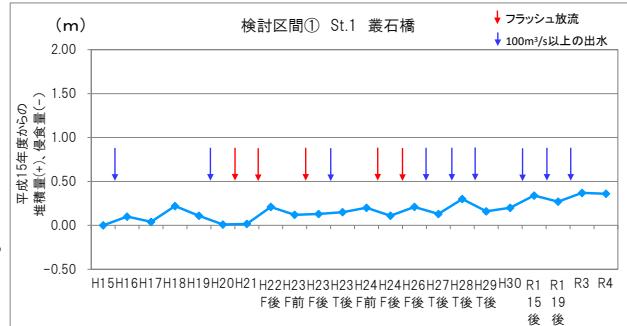
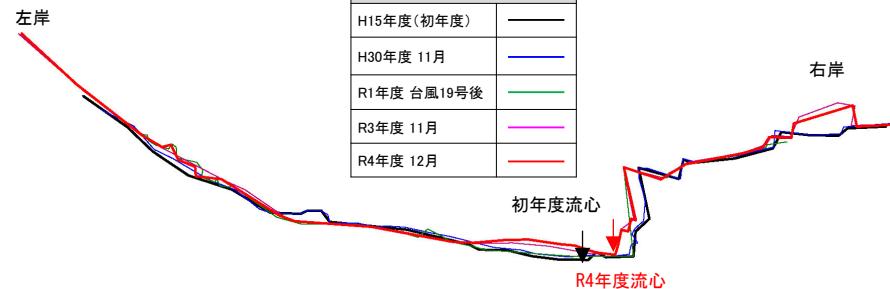
St-1 叢石橋における横断形状の変化

- ・流心部の河床高は、経年的に堆積傾向である。
- ・R1年度は、台風19号出水によってH30年度と同程度まで洗堀された。
- ・R3～4年度にかけて100m<sup>3</sup>/s以上の放流はなく、流心部の河床高は、台風19号出水前程度まで上昇した。

- ・流心部の河床高は、R1台風19号出水によりH30年度と同程度まで低下したが、R3年度に再堆積、経年的にみると上昇傾向である。
- ・R3年度からR4年度の河床高に大きな変化はみられず、河床は安定した状況である。
- ・河床材料は、R1台風19号後より中礫以下の割合が低下傾向である。

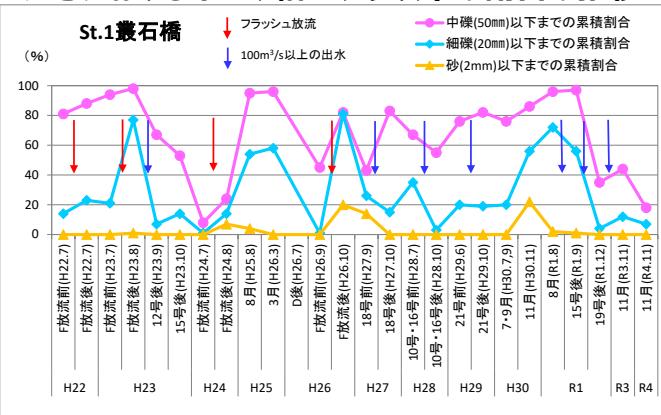
### 流心における中礫、細礫、砂以下の割合の推移

- ・H29年度以降、中礫以下の割合は概ね80%が維持されていたが、R1年度の台風19号後には40%以下まで大きく低下した。
- ・中礫以下の割合は、R1年度の台風19号以降は減少傾向である。
- ・H24、H26、H27年度にも中礫以下の割合に大きな低下がみられ、年度によって河床の変動が大きい傾向がみられる。

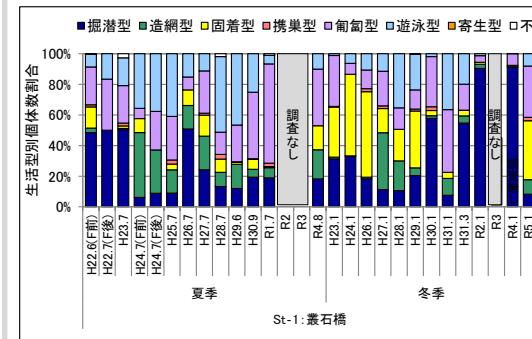
生活型個体数割合の経年変化

- ・夏季は、H27年度以降は匍匐型や遊泳型が多くみられたが、R4年度では、固着型や造網型の割合が増加した。
- ・冬季はR1台風19号以降は掘潜型が多く占めていたが、R4年度では、固着型、匍匐型等の割合も増加し、台風前と同様の種構成に回復している傾向がみられた。

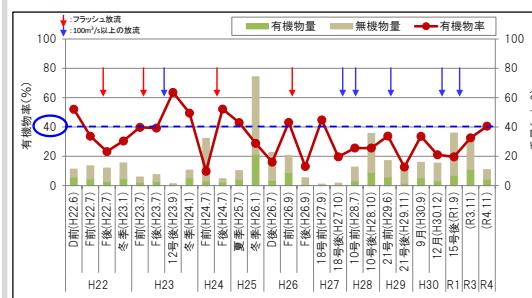
有機物率の経年変化(瀬環境)

- ・有機物率、クロロフィル a 量はフラッシュ放流後や100m<sup>3</sup>/s以上の出水後に減少する傾向があり、付着藻類の剥離によるものと考えられる。
- ・生藻類率は高く維持されているが、有機物率は低い値となる傾向が見られる。

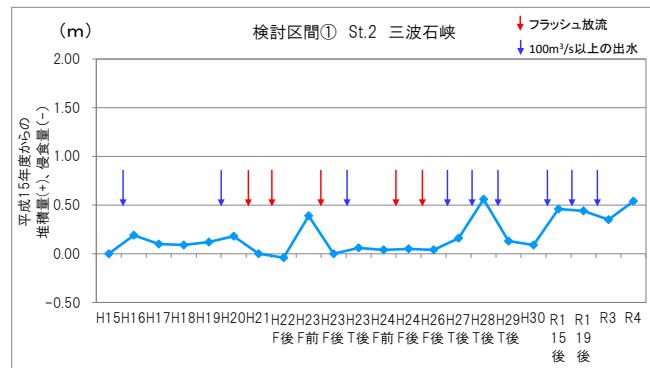
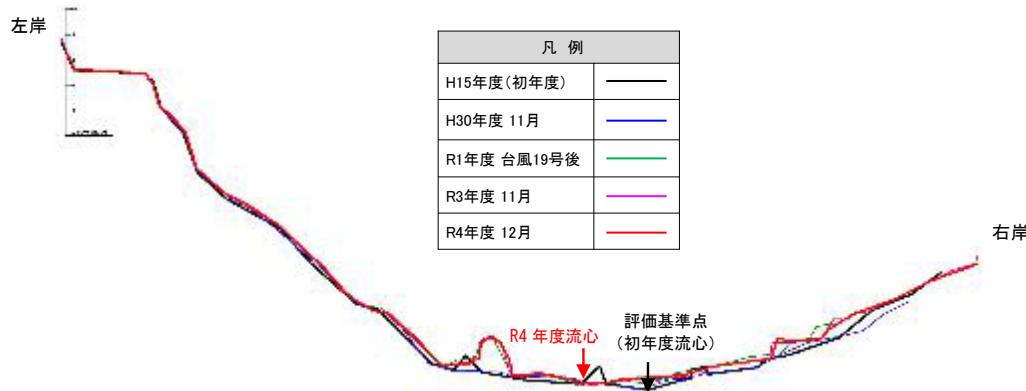
St-2 三波石峡における横断形状の変化

- ・流心部の河床高は、経年的に上昇傾向である。
- ・R1年度は台風15号により大きく上昇し、台風19号出水後にはわずかに低下がみられた。
- ・横断形状でみると、H30年度と比較して右岸側で堆積がみられ、流心は左岸側に移動している。

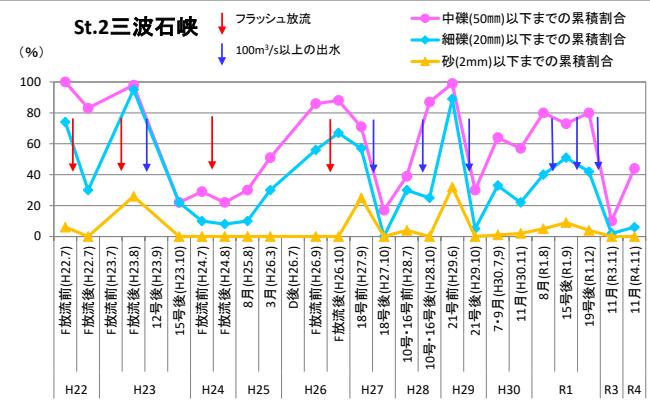
## 流心における中礫、細礫、砂以下の割合の推移

- ・フラッシュ放流規模では中礫以下の粒径の割合が変化しないケースもみられるが、100m³/s以上の出水後には、これらの粒径が大幅に減少する場合がある。
- ・R3年度は、中礫以下の粒径の割合に減少がみられたが、R4年度は、H28年度の出水前、H29年度の出水後と同程度であり、年度によって河床の変動が大きい傾向がみられる。

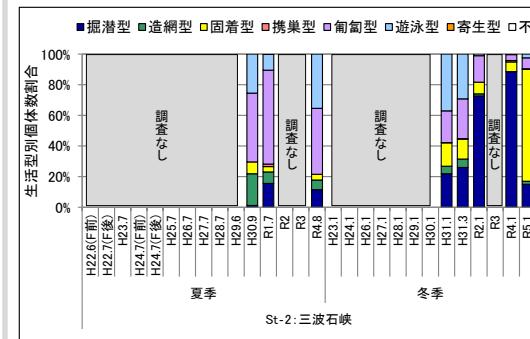
生活型個体数割合の経年変化

- ・水生昆虫類調査は、H30年度から開始した。
- ・夏季は、匍匐型が優占している。
- ・冬季は、掘潜型がR1台風19号出水以降に優占種となっていたが、R4年度では固着型が多くを占め、優占種となっていた。

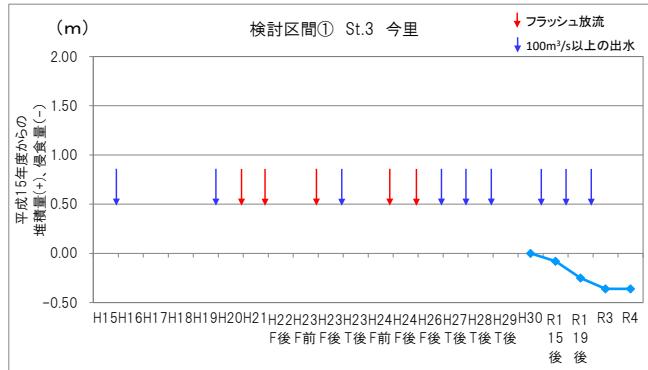
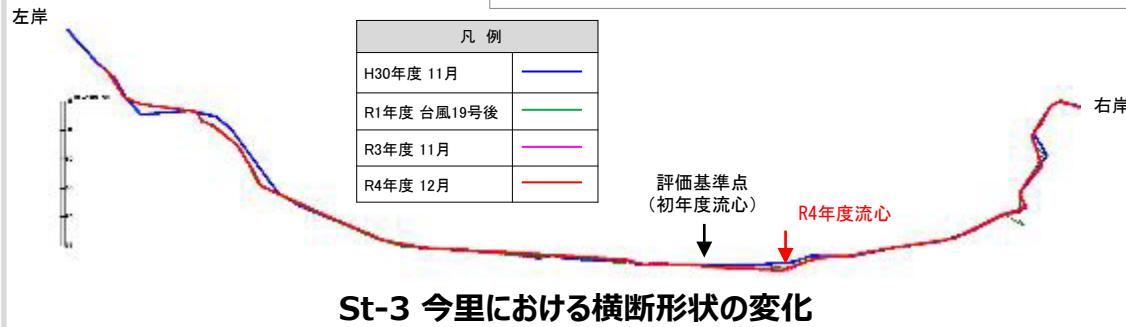
St-3 今里における横断形状の変化

- ・流心はR1台風19号出水後に右岸側へ移動している。
- ・流心部の河床高は、R3年度まで低下しており、洗掘の傾向がみられた。
- ・R3年度からR4年度にかけては、横断形状に大きな変化はみられず、河床は安定していた。

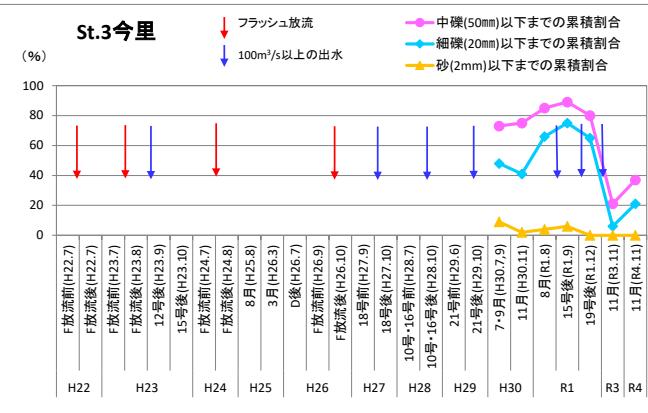
## 流心における中礫、細礫、砂以下の割合の推移

- ・中礫以下の割合は、R1台風19号出水後からR3年度までの期間に大きく減少した。
- ・R4年度では、中礫以下の割合の増加がみられた。

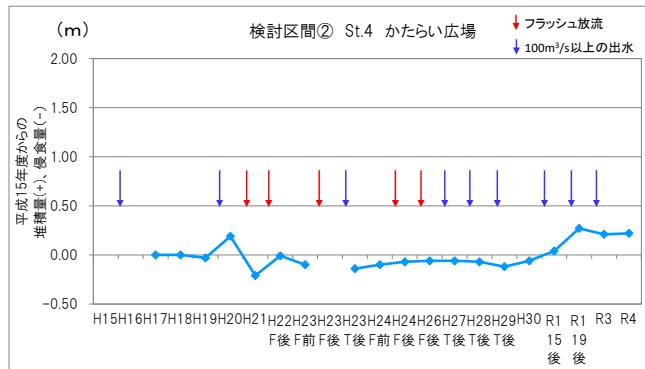
## 流心部の河床高の経年変化

- ・流心部の河床高は、H30年度まで概ね横ばいで推移していたが、R1年度の2度の出水後にはいずれも上昇がみられた。
- ・横断形状でみると、R1台風19号出水後に河道中央部の中州で洗堀がみられた。
- ・R3年度は、右岸側に置土の設置による形状変化がみられた。

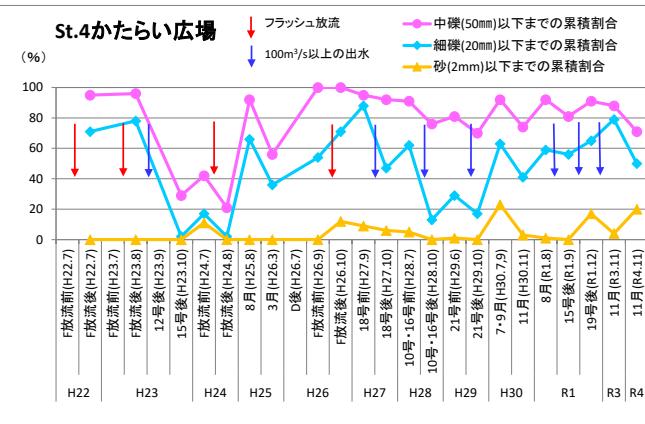
## 流心における中礫、細礫、砂以下の割合の推移

- ・H26年度以降、中礫以下の割合は、80%前後で推移している。
- ・R1台風19号後は中礫、細礫および砂のいずれも割合が増加した。三波川からの土砂供給によるものと考えられる。
- ・R3年度以降は、中礫以下の割合が減少しており、R4年度では、砂の割合が増加した。

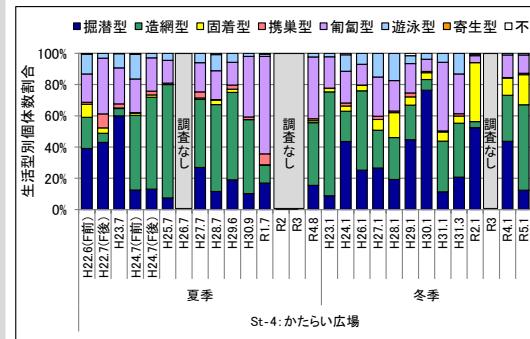
生活型個体数割合の経年変化

- ・生活型で見ると、夏季はH23年度まで掘潜型が優占していたが、H24年度以降は造網型の優占が多くみられる。
- ・冬季はR1台風19号出水以降は、造網型の割合が減少したが、R3年度傾向は増加傾向にある。

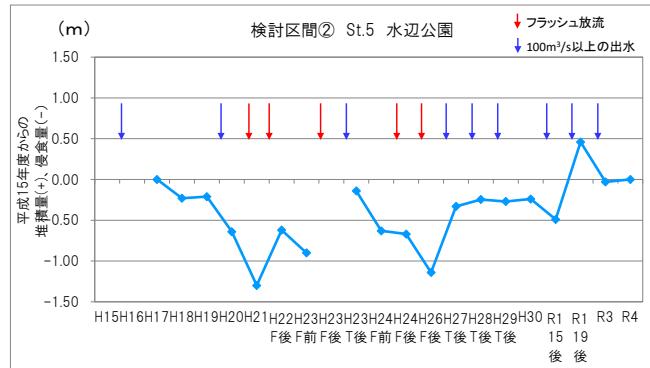
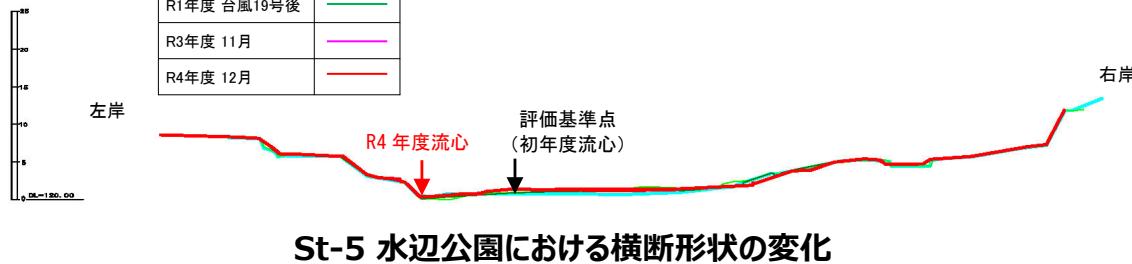
St-5 水辺公園における横断形状の変化

- ・横断形状をみると、R3年度には、左岸際に堆積がわずかにみられたが、R4年度にかけて大きな形状変化はみられなかった。

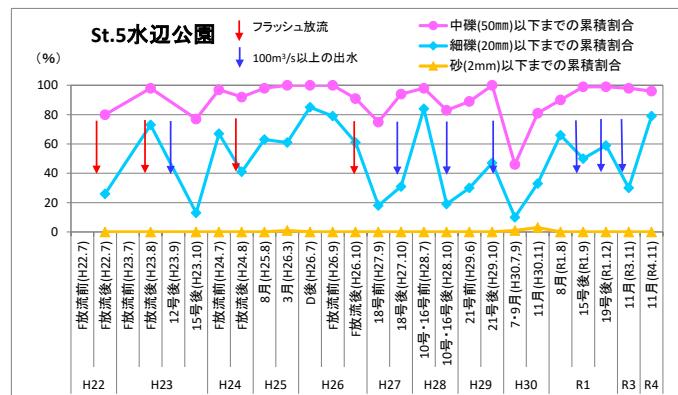
## 流心における中礫、細礫、砂以下の割合の推移

- ・中礫以下の割合は、経年的に80%以上で推移している。
- ・R1台風19号出水後に、細礫の割合が減少していたが、R4年度では増加した。

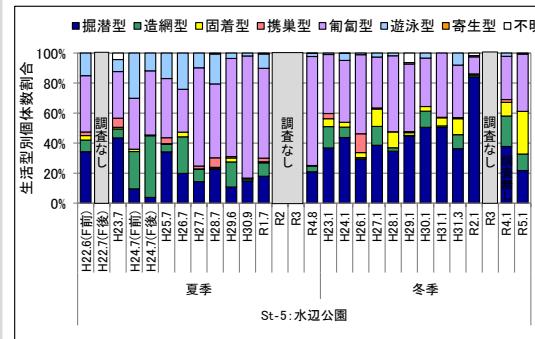
生活型個体数割合の経年変化

- ・生活型は夏季は、匍匐型が優占する傾向にある。冬期には掘潜型が多くなる。
- ・R4年度は、夏季の優占種の傾向は変わらず、冬季は固着型の増加がみられた。
- ・造網型の個体数は他の地点と比べるとやや少ない傾向がみられる。

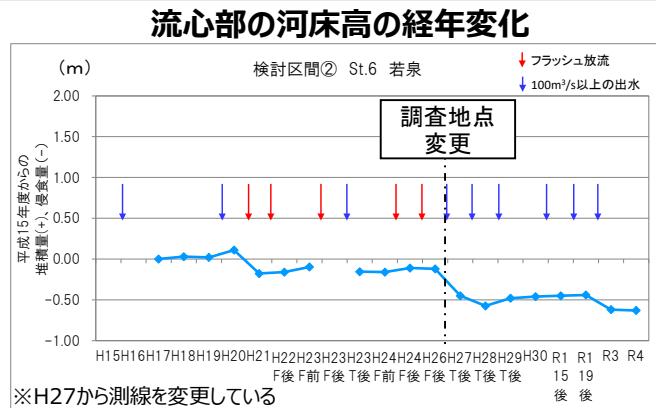
St-6 若泉における横断形状の変化

- ・H27年度に測線を床固工下流に変更している。
- ・流心部の河床高はわずかに堆積傾向がみられる。
- ・横断形状で見ると、両岸部の河岸付近でR1台風19号出水の影響による洗堀がわずかにみられる。

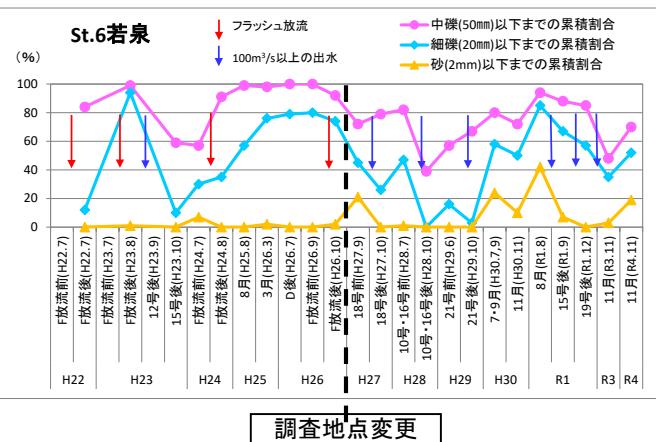
### 流心における中礫、細礫、砂以下の割合の推移

- ・H27～30年度まで中礫以下の割合は概ね80%以下で推移していた。
- ・R1台風19号出水後からR3年度にかけて、中礫、細礫および砂の割合がいずれも低下した。
- ・R4年度では、低下していた中礫および細礫の割合に増加傾向がみられた。

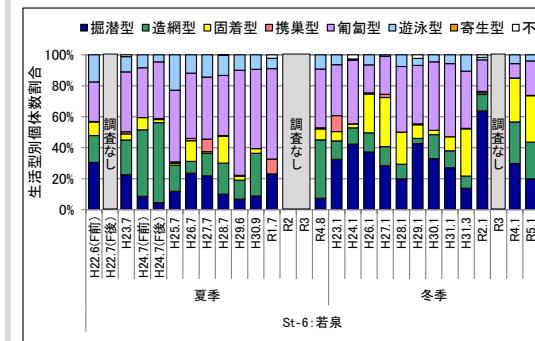
生活型個体数割合の経年変化

- ・生活型では、過年度より夏季には匍匐型や造網型が、冬季には掘潜型と匍匐型が優占する傾向である。
- ・R3、4年度の冬季は匍匐型の割合が減少し、造網型、固着型の割合が高かった。

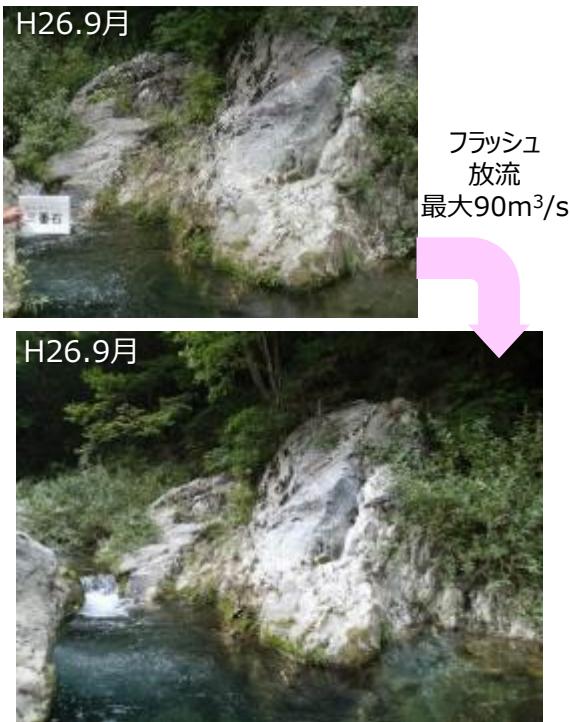
■ フラッシュ放流を実施した年度(80m<sup>3</sup>/s)  
【H26年度】放流前後で明瞭な変化はない。フラッシュ放流前にダム放流があったため、これにより汚れ等が改善されていたと推測される。

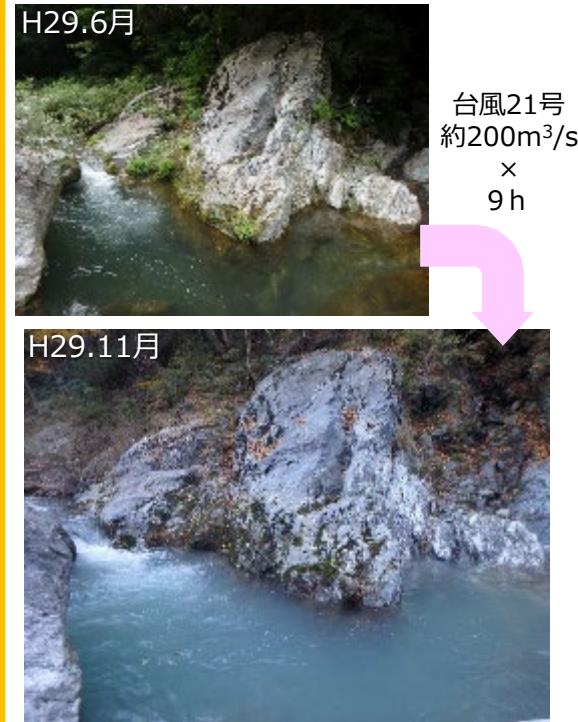
■ 台風に伴う出水があった年度(200m<sup>3</sup>/s以上)  
【H29年度】放流後には、植生や石表面の白色汚れが大きく減少しており、景観改善がみられる。

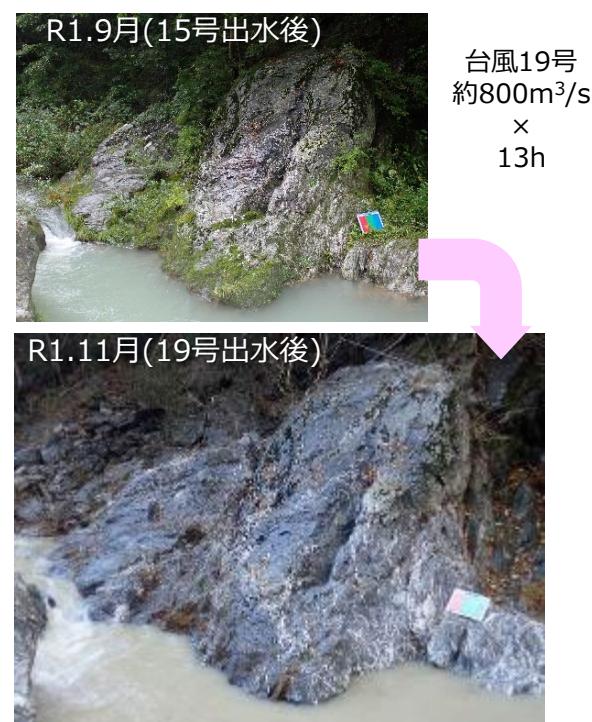
【R1年度】放流後には、銘石周辺の植生がすべて流出し、景観改善がみられる。

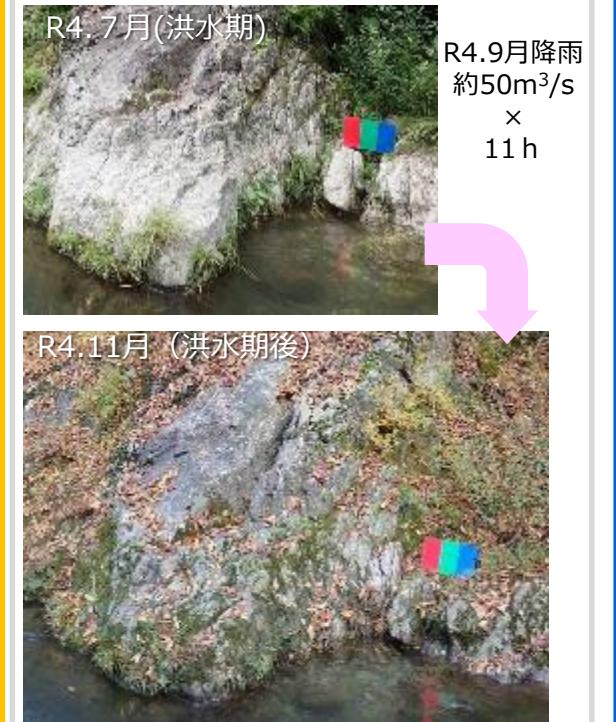
■ 大規模の放流がない年度  
【R4年度】ダム放流量50m<sup>3</sup>/s程度では、石面の苔や付着藻類に対してクレンジング効果が認められなかった。

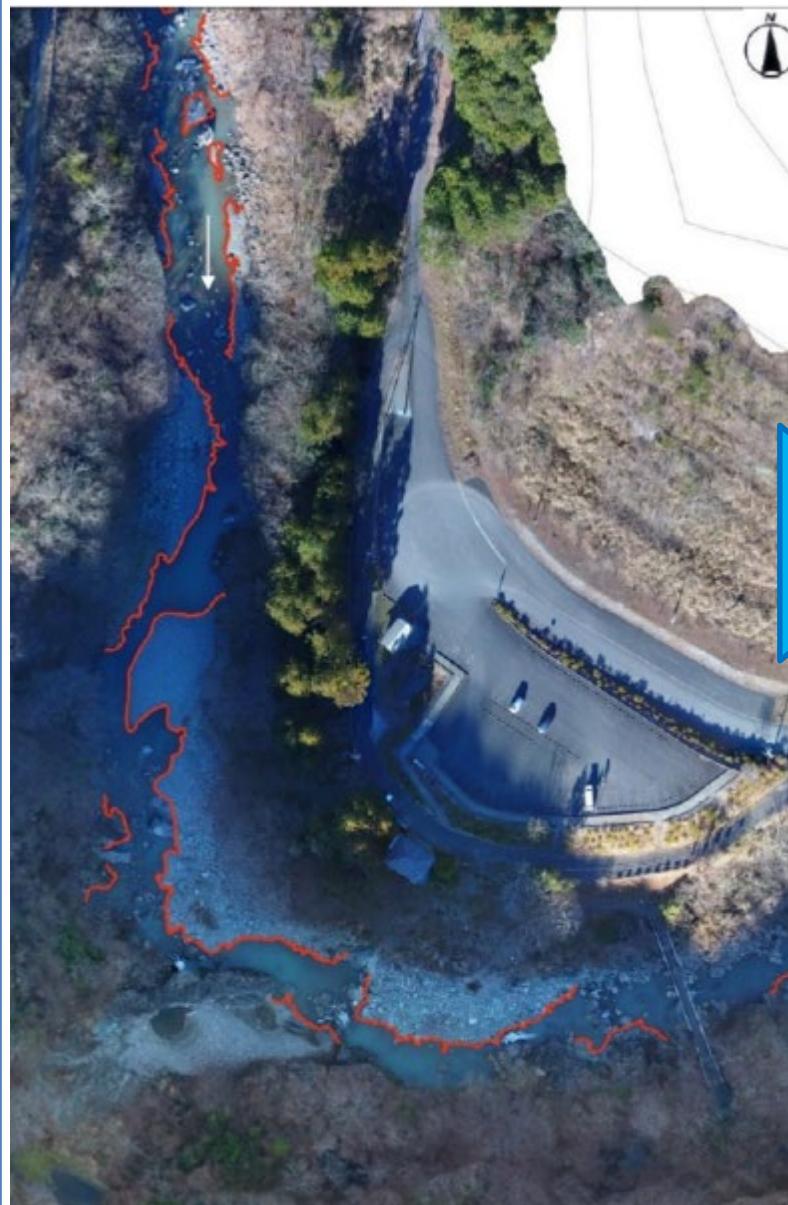
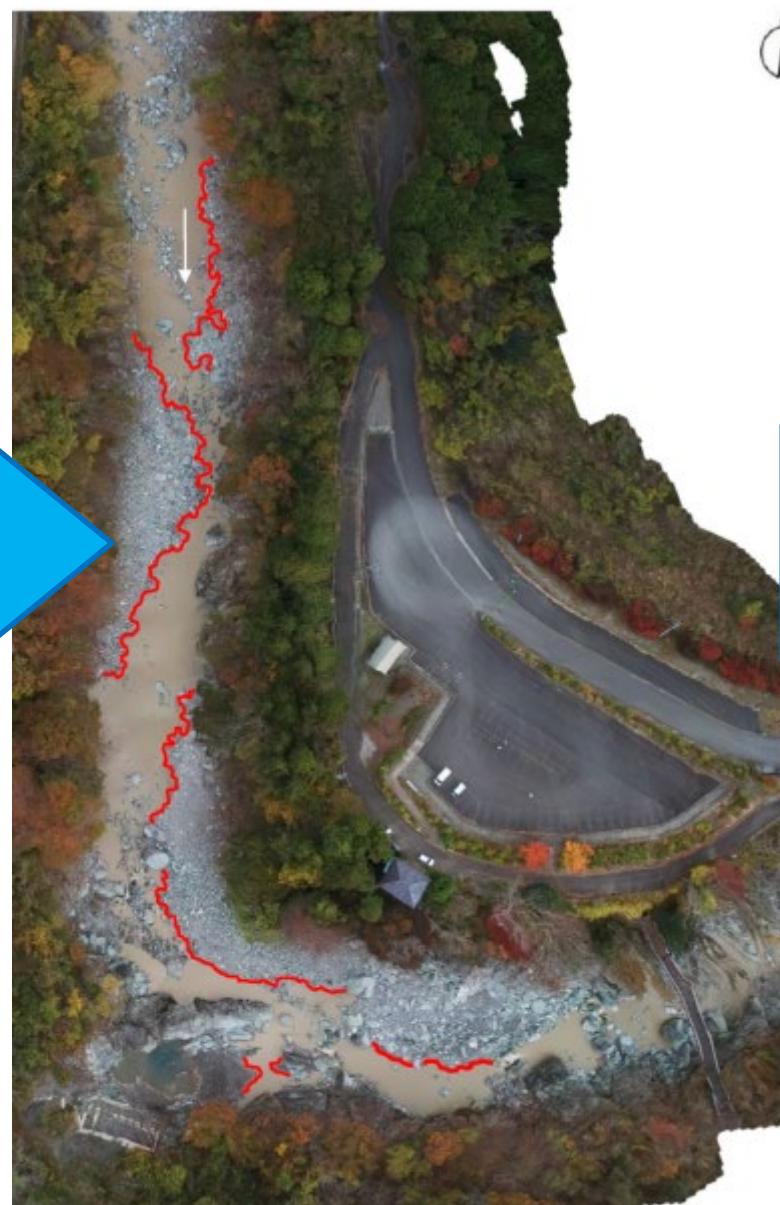
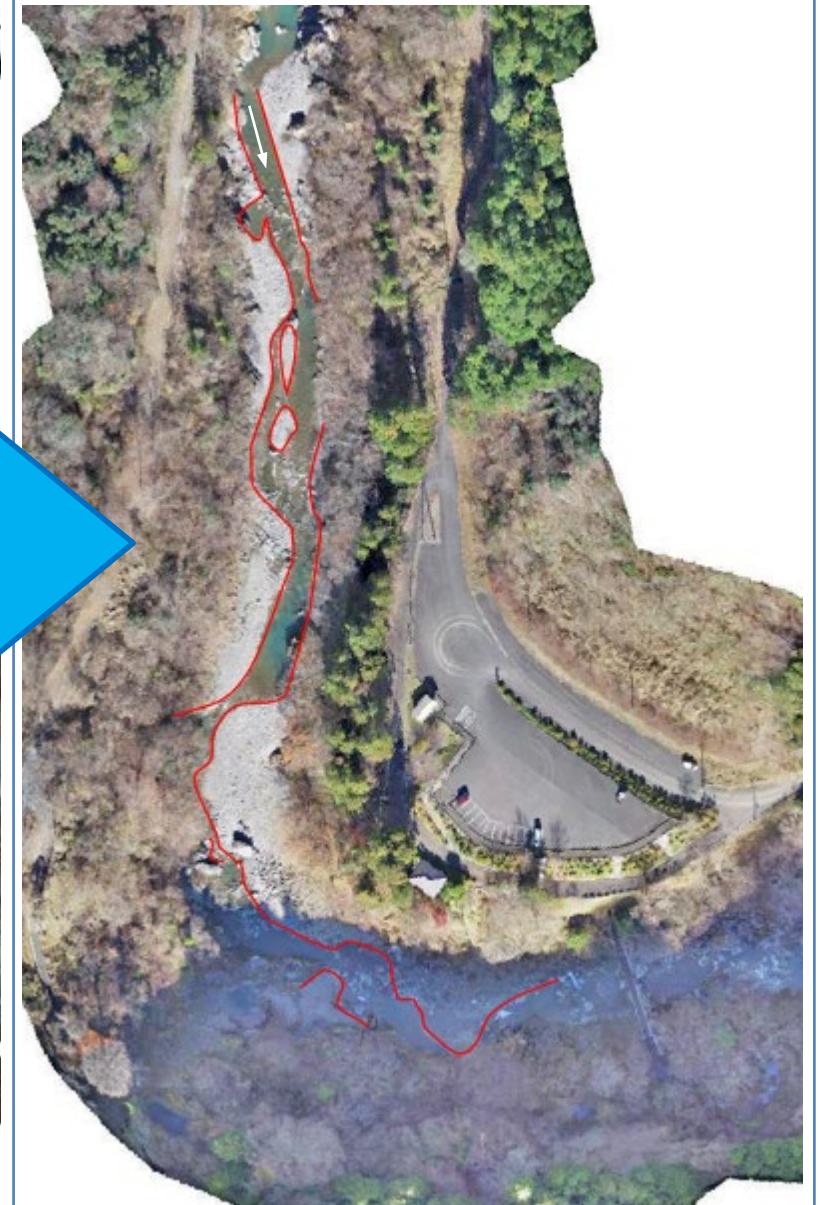
- 各時点で砂州が形成されているが、経年的に砂州の位置の変動が見られる。

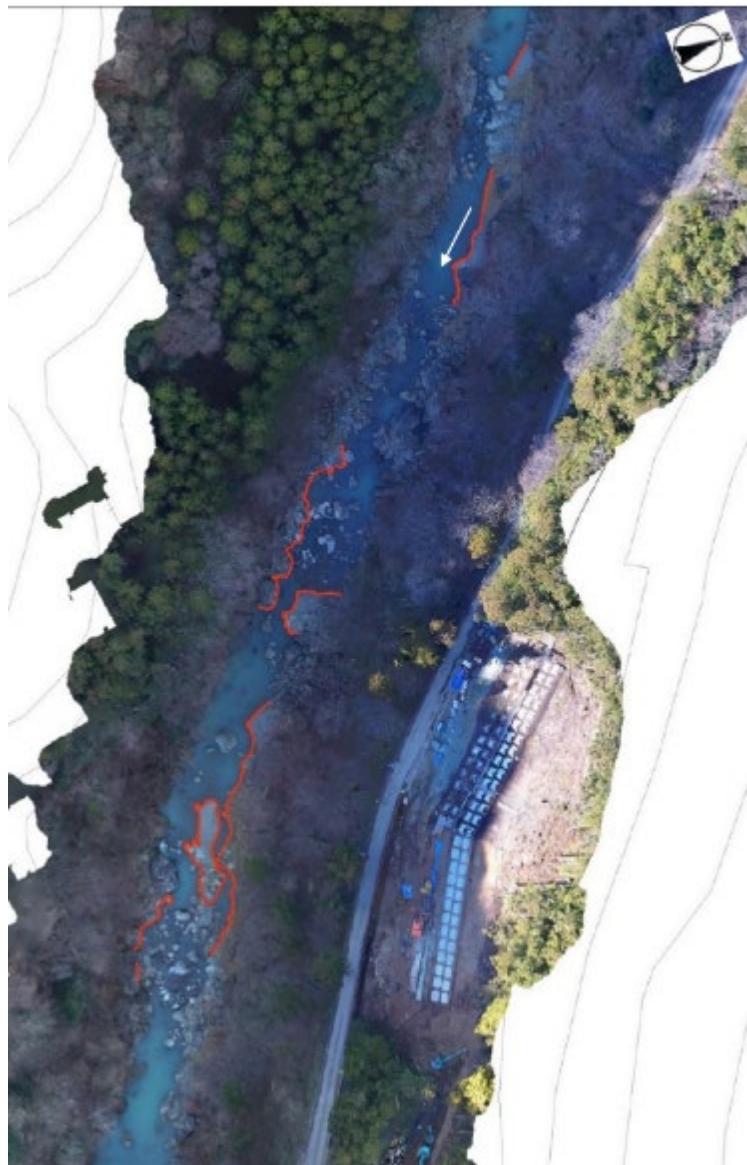
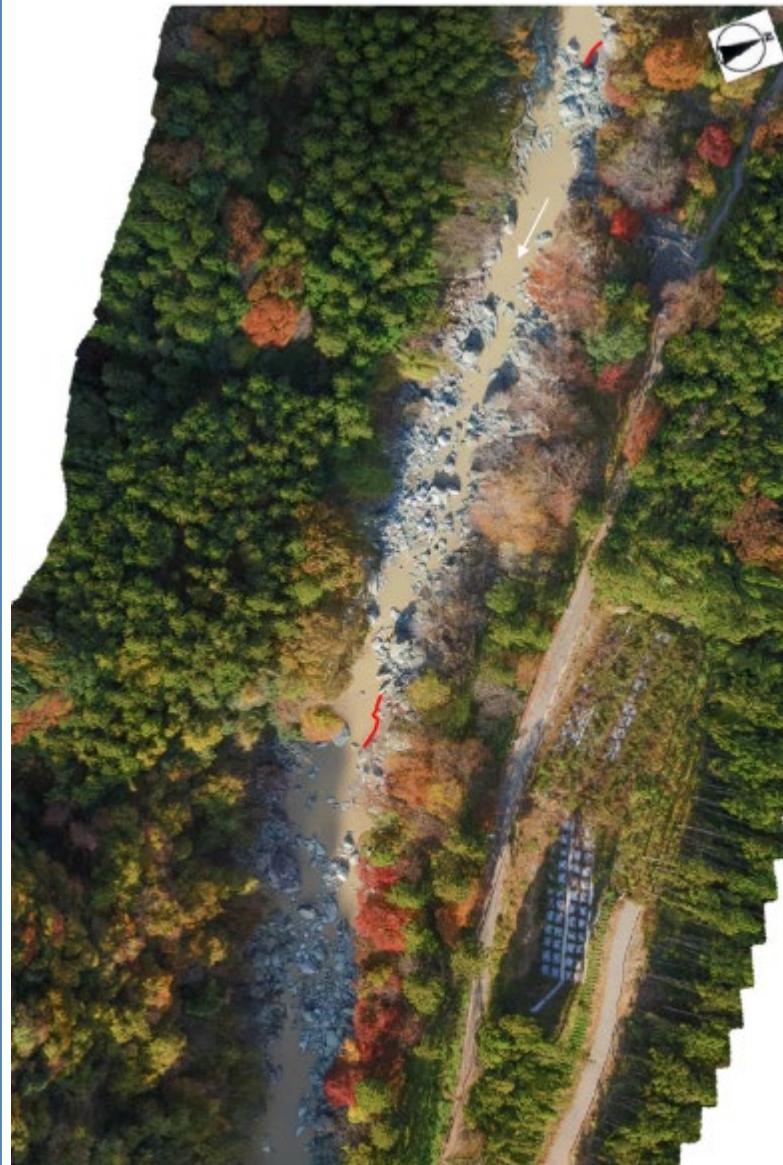
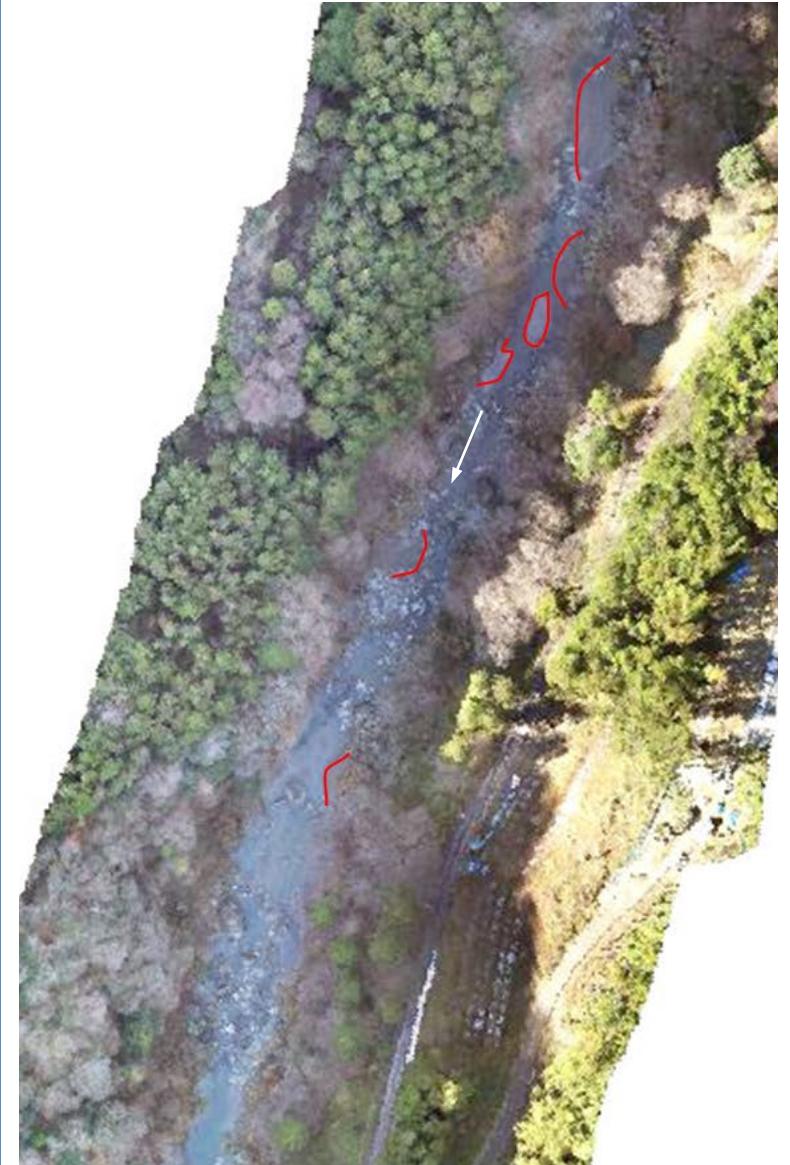
- H30年度にみられた左右岸の砂州は、R1台風19号出水で消失し、水際は巨石のみとなった。
- 消失した砂州は、R1台風19号出水後が堆積し、砂州が再形成された。

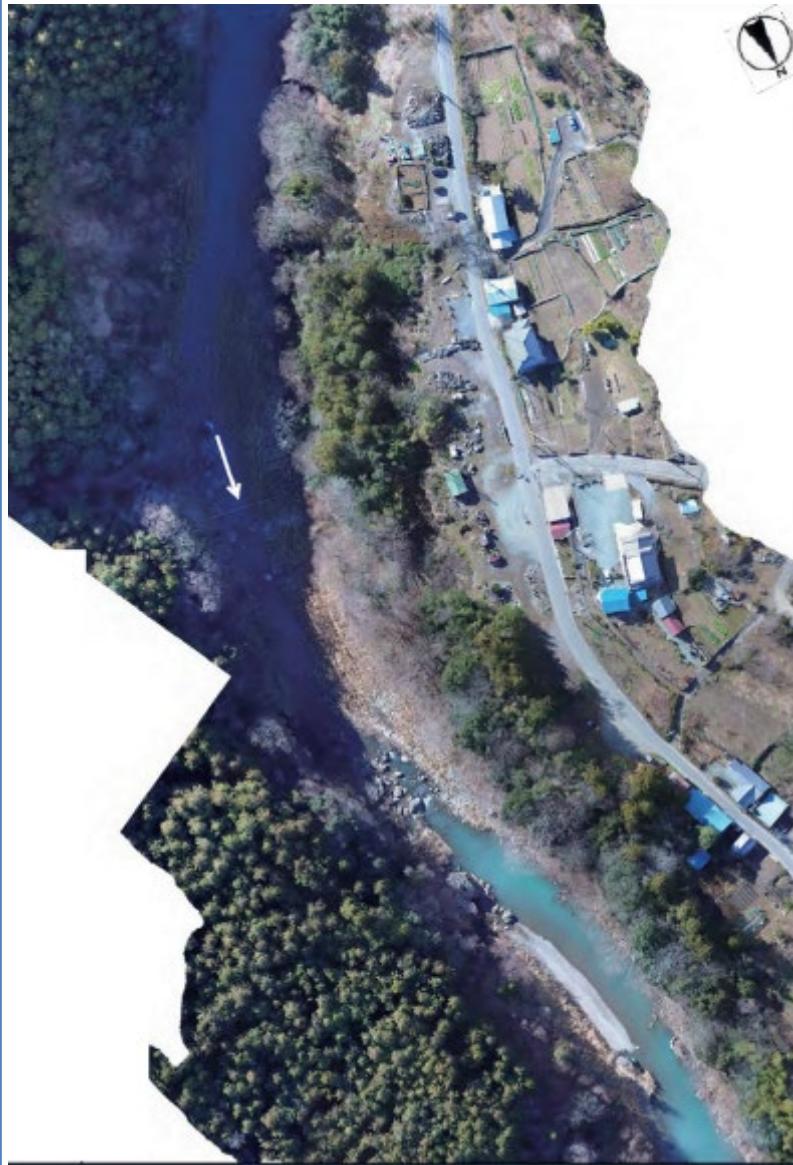
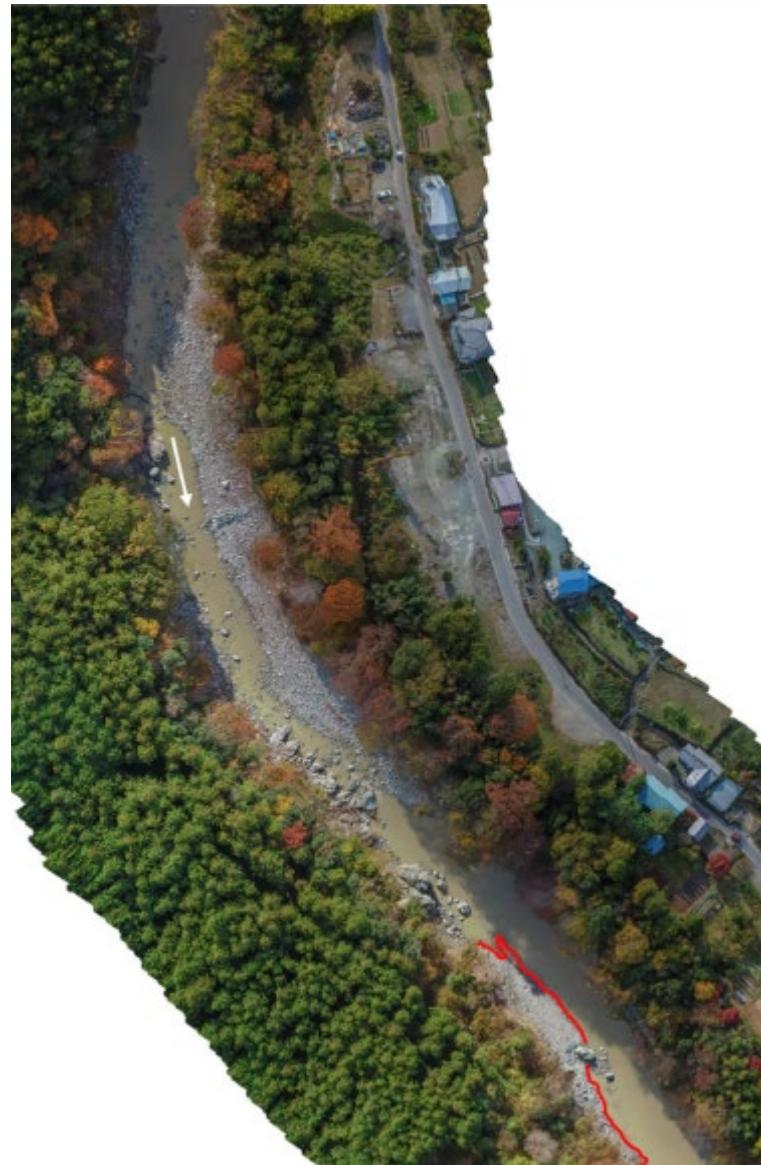
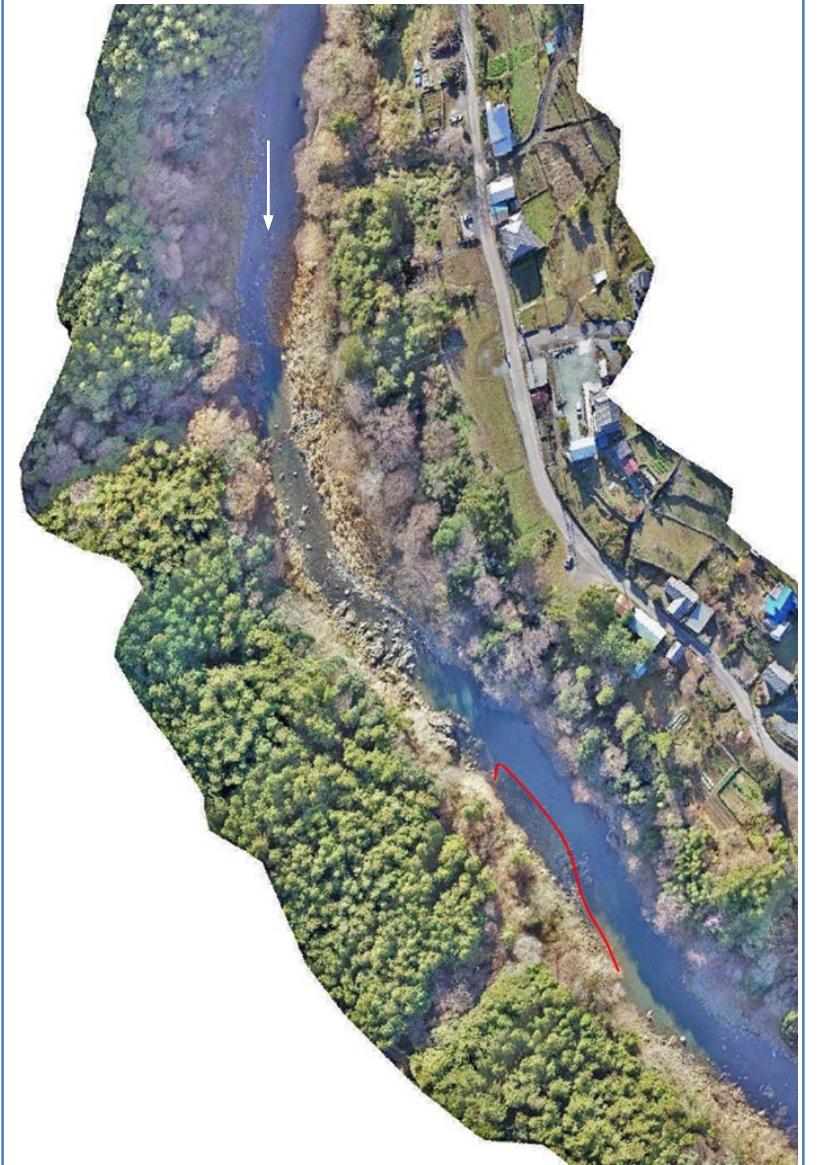
- R1台風19号出水で砂州上の植生が消失した。
- R1台風19号出水前後で河川景観の大きな変化はみられない。
