**第14回 神流川土砂掃流懇談会  
モニタリング調査結果**

**R5年 3月13日**

**独立行政法人 水資源機構 下久保ダム管理所**

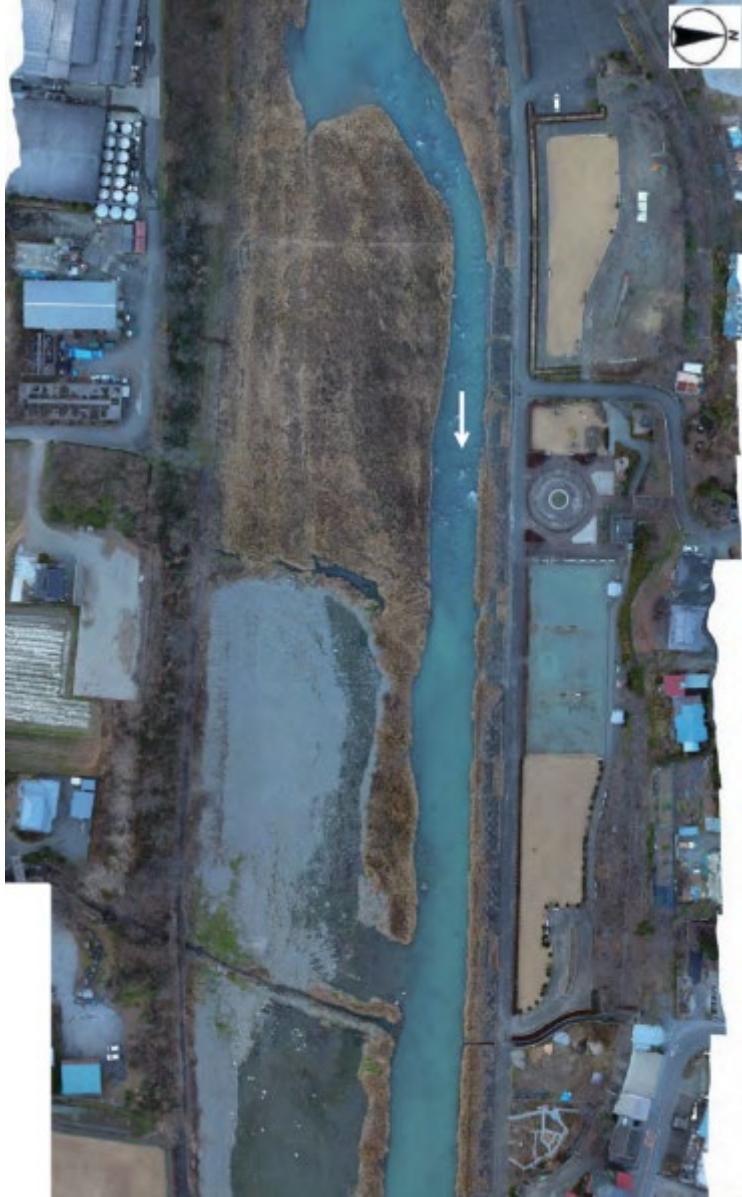
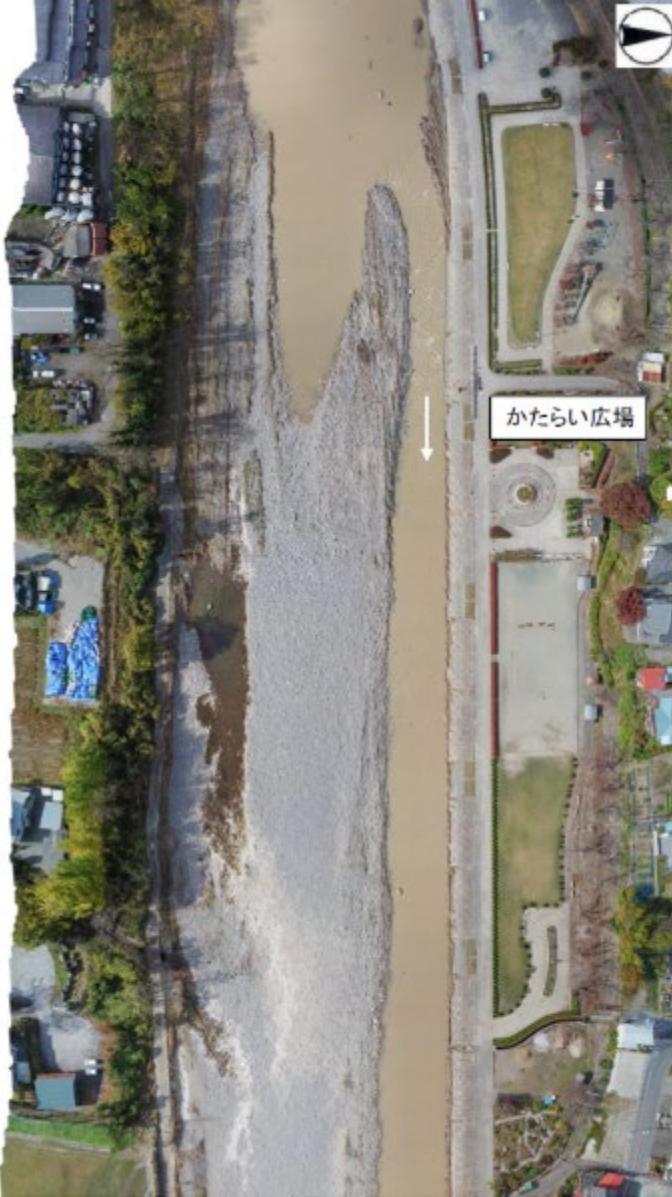
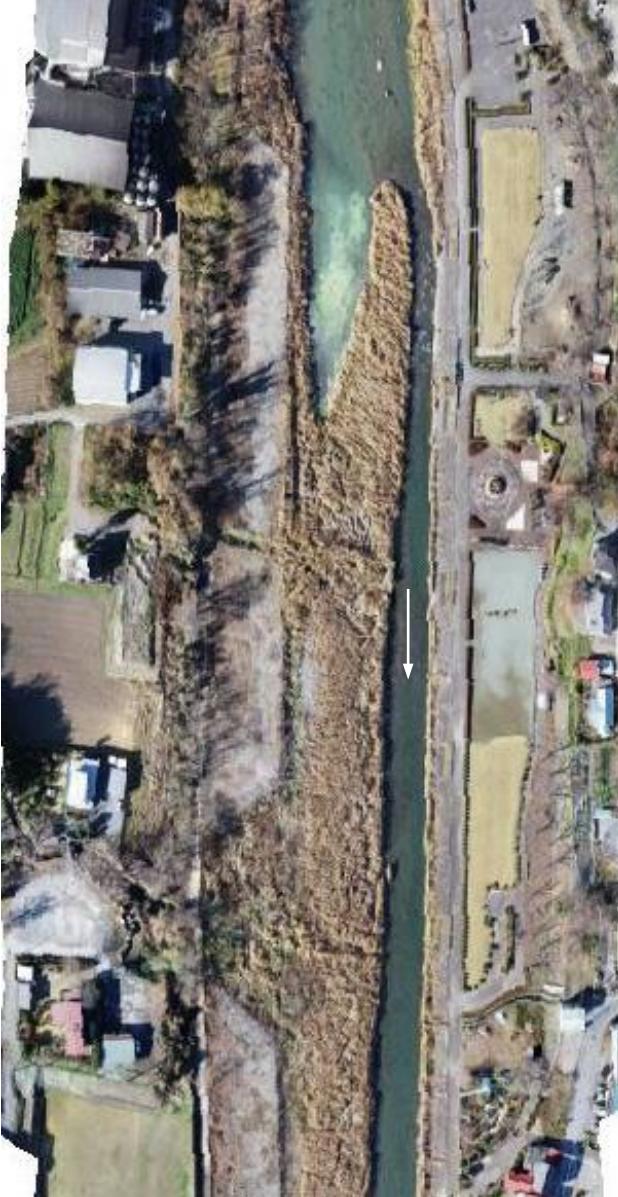
H30年12月撮影	R1年11月撮影 (台風19号出水後)	R4年12月撮影

- H30年度の右岸砂州は、植生の繁茂がみられるがR1台風19号出水で消失した。また、砂州の上流側が流出し、ワンドが形成された。
- R4年度では、R2年度に設置された置土が確認できる。ただし、周辺は植生に覆われており、流下した形跡はみられない。

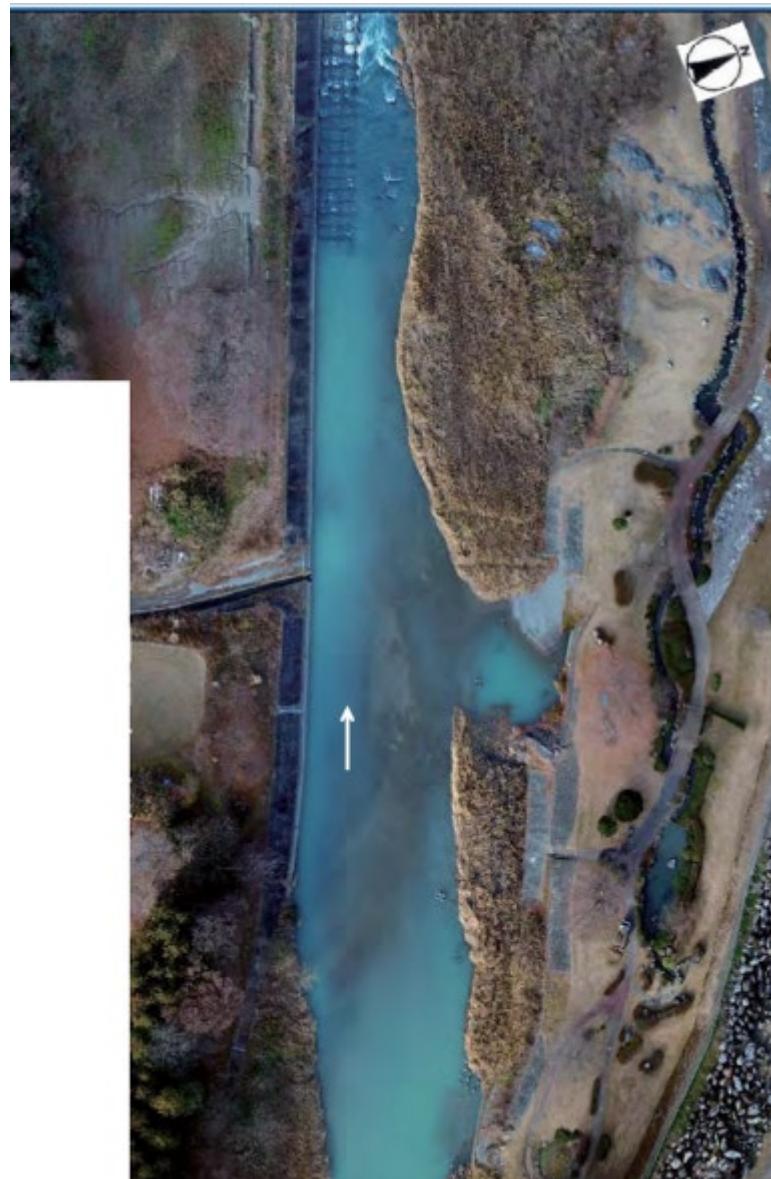
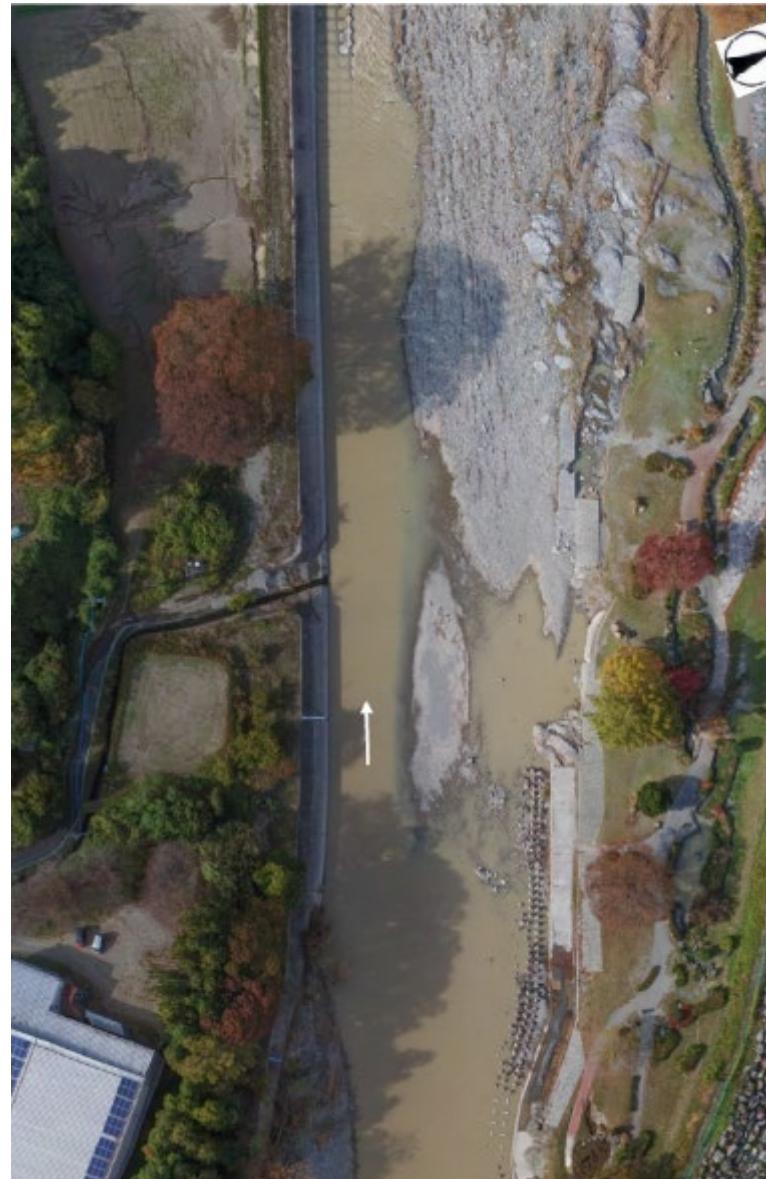
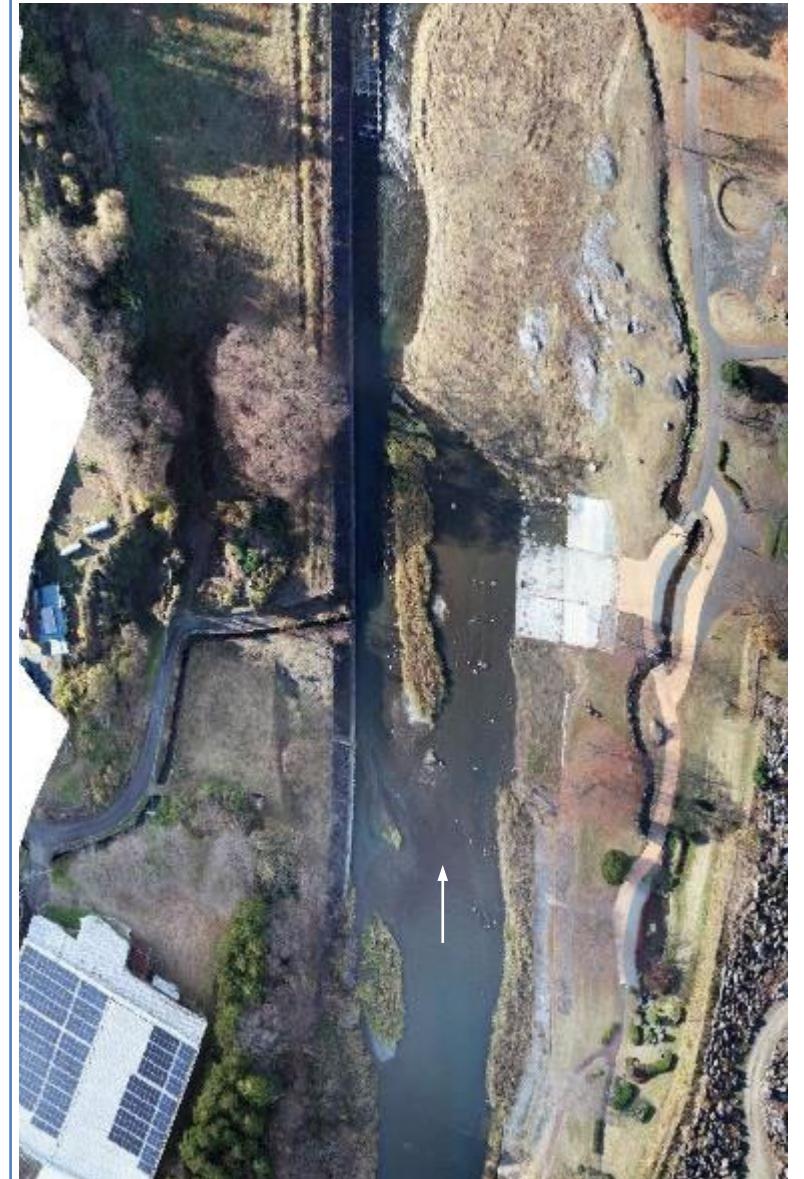
- H30年度の右岸砂州は、植生の繁茂がみられるがR1台風19号出水で消失した。また、上流側の砂州で形状変化がみられる。
- R4年度では、河道内の砂州に植生の再進入がみられる。

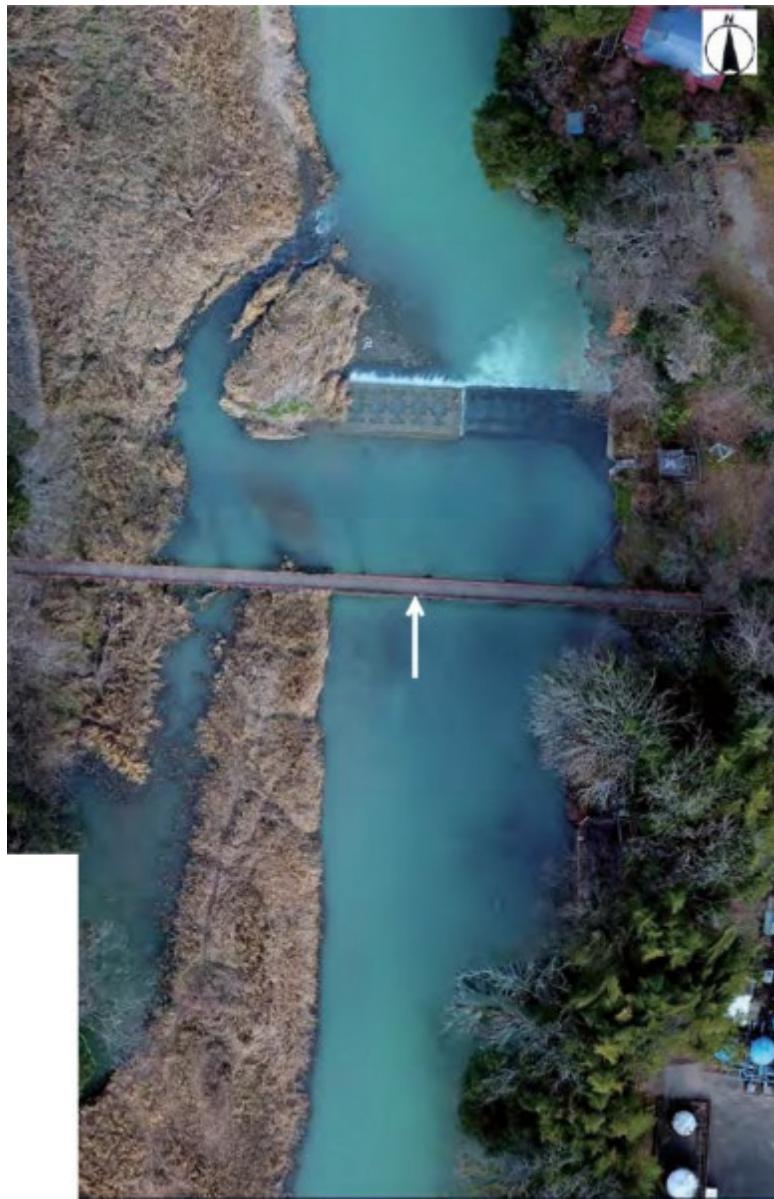
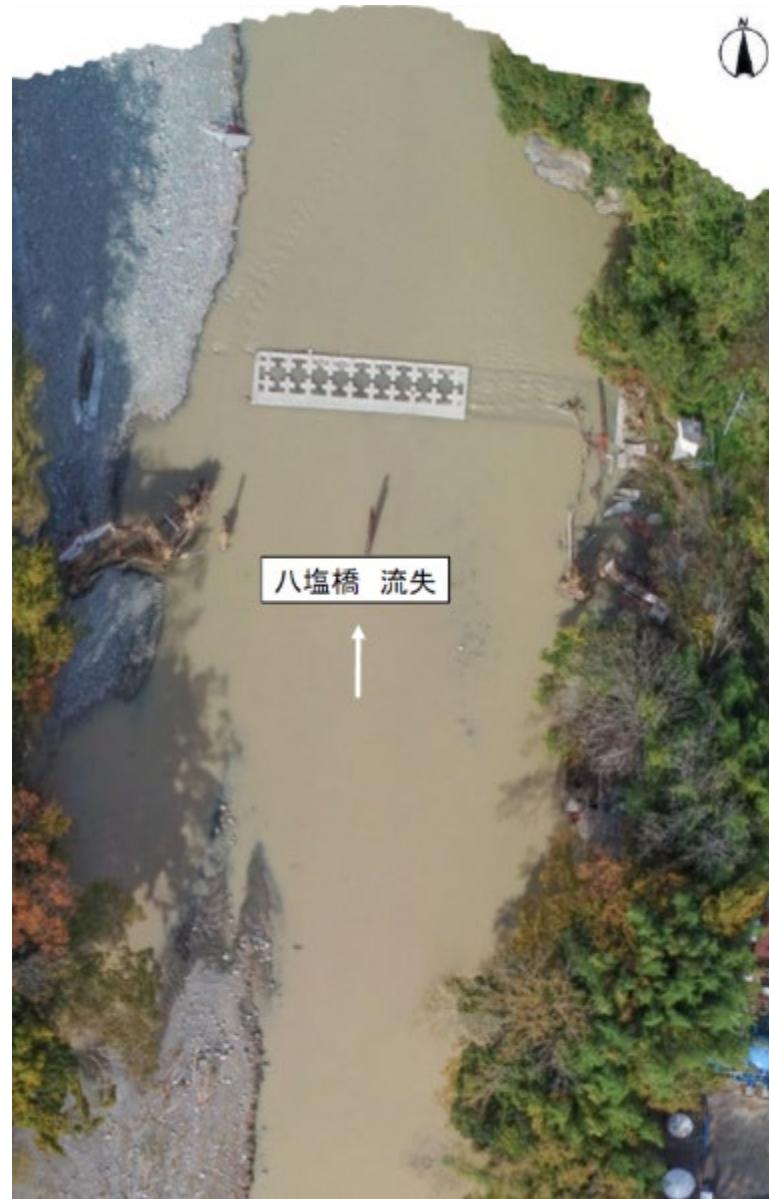
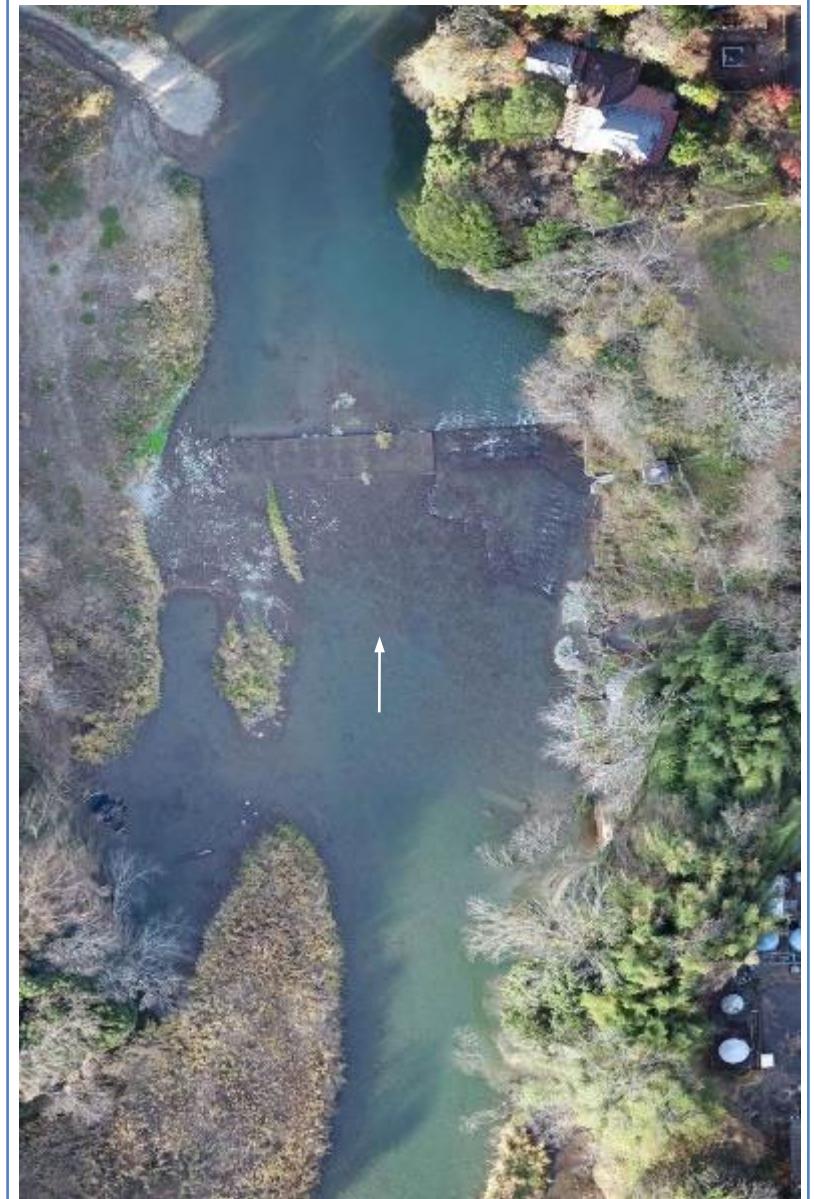
- H30年度にみられた床固に堆積した砂州は、R1台風19号出水で消失した。
- R4年度では、床固上下流で植生の再進入がみられる。
