# 神流川土砂掃流モニタリング調査 結果総括資料 －全体総括編－

令和6年 3月

独立行政法人 水資源機構 下久保ダム管理所

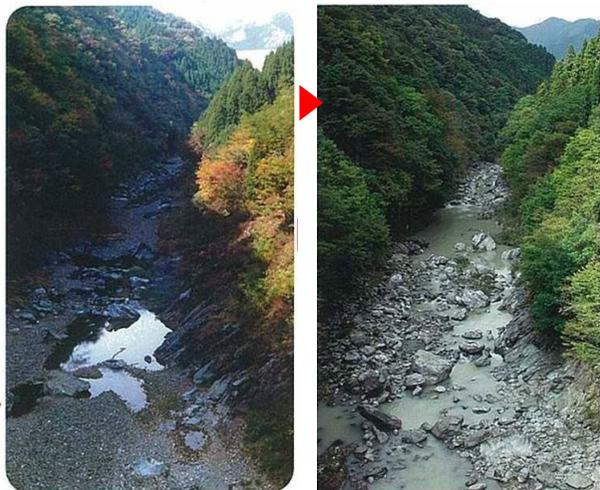
写真1 ダム建設直後(昭和44年)と平成16年の三波石峡下流  
砂礫が少なくなり大きな石が目立つ

下久保ダムの完成後は、発電放流水路区間であるダム直下から下流3.8kmが無水区間(放流時以外は水が流れない)となり、この状況が約30年間続いた。これによりダム直下に位置し、名勝及び天然記念物に指定される「三波石峡」がコケや雑草が繁茂する等の河川環境変化が進行した。また、ダム下流への土砂供給量や攪乱頻度が減少し、河床の低下や粗礫化、藻類等の繁茂を招く結果となった。

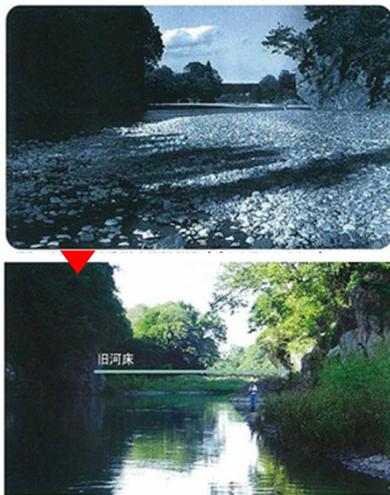
写真2 八塩橋付近(上:昭和32年、  
下:平成16年)、河床低下がみられる

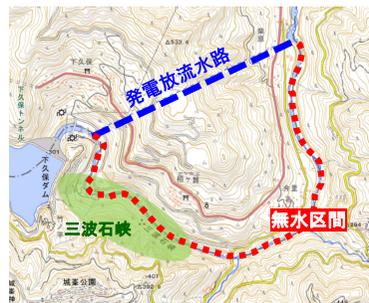
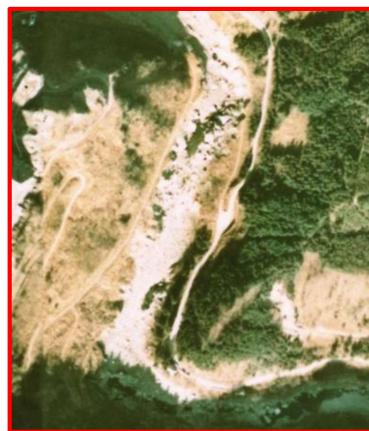
写真3 ダム完成後の状況(無水区間)

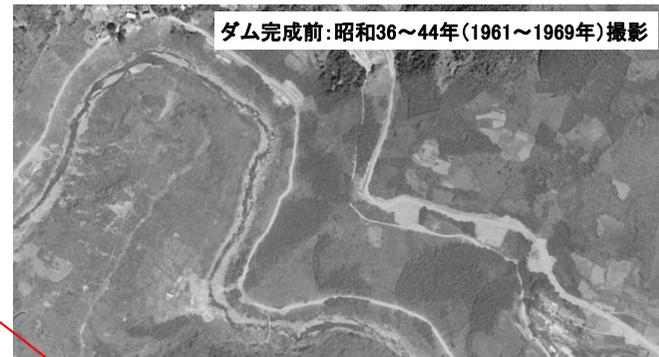
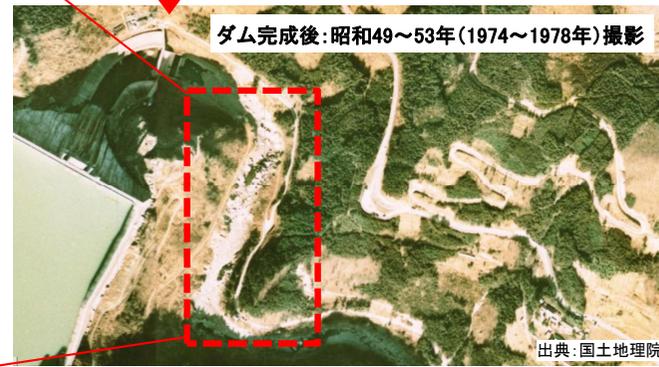
写真4 上:ダム完成前の空中写真、下:ダム完成後の空中写真

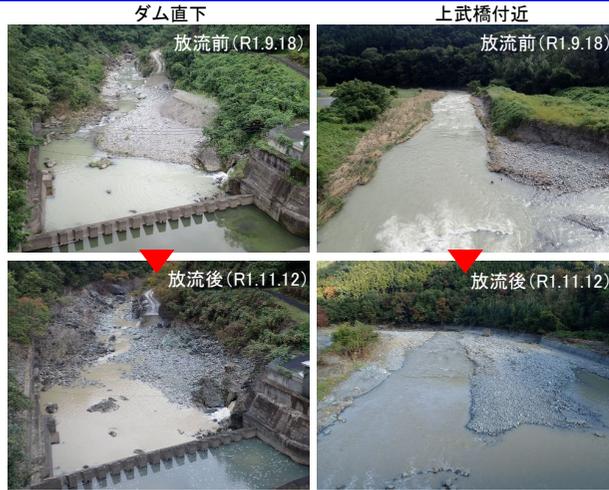
写真6 令和元年台風19号前後の状況

- 置土の設置は、平成15年度よりダム直下での設置が開始され、平成17年度には上武橋付近においても設置が開始された。
- これまで実施された置土より、ダム直下では40 m<sup>3</sup>/s以上の放流で土砂が流下し、70 m<sup>3</sup>/s以上の放流が数時間継続すると、全ての置土が掃流される傾向がみられた。
- 上武橋付近では100 m<sup>3</sup>/s以上の放流で土砂が流下し、令和元年台風19号による800 m<sup>3</sup>/sの放流が13時間継続した際は、全ての置土が掃流された。
- 以上から置土の流下はダム直下では定期的に掃流され、上武橋付近では規模の大きい出水時のみに掃流されている状況であった。

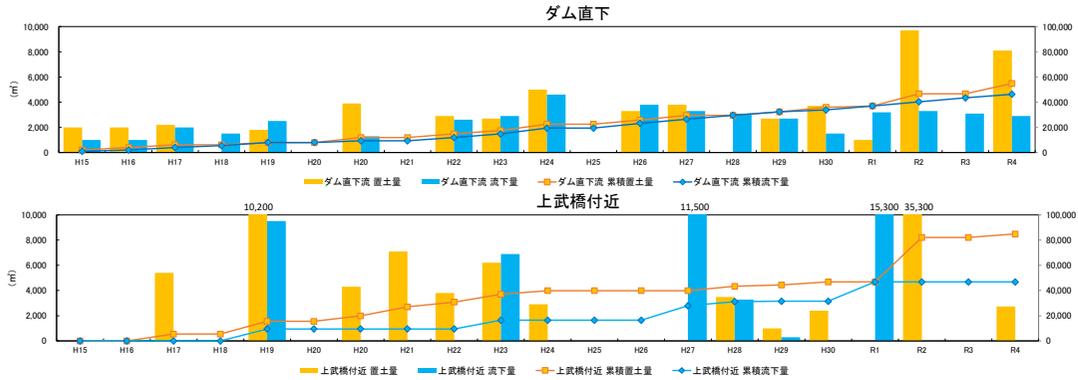
図3 置土の設置と流下実績(上:ダム直下、下:上武橋付近)

- ダム直下では、これまでに合計54,800 m<sup>3</sup>の置土が設置され、46,300 m<sup>3</sup>が掃流された。
- また、上武橋付近では、これまでに合計84,800 m<sup>3</sup>の置土が設置され、46,780 m<sup>3</sup>が掃流された。
- 【弾力管理試験(フラッシュ放流)の効果】
- 下久保ダムでは、これまでに弾力管理試験(フラッシュ放流)を、平成20、22、23、24、26年度の計5回(それぞれ90 m<sup>3</sup>/sの放流を1時間程度)実施し、ダム直下の置土が1100~1600 m<sup>3</sup>が掃流された。
- しかし、上武橋付近の置土は、弾力管理試験では、土砂は掃流しなかった。
- 以上から弾力管理試験は、ダム直下のみで土砂が掃流される傾向であった。

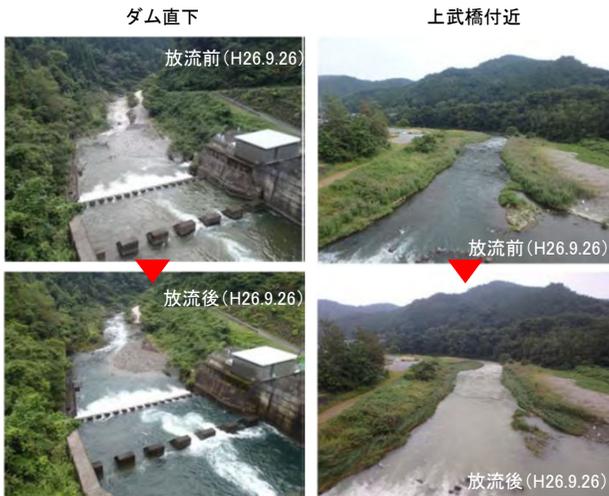
写真7 平成26年弾力管理試験(フラッシュ放流)前後の状況

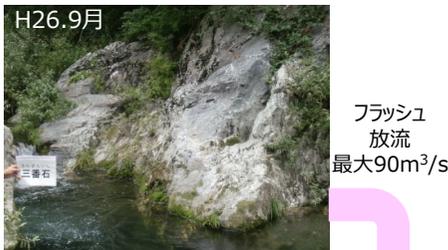
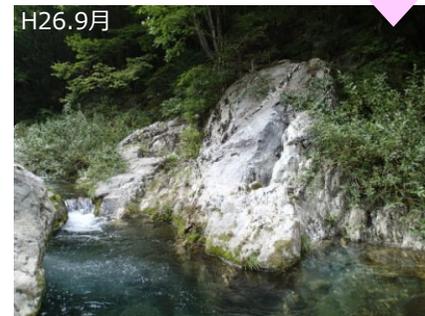
■ フラッシュ放流を実施した年度(80m<sup>3</sup>/s)  
【H26年度】放流前後で明瞭な変化はない。フラッシュ放流前にダム放流があったため、これにより汚れ等が改善されていたと推測される。

- 三波石峡銘石に対するクレンジング効果を把握するため、出水・フラッシュ放流の前後において定点撮影を実施。
- 1度のフラッシュ放流の前後では明確な変化はみられないものの、台風などによる大規模出水(H29年度)で明確なクレンジング効果が確認できる。
- 長期的な視点でみると、ほとんどの銘石は黒ずみが解消され、景観改善がみられている。

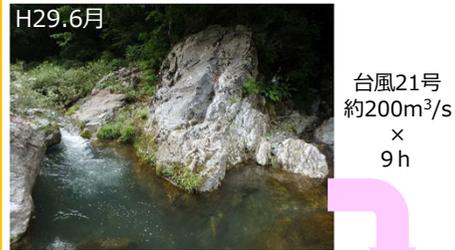
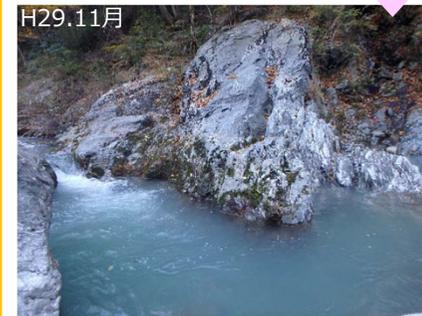
【H29年度】放流後には、植生や石表面の白色汚れが大きく減少しており、景観改善がみられる。

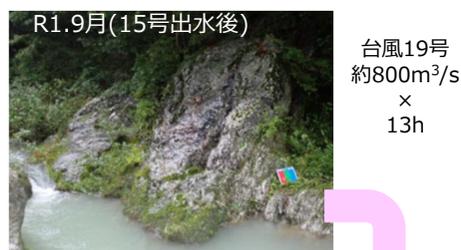
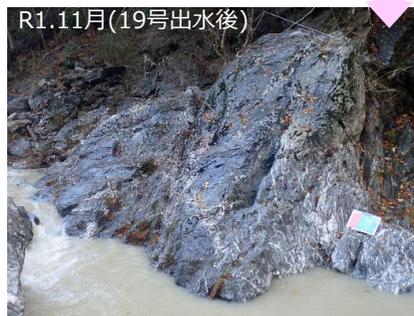
【R1年度】放流後には、銘石周辺の植生がすべて流出し、景観改善がみられる。

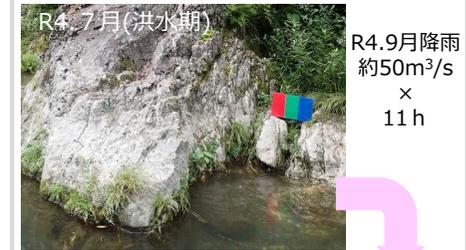
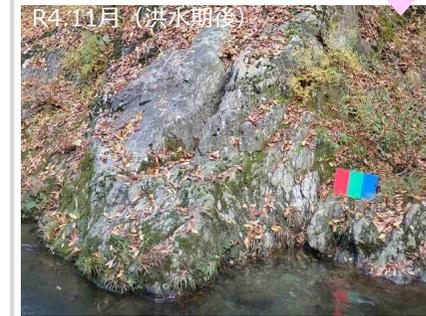
【R4年度】ダム放流量50m<sup>3</sup>/s程度では、石面の苔や付着藻類に対してクレンジング効果が認められなかった。

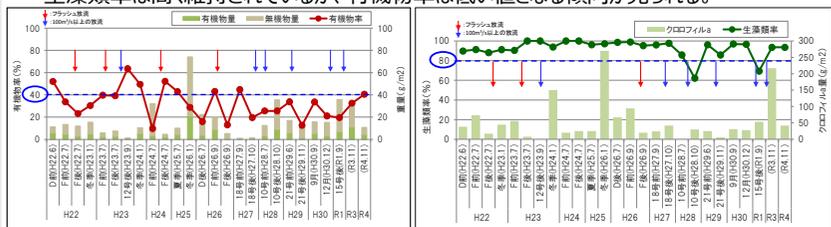
- ・ 有機物率、クロロフィル a 量はフラッシュ放流後や100m<sup>3</sup>/s以上の出水後に減少する傾向があり、付着藻類の剥離によるものと考えられる。
- ・ 生藻類率は高く維持されているが、有機物率は低い値となる傾向が見られる。

有機物率の経年変化(瀬環境)

生藻類率の経年変化(瀬環境)

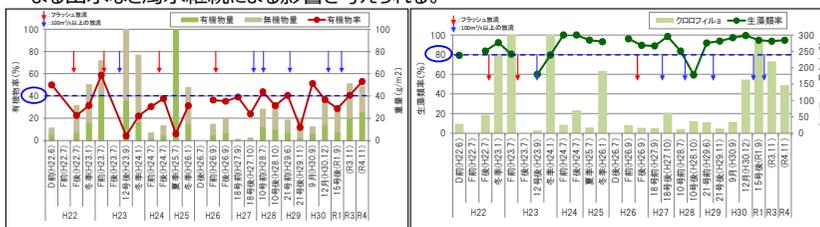
- ・ 有機物量、クロロフィル a 量はフラッシュ放流、出水による明瞭な変化の傾向はみられない。
- ・ 生藻類率は高い値を維持している。一方、有機物率は40%以下となる場合が多く、台風による出水など濁水継続による影響と考えられる。

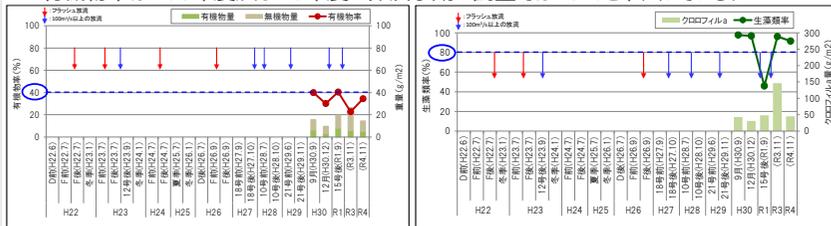
- ・ 付着藻類調査は、H30年度から開始した。
- ・ 有機物率はH30年度及びR3年度の非洪水期の調査では40%を下回っている。

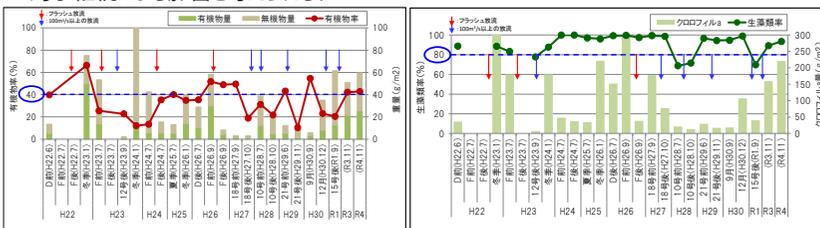
- ・ 有機物量、クロロフィル a 量はフラッシュ放流、出水によって減少する傾向である。
- ・ 生藻類率は高い値を維持している。一方、有機物率は40%以下となることが多く、出水後の濁水継続による影響と考えられる。

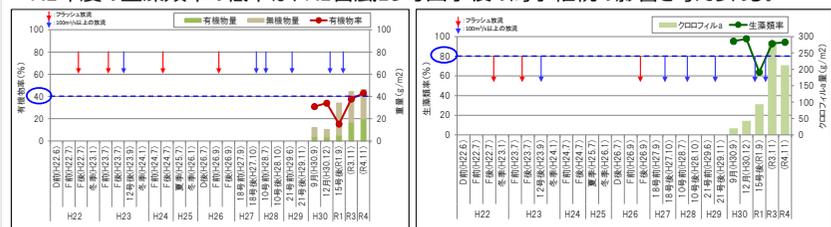
- ・ 付着藻類調査は、H30年度から開始した。
- ・ 有機物率はR3年度まで40%を下回っていたが、R4年度は40%を初めて上回った。
- ・ R1年度の生藻類率の低下は、R1台風19号出水後の濁水継続の影響と考えられる。

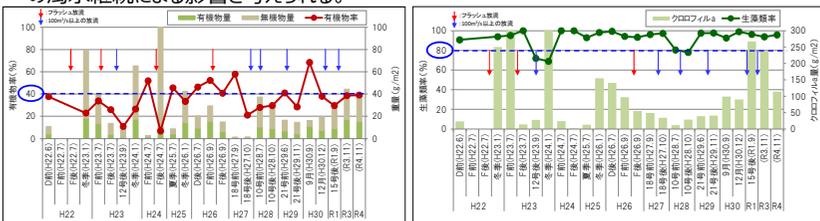
- ・ 有機物量、クロロフィル a 量はフラッシュ放流、出水後によって概ね減少する傾向である。
- ・ 生藻類率は高い値を維持している。一方、有機物率は40%以下となる場合が多く、出水後の濁水継続による影響と考えられる。

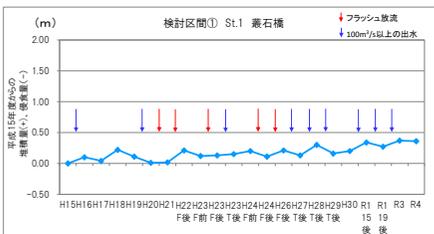
流心部の河床高の経年変化

- ・流心部の河床高は、経年的に堆積傾向である。
- ・R1年度は、台風19号出水によってH30年度と同程度まで洗掘された。
- ・R3~4年度にかけて100m<sup>3</sup>/s以上の放流はなく、流心部の河床高は、台風19号出水前程度まで上昇した。

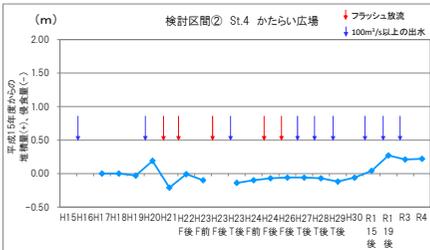
流心部の河床高の経年変化

- ・流心部の河床高は、H30年度まで概ね横ばいで推移していたが、R1年度の2度の出水後にはいずれも上昇がみられた。

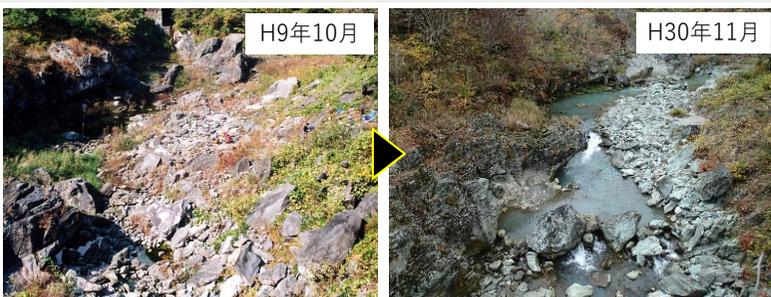
- ・河川維持放流と土砂掃流の実施により、良好な溪流環境が復活した。
- ・河床材料の粗粒化が改善されている

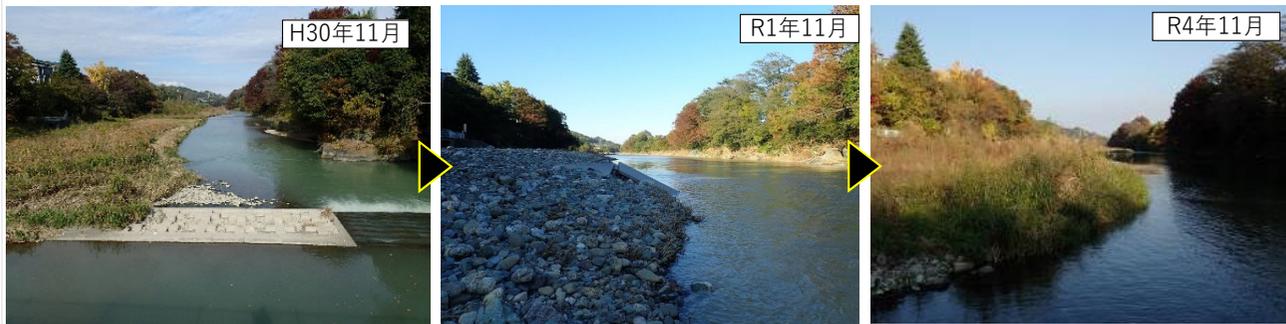
- ・R1台風19号により植生が流出したが、植生が再進入。大きな土砂移動は見られなかった。

近年の土砂移動の状況(砂州の拡大・移動による河床材料の変化)

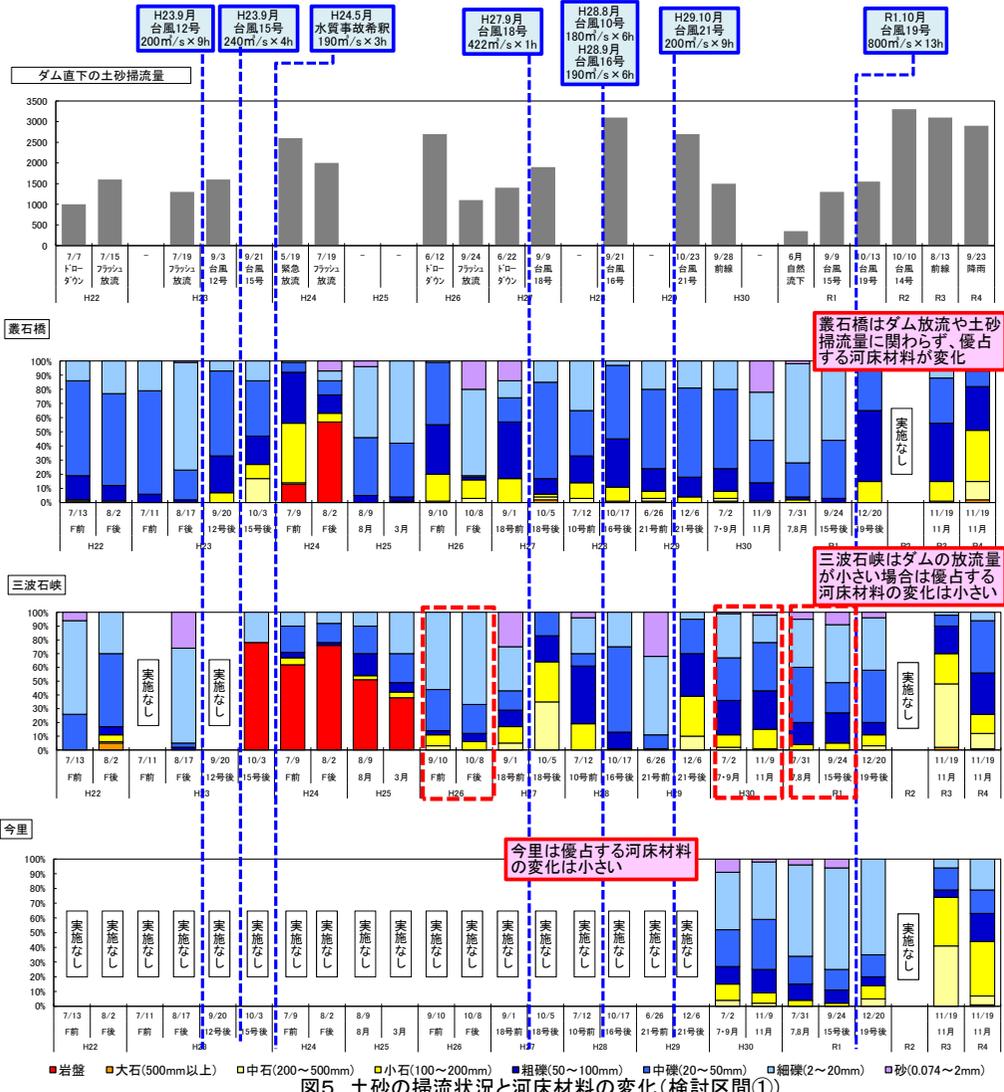
- ・検討区間①の河床材料は、一時的に岩盤が優占するときもあるが、優占する河床材料が細礫(2~20mm)から小石(100~200mm)の間で変化しており、土砂掃流により河床材料が定期的に更新されていると考えられる。
- ・最上流の叢石橋は、放流や土砂掃流量に関わらず、優占する河床材料が変化する傾向がみられた。
- ・三波石峡では、放流量によって優占する河床材料が変化が異なり、放流量が少ない場合は優占する河床材料の変化は小さかった。
- ・最下流の今里は平成30年度からの調査であるためデータ量が少ないが、平成30年度から令和元年度にかけて優占する河床材料の変化は小さかった。
- ・令和2年以降は、土砂掃流はあるが規模の大きい放流が無く、各調査地点とも小石(100~200mm)から中石(200~500mm)も優占的に存在する傾向がみられる。
- ・以上から、検討区間①では、土砂掃流により定期的に河床材料の更新される考えられる。また、上流側ほど優占する河床材料が変化しやすく、大きな放流が続くと小石・中石の割合が大きくなる傾向がみられた。

図5 土砂の掃流状況と河床材料の変化(検討区間①)

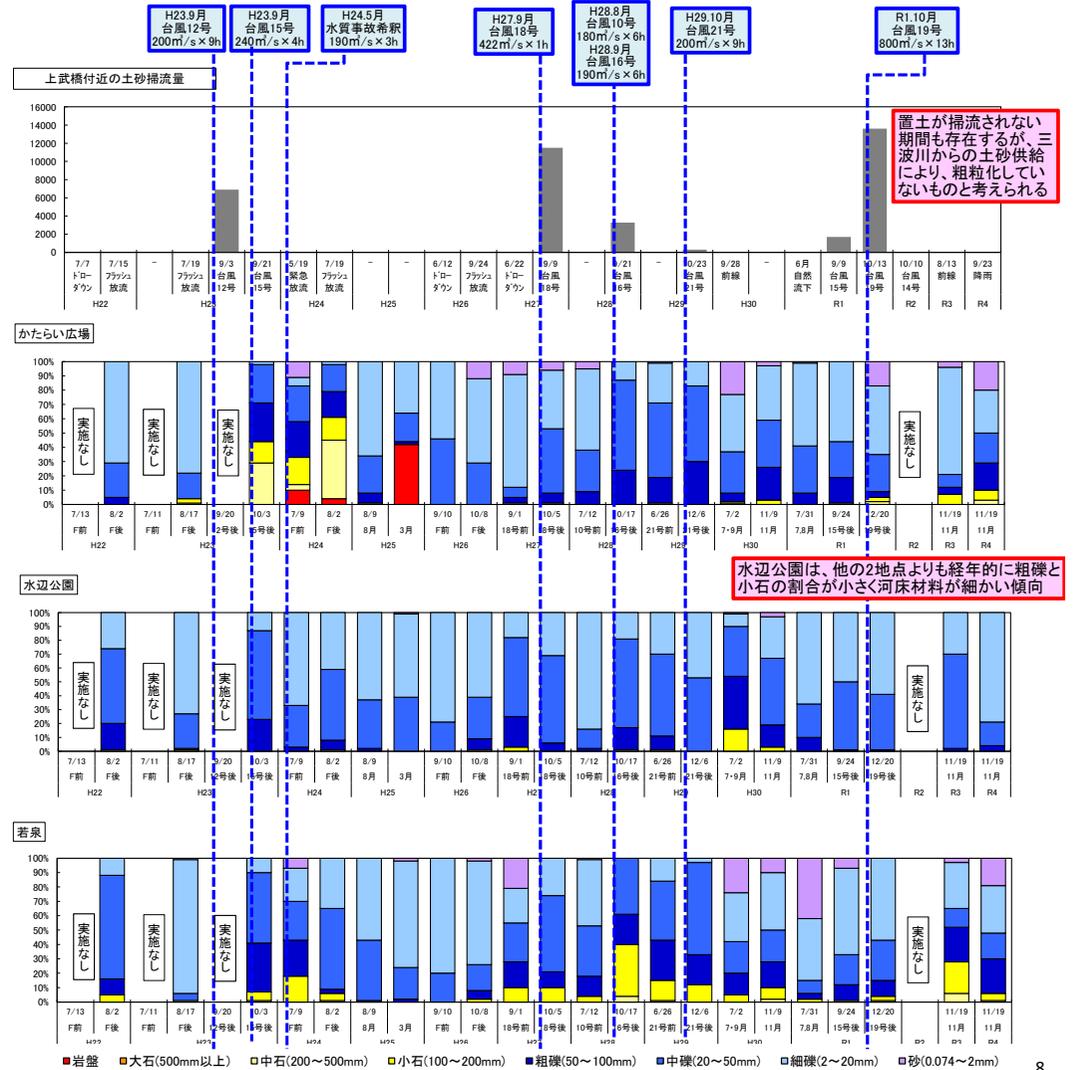
- ・検討区間②の河床材料は、検討区間①と同様に一時的に岩盤が優占するときもあるが、優占する河床材料が細礫(2~20mm)から小石(100~200mm)の間で変化しており、河床材料が定期的に更新されていると考えられる。
- ・上部橋付近の置土は大規模な出水が発生した際に掃流されており、置土が掃流されない期間も3~4年程度存在する。しかし、検討区間②の上流側には流入支川の三波川が存在しており、三波川からの土砂供給により、粗粒化していないものと考えられる。
- ・かたらい広場と若泉については、置土が掃流されない期間が長くなるほど、細礫(2~20mm)の割合が大きくなる傾向があった。
- ・水辺公園は、他の2地点よりも経年的に粗礫(50~100mm)と小石(100~200mm)の割合が小さい傾向がみられた。
- ・各調査地点とも、出水によるインパクト等により、優占する河床材料が変化する傾向がみられた。
- ・以上から、検討区間②では、土砂掃流と合わせて三波川からの土砂供給により、定期的に河床材料が更新されと考えられる。

図6 土砂の掃流状況と河床材料の変化(検討区間②)

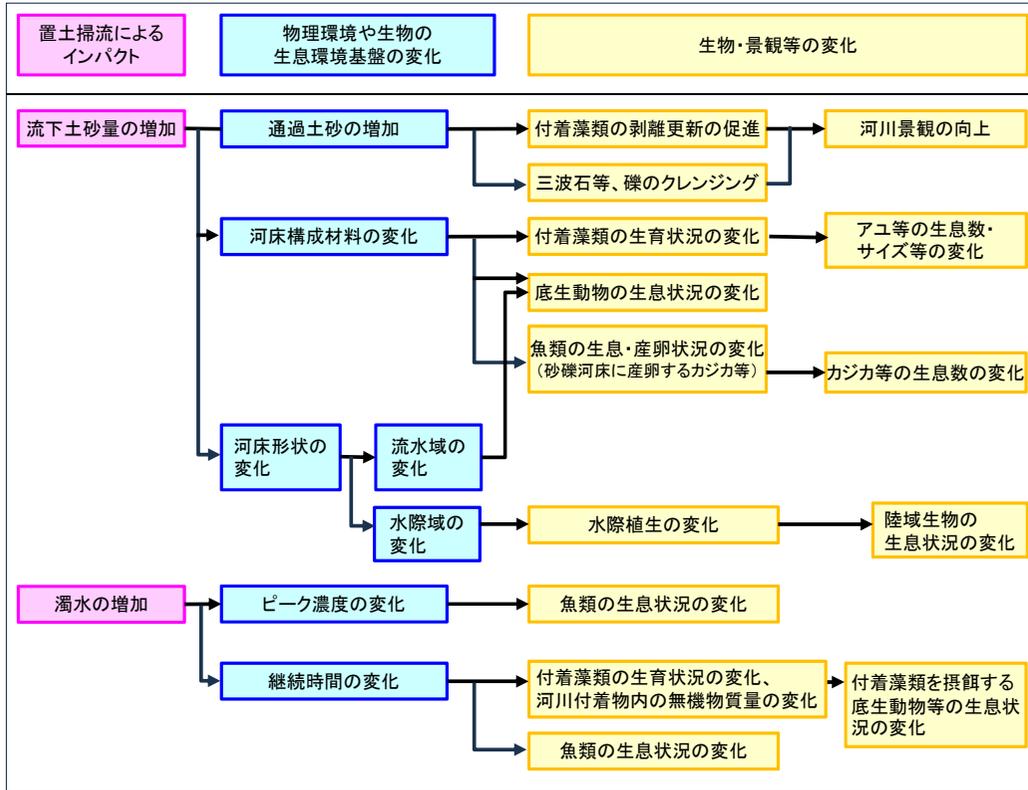
図7 土砂掃流により想定されるインパクトとレスポンスの関係

下久保ダム下流における土砂掃流は、図7に示すインパクト・レスポンスを念頭に実施しており、下久保ダム直下から神水ダムまでの区間を検討区間①に、神水ダムから神流川頭首工までの区間を検討区間②とし、表4に示す環境改善目標を設定している。

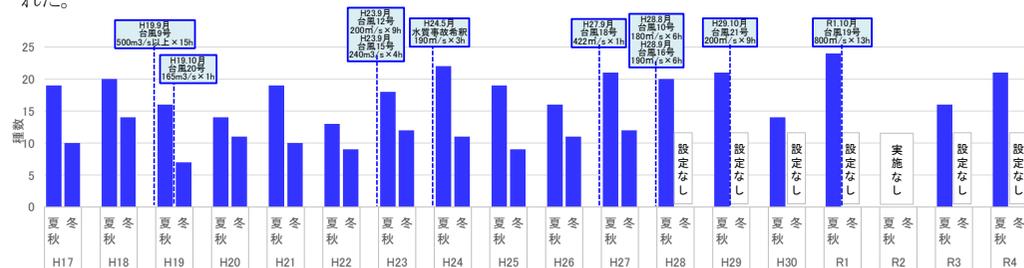
- 調査全体での確認種数は14種～24種であり、確認種数が最も多い年は令和元年度の24種、最も少ない年は平成30年度の14種であった。
- 調査時期別では夏秋調査は14～24種、冬季調査は7～12種の確認であり、冬季には確認種数が少ない傾向がみられた。

図8 経年結果(種数)

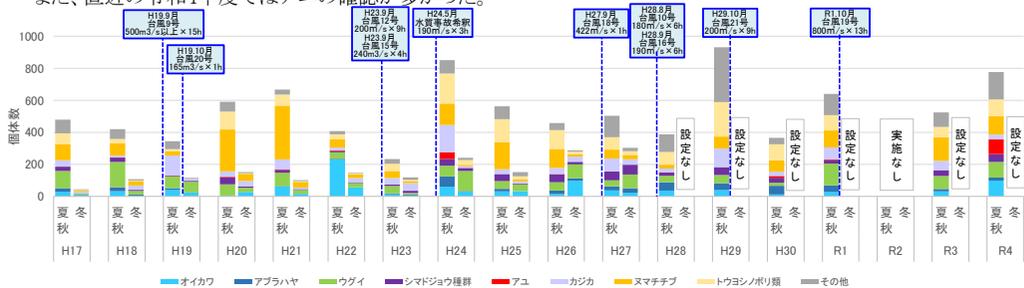
- 調査全体での確認個体数は年によってばらつきがあるが、夏秋調査において最も多い年は平成29年度であり、最も少ない年は平成23年度であった。
- 主な確認種は、ヌマチチブ、トウヨシノボリ類、カジカ等の底生魚やオイカワ、ウグイ等の遊泳魚が多く確認されており、経年的に同様の傾向がみられた。
- また、直近の令和4年度ではアユの確認が多かった。

図9 経年結果(個体数)

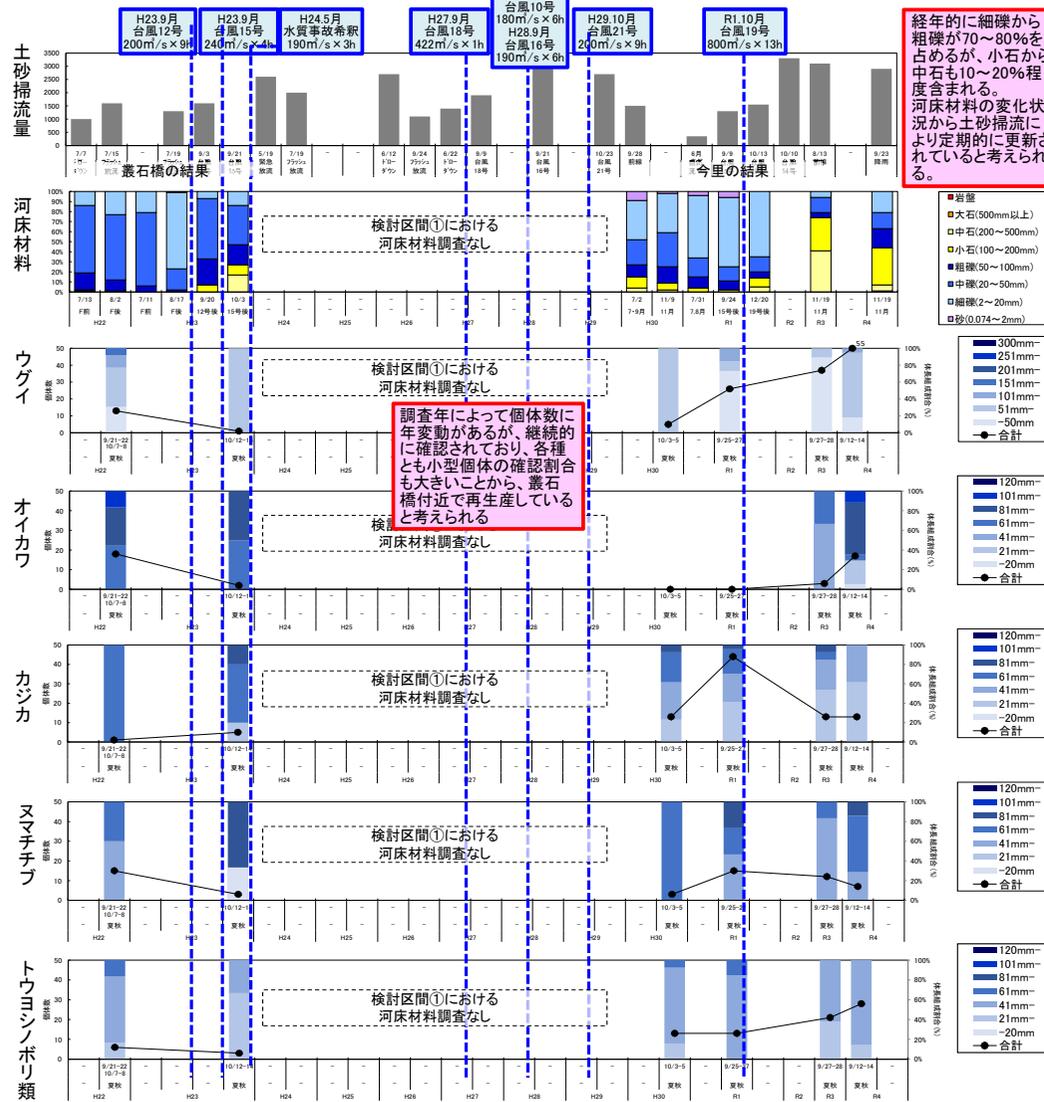
- ・叢石橋(H22~H23)・今里(H30~R4)の河床材料と砂礫底を利用する魚類の経年変化を以下に示す。
- ・叢石橋・今里の河床材料は、経年的に細礫(2~20mm)から粗礫(50~100mm)が70~80%を占めるが、小石(100~200mm)から中石(200~500mm)も10~50%程度含まれる。河床材料の変化状況から土砂掃流により定期的に更新されていると考えられる。
- ・砂礫底を利用する魚類は調査年によって個体数に年変動があり、河床材料の変化との関係に明確な傾向はみられない。しかし、これらの魚種は継続的に確認されており、各種とも小型個体の確認割合も大きいことから、叢石橋付近で再生産していると考えられる。
- ・以上から、土砂掃流による河床材料が更新されることにより、叢石橋・今里付近の砂礫を利用する魚類の生息・産卵するための河床材料が維持されていると考えられる。

図12 河床材料と魚類の変化(叢石橋(H22~23)、今里(H30~R4))

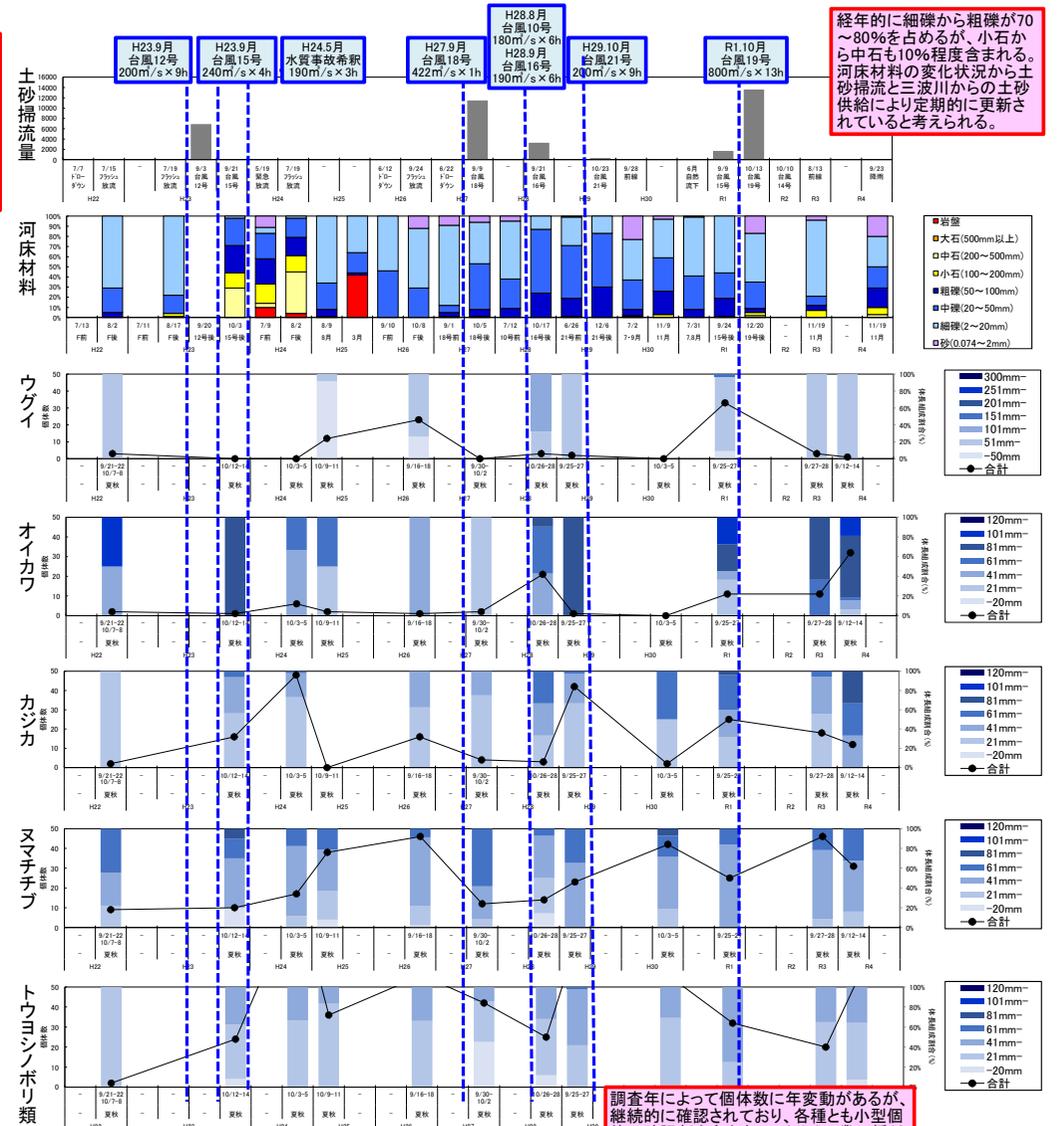
- ・かたらい広場の河床材料と砂礫底を利用する魚類の経年変化を以下に示す。
- ・かたらい広場の河床材料は、経年的に細礫(2~20mm)から粗礫(50~100mm)が70~80%を占めるが、小石(100~200mm)から中石(200~500mm)も10%程度含まれる。河床材料の変化状況から土砂掃流と三波川からの土砂供給により定期的に更新されていると考えられる。
- ・砂礫底を利用する魚類は調査年によって個体数に年変動があり、河床材料の変化との関係に明確な傾向はみられない。しかし、これらの魚種は継続的に確認されており、各種とも小型個体の確認割合も大きいことから、かたらい広場付近で再生産していると考えられる。
- ・以上から、土砂掃流と合わせて三波川からの土砂供給により河床材料が更新されることにより、かたらい広場付近の砂礫を利用する魚類の生息・産卵するための河床材料が維持されていると考えられる。

図13 河床材料と魚類の変化(かたらい広場)

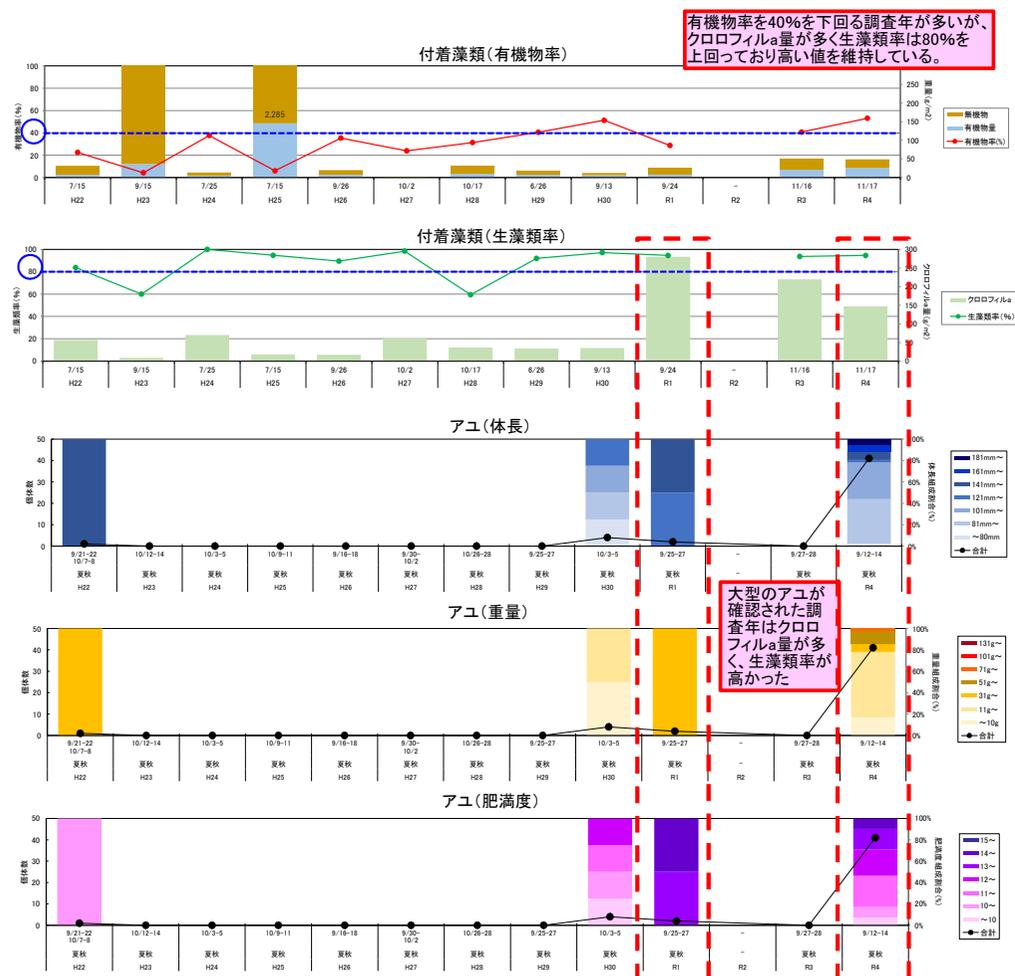
- ・かたらい広場の付着藻類は、無機物量が有機物よりも多く、アユにとって好適とされる有機物率を40%を下回る調査年が多いが、クロロフィルa量(生きた付着藻類量の指標)が多く生藻類率は80%を上回っており高い値を維持している。
- ・アユは調査年によって個体数に年変動があり、確認される個体は体長、重量、肥満度にバラつきがある。
- ・付着藻類とアユの生息状況は、各調査年のアユの個体数が少ないため明確な傾向はみられないが、大型のアユが確認された令和元年調査と令和4年度調査は、クロロフィルa量が多く、生藻類率が高かった。
- ・前項の河床材料の変化の整理より、かたらい広場の河床材料は土砂掃流と合わせて三波川からの土砂供給により河床材料が更新され、それに伴い付着藻類も定期的に更新していることが想定されている。このことから、アユの生息環境(餌場環境)も維持されていると考えられる。
- ・以上から、土砂掃流を継続的に実施することにより、アユの生息環境が維持していると考えられる。

図14 付着藻類とアユの生息状況の関係(かたらい広場)

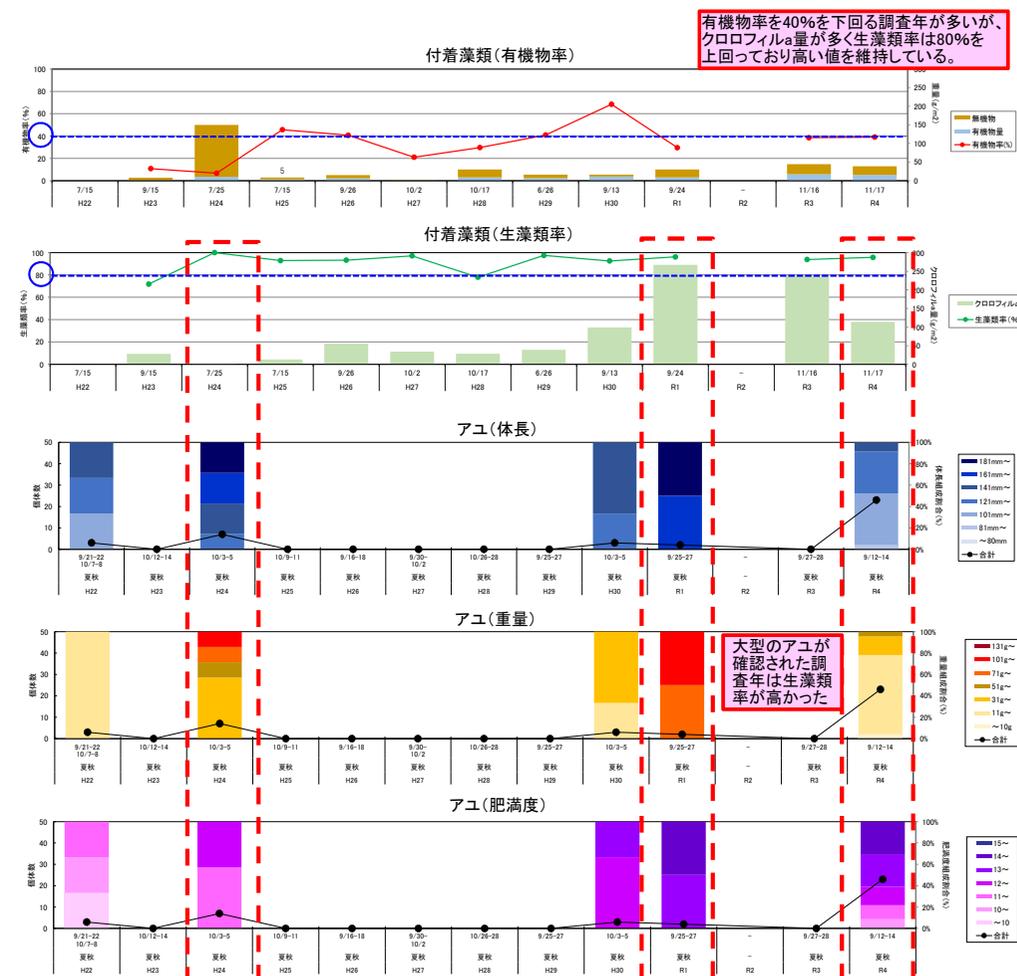
- ・若泉の付着藻類は、無機物量が有機物よりも多く、アユにとって好適とされる有機物率を40%を下回る調査年が多いが、クロロフィルa量(生きた付着藻類量の指標)が多く生藻類率は80%を上回っており高い値を維持している。
- ・アユは調査年によって個体数に年変動があり、確認される個体は体長、重量、肥満度にバラつきがある。
- ・付着藻類とアユの生息状況は、各調査年のアユの個体数が少ないため明確な傾向はみられないが、大型のアユが確認された平成24年度、令和元年調査、令和4年度調査は、生藻類率が高かった。
- ・前項の河床材料の変化の整理より、若泉の河床材料は土砂掃流と合わせて三波川からの土砂供給により河床材料が更新され、それに伴い付着藻類も定期的に更新していることが想定され、これによりアユの生息環境(餌場環境)も維持されていると考えられる。
- ・以上から、土砂掃流を継続的に実施することにより、アユの生息環境が維持していると考えられる。

図15 付着藻類とアユの生息状況の関係(若泉)

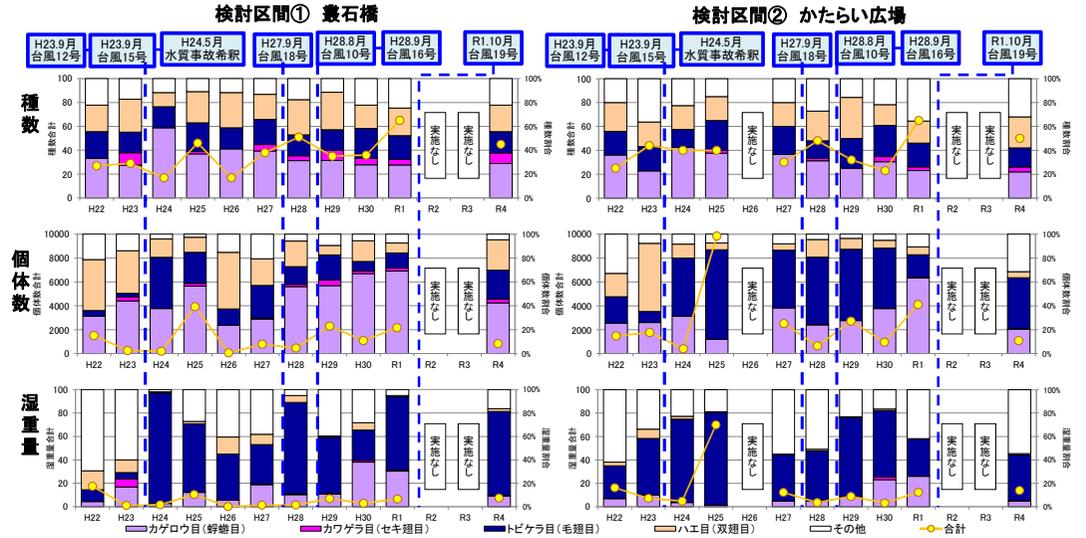
- 種数はいずれの地点でも経年的にカゲロウ目、ハエ目、トビケラ目が多く、カワゲラ目は少ない確認であった。
- 個体数はいずれの地点でも経年的にカゲロウ目とハエ目が優占しているが、湿重量でみるとトビケラ目が優占しており、次いでカゲロウ目が多かった。
- 令和元年台風19号後より3年後に実施した令和4年度調査では、これまでの調査と同様の種構成であった。

図16 水生昆虫類調査結果(夏季:調査地点別・種数別)

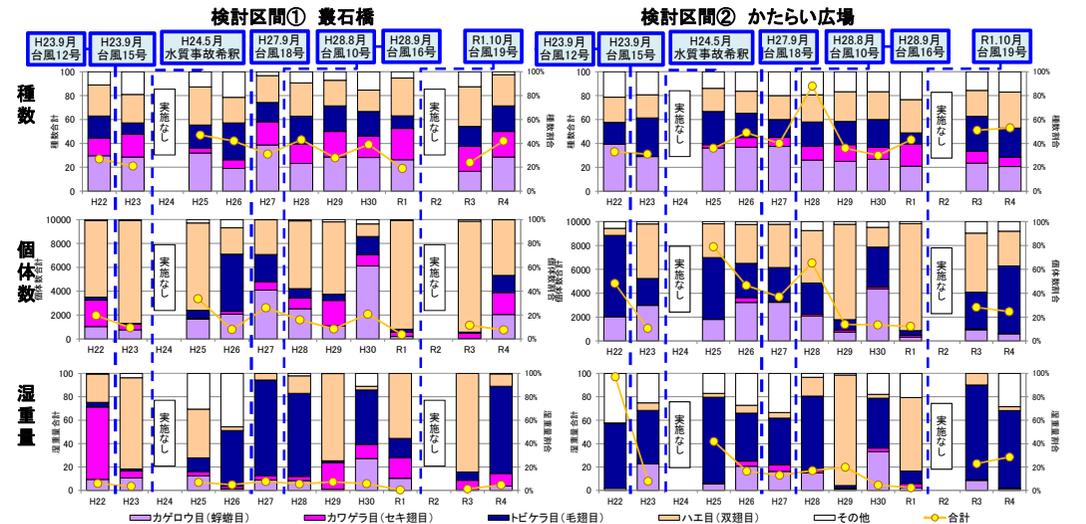
- 種数はいずれの地点でも経年的にカゲロウ目、ハエ目、トビケラ目が多く、カワゲラ目は少ない確認であった。
- 個体数はいずれの地点でも経年的にハエ目が優占しており、次いでカゲロウ目が多かった。一方、湿重量でみるとトビケラ目が優占しており、次いでカゲロウ目、ハエ目が多かった。
- 令和元年台風19号後より、個体数、湿重量でハエ目が優占し、2年経過した令和3年度調査でも、検討区間①では同様の種構成であった。その後、令和4年後には台風19号前の種構成に回復した。

図17 水生昆虫類調査結果(冬季:調査地点別・種数別)

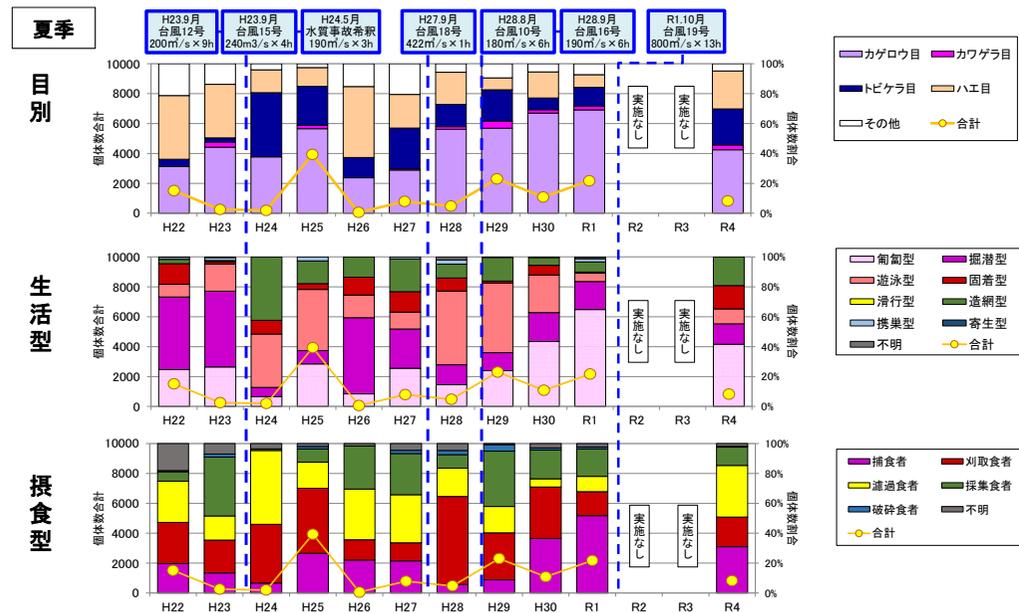
・主にカゲロウ目、トビケラ目、ハエ目が優占する傾向がみられた。カゲロウ目、トビケラ目が優占する調査年・季節は、匍匐型や造網型の生活型が優占する傾向がみられた。一方、ハエ目が優占する調査年・季節は、掘潜型や固着型の生活型が優占する傾向がみられた。個体数、湿重量は調査年によってばらつきがあるが、経年的に同様の傾向で推移していた。

・令和元年東日本台風(台風19号)の直後(令和元年度冬季)は、ハエ目(主に掘潜型)が優占する状況であった。2年経過した令和3年度冬季も同様の種構成であり、ハエ目(主に掘潜型)が優占する状況であったが、その後の令和4年度夏季以降は、台風19号前の種構成(主にカゲロウ目、トビケラ目が優占)に回復した。

図18 叢石橋における水生昆虫類調査結果

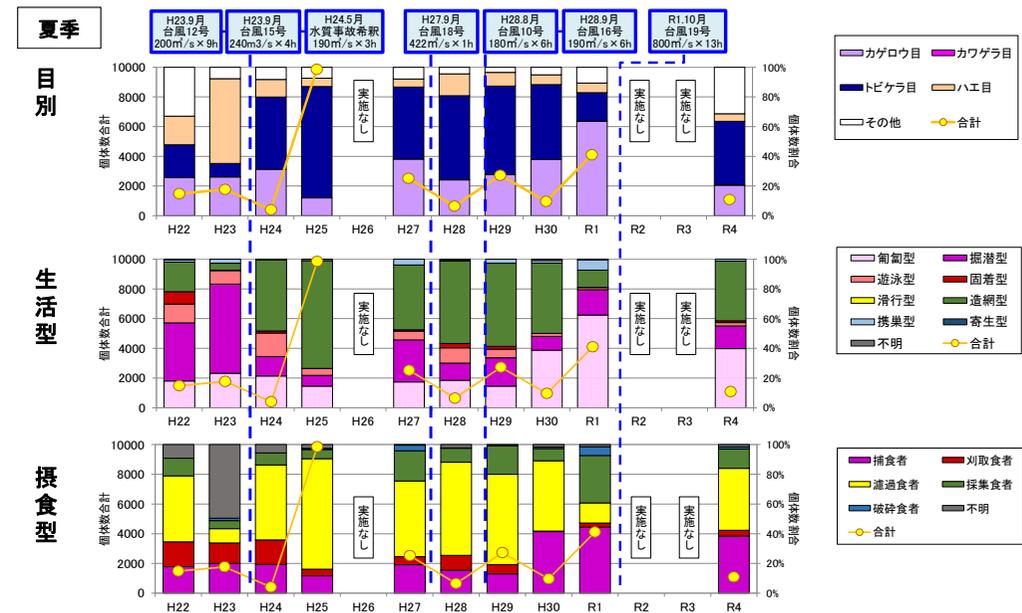
・主にカゲロウ目、トビケラ目、ハエ目が優占する傾向がみられた。カゲロウ目、トビケラ目が優占する調査年・季節は、匍匐型や造網型の生活型が優占する傾向がみられた。一方、ハエ目が優占する調査年・季節は、掘潜型や固着型の生活型が優占する傾向がみられた。個体数、湿重量は調査年によってばらつきがあるが、経年的に同様の傾向で推移していた。

・令和元年東日本台風(台風19号)の直後(令和元年度冬季)は、ハエ目(主に掘潜型)が優占する状況であった。2年経過した令和3年度冬季は台風19号前の種構成(主にカゲロウ目、トビケラ目が優占)に回復した。

図19 かたらい広場における水生昆虫類調査結果

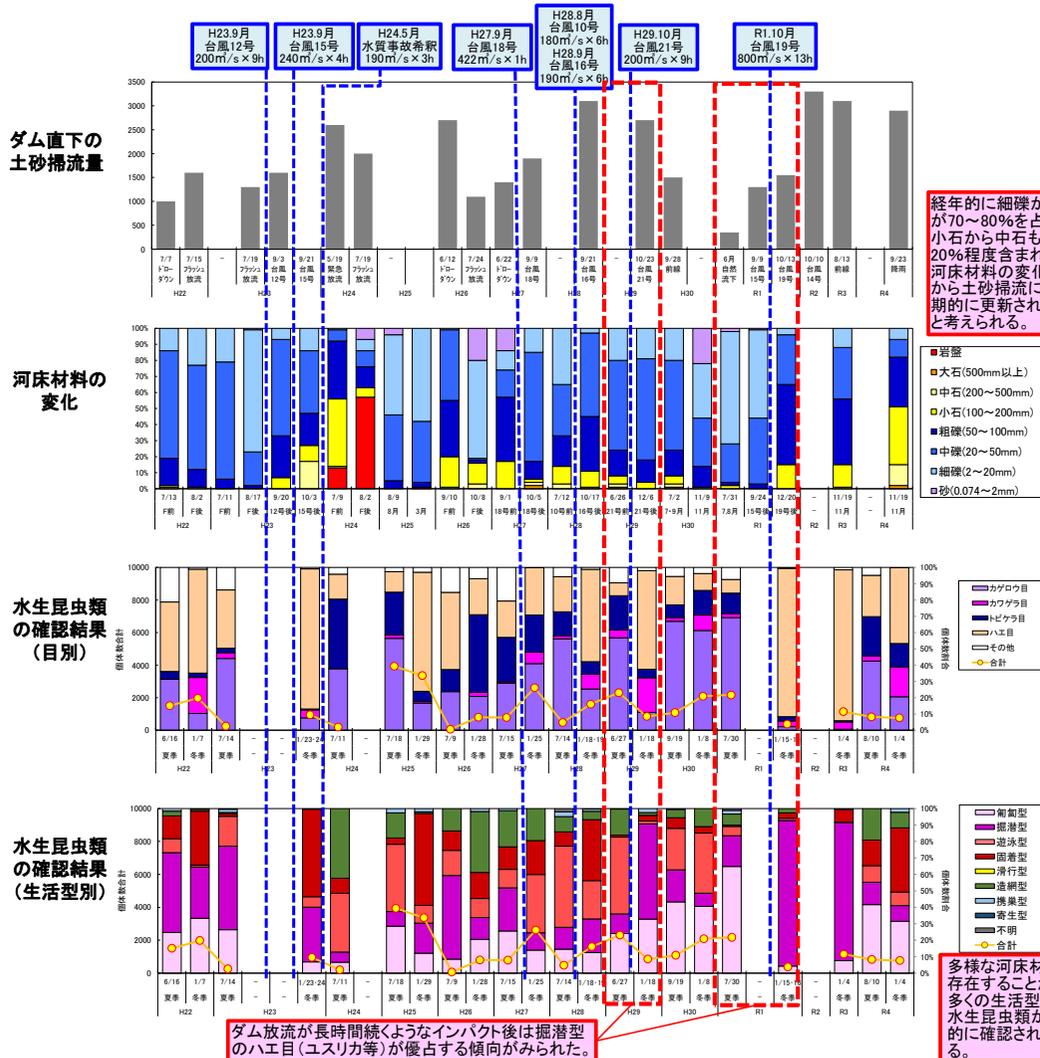
- ・叢石橋の河床材料と水生昆虫類の経年変化を以下に示す。
- ・叢石橋の河床材料は、経年的に細礫(2~20mm)から粗礫(50~100mm)が70~80%を占めるが、小石(100~200mm)から中石(200~500mm)も10~50%程度含まれる。河床材料の変化状況から土砂掃流により定期的に更新されていると考えられる。
- ・水生昆虫類は主にカゲロウ目、トビケラ目、ハエ目であり、多様な河床材料が存在することから、匍匐型、掘潜型、固着型、造網型等多数の生活型別の水生昆虫類が経年的に確認されている。
- ・土砂掃流を定期的に行い、河床材料が更新され叢石橋付近の水生昆虫類が生息するための河床材料が維持されていると考えられる。
- ・ダム放流が長時間続くようなインパクト(平成29年台風21号、令和元年台風19号)が発生すると掘潜型のハエ目(ユスリカ等)が優占する傾向がある。
- ・以上から、土砂掃流を継続的に実施することにより、水生昆虫類の生息環境が維持していると考えられる。しかし、大規模な出水が生じると、一時的に水生昆虫類の生息状況が変化する傾向がある。

図20 叢石橋における河床材料の変化と水生昆虫類の関係

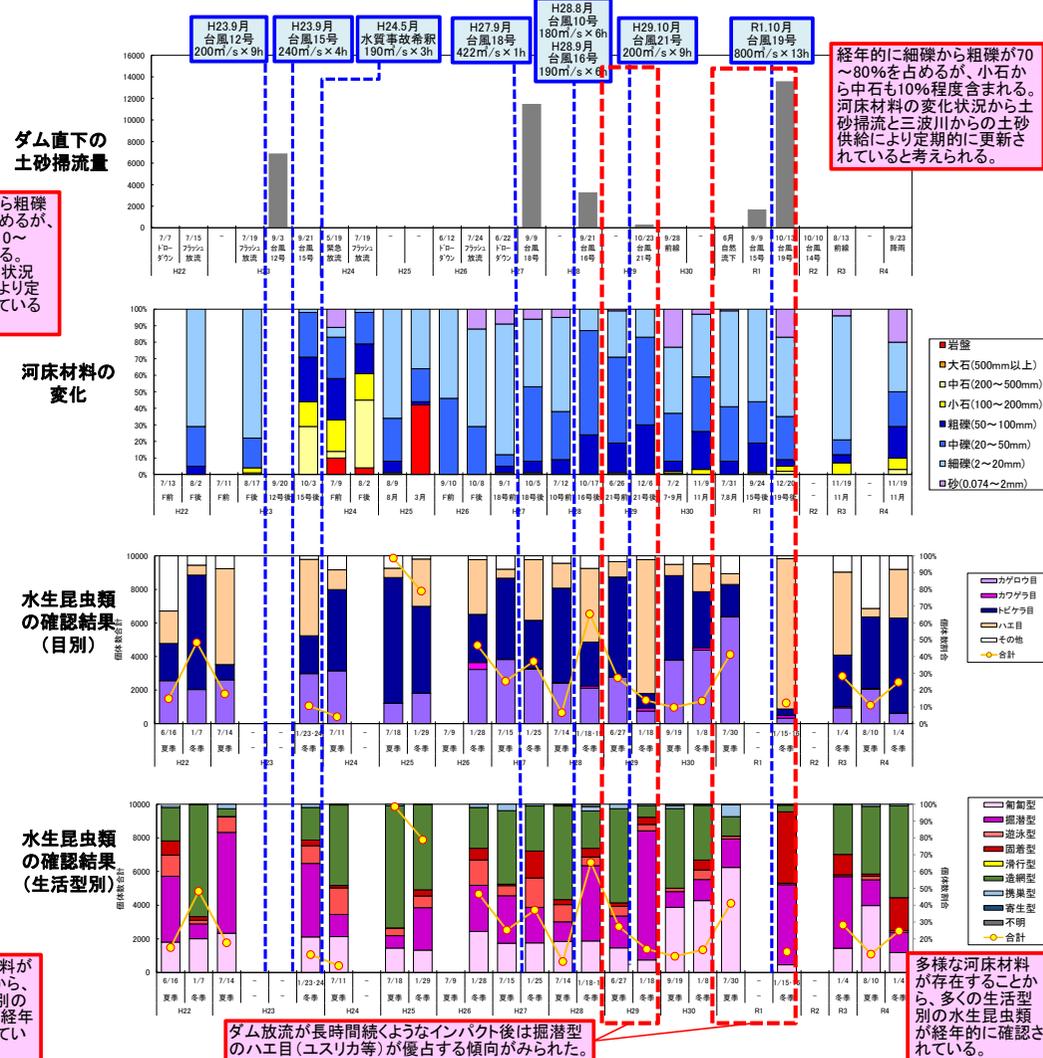
- ・かたらい広場の河床材料と水生昆虫類の経年変化を以下に示す。
- ・かたらい広場の河床材料は、経年的に細礫(2~20mm)から粗礫(50~100mm)が70~80%を占めるが、小石(100~200mm)から中石(200~500mm)も10%程度含まれる。河床材料の変化状況から土砂掃流と三波川からの土砂供給により定期的に更新されていると考えられる。
- ・水生昆虫類は主にカゲロウ目、トビケラ目、ハエ目であり、多様な河床材料が存在することから、匍匐型、掘潜型、固着型、造網型等多数の生活型別の水生昆虫類が経年的に確認されている。
- ・土砂掃流と合わせて三波川からの土砂供給により、河床材料が更新され、かたらい広場付近の水生昆虫類が生息するための河床材料が維持されていると考えられる。
- ・ダム放流が長時間続くようなインパクト(平成29年台風21号、令和元年台風19号)が発生すると掘潜型のハエ目(ユスリカ等)が優占する傾向がある。
- ・以上から、土砂掃流を継続的に実施することにより、水生昆虫類の生息環境が維持していると考えられる。しかし、大規模な出水が生じると、一時的に水生昆虫類の生息状況が変化する傾向がある。

図21 かたらい広場における河床材料の変化と水生昆虫類の関係

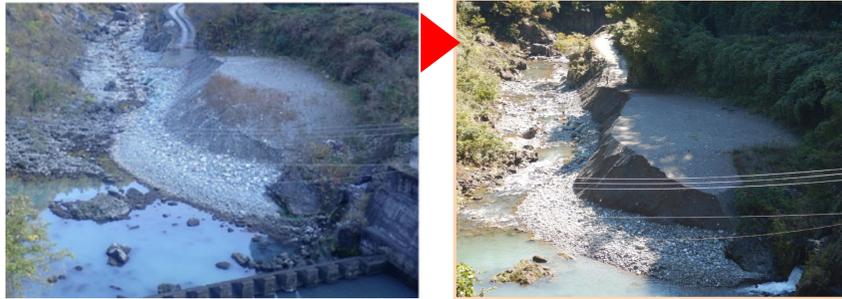
これまでのダム直下の置土(最大6400m<sup>3</sup>)

ダム直下の置土の増量(11400m<sup>3</sup>)

- ・令和4年度は、ダム直下の置土を増量した。
- ・今後、ダム放流時にこれまで以上の土砂量が掃流すると想定され、実際に置土増設後の令和4年9月には降雨により最大約50m<sup>3</sup>/sの比較的小規模な放流で2900m<sup>3</sup>もの土砂が掃流されている。
- ・このダム直下への置土の増量による土砂掃流量が増加することにより、魚類や水生昆虫類の生息状況がどのように反応するか留意する必要がある。

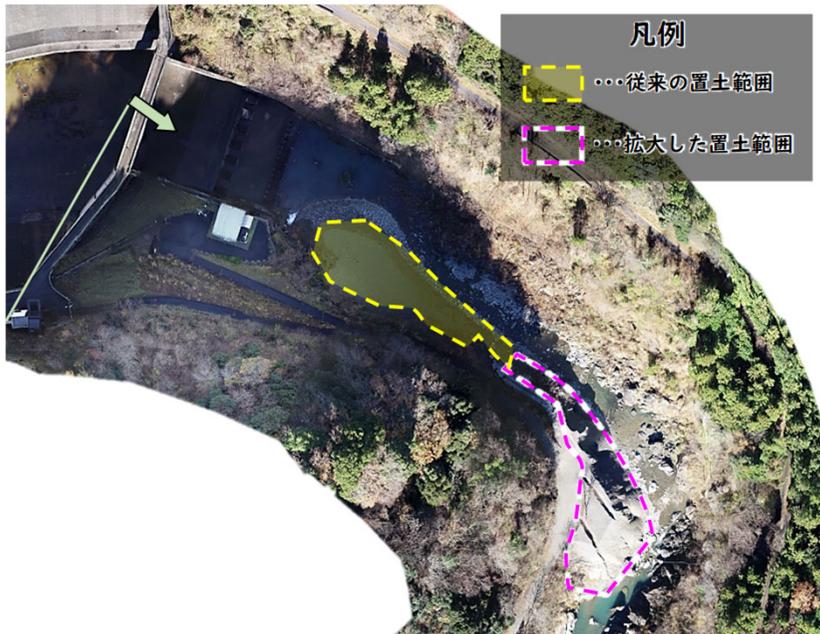
写真10 ダム直下の置土の増量状況
