早明浦ダム再生事業環境モニタリング委員会 第2回委員会

植物の移植後モニタリング結果

独立行政法人水資源機構
池田総合管理所
早明浦ダム再生事業推進室

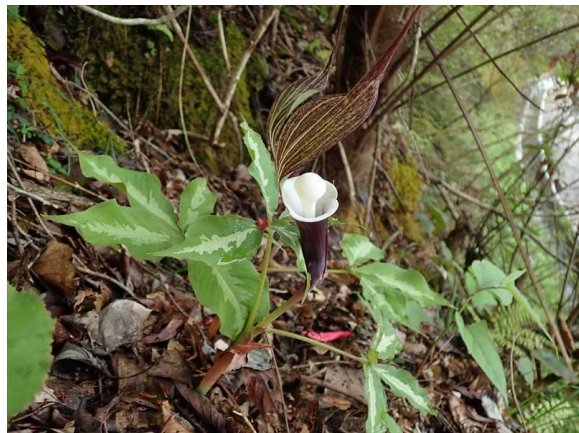
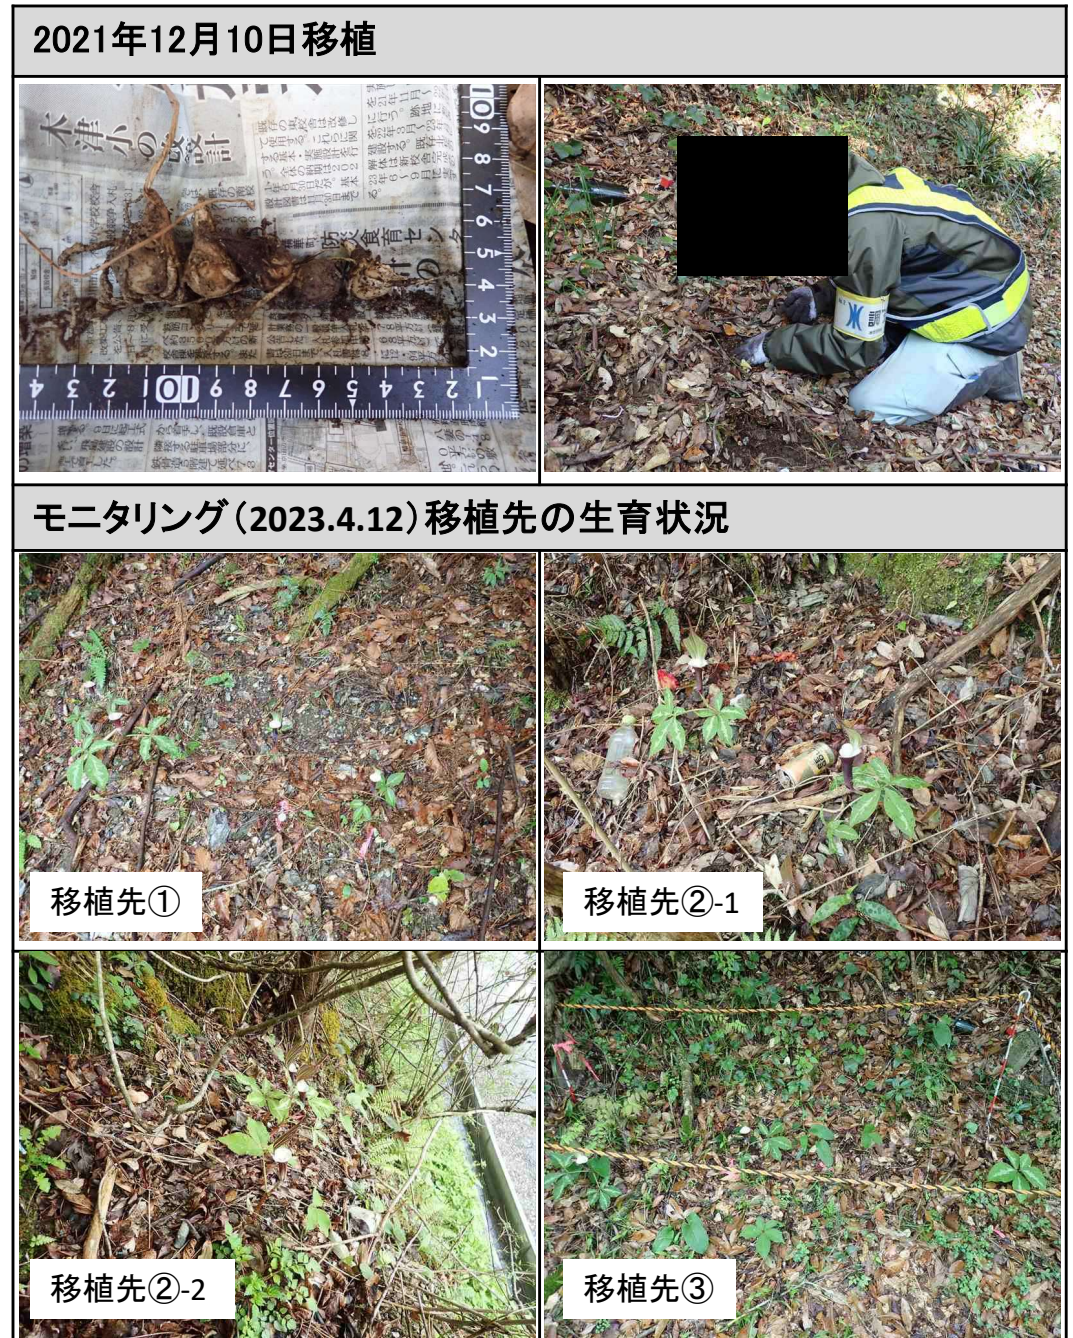
- ・2021年12月10日に移植したユキモチソウについて、開花期にモニタリングを実施した。
- ・2023年は移植した18個体のうち16個体の生育を確認した。
- ・すべての移植先で開花個体がみられた。

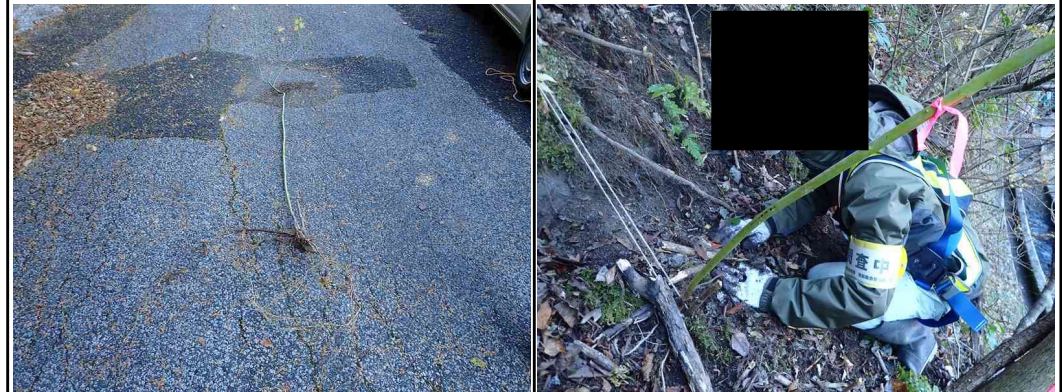
2021年12月9日移植

- ・移植後の春に展葉して、開花した痕跡があり、春先以降に枯死したと考えられる。
- ・移植翌年の2022年は春先の雨が少なく、早明浦ダムでも渇水状況が続いていた。
- ・移植個体は根茎の定着が十分ではない状況で、乾燥が続いたことで枯死した可能性が考えられる。

モニタリング(2022.4.12)

・株元からの出芽はみられなかった

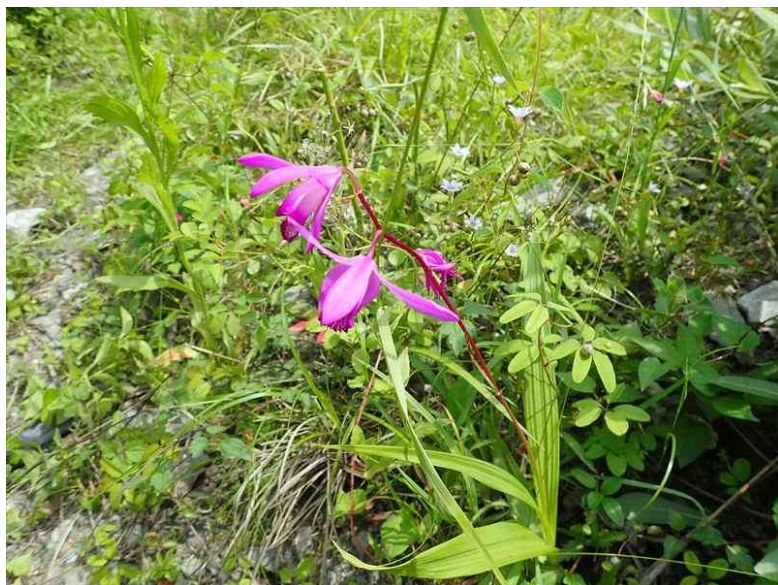
- ・2023年1月5日～6日に移植したシランについて開花期にモニタリングを実施した。
- ・移植から4カ月目の結果では、全体で96.0%が出芽しており、またすべての移植先で開花個体がみられた。

移植時(2023年1月6日)	2023年5月22日
S-1		
S-2		
S-3		
S-4
