# 早明浦ダム再生事業環境検討委員会 第５回委員会

## 植物の試験移植結果報告

令和３年１２月２日

独立行政法人水資源機構  
池田総合管理所  
早明浦ダム再生事業推進室

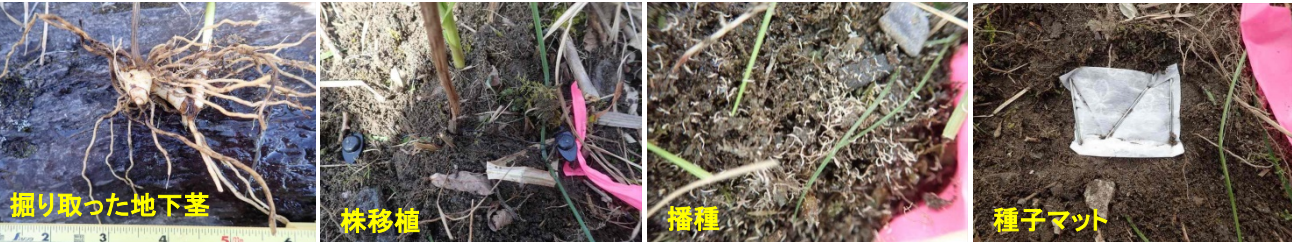
シランの移植試験パターンとしては、下表に示す3パターンとした。また、固定の仕方や播種の方法によって、計5パターンを検討した。

| 試験パターン | 移植方法(案) | |
| 試験1 | 株移植 | a: シランの地下茎を返し付きプラスチックピンで固定する。 |
| | | b: シランの地下茎を他の植物(多年草や樹木)にワイヤーで固定する。 |
| 試験2 | 種子採集 | a: 種子を下流河川の裸地に直接播種する。 |
| | | b: ラン科植物の発芽には共生菌が必要なため、シランの株元に播種する。今回は試験のため、株移植をした周辺に播種する。 |
| 試験3 | 種子マット | 種子を移植先に固定する方法として、不織布2枚で種子を挟んで種子マットをつくる。種子マットは、下流礫河原にU型ピンで固定する。 |

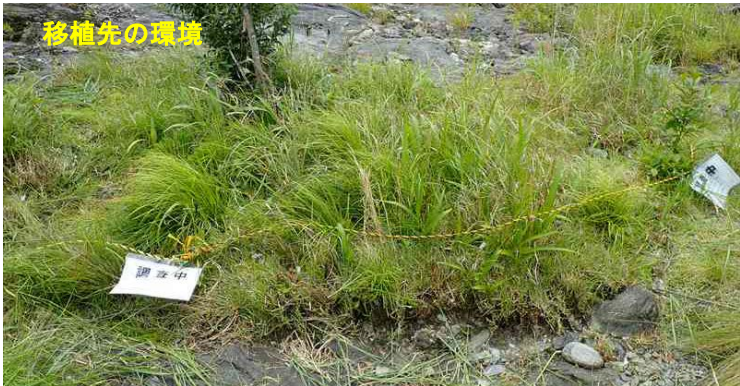
試験1a: 株移植+ピン

- ・シランの出芽率は、5月時点で試験1aで90%、試験1bが80%であった。
  - ・試験1aでは地上茎が9本あった最大の株が、8月時点で流失していた。
  - ⇒移植株が大きすぎると、流水の抵抗を受けるため、流失しやすくなると考えられる。
  - ・なお播種した試験区では、いずれも発芽は確認されなかった。
- 2年目

- ・シランの出芽率は、4月時点で試験1aで90%、試験1bが100%であった。
  - ・2021年8月20日の1,000m<sup>3</sup>/sを超える放流後も、シランの株数は維持されていた。
  - ・なお播種した試験区では、いずれも発芽は確認されなかった。

- (1年目の試験結果から)
- ・シランは株の掘り取りによる移植では定着率が高い。
  - ・ただし、大株で移植すると出水時に流失するため、小さな株に分けた方が定着が良い。
  - ・播種による増殖は、不確実性を伴う。
- (2年目の試験結果から)
- ・1年以上経過した個体は根付いており、流失のリスクが低い。
