## 早明浦ダム再生事業環境モニタリング委員会

### 第3回委員会における委員指摘事項とその対応

令和7年9月4日

独立行政法人水資源機構  
吉野川上流総合管理所  
早明浦ダム再生事業推進室

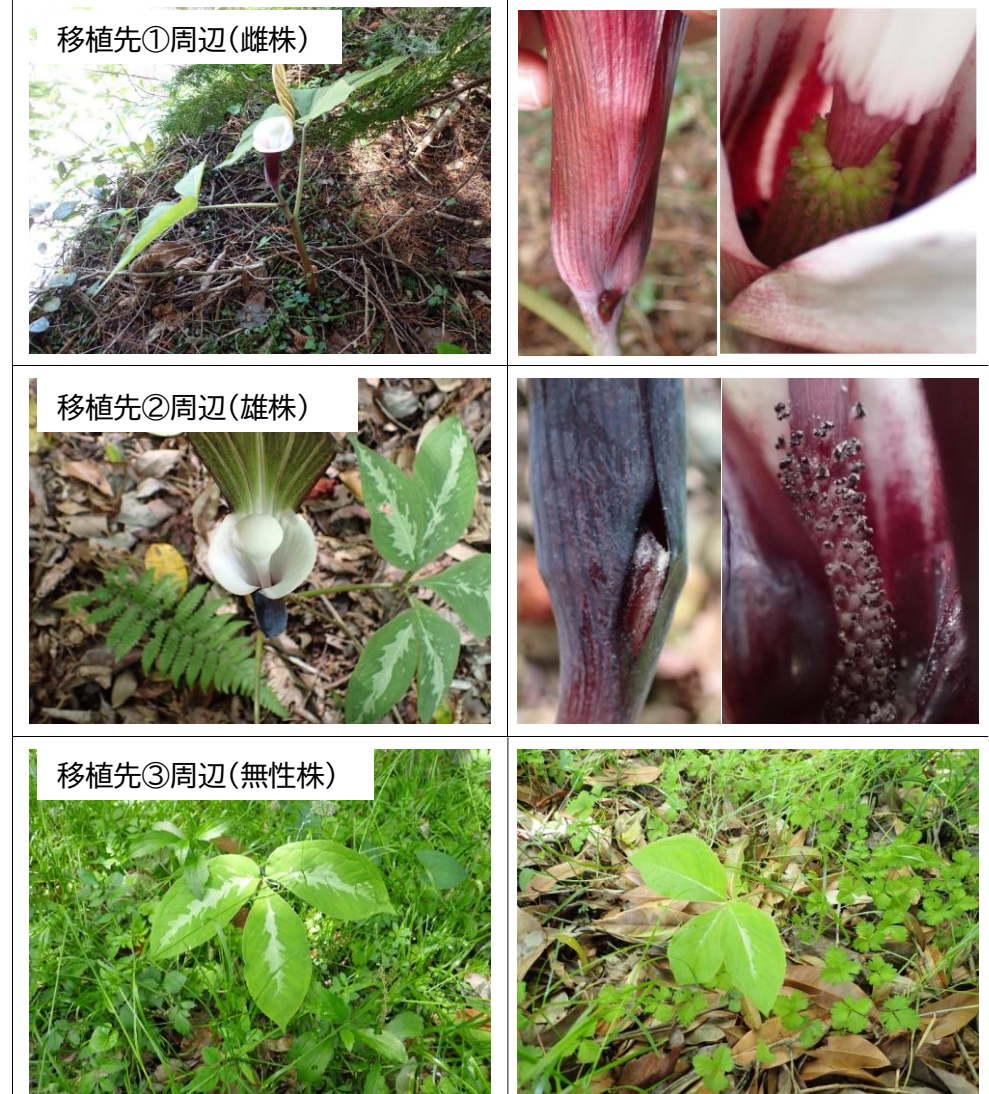
増殖個体の生育状況

- ・ 移植先①の周辺では、ユキモチソウの増殖株を合計12個体が確認した。このうち6個体が雄花で、1個体が雌花であった。
- ・ 移植先②の周辺では、増殖株を1個体（雄花）確認した。
- ・ 移植先③の周辺では、増殖株を6個体確認した。このうち2個体が雄花であった。

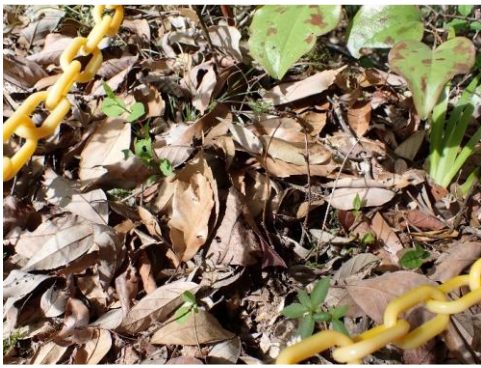
ゴシヨイチゴ（残置個体①）の近景（個体ナシ）  
（令和7年4月30日撮影）

- ・ 前回委員会までの調査で把握している、対象事業実施区域内におけるゴシヨイチゴの残存個体2株の内、1株は消失しており、もう1株は幼株を確認した。

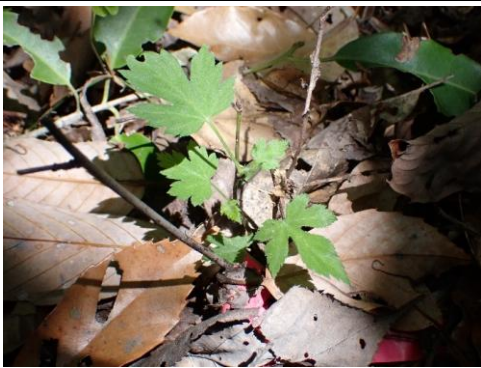
ゴシヨイチゴ（残置個体②）の近景（幼株有）  
（令和7年4月30日撮影）

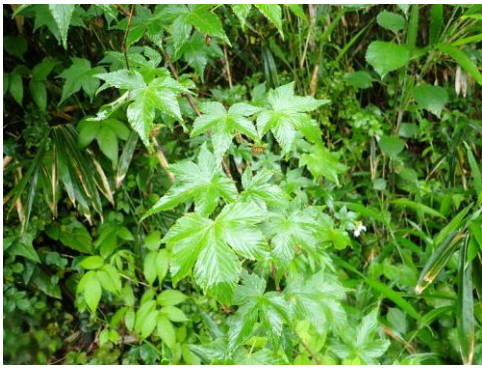
ゴシヨイチゴ（地点A）の近景（3株）  
（令和7年5月21日撮影）

- ・ 事業実施区域外において、新規に2地点（A、B）で生育を確認した。
- ・ 地点Aは3株の生育を、地点Bは約10株の生育を確認した。

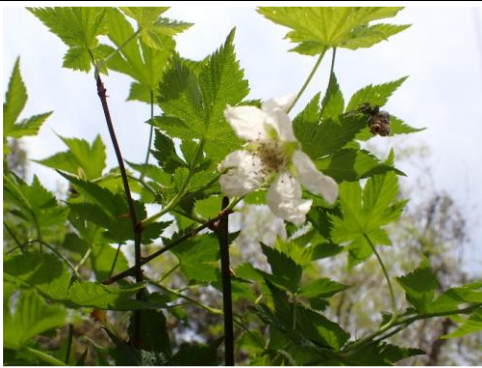
ゴシヨイチゴ（地点B）の近景（約10株）  
（令和7年4月30日撮影）

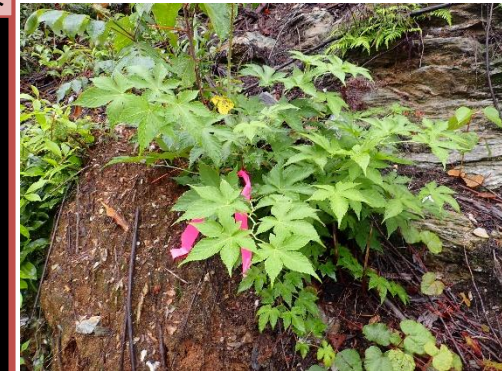
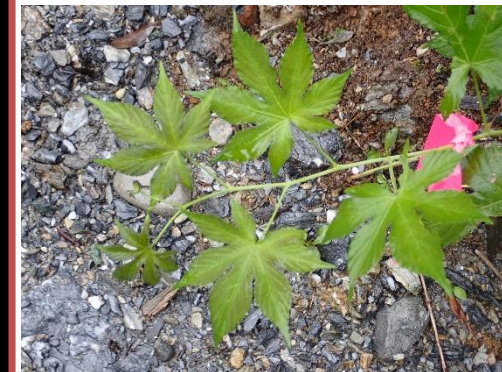
自生地(対象事業実施区域内)の状況

- 対象事業実施区域内の伐採跡地において、ゴシヨイチゴを多数確認した。令和7年6月11日に調査を実施したところ、伐採跡地の斜面上において、4集団113株のゴシヨイチゴを確認した。高さ約0.2～2.0mの株で構成されていた。
- ゴシヨイチゴの属する日本のキイチゴ属の多くの種は、初年茎(1年枝)は地表から長く直立か斜上するシュートが伸長し、葉を付け、栄養生長のみをする(鳴橋・久米, 2019)。今回確認した株は開花がみられず、その多くが長く直立するシュートを伸長していた。そのため、自生地のすべての株は今年、発芽・伸長したことが推測された。

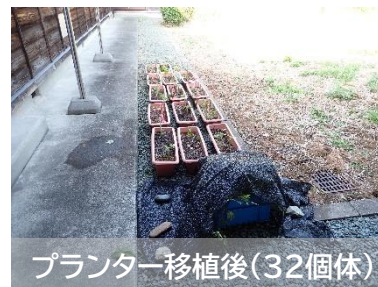
プランター移植後(32個体)

| 移植プラン | 移植方法 | 移植個体数 |
|---|---|---|
| ① | 株移植：特定の個体を対象に移植を実施する方法。 | 25個体を移植地に、32個体をプランターに移植した。 |

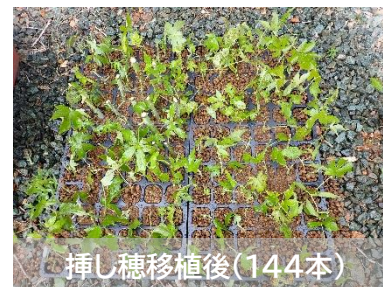
挿し穂移植後(144本)

| 移植プラン | 移植方法 | 移植個体数 |
|---|---|---|
| ② | クローン移植：栄養繁殖可能な植物の個体の一部を採取し、移植する方法。 | 144本と66本の挿し穂を作成し、それぞれ別の場所に設置した。 |

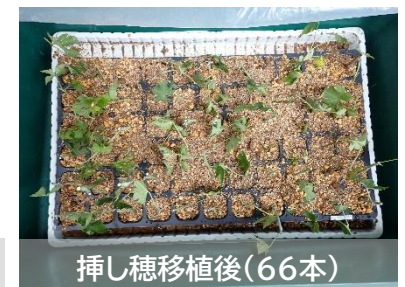
挿し穂移植後(66本)
