## 早明浦ダム再生事業環境モニタリング委員会 第4回委員会

### 早明浦ダム再生事業の概要と進捗状況

令和7年9月4日

独立行政法人水資源機構  
吉野川上流総合管理所  
早明浦ダム再生事業推進室

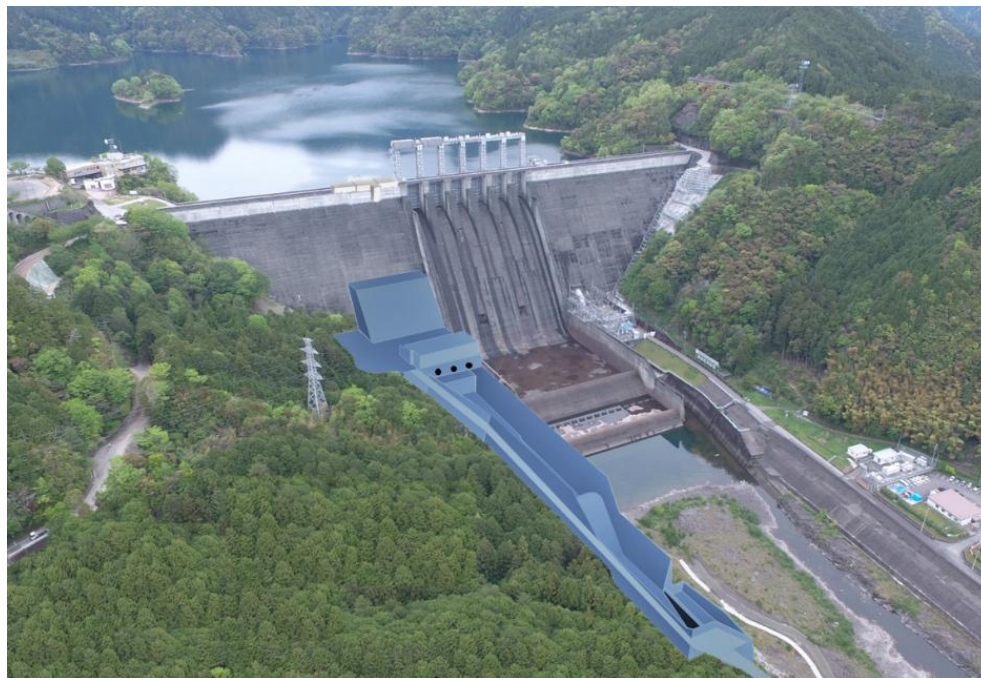
放流設備の増設イメージ

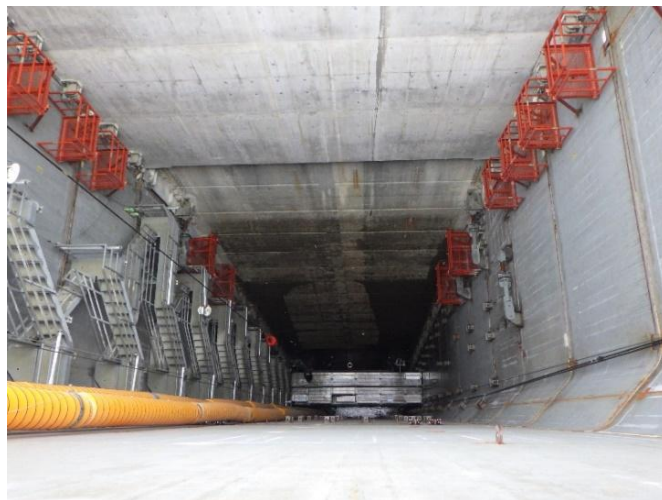
上流仮締切内の様子  
(上から見た写真)

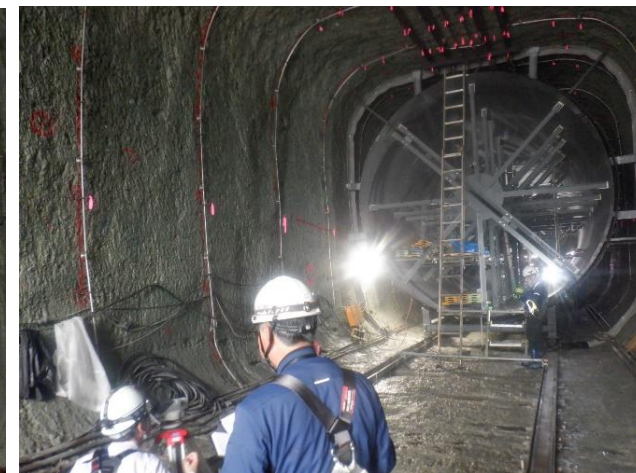
堤体削孔部に設置した放流管の一部  
(堤体削孔の下流側から見た写真)

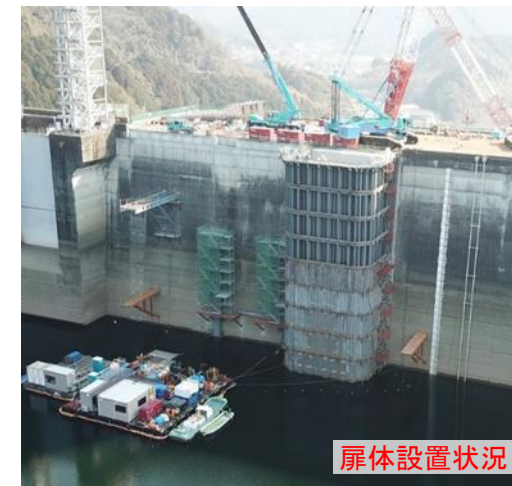
上流仮締切工事

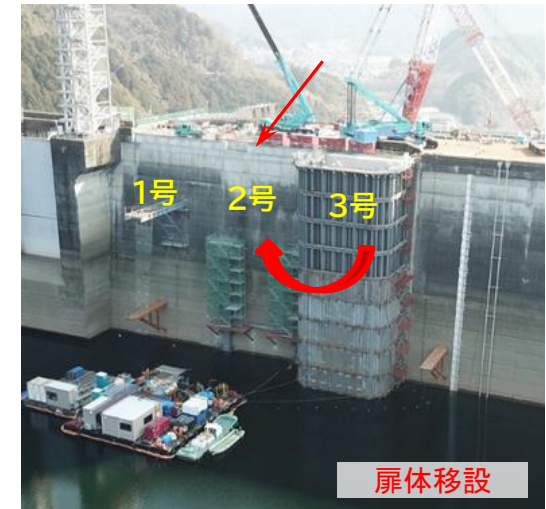
扉体移設
