## 早明浦ダム再生事業環境モニタリング委員会 第４回委員会

### 環境モニタリング結果

独立行政法人水資源機構  
吉野川上流総合管理所  
早明浦ダム再生事業推進室

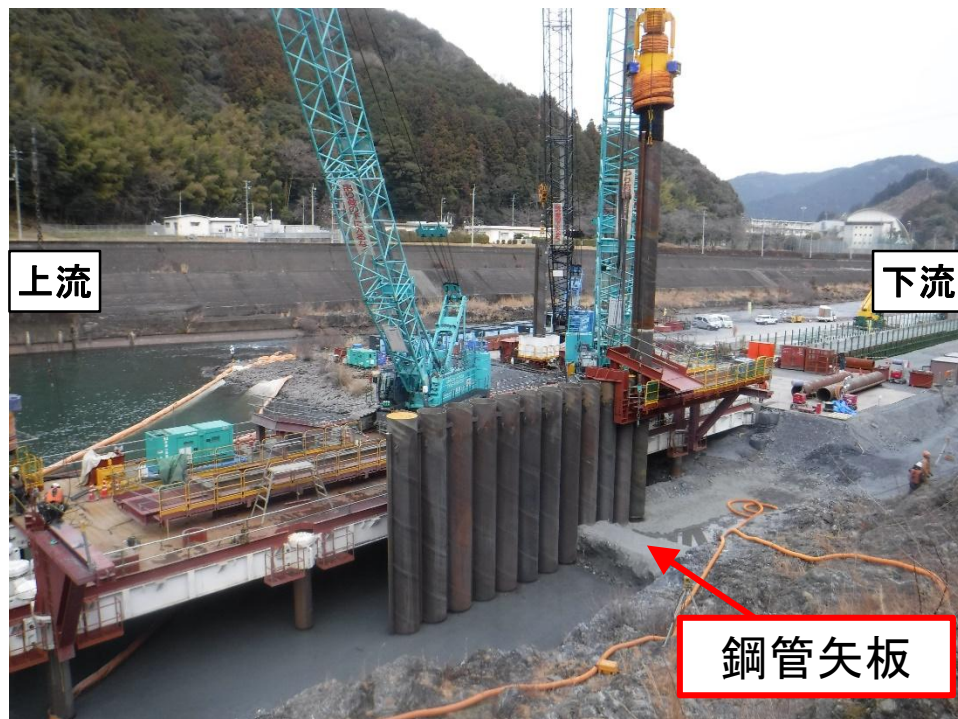
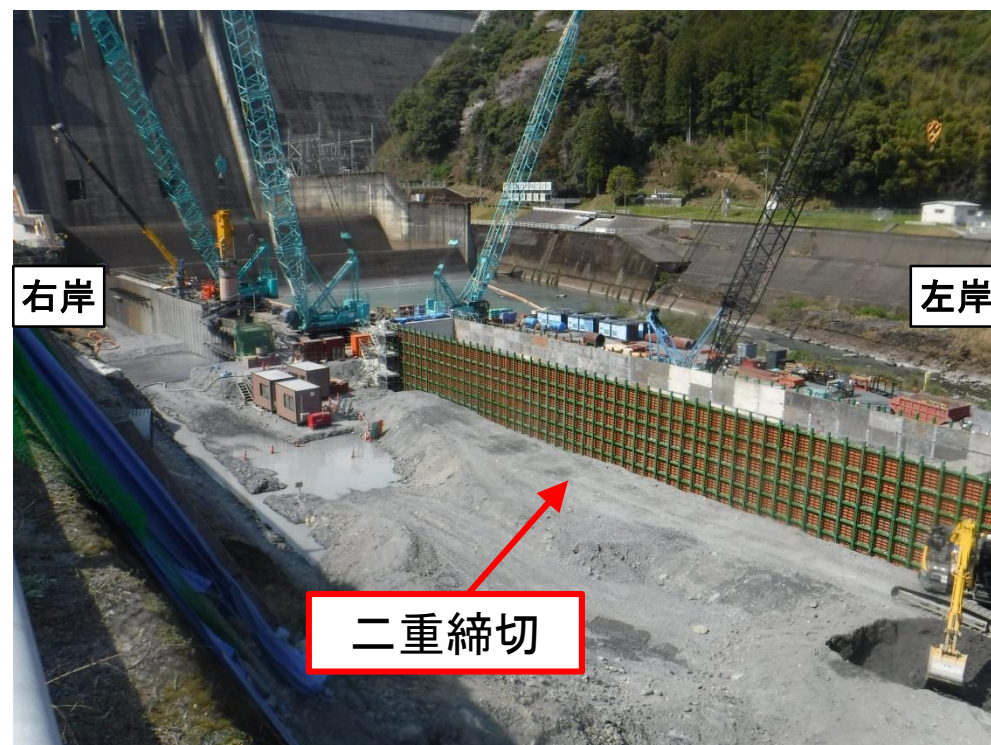
- 鋼管矢板

鋼管矢板(φ1000 L=17.5m t=17mm)を、拡径式ダウンザホールハンマを使用し打設した。

- 二重締切

ダム直下流の河川敷部において、鋼製型枠を用いた二重締切の設置する。二重締切内は、現地発生土砂を用いて二重締切内を中詰めし、天端は厚さ10cmの保護コンクリートを打設した。

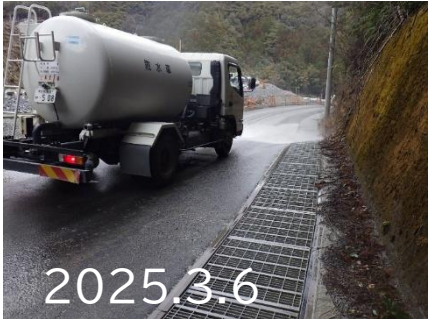
| 大気質 | | | 騒音・振動 | |
|---|---|---|---|---|
| 散水車 | タイヤ洗浄 | 道路清掃実施の確認 | 低騒音型建設機械の採用 | 騒音・振動の計測 |

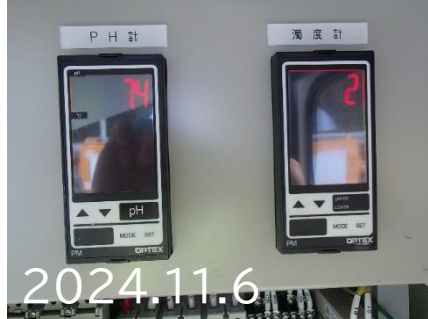
| 大気質 | | | 騒音・振動 | |
|---|---|---|---|---|
| 濁水処理状況の確認<br>(pH・濁度計測) | 濁水処理施設沈殿池 | 濁水処理装置 | 生物に配慮した夜間照明 | |
| <br>2024.11.6 | <br>2024.11.21 | <br>2025.5.15 | <br>LED照明<br>2025.2.6 | <br>ルーパー付き照明<br>2025.2.21 |

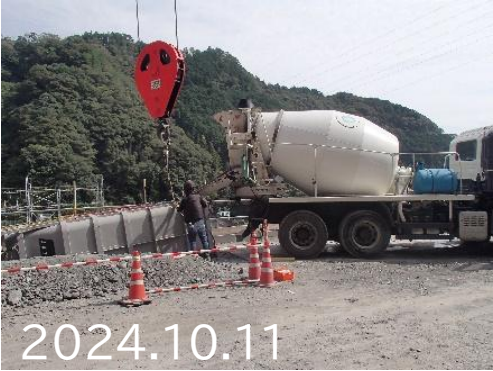
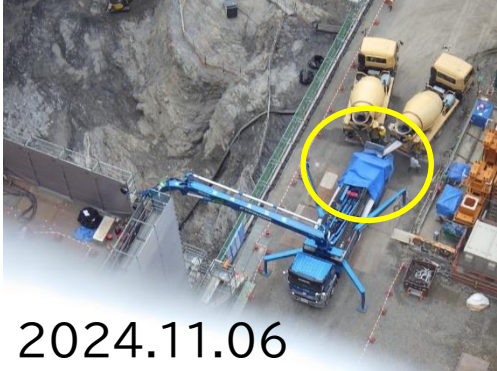
| 指摘 | 対応 |
|---|---|
| <ul style="list-style-type: none"> <li>・ミキサー車周囲に防音テントを設置していない。</li> </ul> <p>2024.10.11</p> | <ul style="list-style-type: none"> <li>・是正されていることを確認した。</li> </ul> <p>2024.11.06</p> |

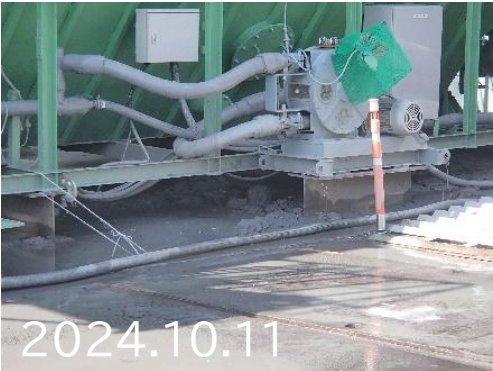
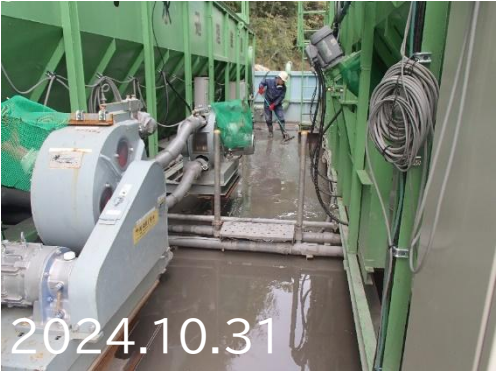
| 指摘 | 対応 |
|---|---|
| <ul style="list-style-type: none"> <li>・濁水処理装置の下部に汚泥が蓄積している。</li> <li>・大雨の時などに河川に流出の恐れあり。</li> </ul> <p>2024.10.11</p> | <ul style="list-style-type: none"> <li>・清掃していることを確認した。</li> </ul> <p>2024.10.31</p> |

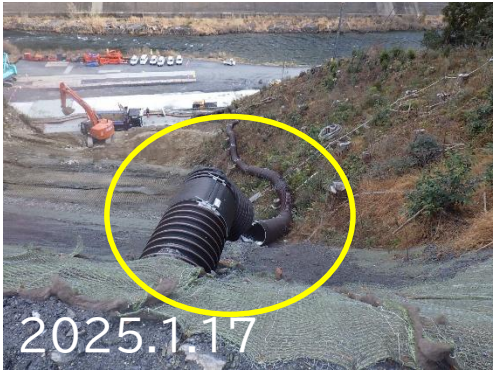
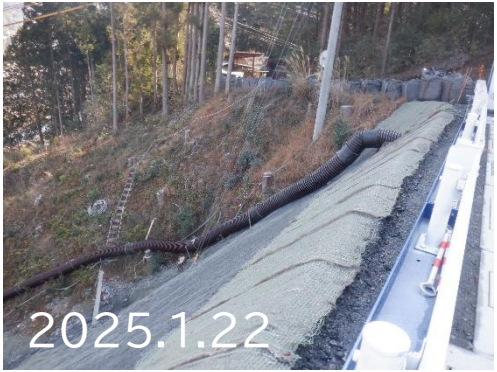
| 指摘 | 対応 |
|---|---|
| <ul style="list-style-type: none"> <li>・3号工事用道路の法面に設置している配水管が外れている。</li> </ul> <p>2025.1.17</p> | <ul style="list-style-type: none"> <li>・修繕されていることを確認した。</li> </ul> <p>2025.1.22</p> |
