# 早明浦ダム再生事業の進捗状況 (令和7年9月版)

早明浦ダム再生事業推進室

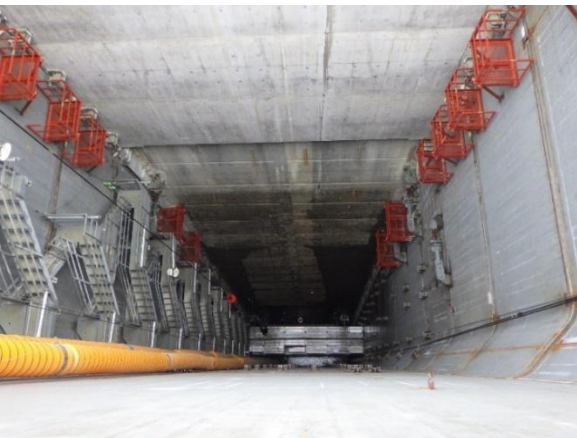
上流仮締切内の様子  
(上から見た写真)

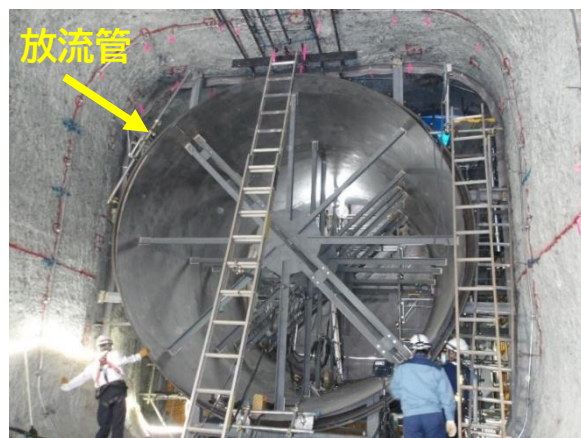
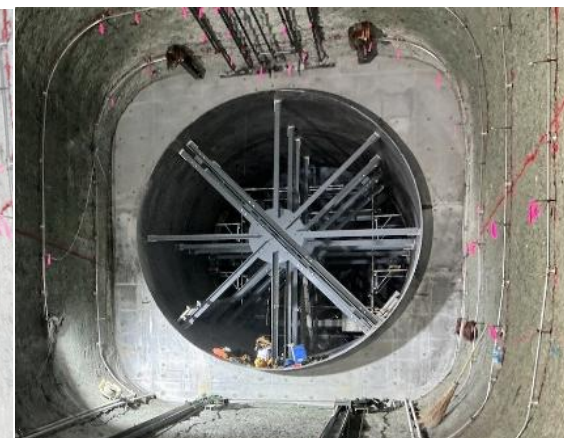
堤体削孔部に設置した放流管の一部  
(堤体削孔の下流側から見た写真)

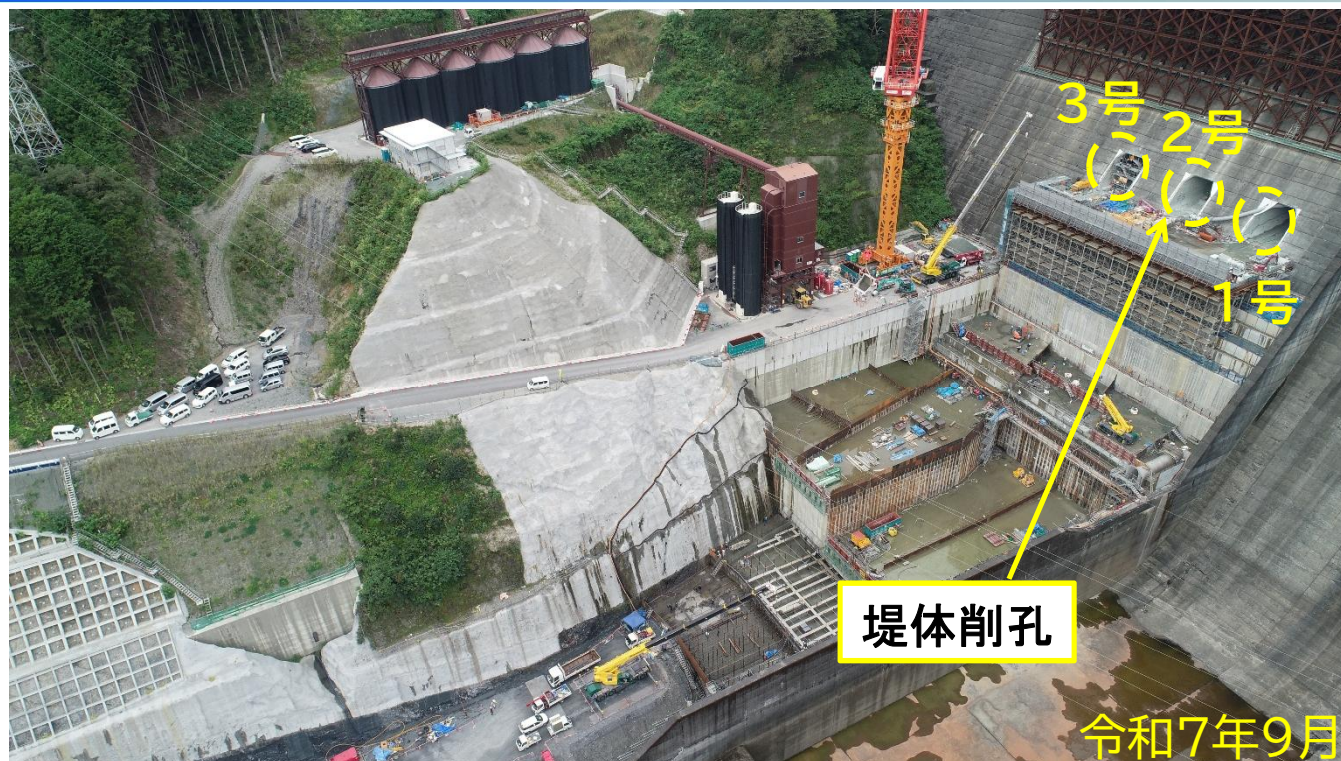
早明浦ダム断面図

## 〈堤体削孔の進捗〉R7.9月末

| | 削孔延長 | 削孔済の長さ |
| 1号 | 約40m | 約33m |
| 2号 | 約40m | 約34m |
| 3号 | 約40m | 約40m(貫通) |

## 〈放流管設置の進捗〉R7.9月末

| | 設置延長 | 設置済の長さ |
| 1号 | 約118m | — |
| 2号 | 約122m | — |
| 3号 | 約119m | 約43m |

※ベルマウス部を含む

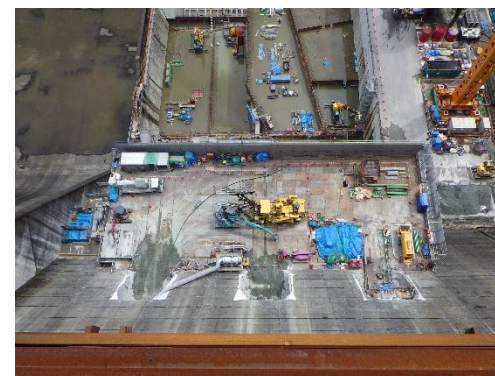
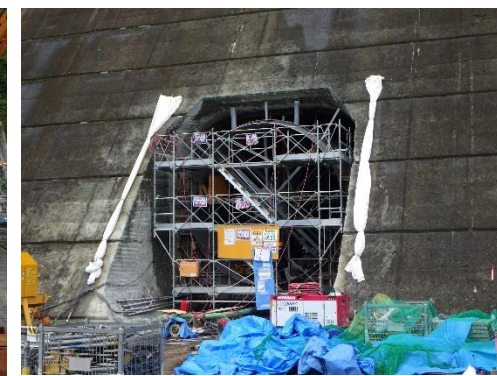
放流管設置中(令和7年9月)

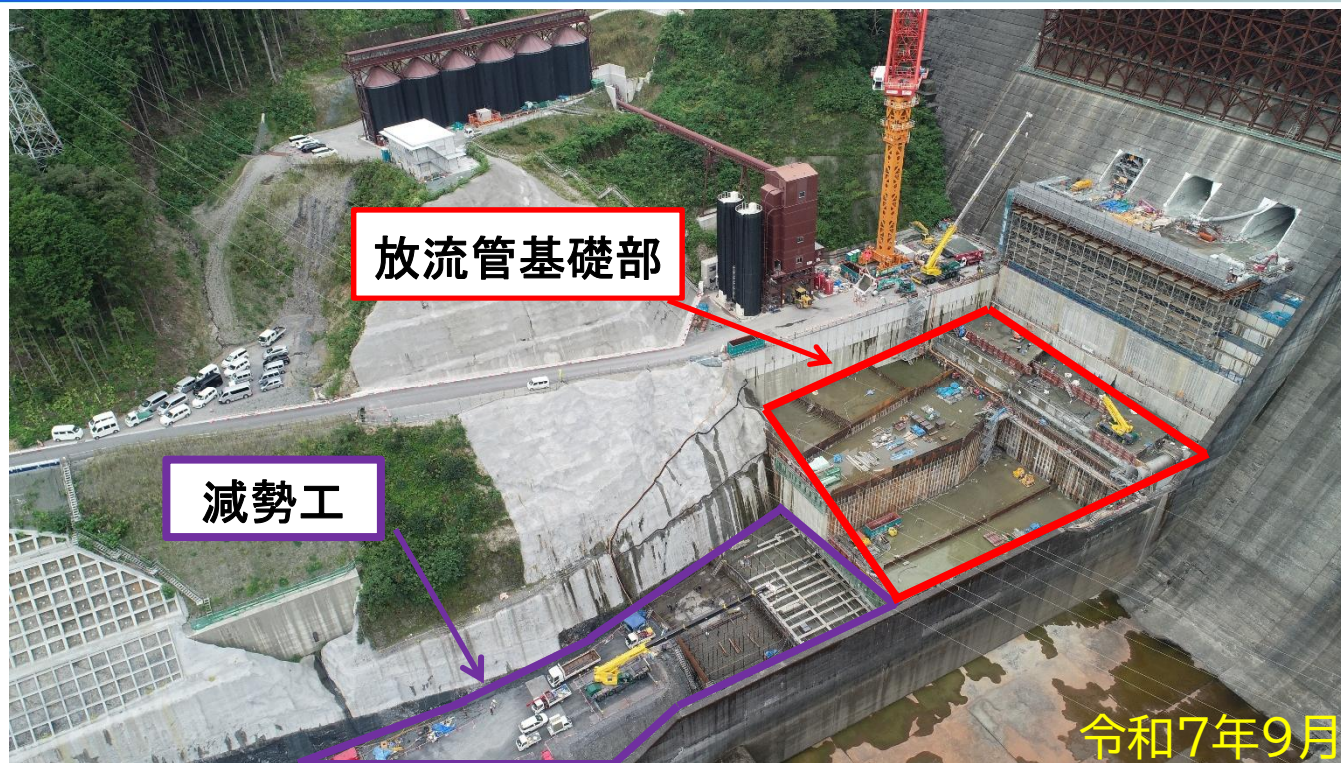
早明浦ダム断面図

## 〈基礎掘削の進捗〉R7.9月末

| 総掘削量 | 掘削済みの量 |
| 約160,000m <sup>3</sup> | 約 104,500m <sup>3</sup> |

## 〈コンクリート打設の進捗〉R7.9月末

| 総打設量 | 打設済みの量 |
| 約180,000m <sup>3</sup> | 約 38,000m <sup>3</sup> |

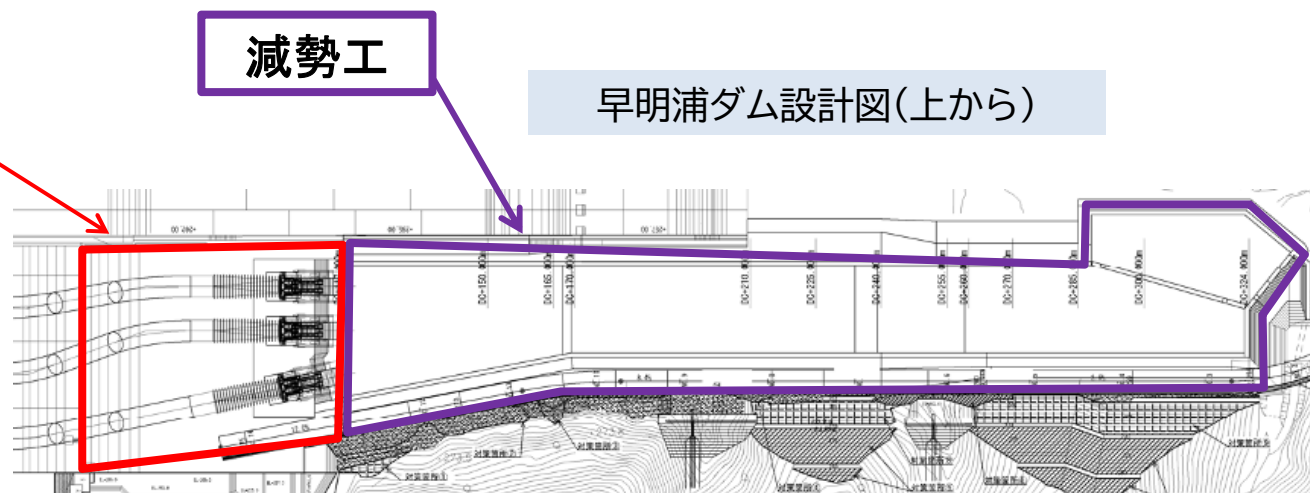
早明浦ダム設計図(上から)

減勢工
