# 早明浦ダム再生事業の進捗状況 (令和7年12月版)

早明浦ダム再生事業推進室

水資源機構  
吉野川上流総合管理所

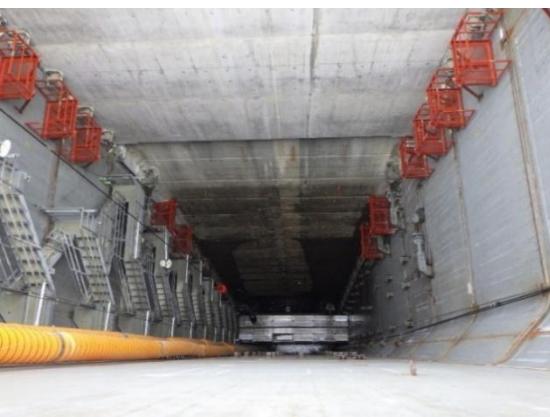
上流仮締切内の様子  
(上から見た写真)

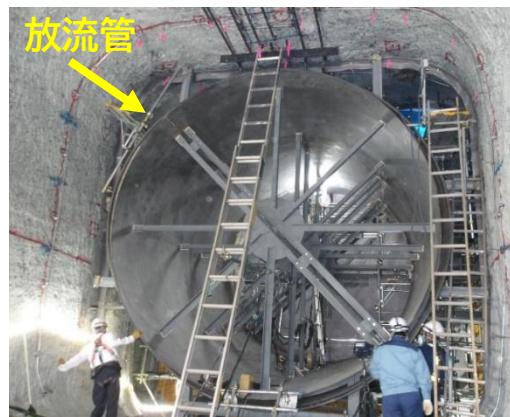
堤体削孔部に設置した放流管の一部  
左:放流管据付 右:放流管の周りにコンクリート充填後  
(堤体削孔の下流側から見た写真)

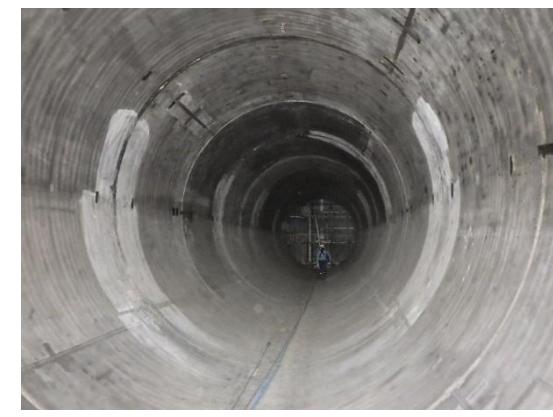
令和7年10月 3号放流管内  
(スパイダー撤去後の写真)

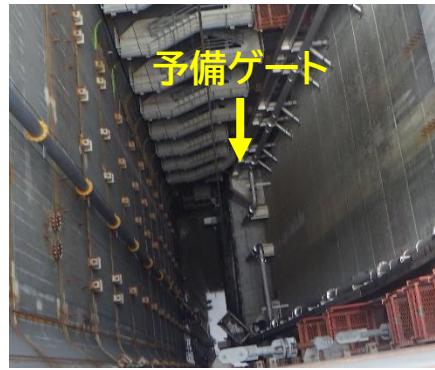
上流仮締切内側から見た予備ゲート

予備ゲート設置により、3号に設置していた上流仮締切の移設が可能になり、次の貫通予定孔である2号(左隣)へ、全18段中10段の浮体式扉体の移設を行いました。  
上流仮締切の浮体式扉体の移設は**国内初**の作業です。

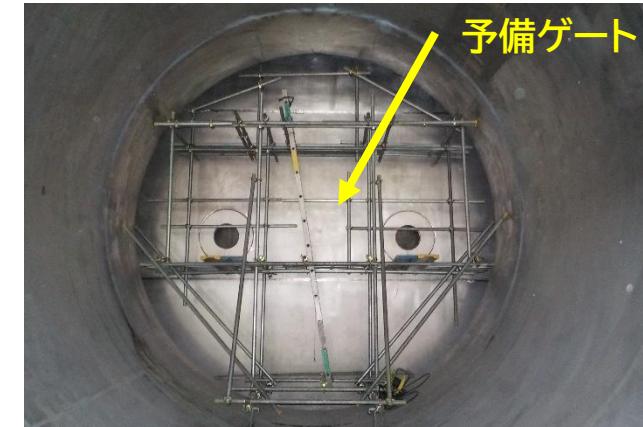
3号放流管内側から見た予備ゲート

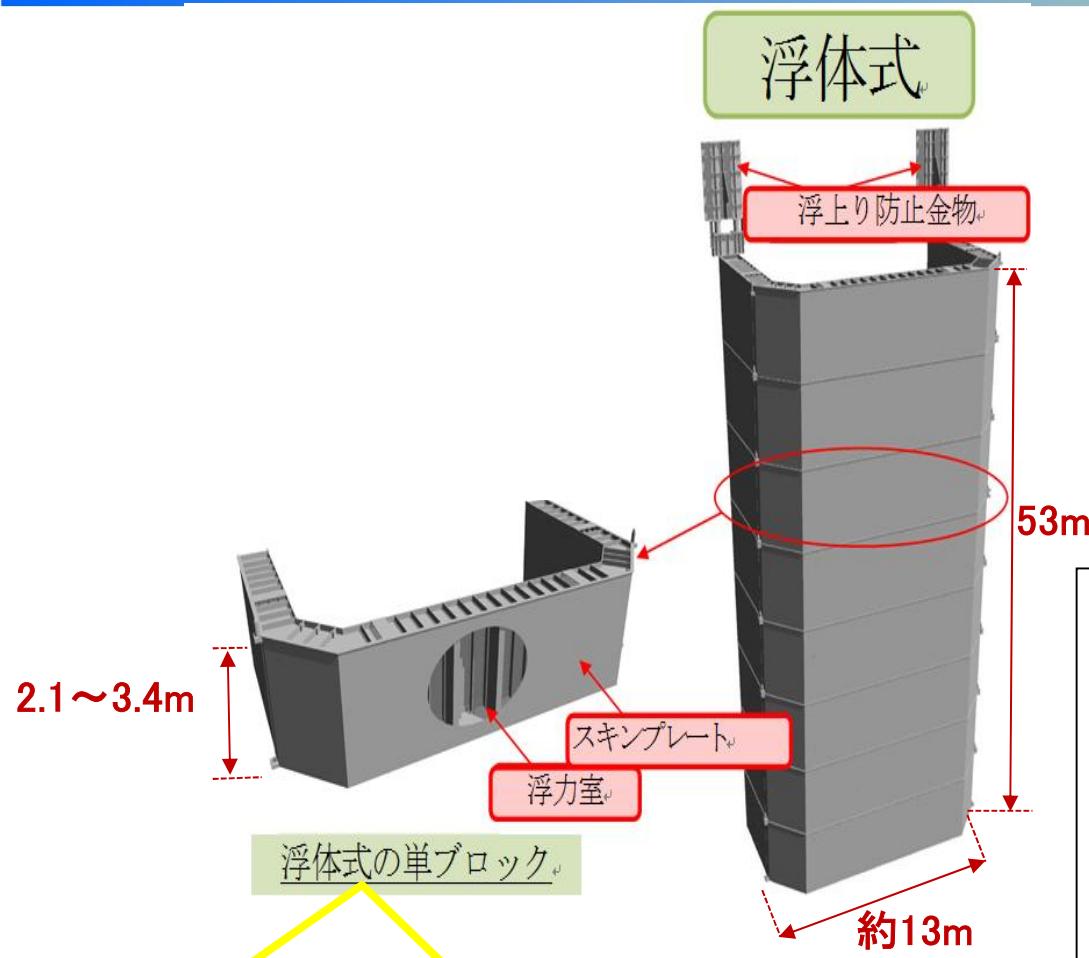
# ①-2 上流仮締切浮体式扉体とは

扉体の中に空気を入れてクレーンで吊る重さを軽減させることで、扉体同士を連結したままクレーンで吊って隣の場所へ移設します。この方法により移設に必要な日数を短くすることができます。

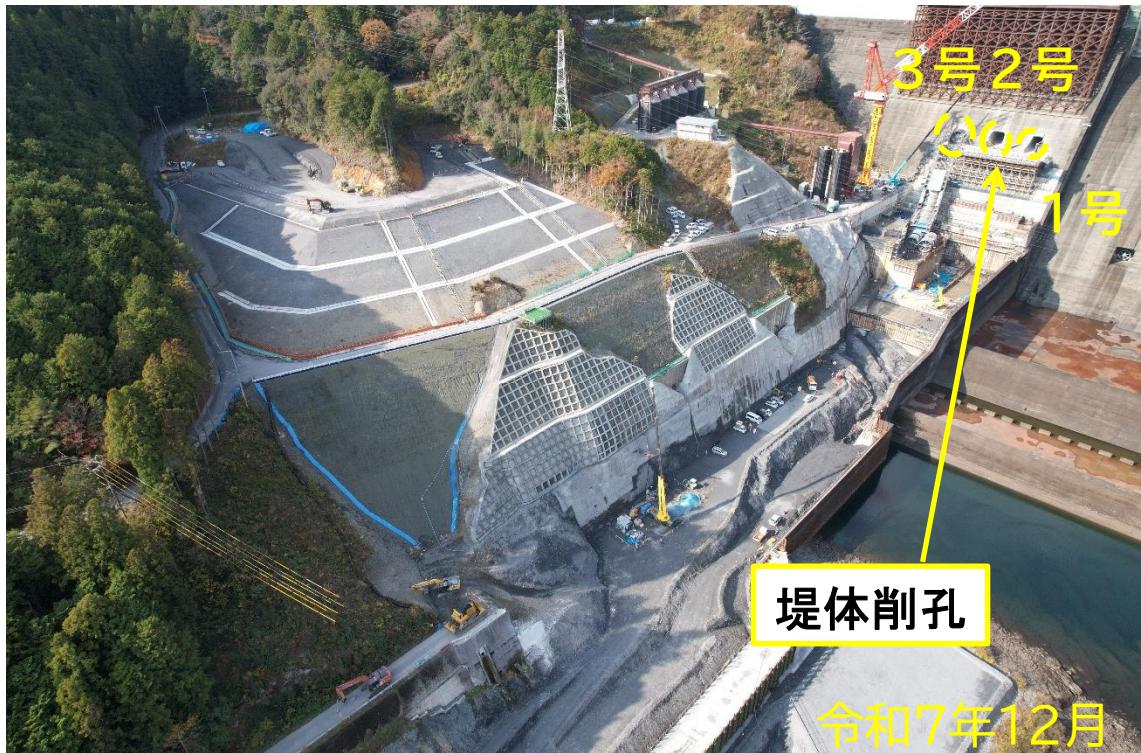
早明浦ダム断面図

堤体削孔

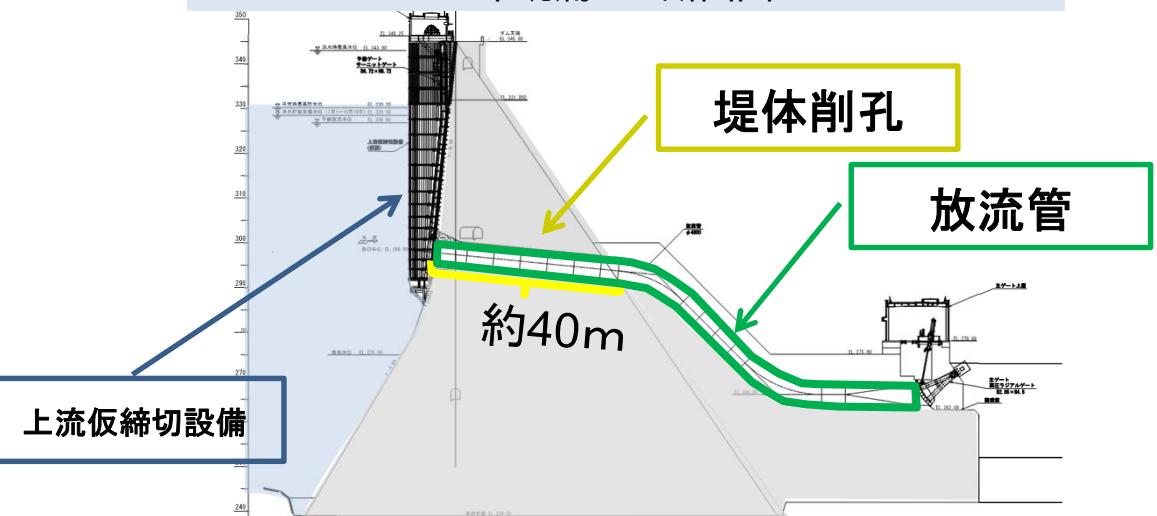
〈堤体削孔の進捗〉 R7.12月末

削孔延長	削孔済の長さ
1号	約40m	約33m
2号	約40m	約34m
3号	約40m	約40m(貫通)

〈放流管設置の進捗〉 R7.12月末

設置延長	設置済の長さ
1号	約118m	—
2号	約122m	—
3号	約119m	約85m

※ベルマウス部を含む

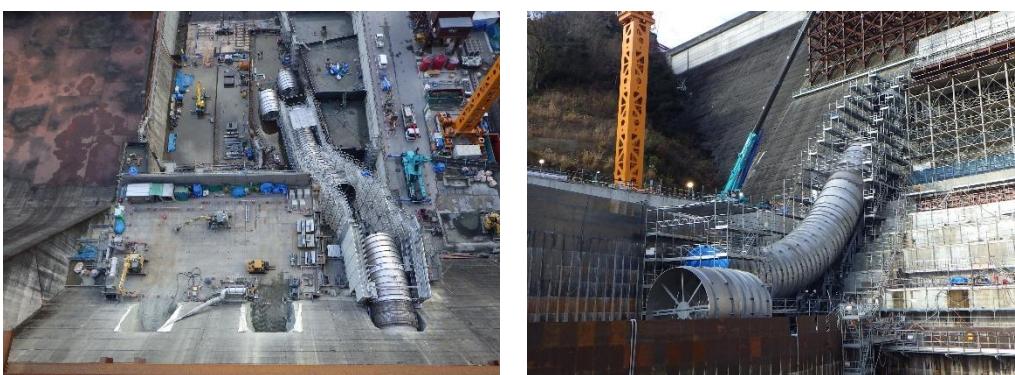
放流管設置中(令和7年12月)

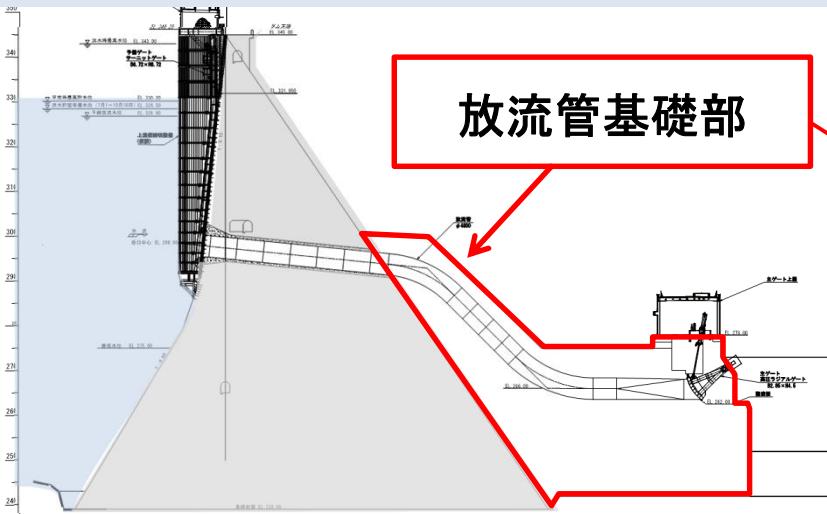
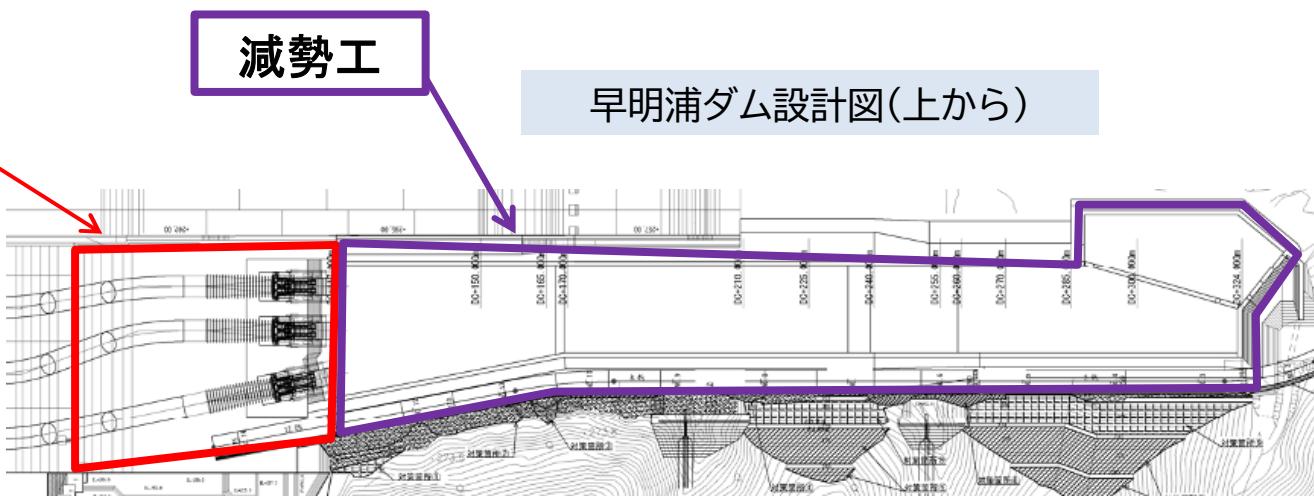
〈基礎掘削の進捗〉R7.12月末

総掘削量	掘削済みの量
約160,000m <sup>3</sup>	約 116,000m <sup>3</sup>

〈コンクリート打設の進捗〉  
R7.12月末

総打設量	打設済みの量
約180,000m <sup>3</sup>	約 47,000m <sup>3</sup>
