# 早明浦ダム再生事業の進捗状況

令和8年7月  
早明浦ダム再生事業推進室

# 早明浦ダム再生事業の工事進捗状況

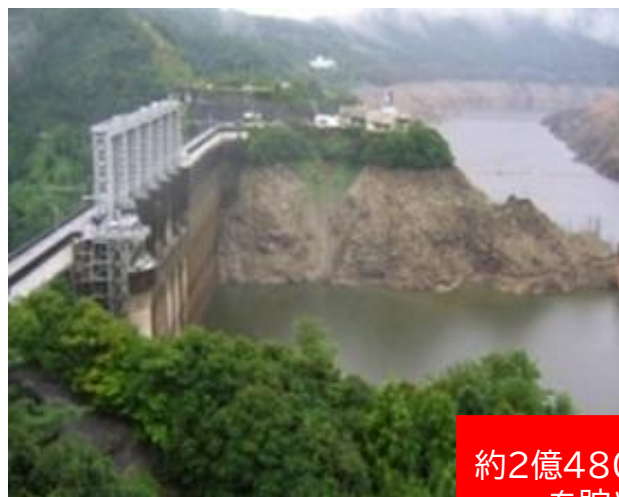
洪水調節前  
(平成17年9月5日 9時頃)  
貯水率0% (標高280.28m)

約2億4800万 $\text{m}^3$   
を貯めた

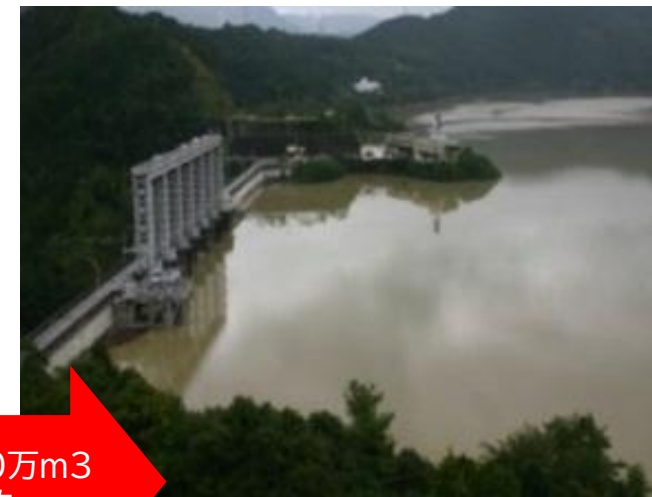
洪水調節後  
(平成17年9月7日 9時頃)  
貯水率100% (標高338.68m)

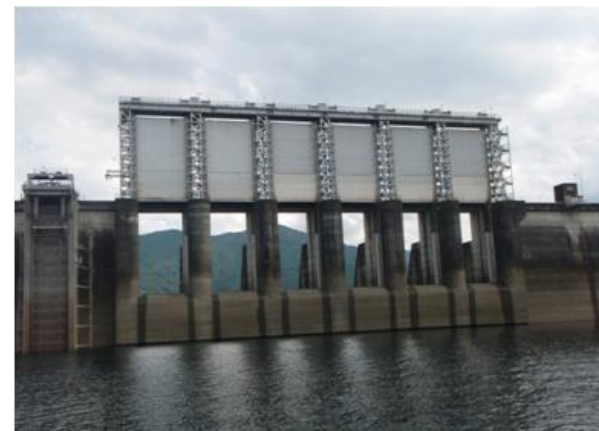
現行の放流ゲート  
(写真は点検のためゲートを開けた状態)

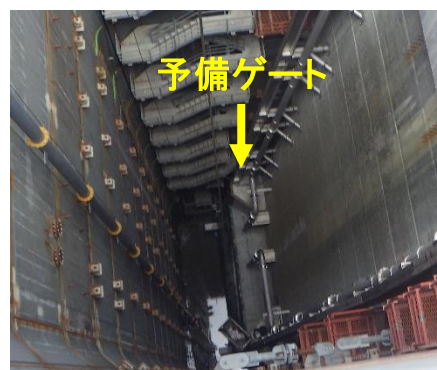
上流仮締切の上から見た予備ゲート

予備ゲート設置状況

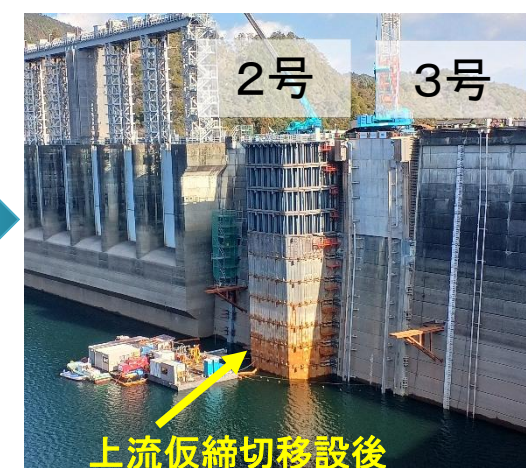
予備ゲート設置により、3号に設置していた上流仮締切の移設が可能になり、次の貫通予定孔である2号(左隣)へ、全18段中9段の浮体式扉体の移設を行いました。上流仮締切の浮体式扉体の移設は**国内初**の作業です。

2号の設置状況

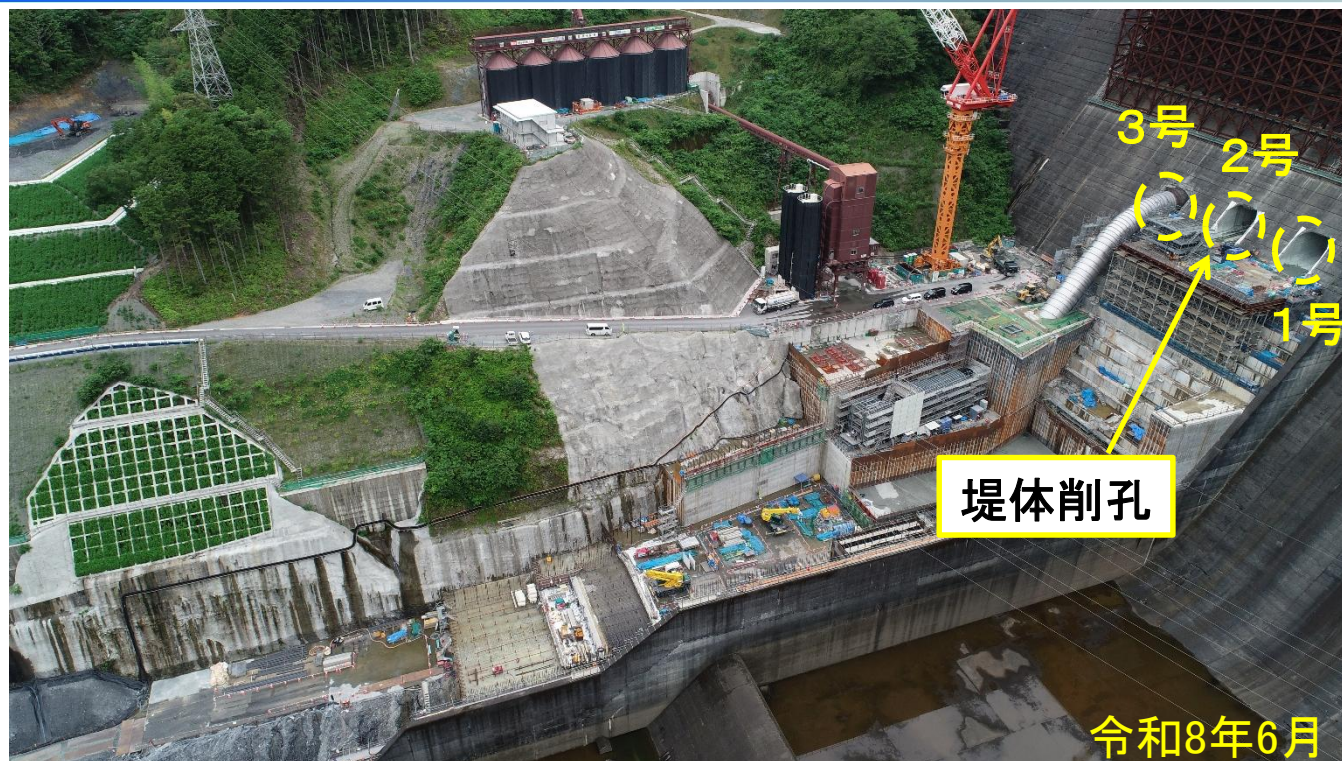
# 堤体削孔・放流管設置 施工状況

〈堤体削孔の進捗〉R8.6月末

| | 削孔延長 | 削孔済の長さ |

〈放流管設置の進捗〉R8.6月末

| | 設置延長 | 設置済の長さ |

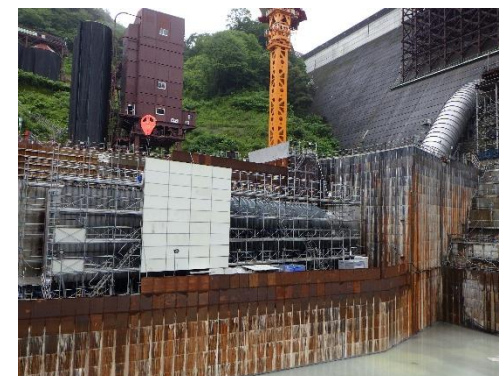
放流管設置中(令和8年6月)

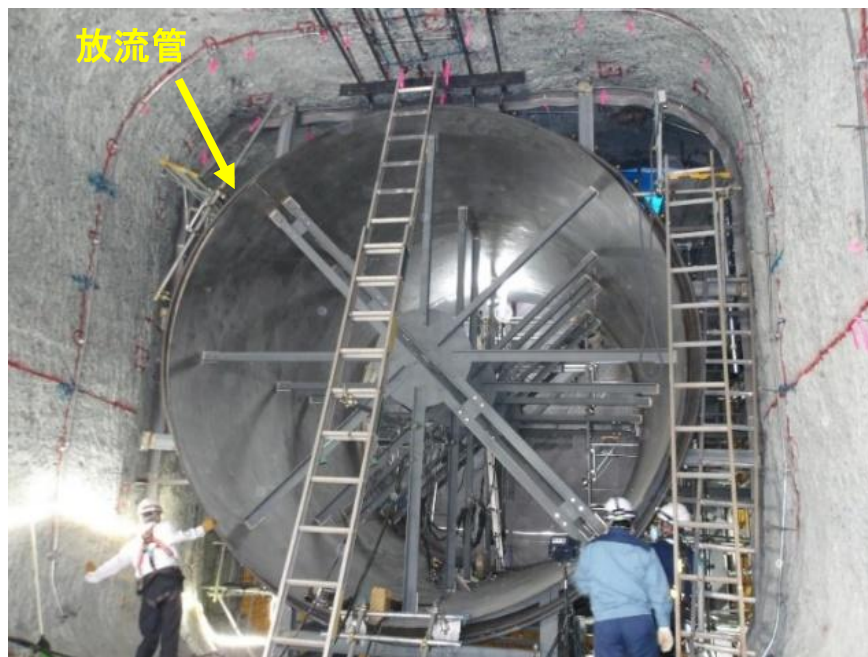
堤体削孔部に設置した放流管の一部  
左:放流管据付 右:放流管の周りにコンクリート充填後  
(堤体削孔3号の下流側内部から見た写真)

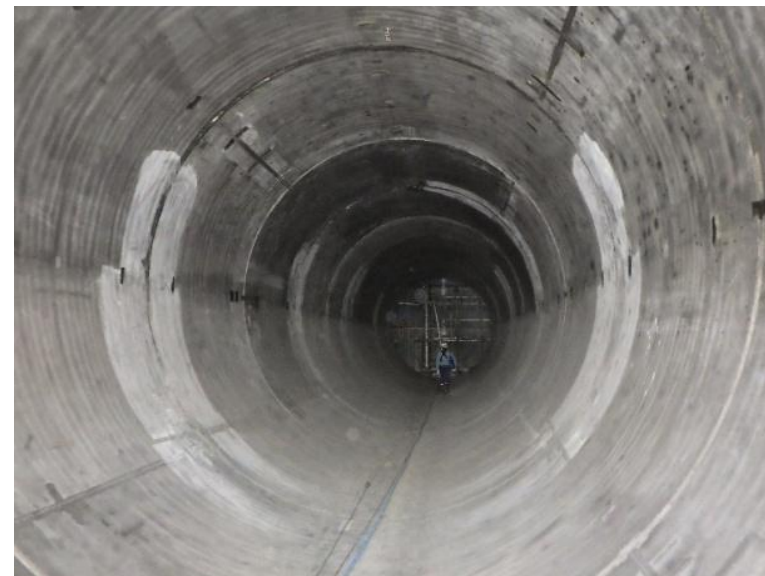
令和7年10月 3号放流管内  
(スパイダー撤去後の写真) ➡

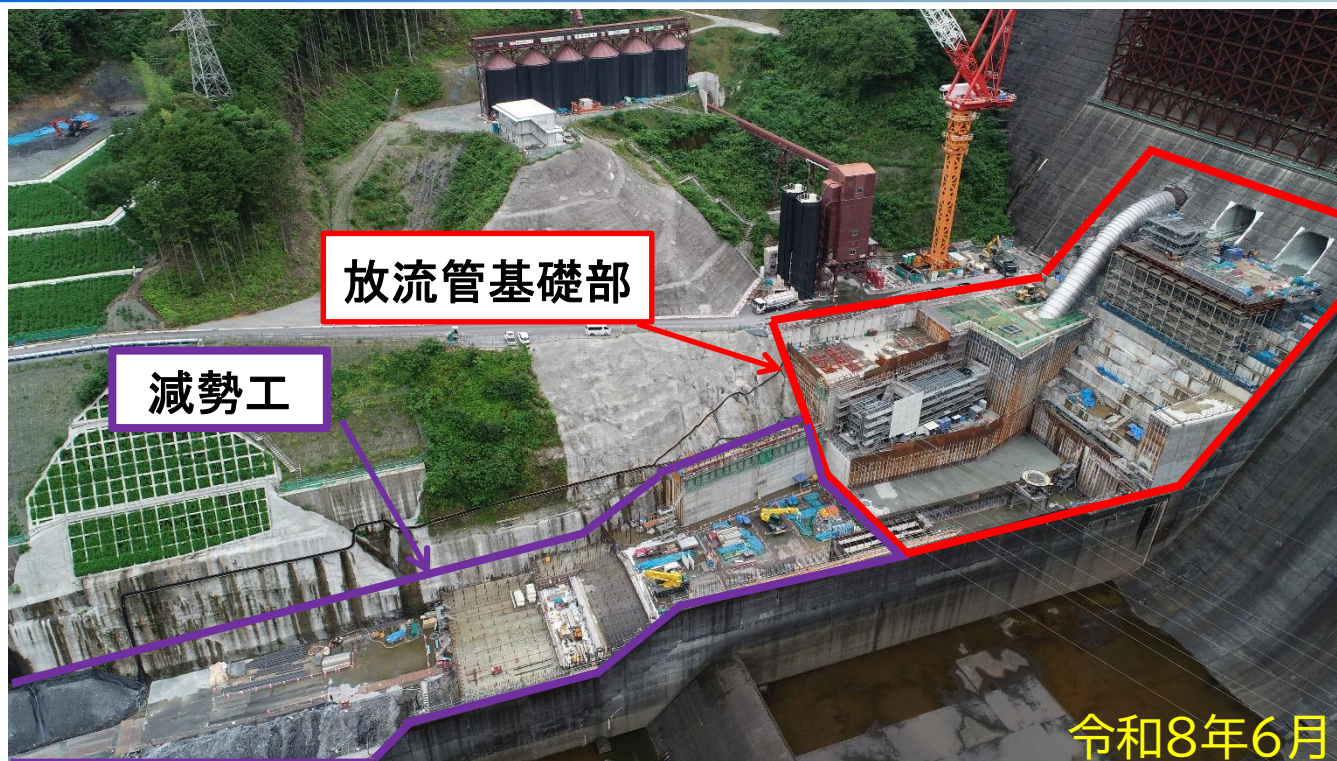
# 基礎掘削・コンクリート打設 施工状況

## 〈基礎掘削の進捗〉R8.6月末

| 総掘削量 | 掘削済みの量 |

## 〈コンクリート打設の進捗〉 R8.6月末

| 総打設量 | 打設済みの量 |
