## 早明浦ダム再生事業環境モニタリング委員会 第5回委員会

### 早明浦ダム再生事業の概要と進捗状況

令和8年9月11日

独立行政法人水資源機構  
吉野川上流総合管理所  
早明浦ダム再生事業推進室

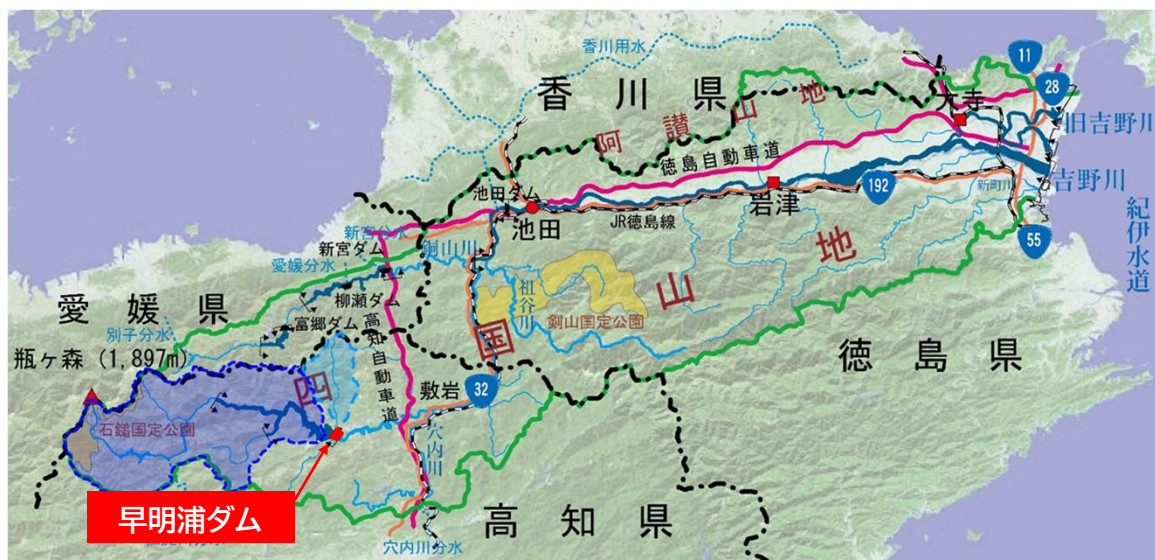
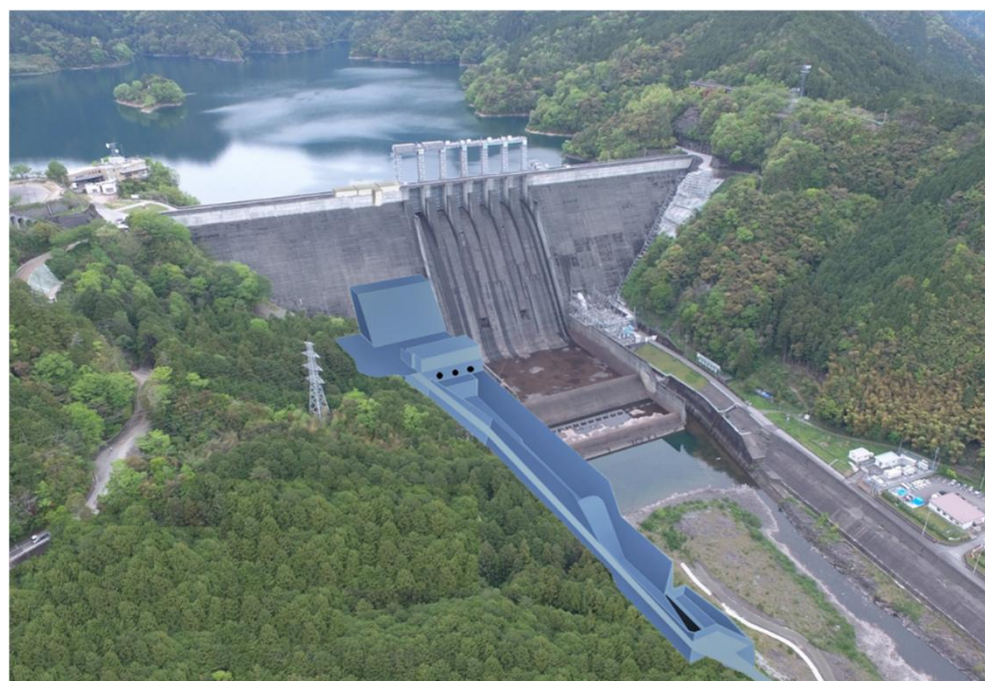
放流設備の増設イメージ

再生:放流設備の増設、容量振替

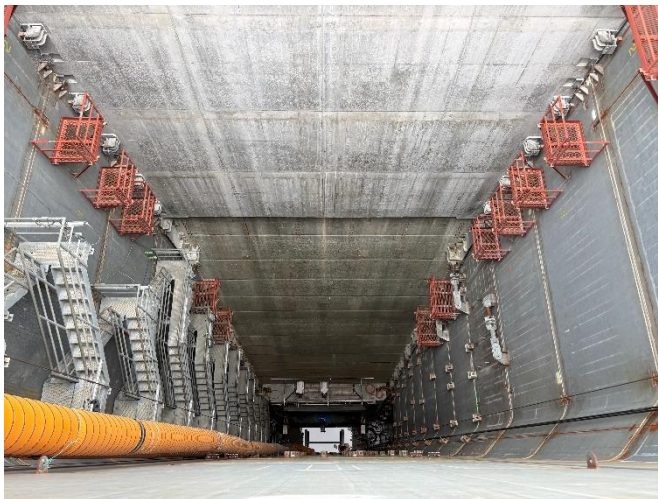
上流仮締切内の様子  
(上から見た写真)

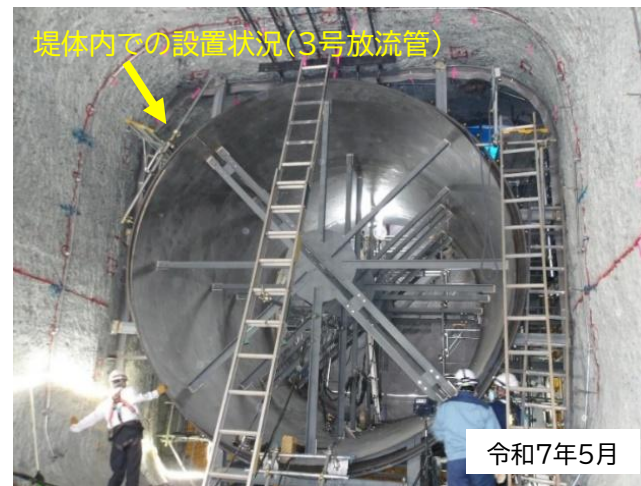
堤体削孔部に設置した3号放流管の一部  
(堤体削孔の下流側から見た写真)
