## 早明浦ダム再生事業環境モニタリング委員会 第５回委員会

### 環境モニタリング結果

令和８年９月１１日

独立行政法人水資源機構  
吉野川上流総合管理所  
早明浦ダム再生事業推進室

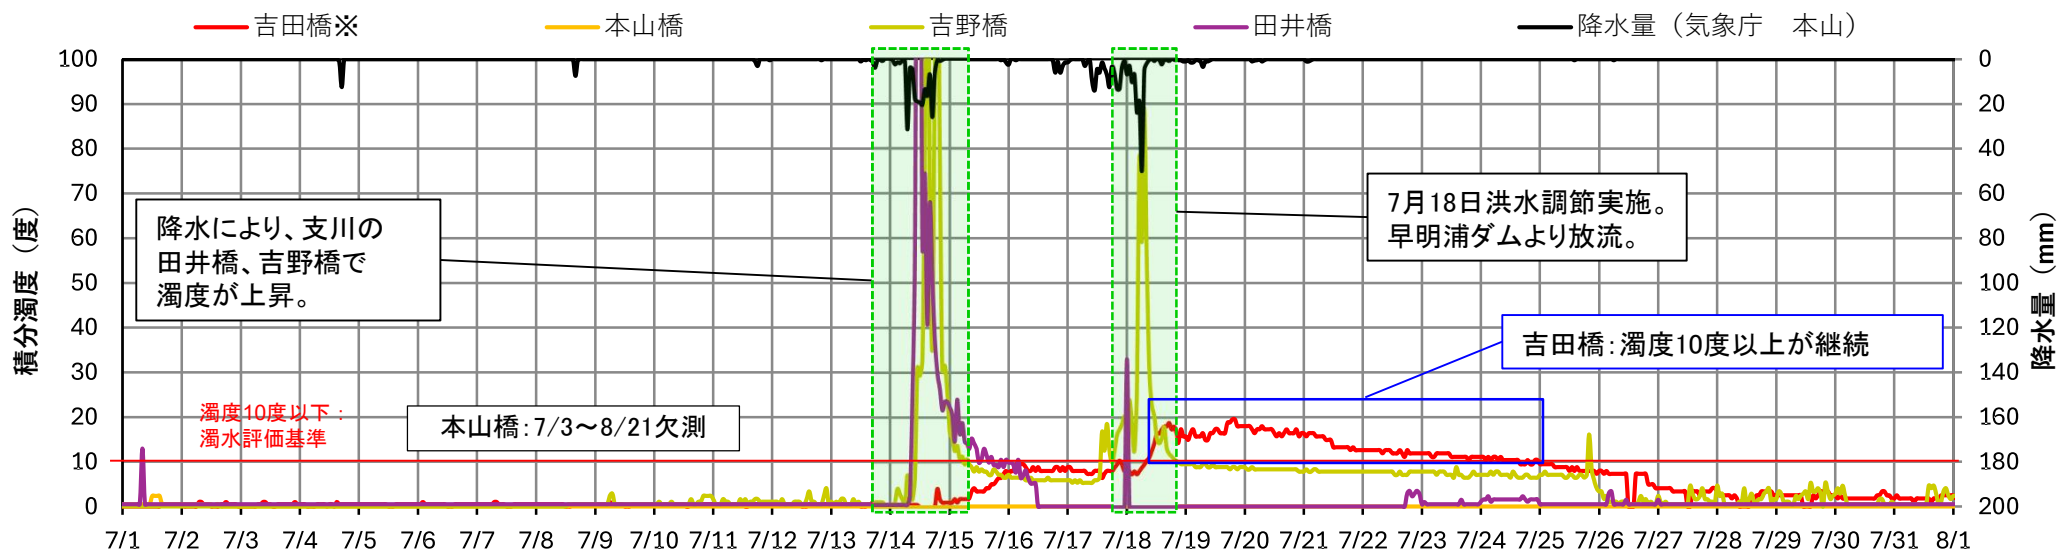
2025年7月の濁度測定結果(毎正時)

- 2025年7月18日～7月24日の吉田橋において、日平均濁度10度以上が1週間継続した。7月14日以降の降水による影響で、7月18日に洪水調節が行われており、放流量が落ち着いた7月21日以降日平均濁度は減少傾向となった。
- 工事が要因と考えられる継続的な濁水の発生はみられなかった。

※吉田橋地点においては、測定結果(10分間隔)のうち、全放流量が観測された測定時間より、30分後の濁度を対象とした。

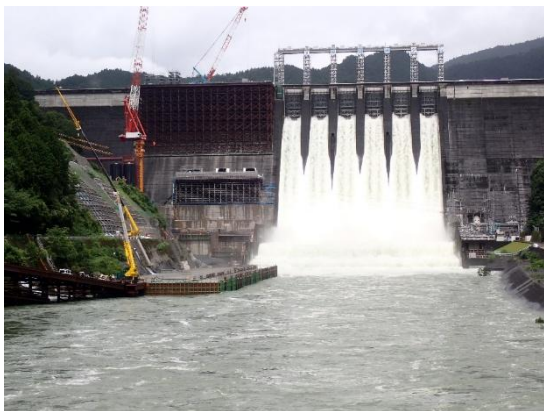
2025年7月18日撮影

濁度が10度以上となった日の概況  
(2025年7月18日～7月24日)

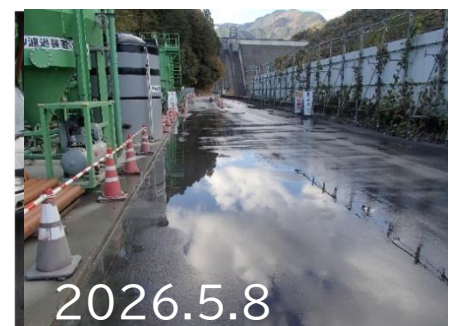
| 大気質 | | | 水質 | |
|---|---|---|---|---|
| 県道17号散水・清掃 | タイヤ洗浄 | 工事用道路の散水 | 濁水処理状況の確認(pH・濁度計測) | 濁水処理装置 |

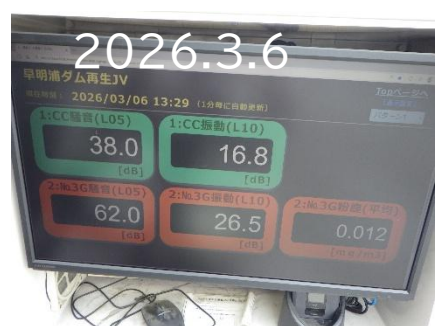
| 大気質 | | | 水質 | |
|---|---|---|---|---|
| 低騒音型建設機械の採用 | 騒音・振動の計測 | 防じん・吸音パネルの設置 | 生物に配慮した夜間照明 | 残存する生息・生育環境の攪乱に対する配慮 |

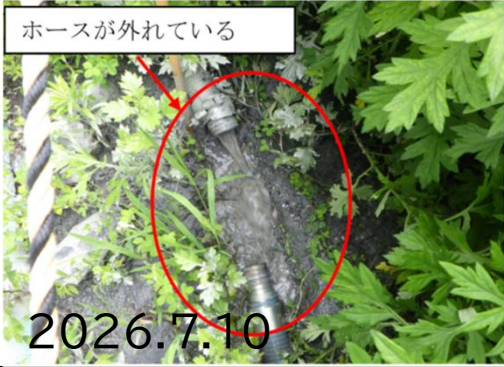
| 指摘 | 対応 |
|---|---|
| <p>・タイヤ洗浄において、洗浄水を通すホースが外れ工事用道路1号線へ流出。</p> <p>2026.7.10</p> | <p>・補修されていることを確認した。</p> <p>2026.7.17</p> |
