早明浦ダム  
ホームページ  
↑スマホはこちらから

## 令和5年を振り返って

# ☆☆ 再生事業からのお知らせ ☆☆

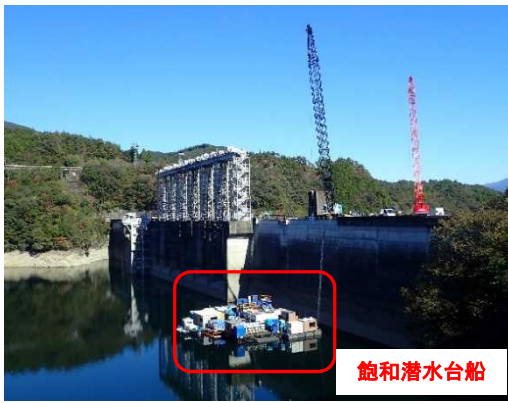
飽和潜水台船

ダム上流側に箱型鋼材を取り付ける作業には、深い水深で長時間の潜水作業ができる飽和潜水が必要となりますので、飽和潜水のための潜水土加圧室や、潜水土の体調管理をするシステム室を貯水池上の台船に設置しました。

飽和潜水とは、「窒素酔い」を防ぐために、船上の加圧室に窒素の代わりにヘリウムガスと酸素の混合ガスを入れ、潜水土を加圧することで混合ガスを体内に取り込み、あらかじめ体内を「飽和状態」にし、加圧室から高圧状態が維持されたカプセルで水深の深い所へ降下する潜水方式です。空気潜水と比べて大深度でも長時間作業が行えるため、また潜水作業後に加圧室で生活することから減圧回数が少なく、安全性が高い潜水です。

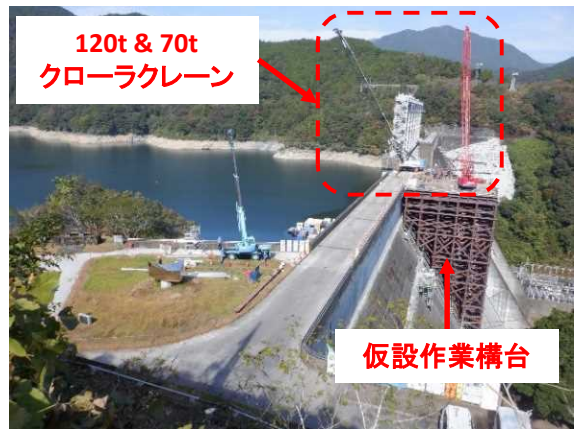
120t & 70t クローラクレーン

仮設作業構台

今年度は、主に早明浦ダム堤頂に大きなクレーンを設置するための仮設作業構台の設置、建設発生土受入地付近の立木の伐採、濁水処理プラントの設置、放流設備の設置箇所の基礎掘削を行います。現在は、仮設作業構台の残りの部分の設置、工事用道路等の造成を行っています。また、11月よりダム右岸下流で、増設放流管の基礎部分の掘削(岩盤上の土砂を掘る作業)を開始しました。

この工事は、放流管を増設するために必要なダム堤体に孔をあける工事、ダムから放流された水の勢いを弱める減勢工の増設、仮設作業構台の設置などを行うものです。
