早明浦ダムだより

2019年（令和元年）これまでの早明浦ダムの記録

◇◇早明浦ダム再生事業推進室より◇◇

地質調査、環境調査の進捗状況について

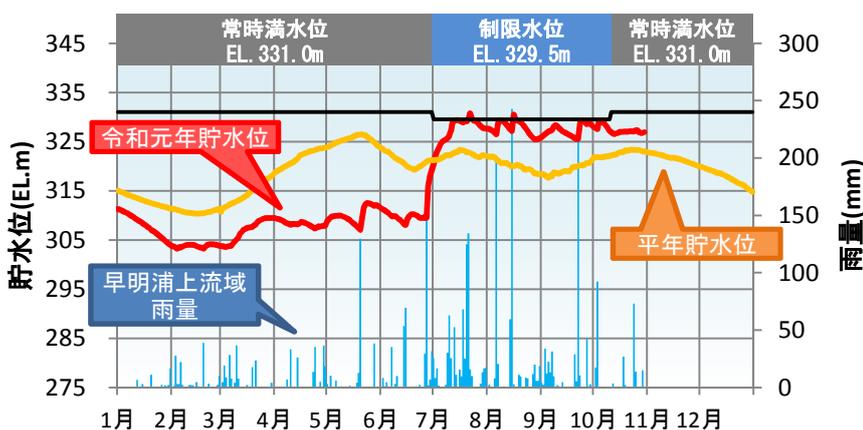
早明浦ダムの年間貯水位曲線（令和元年10月末現在）

■令和元年の早明浦ダムの状況についてご報告します。本年は、冬の降水量が少なかつたことから、早明浦ダムの貯水位は平年を下回り、4月には徳島や香川において取水制限が行われました。さらに梅雨時期に入っても少雨傾向が続いたため、例年になく貯水位が低い状況となり、6月末まで取水制限が続きました。

■6月末にはまとまった降雨があり、貯水位は徐々に回復しました。その後、9月までに前線と台風による出水のため、計5回の洪水調節を実施しました。これにより昭和50年の管理開始以降、早明浦ダムの洪水調節回数は116回となり、平均の2～3回に対し、本年は中規模の洪水が数多く発生した年といえそうです。

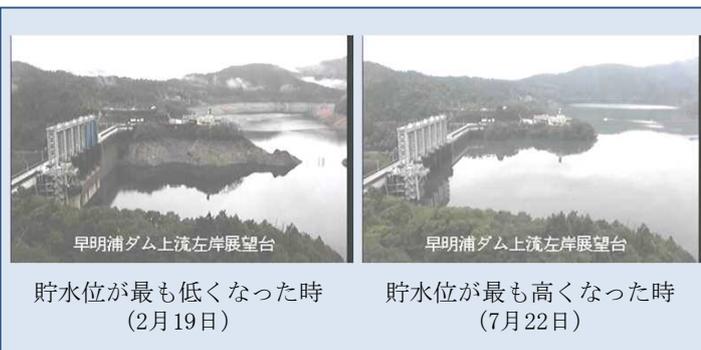
貯水位が最も低くなった時
(2月19日)

貯水位が最も高くなった時
(7月22日)

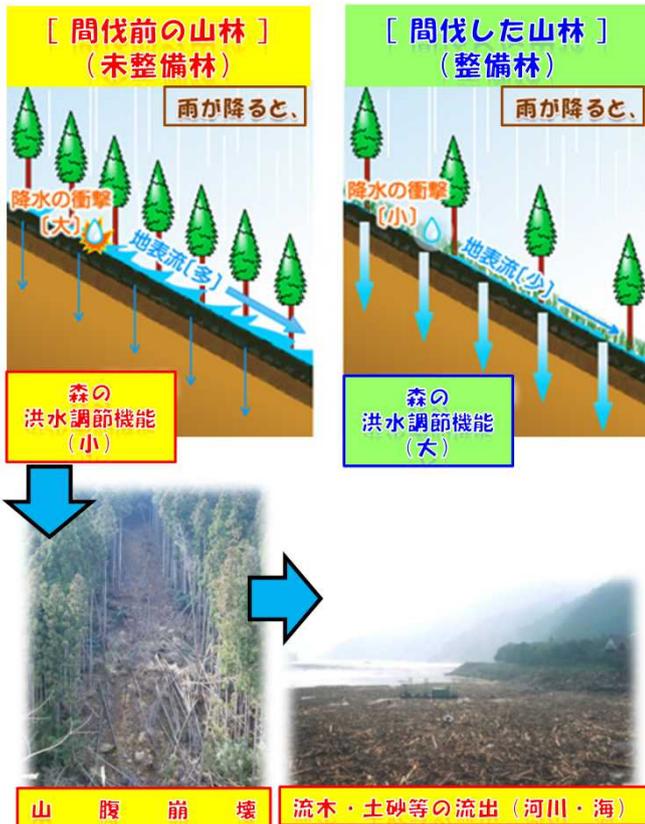
【一般的な緑のダムイメージ】

山林は、豊富な水を蓄えることから「緑のダム」と言われています。間伐などの山林整備が行われていないと山林の保水力が少なくなり、山腹崩壊、流木・土砂等の流出につながります。
