洪水吐きゲート操作性について

平成28年11月24日

独立行政法人水資源機構
池田総合管理所

堤体変位暫定対策工のモニタリング結果のまとめ

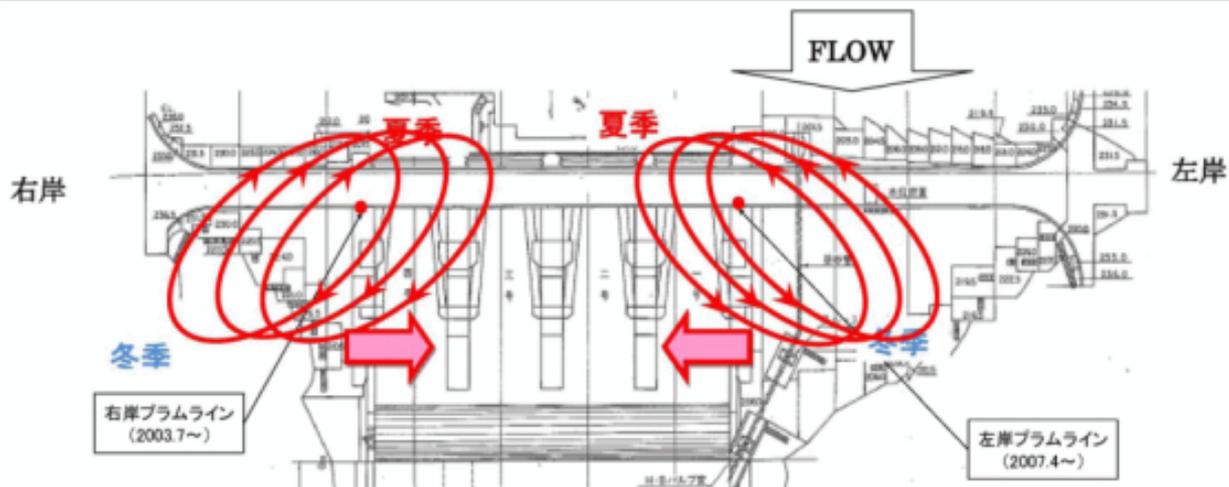
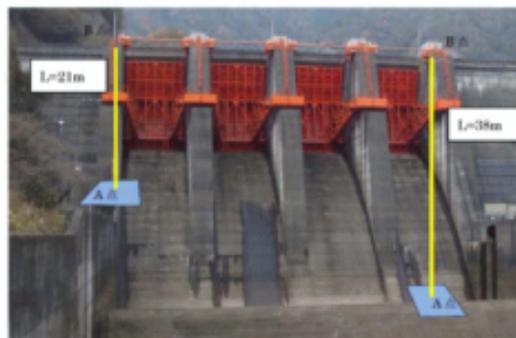
プラムラインの固定端が描く年周期ループ

- ・夏季に谷側上流へ変位
- ・冬季に山側下流へ変位
- ・上下流方向の変動範囲は概ね一定
- ・ダム軸方向の変動範囲は徐々に谷側へ推移 (=年周期ループが徐々に谷側へ推移)

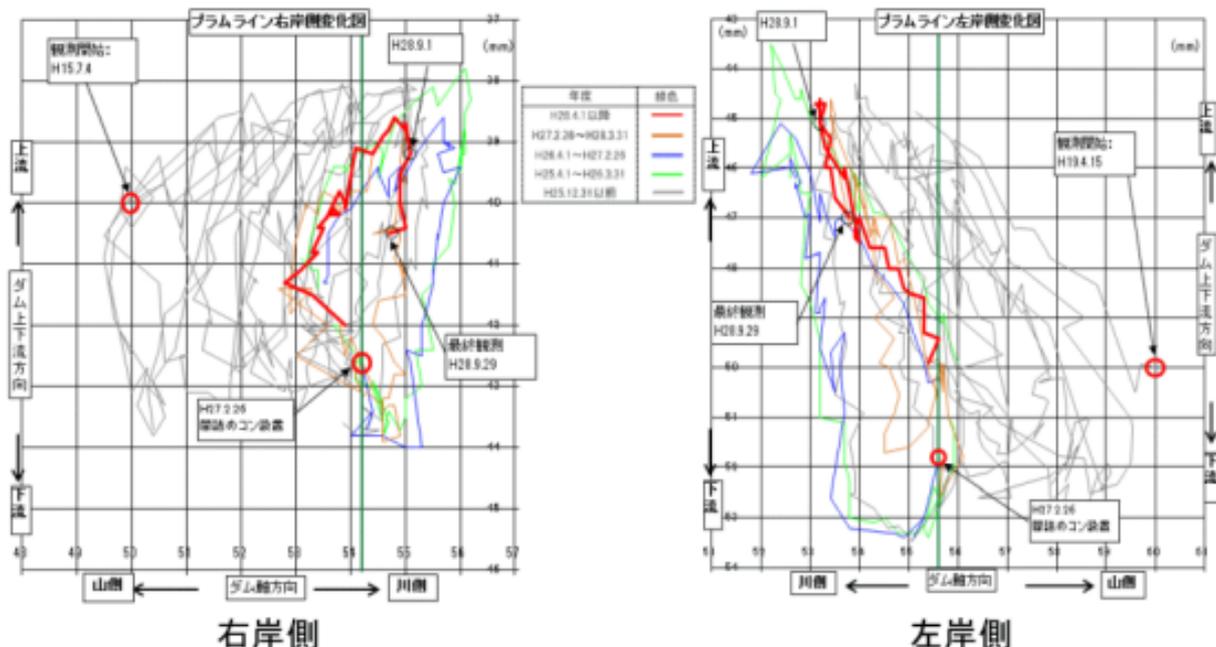
プラムライン軌跡図<平成28年の挙動>

- ・左右岸プラムラインとも、夏場の谷側方向へのピークは、平成28年は平成27年よりも若干大きくなっているが、暫定対策前の平成25年、平成26年よりは小さくなっている。

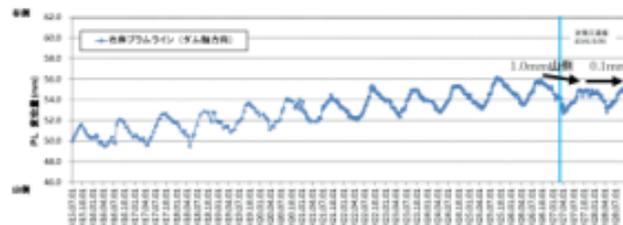
右岸側

- ・右岸プラムラインにおける平成28年夏季の谷側方向変位のピークは、前年(平成27年)のピークと比べ0.1mm大きいですが、対策工実施前(平成26年)のピークよりは0.9mm小さい。
- ・左岸プラムラインにおける平成28年夏季の谷側方向変位のピークは、前年(平成27年)のピークと比べ0.3mm大きいですが、対策工実施前(平成26年)のピークよりは1.3mm小さい。

- ・ブラムラインの計測結果から、対策工実施後の平成28年の谷側方向変位のピークは、前年までのピークと比べて大きくなったが、対策工実施前(平成26年)よりは小さい。(平成26年と平成28年の比較で、右岸側で0.9mm、左岸側で1.3mm)
- ・トータルステーション測量結果から得られる地山間距離の変動傾向は、対策工実施後も変化していない。
- ・トータルステーション測量結果から得られる門柱間距離(P5-P1)は年周期変動を伴いながら夏季にピーク(狭まる方向)となるが、平成28年のピークは平成27年のピークより0.3mm狭まったが、対策工実施前(平成26年)のピークよりは狭まる量が0.8mm抑制された。
- ・トータルステーション測量結果から得られる門柱のダム軸方向の相対変位量は、昨年度よりも右岸側へ傾倒する傾向(P5は左岸側へ傾倒する量が減少傾向)が見られるが、対策工実施前の範囲内である。
- ・ゲート隙間センサの結果から、ゲートの隙間値が減少している箇所があるが、隙間は確保されている。
- ・以上より、対策工によって一定の変位抑制効果が発現していることが確認された。

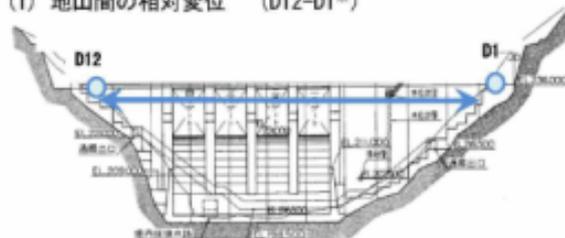
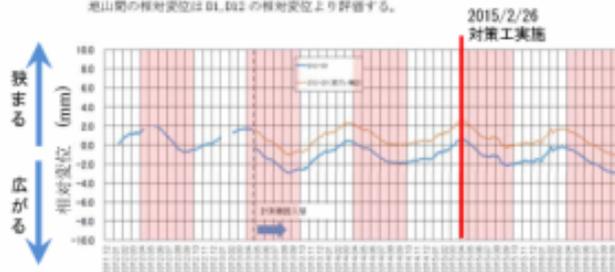
(1) 地山間の相対変位 (D12-D1*)

※ 変動データも比較し、EL. 02 よりも D1, D12 の方が計測値の変動が小さいため、地山間の相対変位は D1, D12 の相対変位より評価する。

- ・地山間距離(D12-D1)は夏季に最も広がり、その後、春先まで徐々に狭まる動きを周期的に繰り返す。その周期的挙動は経年的な変化はなく、対策工実施後も変化していない。
- ・門柱間距離(P5-P1)は夏季に狭まり、冬季～春先にかけて広がる動きを周期的に繰り返す。対策工実施後も夏季に狭まる傾向を示し、相対変位のピークは前年より0.3mm程度大きくなったが、過去の履歴の範囲内で推移していることから、対策工の効果を確認できる。

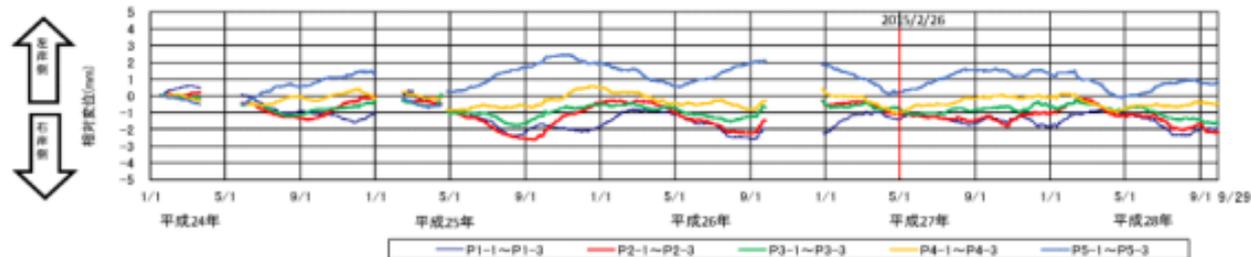
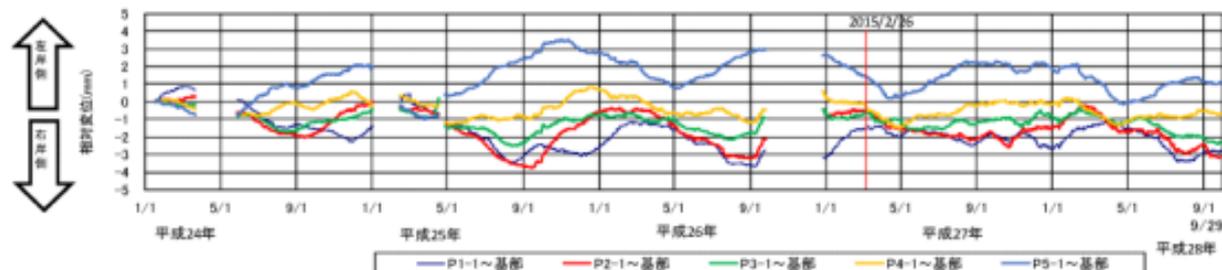
3. 門柱頂部と門柱基部の相対変化

門柱基部に対する門柱頂部のダム軸方向の相対変化の経時変化を監視し、門柱の傾倒が生じていないかを確認する。

※門柱頂部～基部の相対変位は、計測箇所の相対変位から標高比で割り増している。

(例:P1-1～基部の相対変位=P1-1～P1-3の相対変位×P1-1～基部の標高差15m÷P1-1～P1-3の標高差10.5m)

・平成24年～平成26年は夏季の最大値は、P1～P3が右岸側へ、P5が左岸側へと傾倒する量が累積傾向にあったが、対策工実施の結果、平成27年以降は平成26年までより傾倒する量が全体的には減少している。

・P1、P2、P3、P4は、対策工後の平成28年の夏季に右岸側へ傾倒する量が、平成27年より増加している。特にP1、P2は、過去の履歴の範囲内ではあるが既往最大に近い値まで推移している。

・P5は、対策工後の本年度の夏季に左岸側(谷側)へ傾倒する量が昨年(平成27年)より減少している。これは、堤体変位が右岸側より左岸側の方が大きいと考えられるため、P5でも右岸側へ押し戻す力が生じたと考えられる。

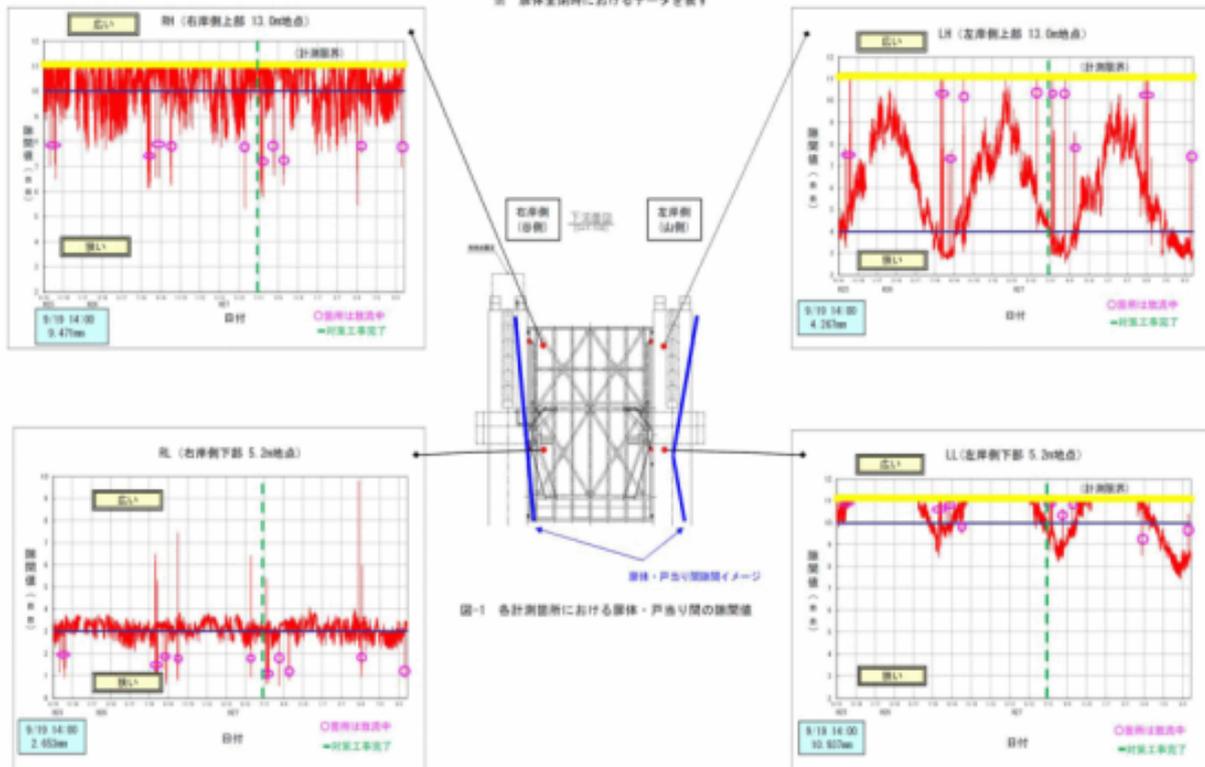
新宮ダム洪水吐き1号ゲート 隙間観測値

計測期間：2015/9/19 14:00 ～ 2016/9/27 14:00 (毎正時データ)
 ※ 扉体全閉時におけるデータを表示

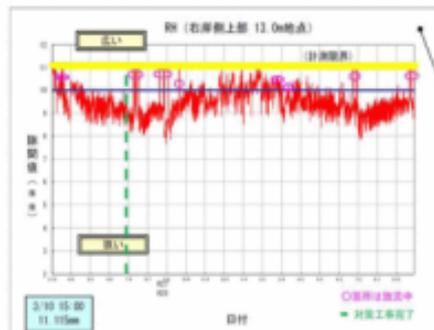
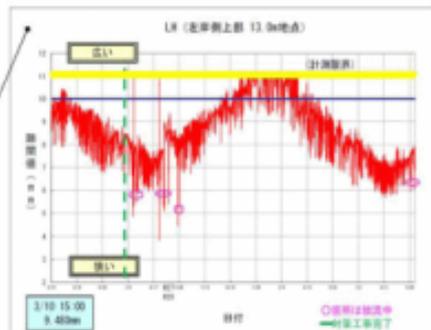
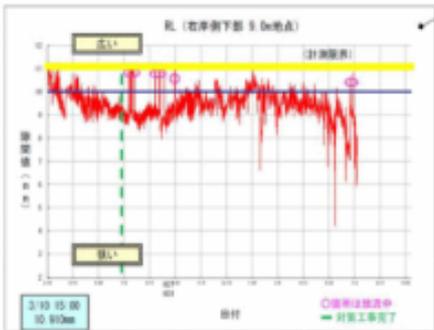
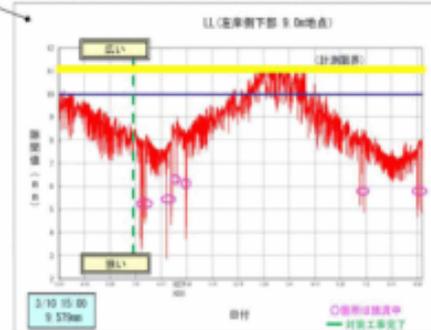
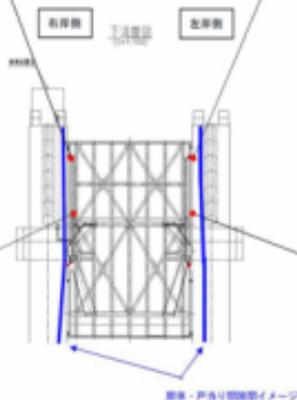
図-2 各計測箇所における扉体・戸巻り閉の隙間値

計測期間：2015/3/10 15:00 ~ 2016/9/27 14:00 (毎正時データ)
 ※ 扉体全閉時におけるデータを表示

※ 2016/1/5 10:00～ 欠測

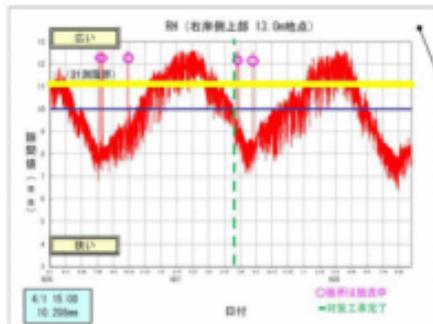
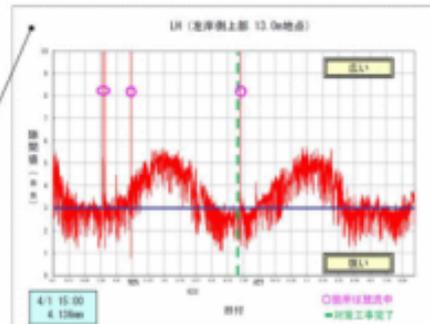
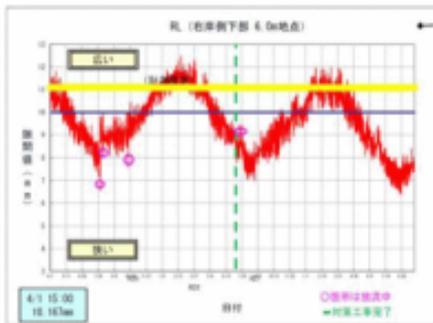
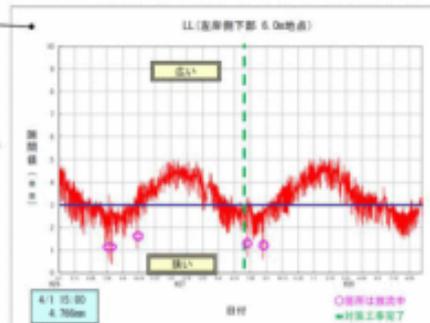
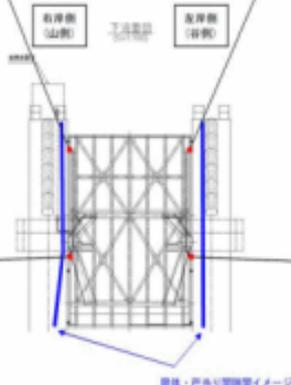
図-3 各計測箇所における扉体・戸高り間の隙間値

計測期間：2014/4/2 15:00 ~ 2016/9/27 14:00 (毎正時データ)
 ※ 扉体全開時におけるデータを表示

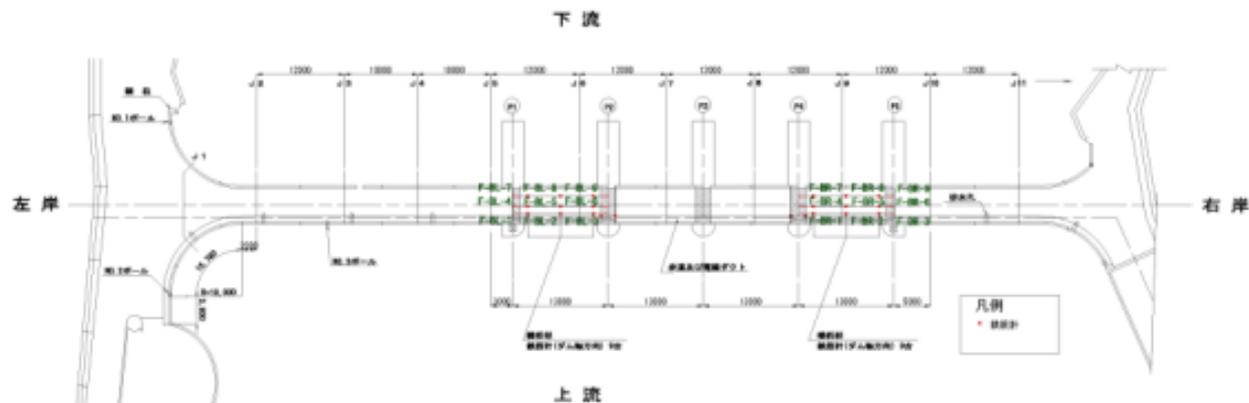
1. 橋桁の軸力

中詰めコンクリートをはつて設置したひずみゲージ式鉄筋計の計測値を用いて監視する。

・埋設計器による計測結果より、門柱頂部には温度荷重以外に堤体の川側変位に伴う圧縮側の累積荷重の作用が増加する傾向も認められるが、橋桁部では堤体に作用する応力は外気温と相関を保持しており、温度荷重以外の荷重は作用していないと考えられる。

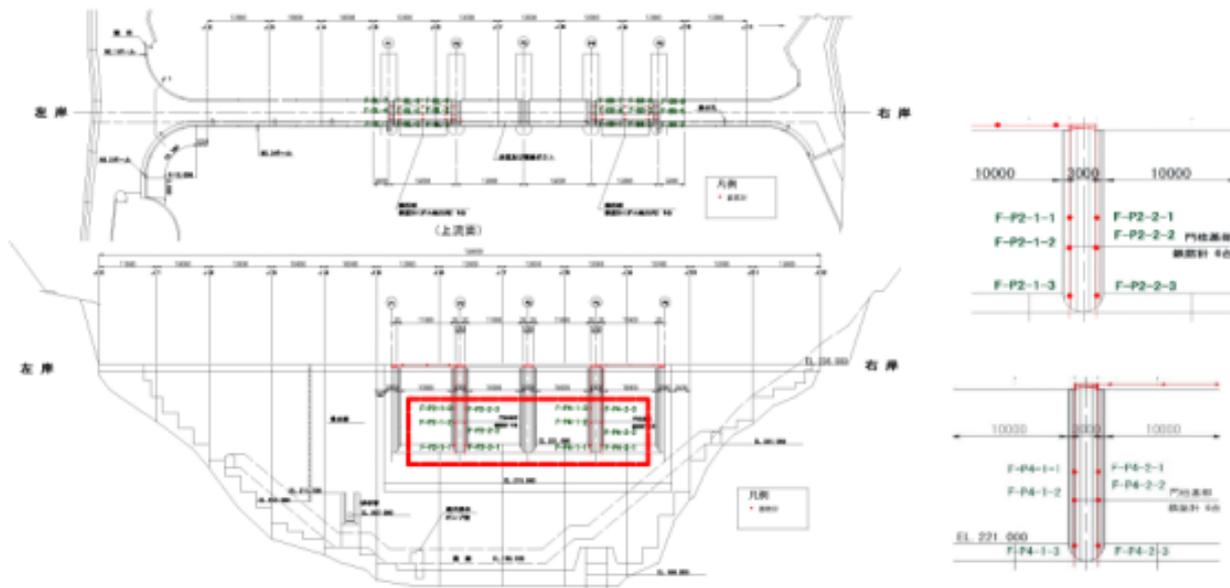
2. 門柱側部の曲げ引張力

門柱基部および段落とし部に設置するひずみゲージ式鉄筋計により各点における引張力を監視する。(鉄筋の引張強度に対する各観測点の引張力を監視する。)

門柱P2, P4の両端に各1孔ずつ削孔し、鉄筋計は1孔あたり3箇所、その深さは鉄筋の段落ち部とする。

・門柱側部で鉄筋計の測定値から換算された最大引張力は、一部の門柱の基部で引張強度の80%を超過している。また、門柱の中間付近では、大きな引張応力を示しているが、その反対側面でも引張応力が発生しており、天端橋梁の圧縮力とは別要因と考えられる。

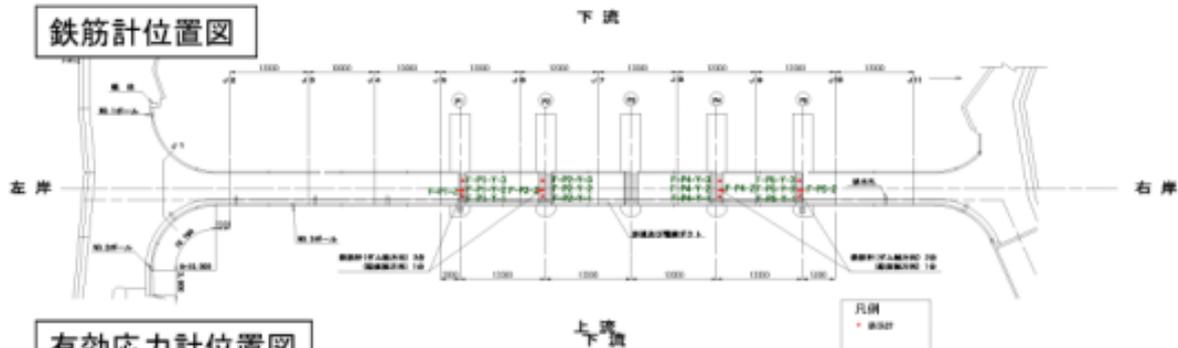
鉄筋計位置図

門柱頂部の間詰コンクリートに設置したひずみゲージ式鉄筋計とコンクリート有効応力計の計測値を用いて監視する。

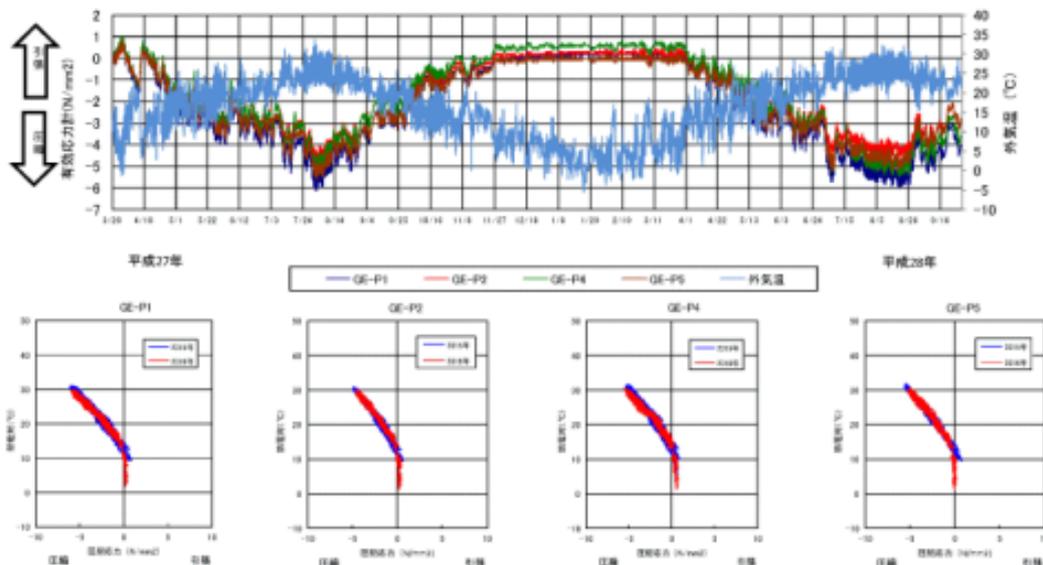
4. 有効応力計測結果(門柱頂部)

- 基本的なグラフの形状は鉄筋計の記録と同じ。
- 最大値は初期値に対して4~6N/mm²圧縮側の値であった。
(圧縮強度の約15~25%、鉄筋計計測値以下)
- 温度と発生応力の関係は線形関係を保っている。
