堤体下流面の漏水について

独立行政法人水資源機構
池田総合管理所

1. 漏水対策工の概要(1/3)

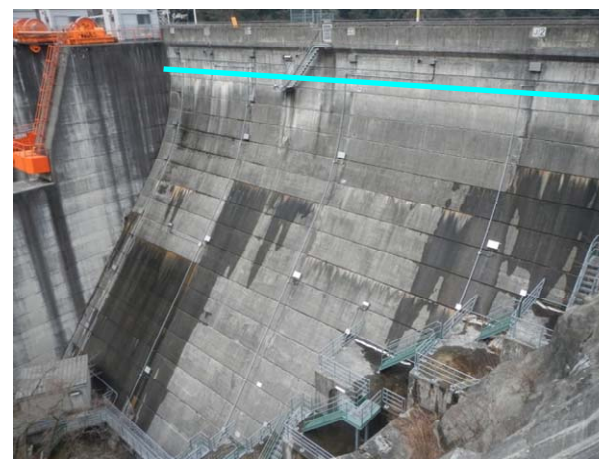
写真1 堤体下流面漏水状況
(左岸側BL2~5)

平成27年2月5日 貯水位EL.232.96m

(9:00)

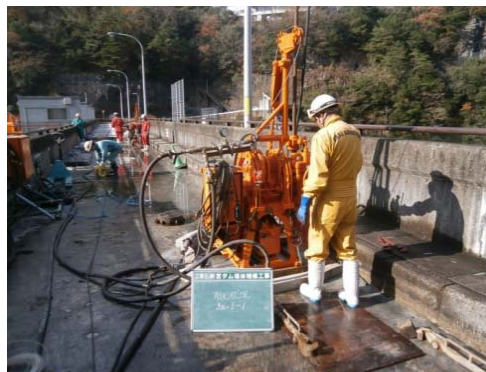
機械ボーリング削孔状況

- ・今回の施工は、漏水量が多くなる冬期とし、平成27年12月から平成28年1月に実施した。
- ・施工においては、セメントミルクの比重、注入圧力などを適切に管理し、リーク確認を行った。
- ・今後も、水平打継面の漏水状況を確認していく。

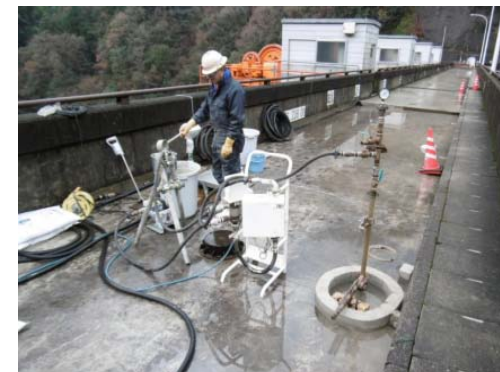
超微粒子セメント注入状況

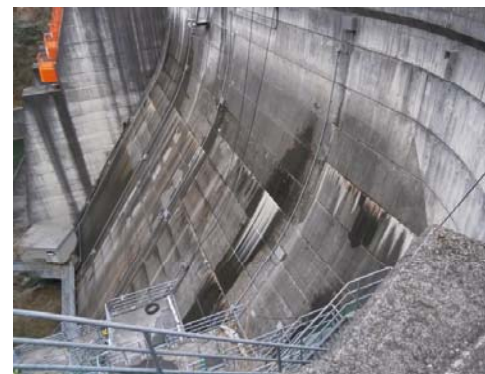
3BL EL227.00m水平打継面注入時リーク状況
