## 香川用水高瀬支線における漏水について（通水再開）

# 香川用水 高瀬支線水路 砂川サイホン漏水について

# 香川用水 高瀬支線水路 砂川サイホン漏水復旧工事

## 砂川サイホン管水路補修詳細図

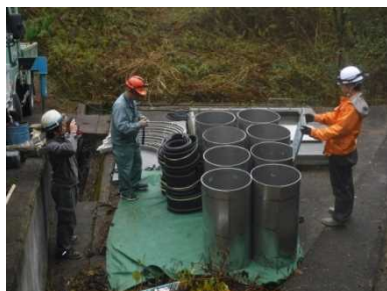
①補修材料 (SUS巻管)

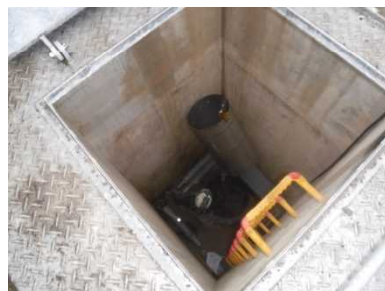
②補修材料管内搬入

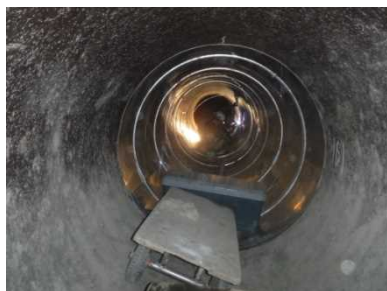
③SUS巻管据付 (溶接)

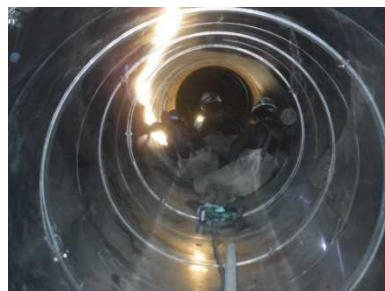
③SUS巻管据付 (溶接)

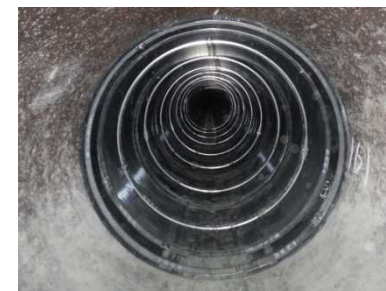
③SUS巻管据付 (完了)
