コア式プレストレストコンクリート管の 調査・診断手法の検討

辻本 昌弘¹・小川 亘²・上島 菜美子³

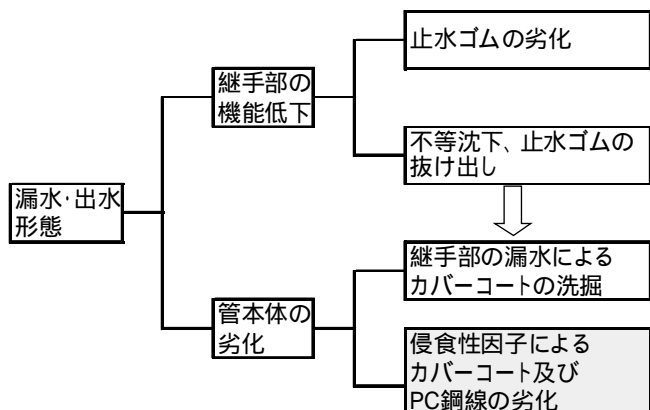
図-2 PC管の漏水・出水形態の分類

これまでの漏水・出水事例からPC管の漏水・出水形態は、継手部の機能低下と管本体の劣化に分類することができる。継手部については、管路の不等沈下や止水ゴムの抜け出しによる漏水と天然ゴムを使用した止水ゴムが微生物により生分解されて漏水する2通りと考える。継手からの漏水・出水に関しては少量の漏水を確認するケースが多く、事後対応で対処可能なケースが多数である。また、現在止水ゴムは、合成ゴムが使用されており、生分解による劣化の問題はほぼ解決している。

管本体の劣化では、コンクリート水路施設の劣化機構で、中性化（炭酸化）、化学的侵食、損食の3通りに分類されている¹⁾が、これまでの機構の調査では中性化（炭酸化）と化学的侵食の明確な違いが得られていないことから、継手部の漏水に伴うカバーコートの洗掘と侵食性因子によるカバーコートの劣化の2通りと考える。なお、損食は、コンクリート水路内に水が流下する際のコンクリート表面の凹凸、障害物によるキャピテーションや、砂礫混じりの水が流下する際の摩擦・すり磨き作用のことをいう。

管本体の劣化の内、前者では、継手部の漏水によりカバーコートが摩滅し、PC鋼線が剥き出しとなり、鋼線の劣化・破断につながる。一方、後者は、カバーコート及びPC鋼線が地下水や土壌の侵食性因子により劣化し、管本体が内外圧に耐えられなくなり、破裂し、大規模に出水する(写真-1、2)。

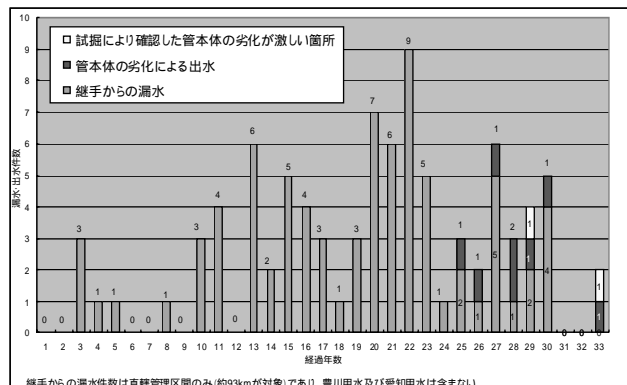
図-3 PC管の漏水・出水件数と経過年数の関係

ような出水は、発生が突発的で、大規模であるため、通水停止及び第三者被害が深刻である。図-3に示す通り、継手からの漏水・出水は経過年数に関係なく発生しているが、管本体の劣化による出水は、埋設後25年以上が経過した管に発生してきている。また、平成17年度の調査では三重用水及び香川用水において、管本体が激しく劣化した管が確認され、どちらも埋設後25年以上が経過していた。

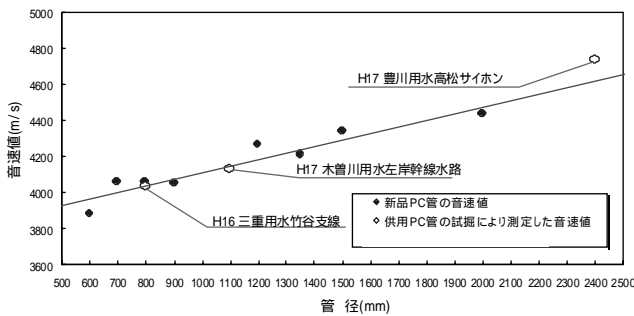
図-5 管径と音速値の関係

誤差については、現時点で±数mm程度を生じる場合が多い。誤差の要因としては大きく二つあり、一つは管径の違い及びカバーコートの劣化度により超音波の伝播速度が異なるためである。超音波法による管厚測定は、伝播速度の正確な把握が精度に直結する。現在、各管径ごとの音速値は図-5に示すとおり把握できつつあるが、カバーコートの劣化度による音速値の違いについては課題が残っている。

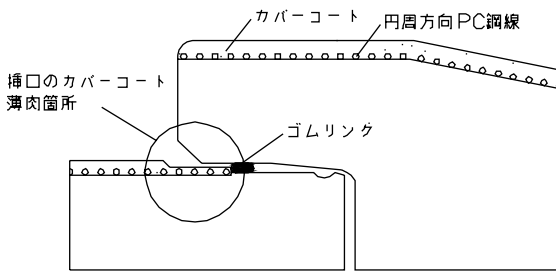
図-7 PC管の継手部の構造

PC管の連結部の挿口側は、製品の規格として当初からカバーコート厚が薄く製造されている(図-7)。このため、カバーコートが少しでも侵食されるとPC鋼線が剥き出しとなり易い状況にある。実際に管の挿

口で、円周方向にPC鋼線が錆びた管が見つかっており、挿口部が構造上弱点となっていることがわかる(写真-7)。このままPC鋼線の錆が進行すれば、管本体の破裂につながる恐れがある。

メーカーによっては、独自対応として管の止水性能向上を目的とした止水性塗料が塗布されており、その結果、挿口側が保護されている場合があるが、塗布の有無は試掘以外では確認ができないため、今後調査を行う上では、挿口部の状況についても入念な確認が必要である。

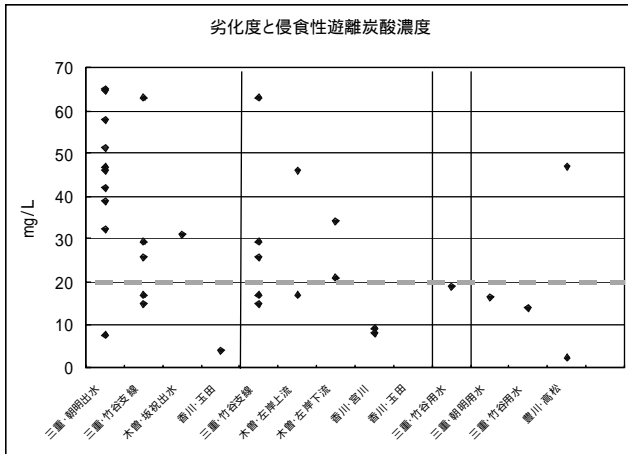
図-8 劣化度と侵食性遊離炭酸濃度の関係

劣化度の判定を試掘調査結果に当てはめた結果を表-7に示す。また、これまでの試掘調査及び漏水箇所と侵食性遊離炭酸濃度の関係を図-8に示す。表から水質調査の結果、侵食性遊離炭酸や硫酸イオン等が明確に存在するところでは管本体の劣化が確認されていることが分かる。また、図-8からカバーコートモルタルの劣化因子としてきた侵食性遊離炭酸と劣化度についての相関関係を確認することができる。濃度についても判断の指標を20mg/l以上としてきたが、ある程度の精度を有しているといえる。

さらには、図-8から1箇所の調査結果に濃度のばらつきがあることが分かる。この調査は、季節毎に測定しており、地下水が季節・年により変動することを示している。このため水質調査は年数回実施することが肝要で一度でも20mg/l以上を示す場合は、侵食性遊離

香川用水の玉田及び宮川は、侵食性遊離炭酸が低い硫酸イオンが高い
