東日本大震災 利根川河口堰管理所 応急工事实施状況(速報)

被害箇所:① 河口堰下流左岸護岸

平成23年5月9日現在

地名;茨城県神栖市太田地先

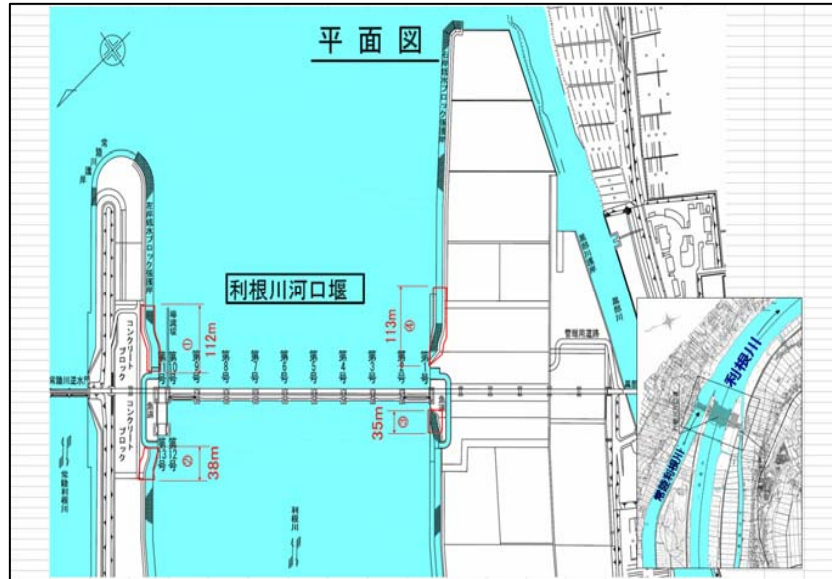
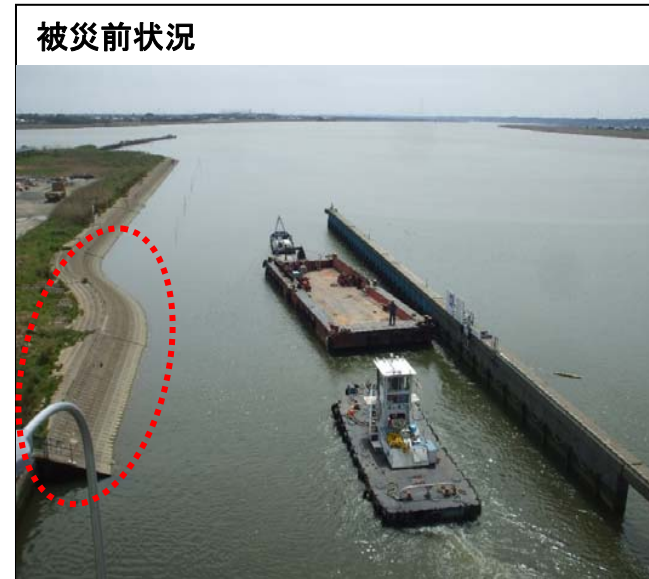
- ・被災状況;低水ブロック護岸崩壊(L=112m)
- ・復旧工法;吸い出し防止材、袋詰石、大型土のう等による洗掘防止対策工
- ・着手日;4月6日
- ・工事期間;5月30日頃完了予定
- ・現在の状況;
施工方法及び現地調査(潜水調査含む)等の作業中・閘門航路標識設置完了

被災後状況

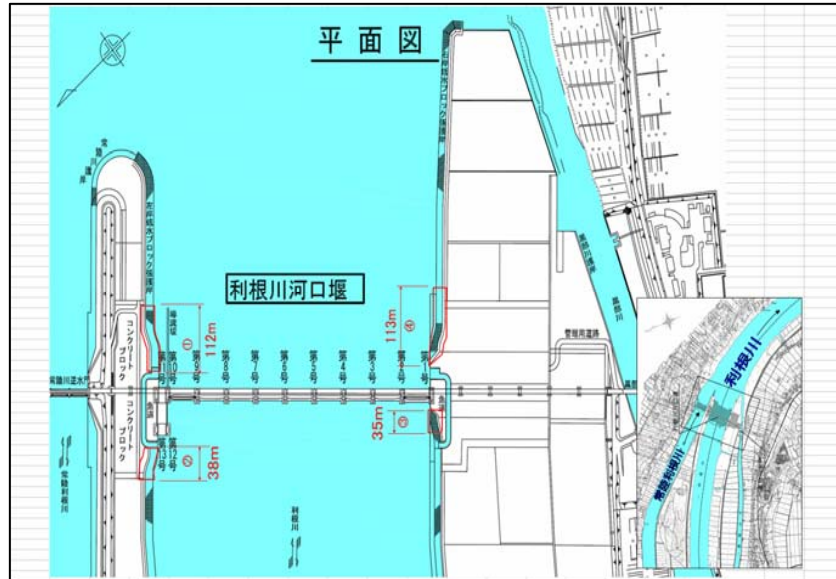
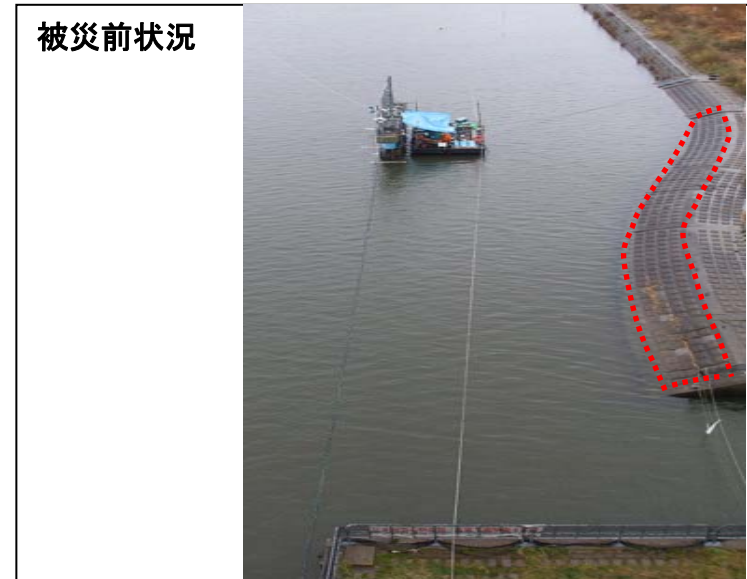
被害箇所;② 河口堰上流左岸護岸

- ・被災状況;低水ブロック護岸崩壊(L=38m)
- ・復旧工法;吸い出し防止材、袋詰石、大型土のう等による洗掘防止対策工
- ・着手日;4月6日
- ・工事期間;5月30日頃完了予定
- ・現在の状況;
施工方法及び現地調査(潜水調査含む)等の作業中

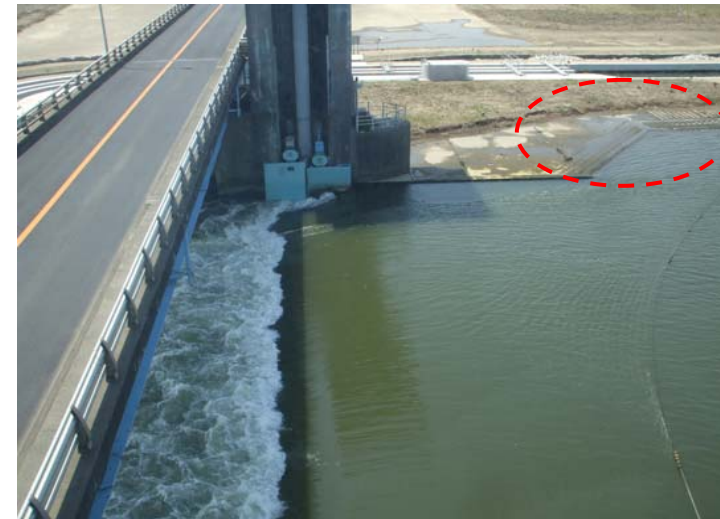
被災後状況

- ・被災状況;低水ブロック護岸崩壊(L=35m)
- ・復旧工法;吸い出し防止材、袋詰石、大型土のう等による洗掘防止対策工
- ・着手日;4月6日
- ・工事期間;5月30日頃完了予定
- ・現在の状況;
施工方法及び現地調査(潜水調査含む)等の作業中

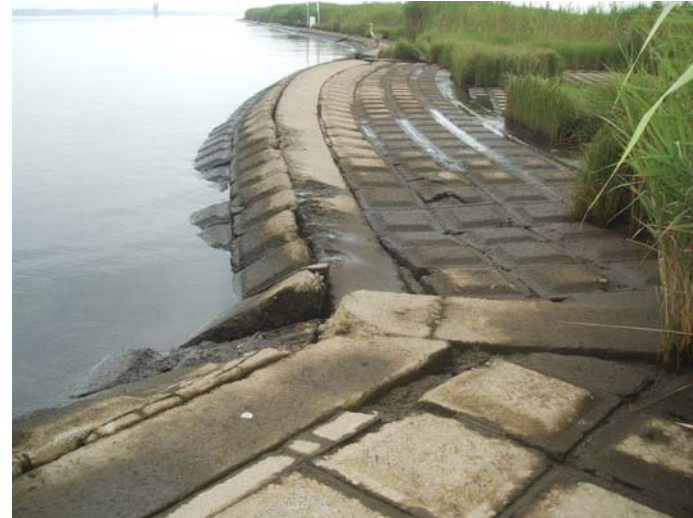
被災後状況

- ・被災状況;低水ブロック護岸崩壊(L=113m)
- ・復旧工法;吸い出し防止材、袋詰石、大型土のう等による洗掘防止対策工
- ・着手日;4月6日
- ・工事期間;5月30日頃完了予定
- ・現在の状況;
施工方法及び現地調査(潜水調査含む)等の作業中
