東日本大震災 利根川河口堰管理所 応急工事实施状況(速報)

平成23年5月18日現在

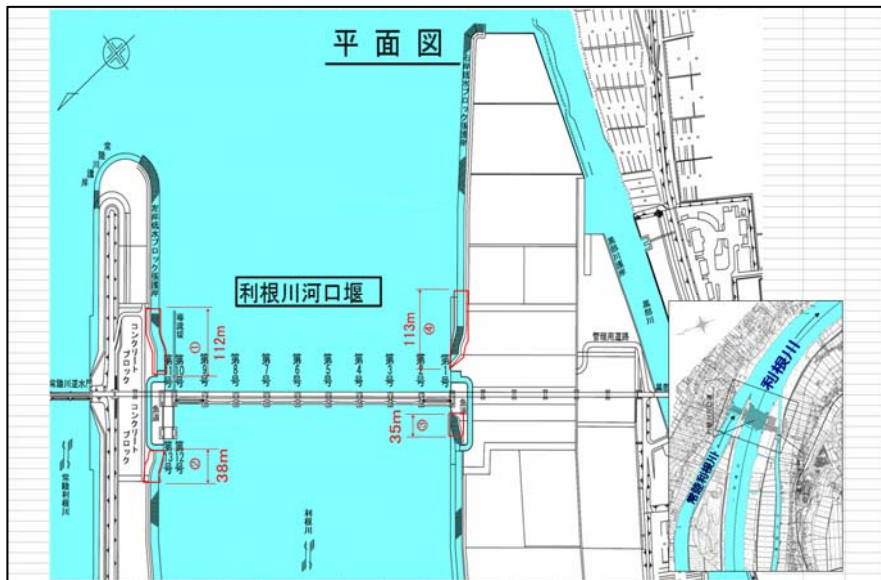
被害箇所;② 河口堰上流左岸護岸

- ・被災状況;低水ブロック護岸崩壊(L=38m)
- ・復旧工法;
吸い出し防止材、袋詰石による洗掘防止対策工
- ・着手日;4月6日
- ・工事期間;5月30日頃完了予定
- ・現在の状況;
進入路造成及び整地作業、製作ヤード造成(5/10~5/12)
袋詰玉石工製作(5/11~5/12)
袋詰玉石据付(左岸上・下流)(5/17)

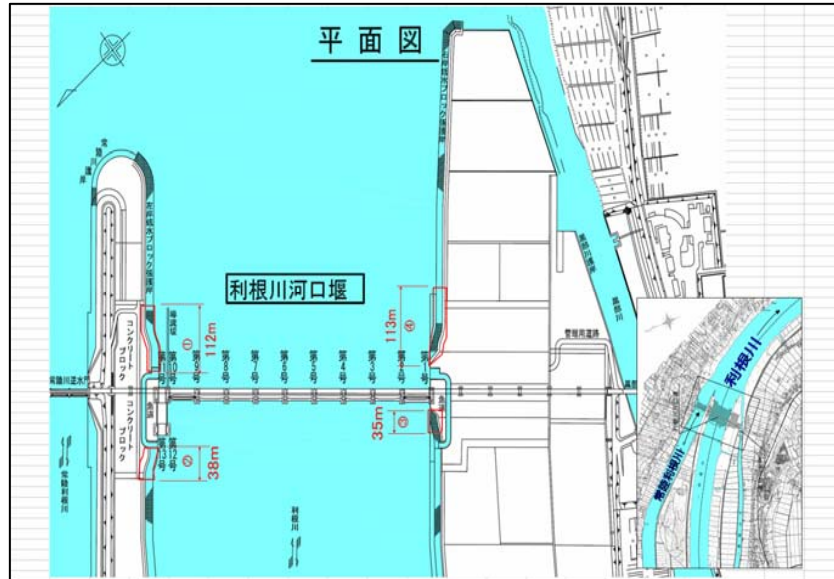
被害箇所;③ 河口堰上流右岸護岸

- ・被災状況;低水ブロック護岸崩壊(L=35m)
- ・復旧工法;
吸い出し防止材、袋詰石による洗掘防止対策工
- ・着手日;4月6日
- ・工事期間;5月30日頃完了予定
- ・現在の状況;
袋詰玉石工製作(5/11~5/12)
作業台船のえい航、台船作業準備(5/13)
袋詰玉石運搬(作業台船への積み込み)(5/14)
袋詰玉石据付(右岸上・下流)(5/16)

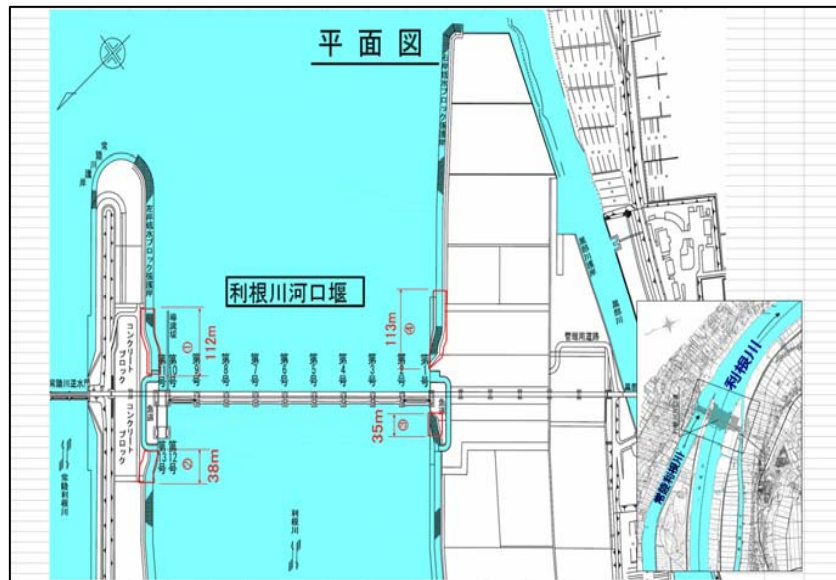
被害箇所;④ 河口堰下流右岸護岸

- ・被災状況;低水ブロック護岸崩壊(L=113m)
- ・復旧工法;
吸い出し防止材、袋詰石による洗掘防止対策工
- ・着手日;4月6日
- ・工事期間;5月30日頃完了予定
- ・現在の状況;
袋詰玉石工製作(5/11~5/12)
作業台船のえい航、台船作業準備(5/13)
袋詰玉石運搬(作業台船への積み込み)(5/14)
袋詰玉石据付(右岸上・下流)(5/16)
