洪水吐きゲート操作性について

平成29年12月5日

独立行政法人水資源機構
池田総合管理所

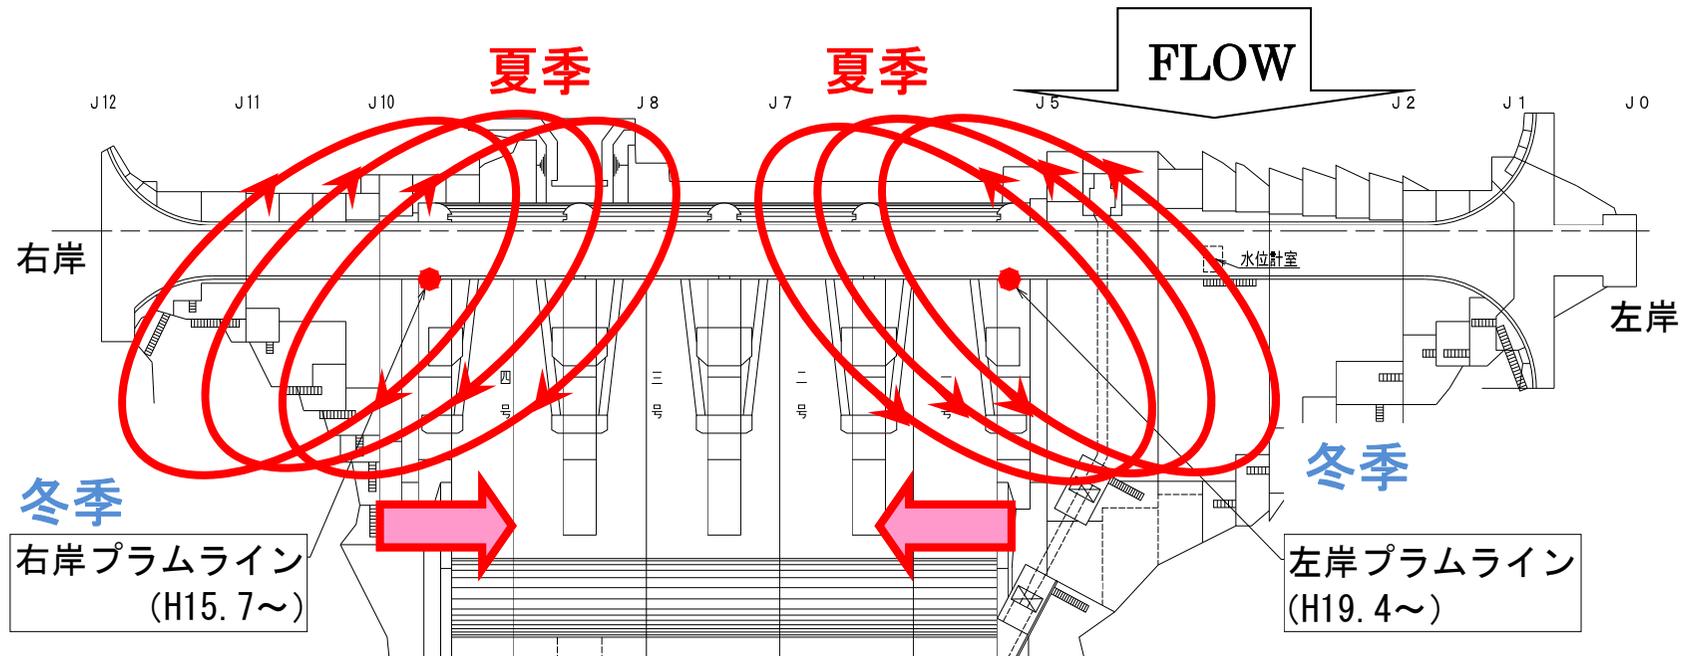
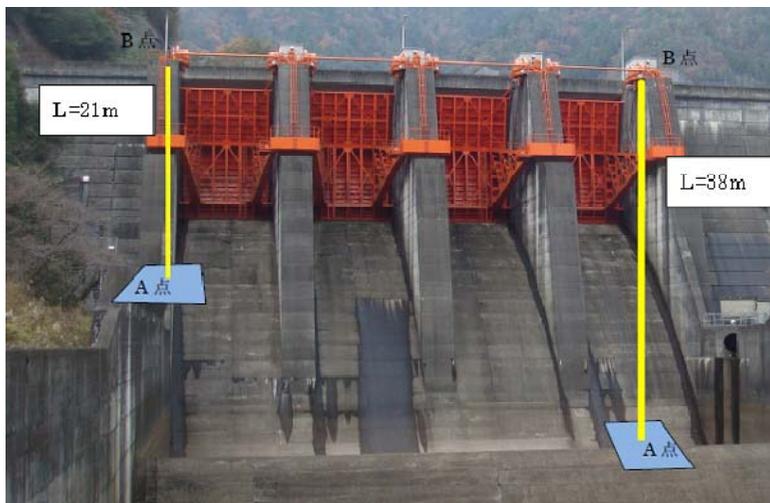
プラムラインの固定端が描く年周期ループ

- ・夏季に谷側上流へ変位
- ・冬季に山側下流へ変位
- ・上下流方向の変動範囲は概ね一定
- ・ダム軸方向の変動範囲は徐々に谷側へ推移
(=年周期ループが徐々に谷側へ推移)

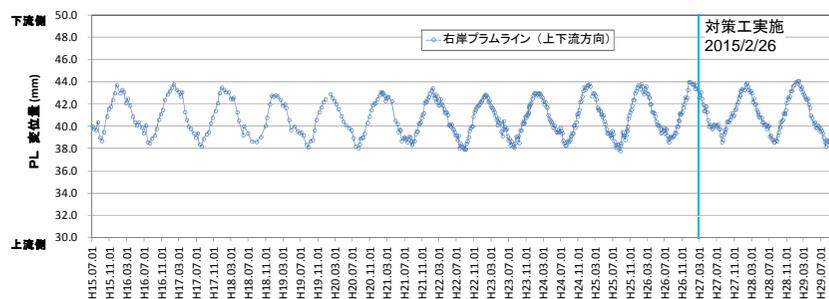
右岸側

- ・右岸プラムラインにおけるH29夏季の谷側方向変位のピークは、前年(H28)のピークと比べ0.6mm大きいですが、対策工前(H26)のピークよりは0.3mm小さい。
- ・左岸プラムラインにおけるH29夏季の谷側方向変位のピークは、前年(H28)のピークと比べ0.4mm大きいですが、対策工前(H26)のピークよりは0.9mm小さい。

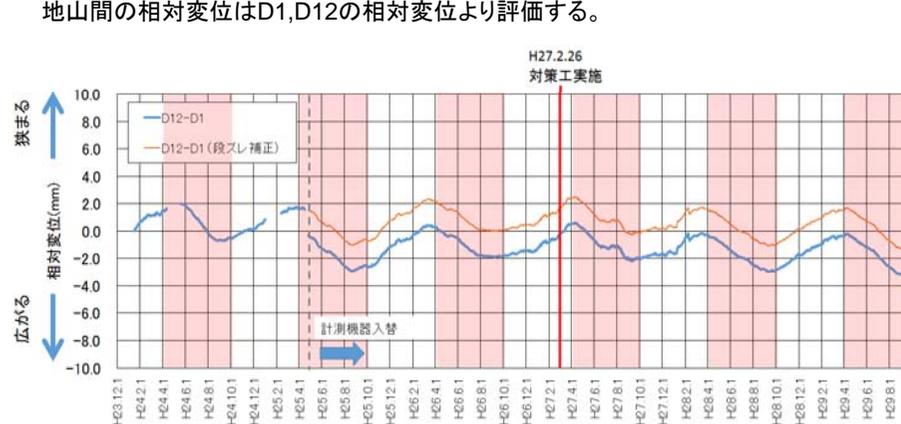
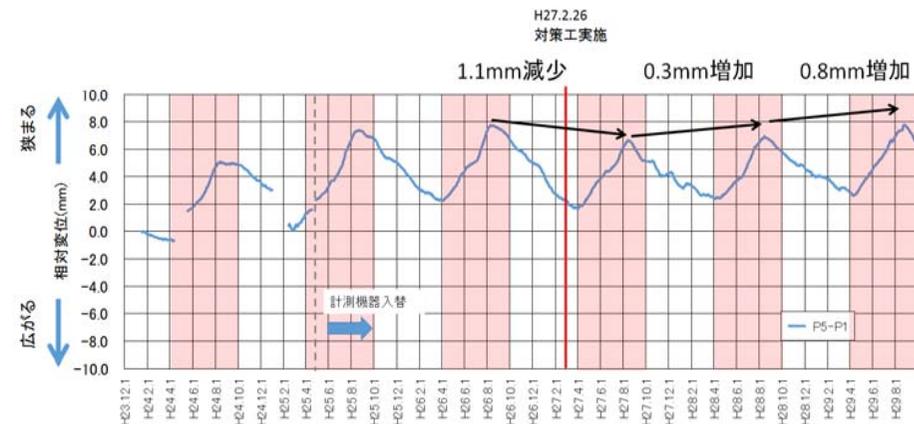
・地山間距離(D12-D1)は夏季に最も広がり、その後、春先まで徐々に狭まるという動きを周期的に繰り返す。

その周期的挙動は経年的な変化はなく、対策工後も変化していない。

・門柱間距離(P5-P1)は夏季に狭まり、冬季～春先にかけて広がる動きを周期的に繰り返す。

対策工後も夏季に狭まる傾向を示し、相対変位のピークは前年よりは0.8mm程度大きく、対策工前のピークとほぼ同変位となった。

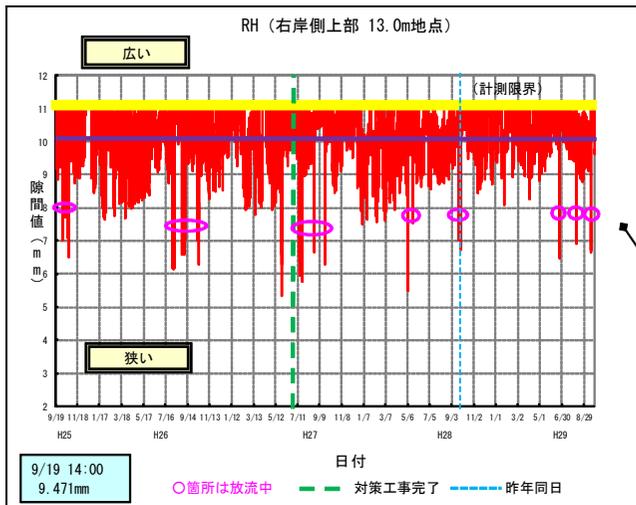
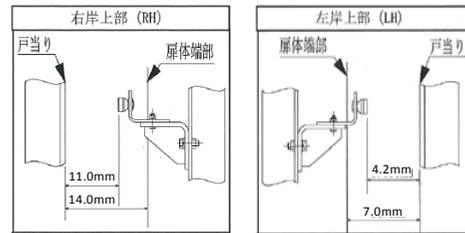
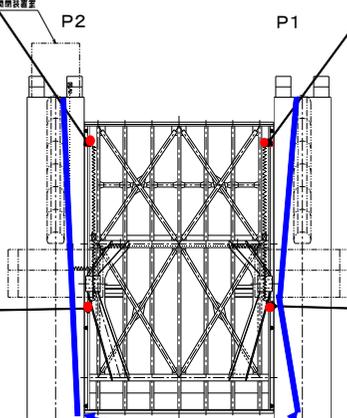
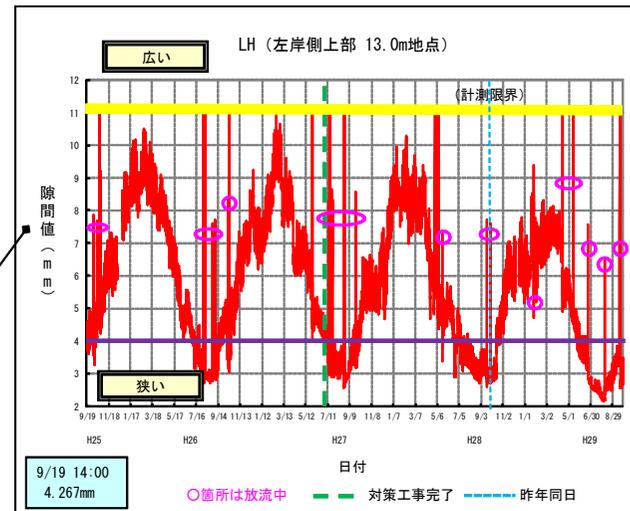
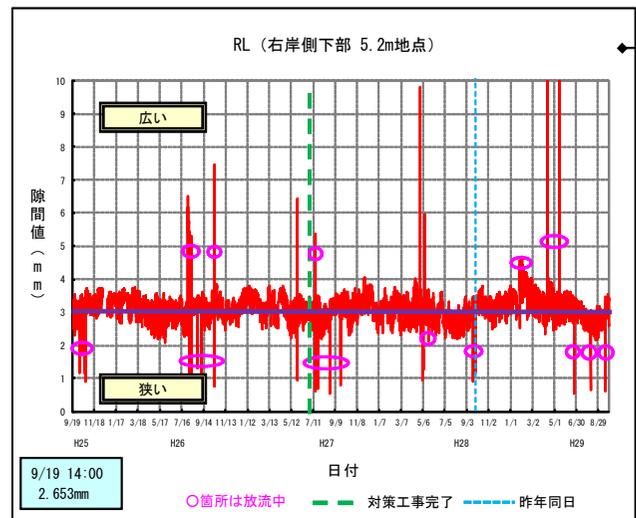
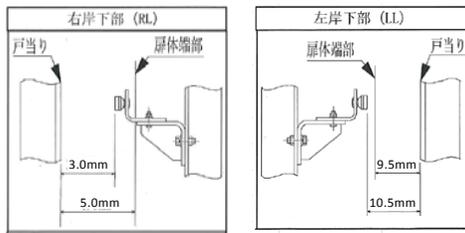
新宮ダム洪水吐き1号ゲート 隙間観測値

各計測箇所における扉体・戸当り間の隙間値

- ・プラムライン計測結果から、対策工後は対策工前より小さい（H26年とH29年の比較で、右岸側0.3mm、左岸側で0.9mm小さい）ものの、H29年の谷側方向への変位のピークは、対策工後で最大となった。
- ・対策工後、谷側への実測変位が、重回帰分析による回帰式から求めた対策工前の推定変位より、全体的に減少しているものの、再び増加する傾向が見られる。
- ・トータルステーション測量結果から得られる地山間距離の変動傾向は、対策工後も変化していない。
- ・トータルステーション測量結果から得られる門柱間距離（P5-P1）は年周期変動を伴いながら夏季にピーク（狭まる方向）となるが、H29年のピークはH28年のピークより0.8mm狭まり、対策工前（H26年）のピークとほぼ同変位となった。
- ・トータルステーション測量結果から得られる門柱（P1,P2,P3）のダム軸方向の相対変位量は、前年度よりも右岸側へ傾倒する傾向が見られている。
- ・ゲート隙間センサの結果から、ゲートの隙間値が減少している箇所があるが、隙間は確保され、操作性に問題はない。

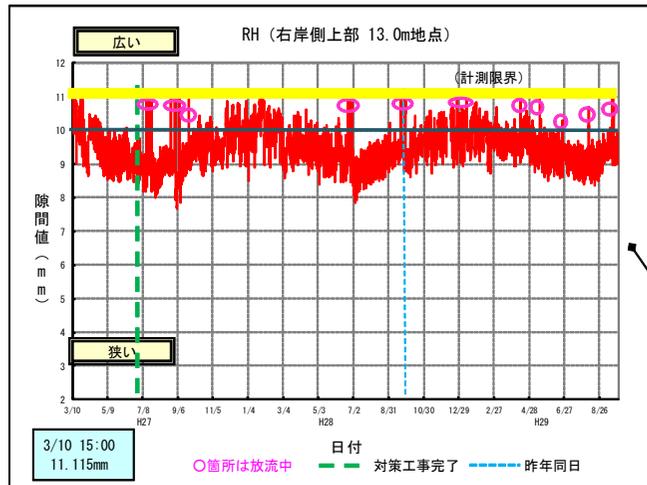
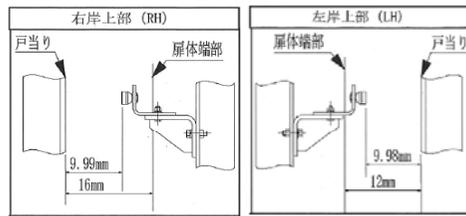
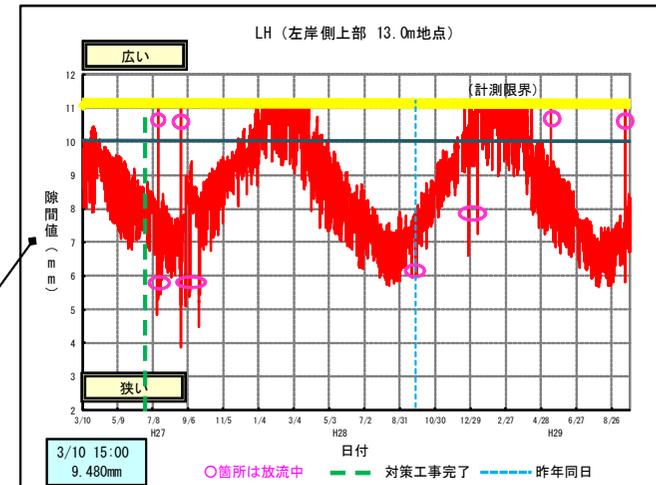
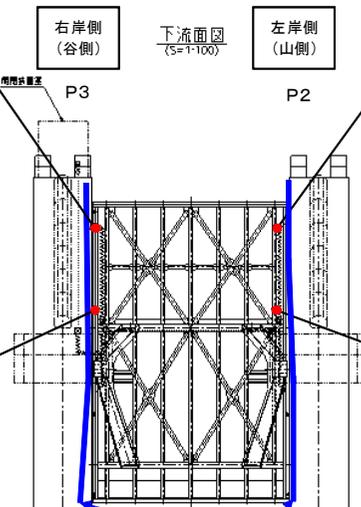
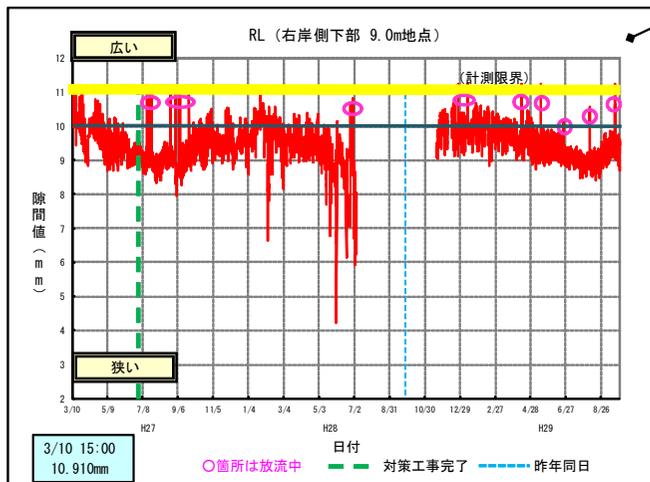
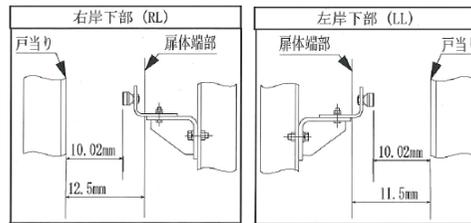
新宮ダム洪水吐き2号ゲート 隙間観測値

※ 7/5 10:00 ~ 11/18 欠測

各計測箇所における扉体・戸当り間の隙間値

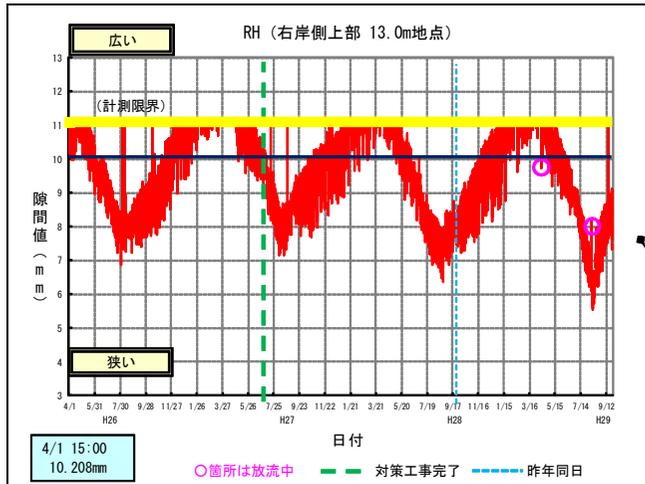
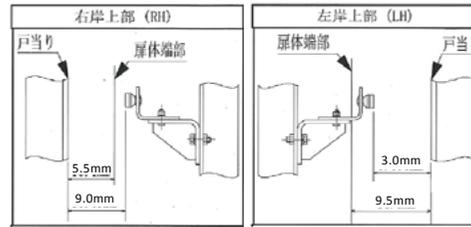
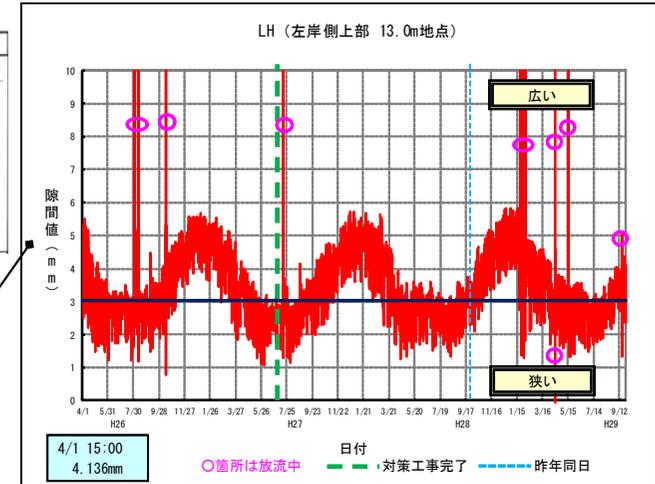
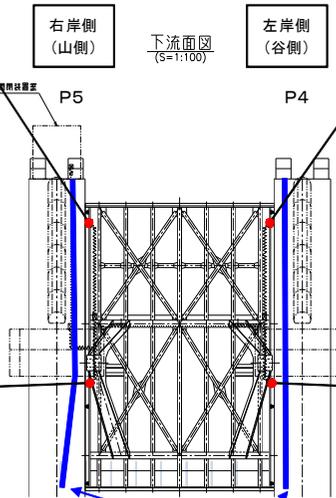
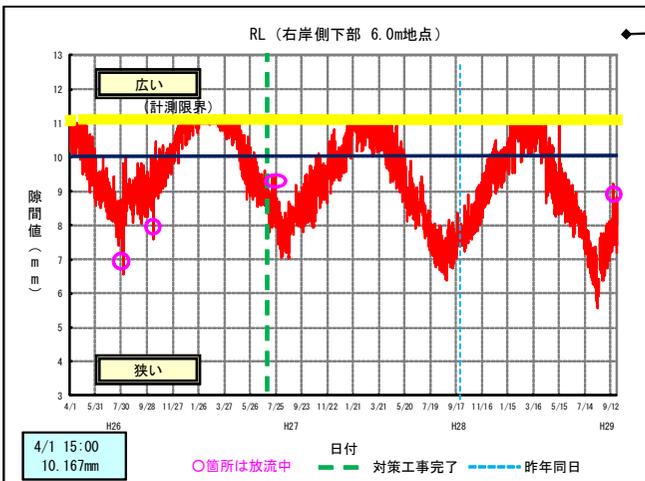
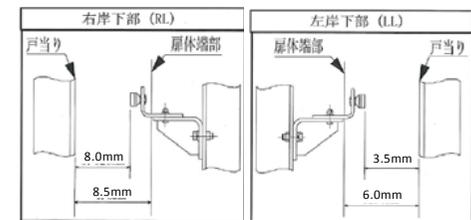
新宮ダム洪水吐き4号ゲート 隙間観測値

各計測箇所における扉体・戸当り間の隙間値

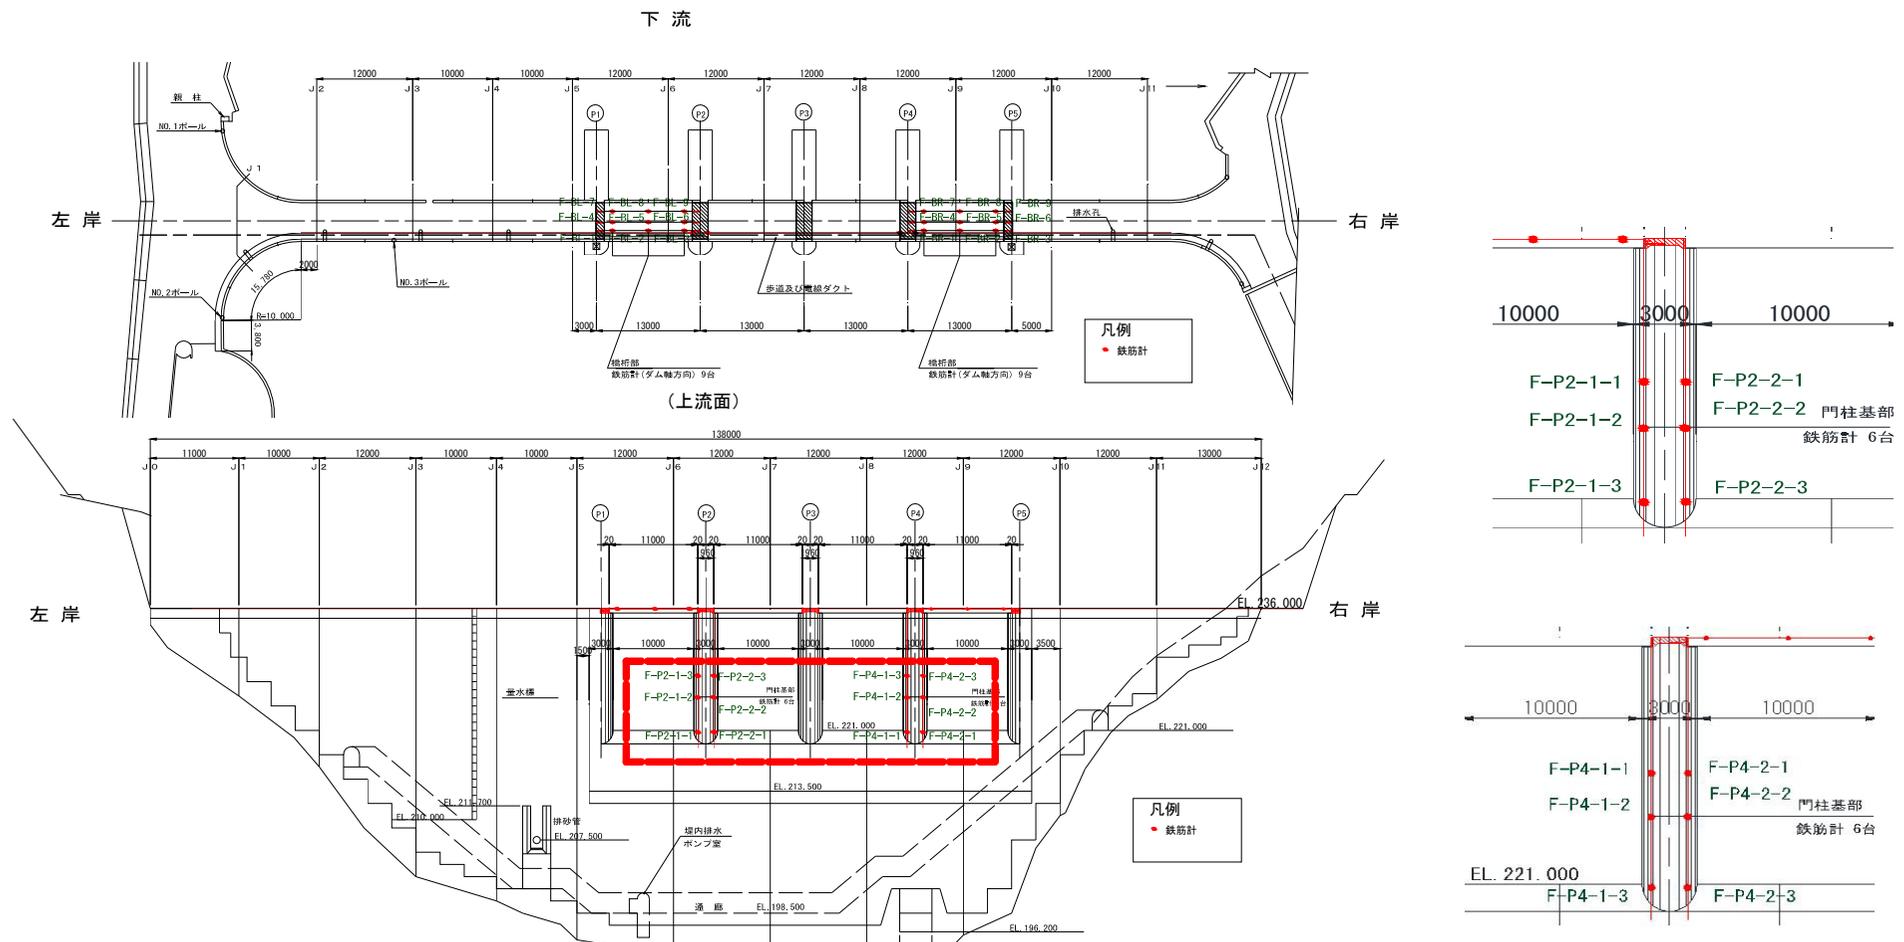
2. 門柱側部

門柱基部および段落とし部に設置したひずみゲージ式鉄筋計の計測値を用いて監視する。門柱P2, P4の両端に各1孔ずつ削孔し、鉄筋計は1孔あたり3箇所、その深さは鉄筋の段落ち部とする。

- ・埋設計器による計測結果より、門柱頂部および橋桁部では圧縮ひずみに累積が認められる。また、温度ひずみによる影響を除去した有効応力計での計測結果も同様であったことから、堤体の谷側への累積変位の影響により、門柱頂部への圧縮作用が増加していると考えられる。
- ・累積傾向が継続した場合、暫定対策工(間詰めコンクリート部)が損傷する可能性がある。
- ・門柱側部の最大引張ひずみはP2門柱基部で150 μ 程度であり、また、年々増加している。なお、P2門柱基部でのひずみ状態から、天端橋梁部で左岸から右岸方向に押されて門柱基部に曲げモーメントが発生していると考えられる。
また、P2やP4の門柱基部では、両側に引張ひずみが発生する期間があり、天端橋梁のダム軸方向に押す力とは別の要因もあると考えられる。

以上より、対策工の効果は保持されているが、このままの変位やひずみの累積傾向が継続すると、将来、暫定対策工(間詰めコンクリート部)が損傷する可能性がある。管理のリスクも考慮すると、引き続きモニタリングを実施するとともに、新たな対策を検討していく必要がある。

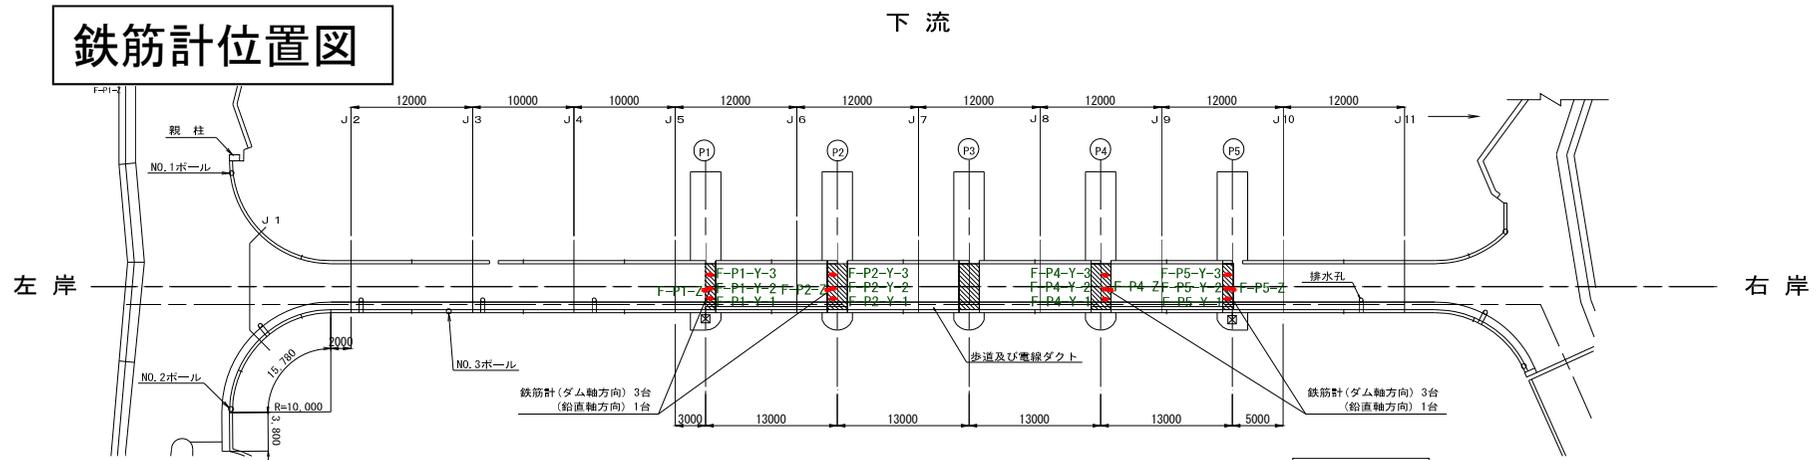
鉄筋計位置図

門柱頂部の間詰コンクリートに設置したひずみゲージ式鉄筋計およびコンクリート有効応力計の計測値を用いて監視する。
