堤体下流面の漏水について

平成24年11月29日

独立行政法人水資源機構
池田総合管理所

代表ブロックでのボーリング調査結果 (2BL・3BL・5BL)

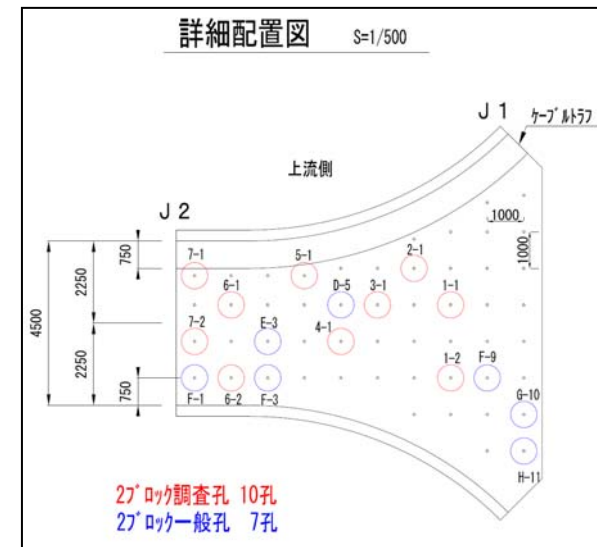
ボーリング調査箇所(2BL)

【調査の概要】

○目的

- ・堤体内部のコンクリート性状確認
- ・ボーリング孔を利用したの注入処理
- ・衝撃弾性波探査との対比

○調査孔

- ・L=8m/孔 × 10孔 (φ66オールコア)
- ・ボアホールカメラ観察
- ・水押し試験(ひび割れ確認箇所)

○追加調査(一般孔部分)

- ・L=8m/孔 × 7孔 (ノンコア)
- ・ボアホールカメラ観察
- ・水押し試験(ひび割れ確認箇所)
