堤体下流面の漏水について

平成 26 年 5 月 29 日

独立行政法人水資源機構

池田総合管理所

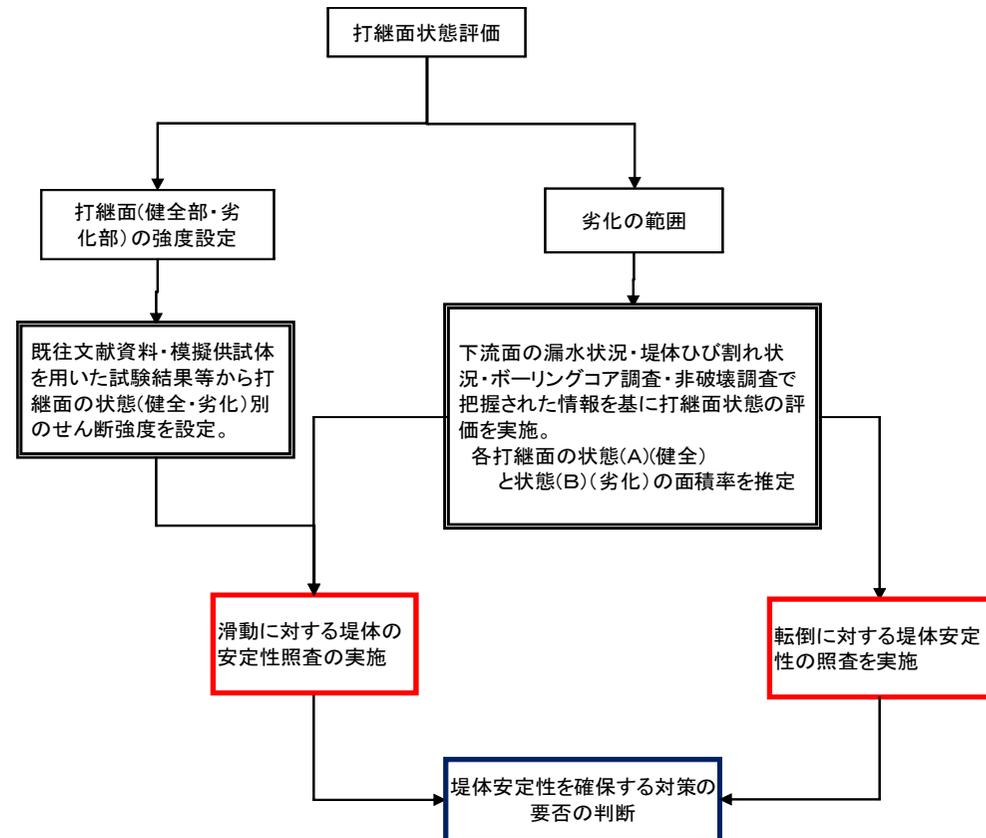
堤体安定性の照査・対策要否の検討フロー

堤体安定性の照査及び対策要否検討

対策済の水平打継面(2BL,EL230)
以外の水平打継面に対する
堤体安定性照査の実施

①水平打継面の状態推定
(ボーリング調査・非破壊調査結果)

②推定した打継面状態に対する
堤体安定性の照査
・滑動に対する安定性
・転倒に対する安定性

堤体安定性に対する照査結果を踏
まえて、対策の要否判断
