長良川河口堰の閘門内における接触事故について(お知らせ)

独立行政法人水資源機構長良川河口堰管理所

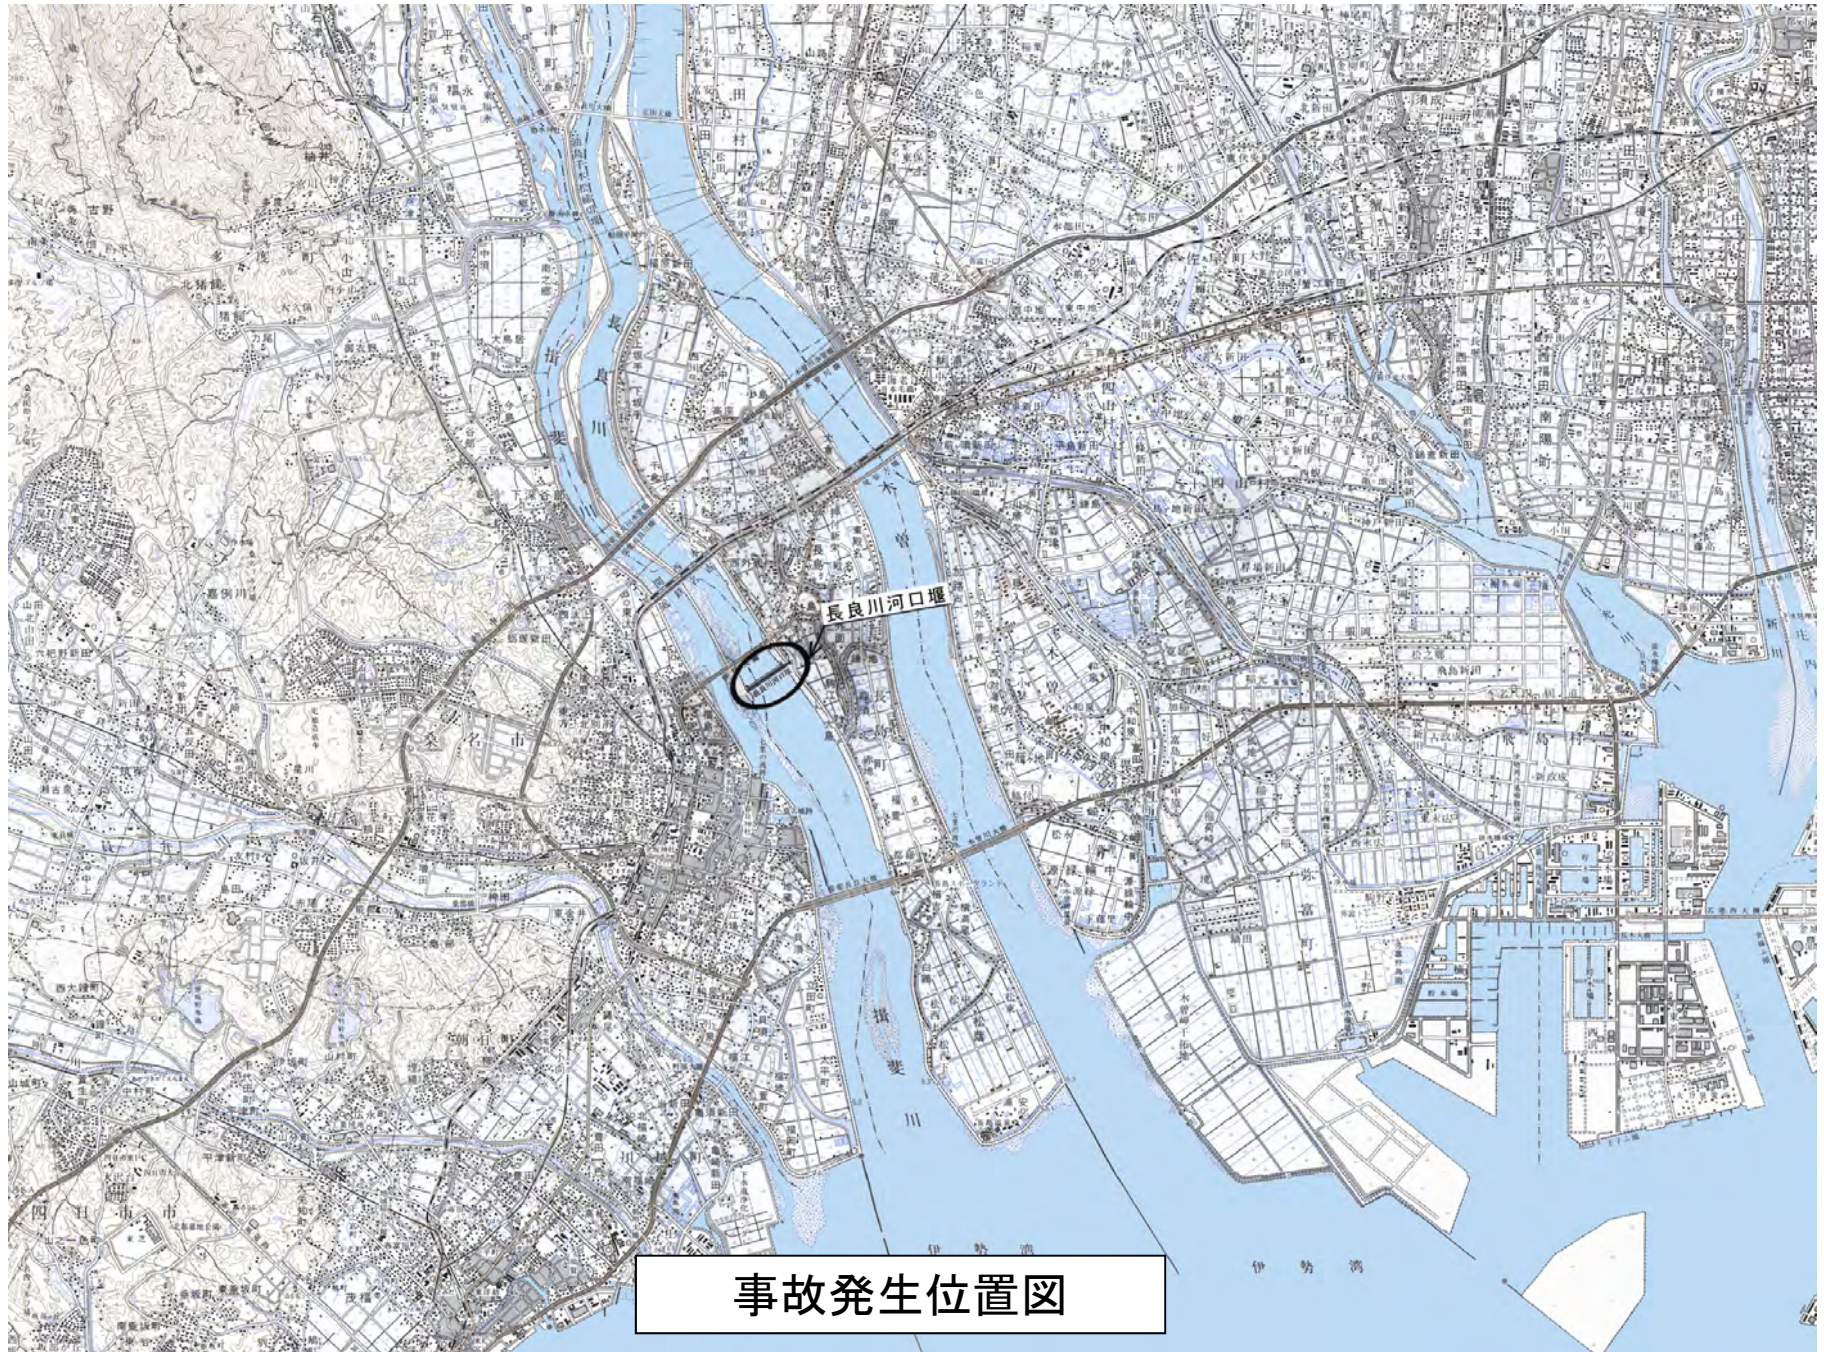
事故発生平面図

①漁船1隻が、堰上流から堰下流に向かうため、閘門(小閘室)に係留しました。

②小閘室の水位調整が終了し、通船可能となったため、下流ゲートを引き上げた後、ゲートへの接触防止用に設けている下流ゲート遮断機を引き上げ始めましたが、遮断機が上昇中に突然停止し、下降し始めました。

③一方、小閘室に係留していた漁船は、遮断機が上昇し始めた直後に出航しました。

④閘門ゲート操作員は、②に示す遮断機の異常に気づいたため、直ちに遮断機停止操作を行いました。その後、遮断機が漁船と接触しました。その後、遮断機の操作を自動操作から手動操作に切り換えて、遮断機を再上昇させました。

事故原因の調査結果をふまえ、再発防止を図ります。
