水門用ワイヤロープの取替直後における弛みの原因とその対策

概要:

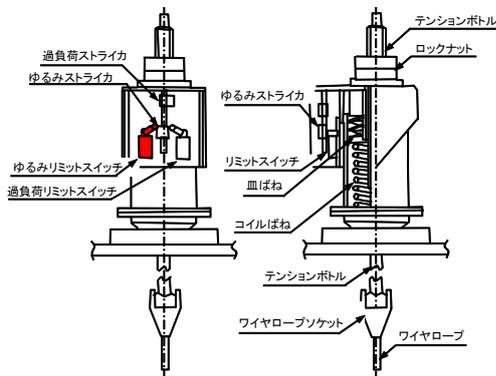
図-2 ワイヤロープ端末調整装置

ワイヤロープ弛み異常は、**図-2**によるワイヤロープ端末調整装置で検出している。動作原理は、ワイヤロープの張力低下により、内蔵されたコイルばねが反発してゆるみストライカを押し上げ、リミットスイッチを動作させることで電気制御的にゲートを停止させる仕組みである。また、同装置には更にワイヤロープに掛かる過大な負荷を皿ばねの圧縮量で検出し、停止出来る機能も持っている。

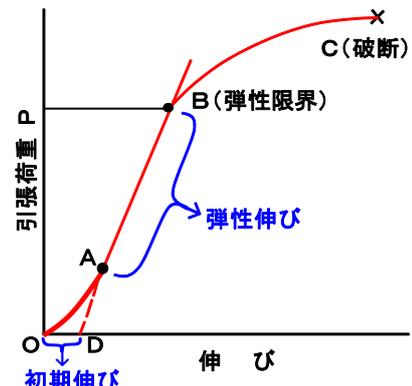
図-8 ワイヤロープの荷重-伸び曲線

ワイヤロープの一般的な荷重と伸びの関係を図-8に示すが、初期伸びは図のO-Dの部分であり、初期伸びが除去されたワイヤロープは図の直線A-Bのようになる。これを弾性伸びといい、荷重を取り去っても元の状態に戻るフックの法則が成立する。

ワイヤロープの特性を踏まえ、維持管理していくうえで、いかに早く初期伸びを除去出来るかがポイントと言える。

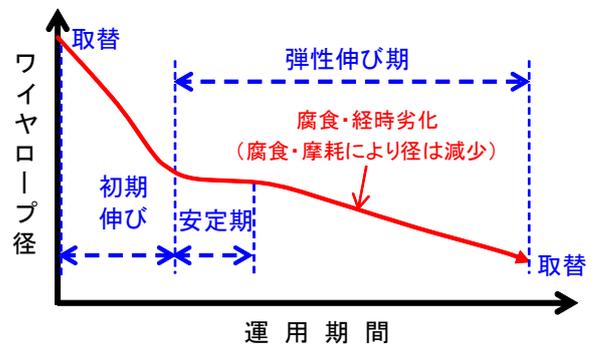
図-11 ワイヤロープ径計測記録の活用イメージ

今回の検証結果により、取替直後のロープ径とその推移は、初期伸び状態か弾性伸び領域かを定量的に把握出来る可能性があることが考えられる。ただし、ワイヤロープ径にはJIS G 3525により公称径と実際径があり、実際径(製作許容差)は公称径に対し、ロープ径10mm以上のロープでは0~+7%と太めに製造され、またロッド毎のバラツキもあることから、単純にロープ径のみで判断せず、推移を注視する必要がある。(図-11)
