## 3. マルチビームソナー等を用いた設備点検

### 3.1 点検概要

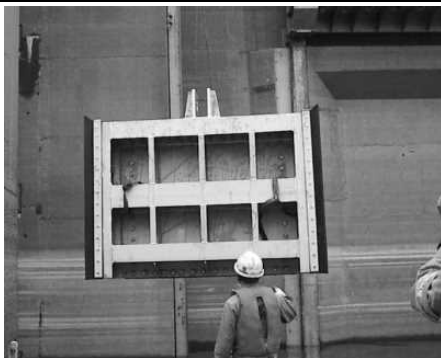
**写真-1 補助取水ゲート更新状況**

塔最下部にて全閉状態で待機している。ダム建設当時は油圧シリンダ式開閉装置を異常湧水時にゲート付近まで運搬し、取り付けした後、操作を行う想定で据え付けられていた。しかし、補助取水ゲートの使用が求められる緊急時において、開閉装置の運搬・取付が必要な構造では、操作可能となるまでに時間を要し、早急な対応とならないことから、平成 17 年度に当時の管理所職員が操作性向上を目的に開閉方式の変更（油圧シリンダ式開閉装置からワイヤロープウィンチ式開閉装置）及び扉体の材質変更（SS400 から SUS304）とし、現在では、常に操作が可能な状態となっている。

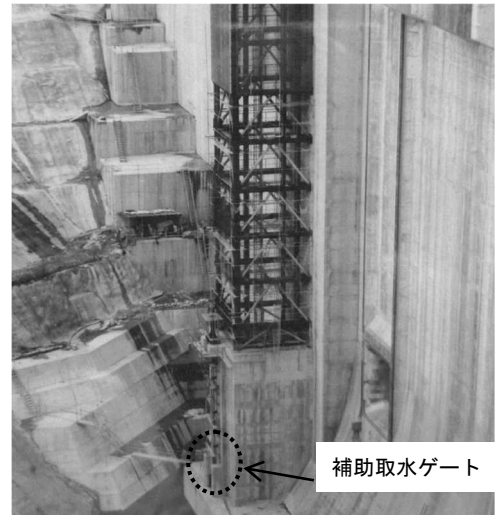
写真-7 建設当時の取水塔外観

モデルと建設当時の写真では、構造物等の見え方がほとんど変わらず、扉体周辺の状況について十分な視認化が行えることが分かる。また、マルチビームソナーは目的物までの距離を計測するものであることから、写真-5のように指定された標高より低いものだけを着色し、目的物周辺の堆砂状況を明確に表すことが可能である。
