PC管における電磁波レーダー探査法による 調査方法の有効性

本稿では、香川用水高瀬支線水路におけるトンネル内に布設された PC 管本体の破損による漏水に鑑みて、同じ布設環境にある約 700m 区間を対象に短期間で実施した新たな非破壊調査（電磁波レーダー探査法）の有効性について報告する。

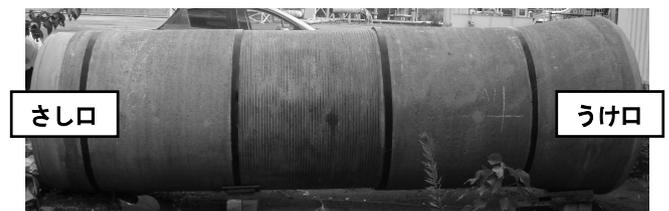
写真-2 PC管の全景

写真-2、図-4に健全なPC管を試験測定した記録断面図を示す。同図からコアコンクリート及びカバーコートの断面が一定の幅で測定できていることが確認できる。カバーコートに減肉等の異常がある場合、記録断面図のカバーコートの層に欠落が見られ、異常管として抽出することができる(φ1500mm日当たり作業量約350m)。

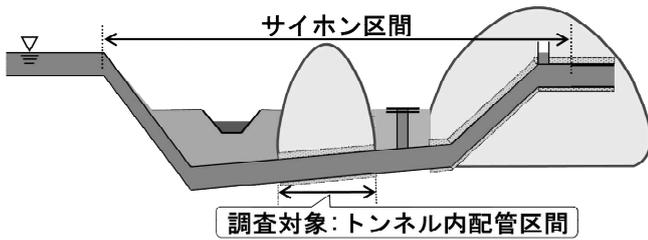
図-5 電磁波レーダー探査法調査対象イメージ

令和元年11月に高瀬支線水路サイホン部(トンネル内配管区間)において発生した漏水事故では、トンネル岩盤からの浸透水(酸性)がPC管頂部を起点としてカバーコートが中性化させ、PC鋼線が発錆・破断し、管体破裂を引き起こしたと推定された。このことから、調査対象は、漏水事故が発生したトンネル内配管区間(図-5)すべての管頂部1測線を測定した(図-6, 写真-3)。
